Asbestinventarisatetest

Groteweg 432, 9500 Geraardsbergen

Attestnummer : 20230520-000165.000

Uitgegeven op : 20.05.2023

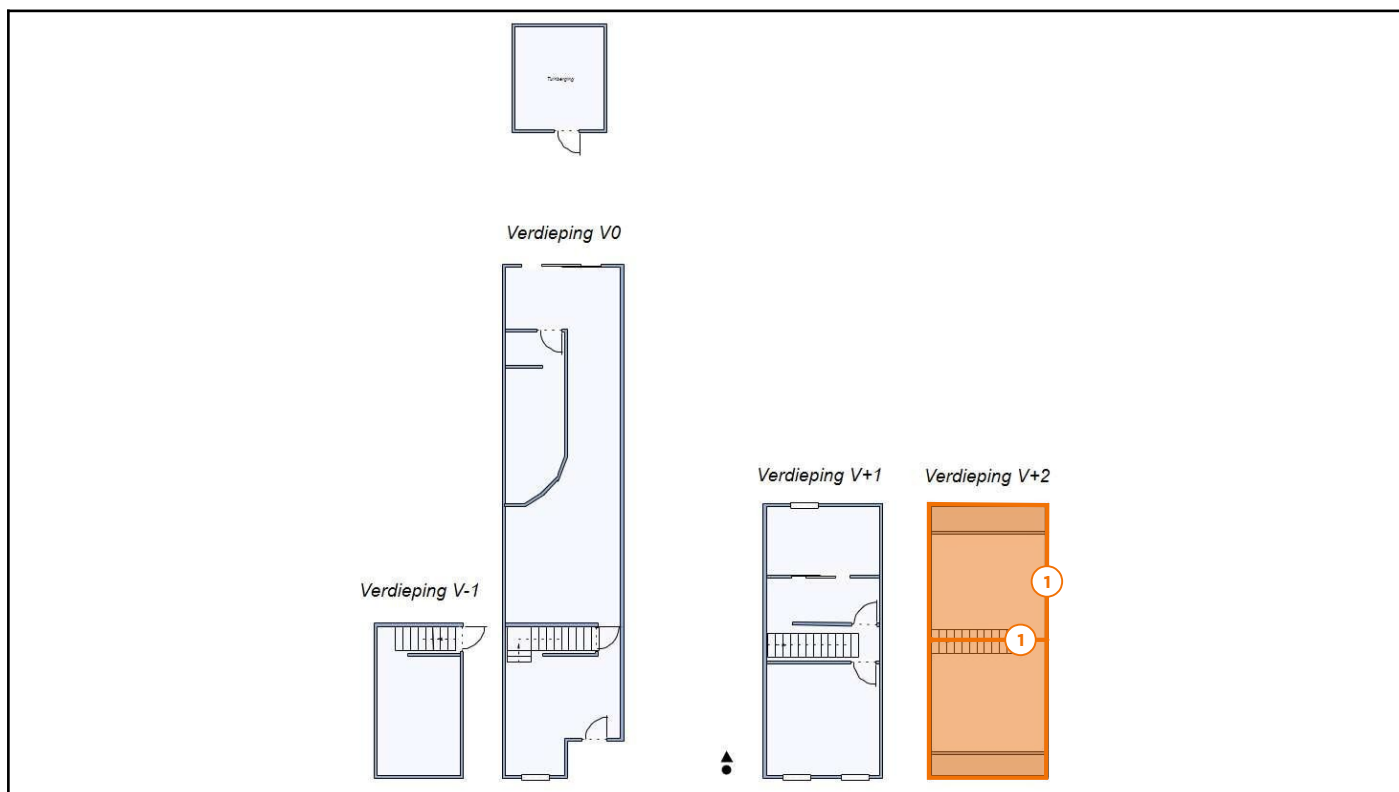
Plan 1.1: Grondplan

Beschrijving	Type	Actie
1. Dakbedekking hoofdgebouw	Asbestmateriaal	Verwijderen

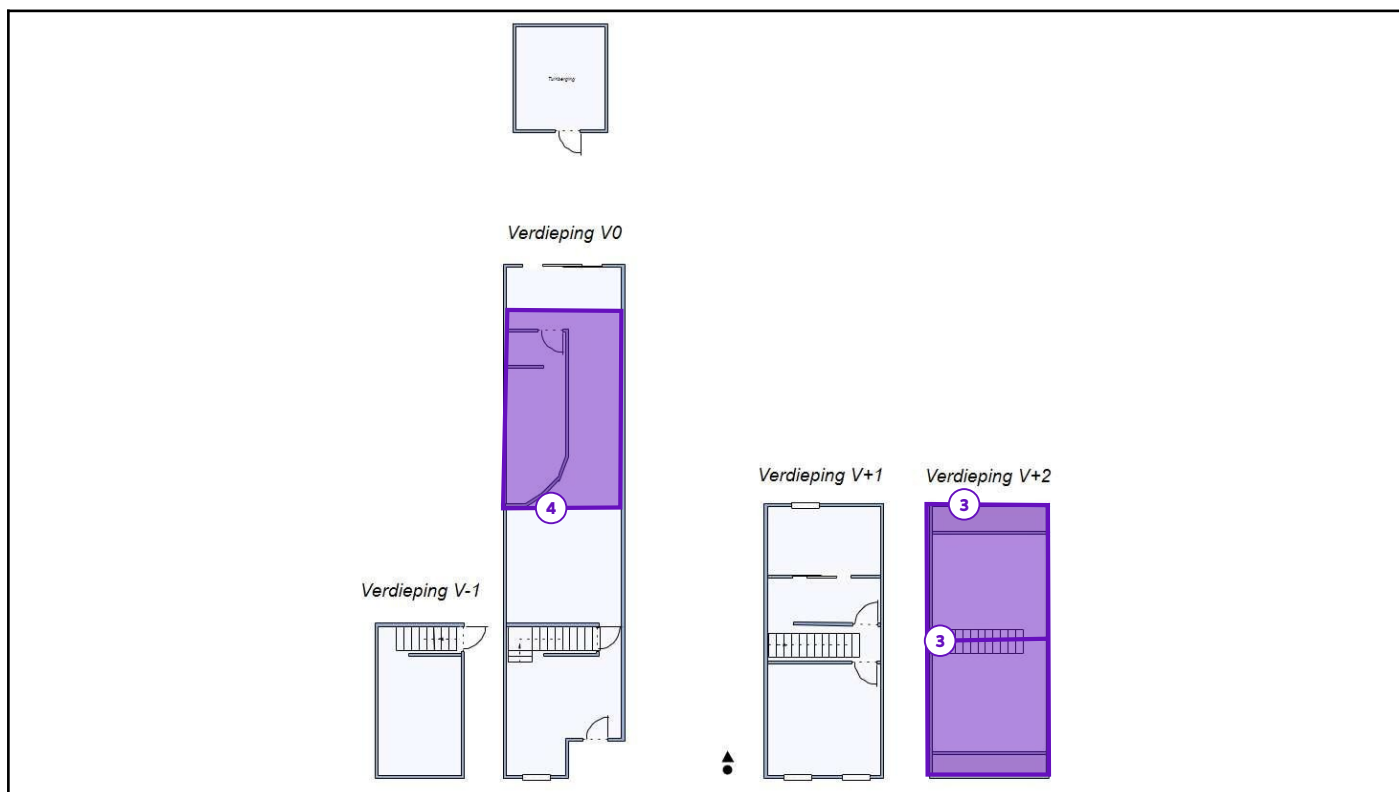
Plan 1.2: Grondplan

Beschrijving	Type	Actie
3. Onderdak hoofdgebouw	Beperking	-
4. Dakbedekking hoofdgebouw	Advies	-

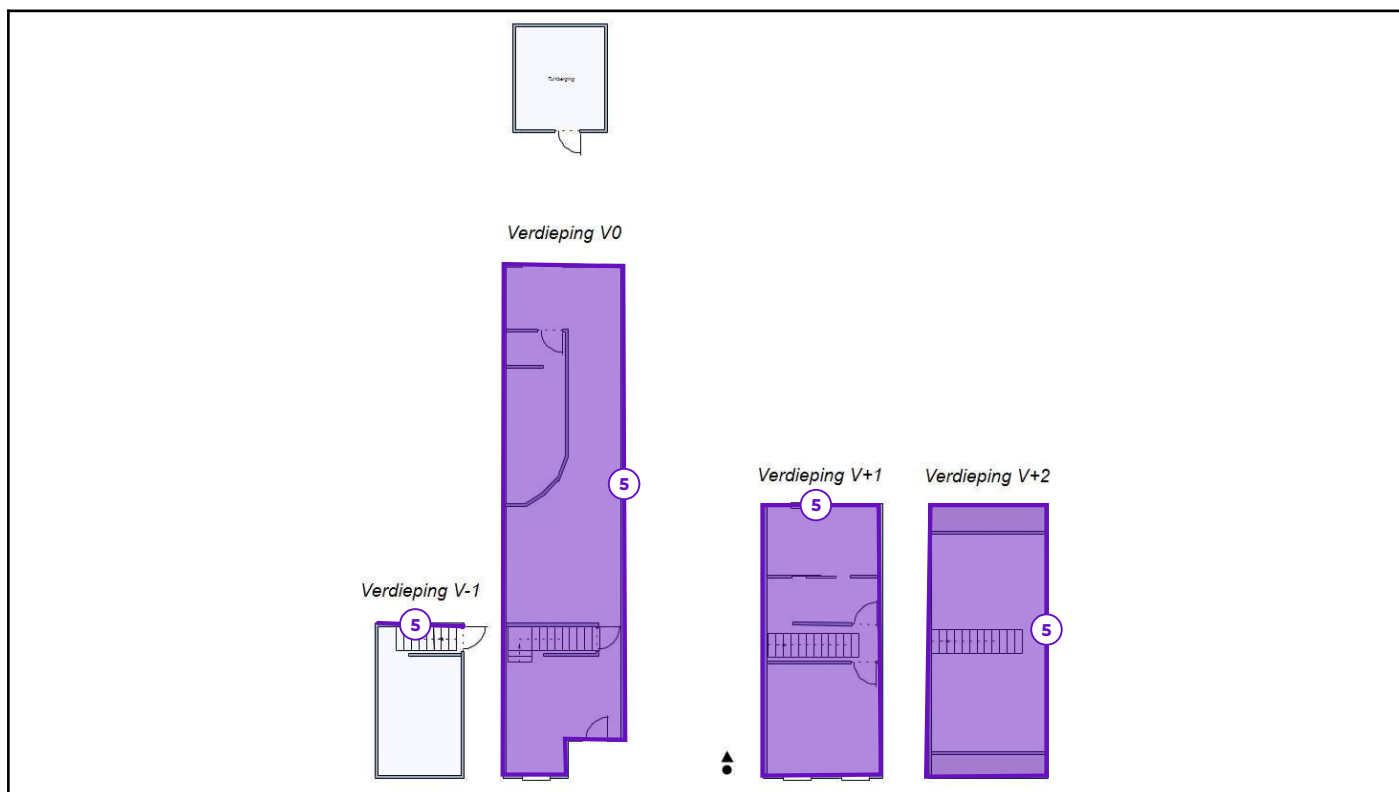
Plan 1.3: Grondplan

Beschrijving	Type	Actie
5. Muur en plafonduafwerking	Advies	-

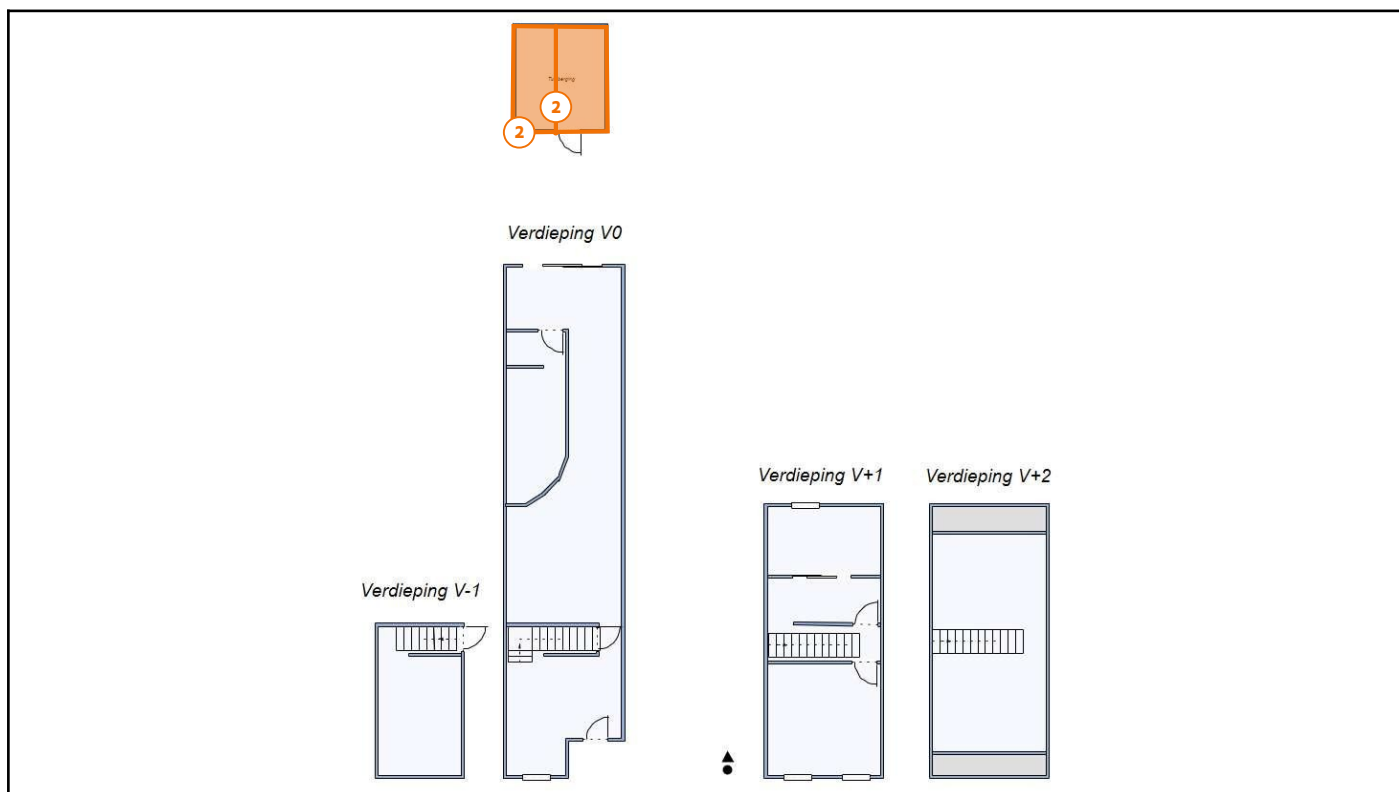
Plan 2.1: Grondplan

Beschrijving	Type	Actie
2. Dakbedekking tuinberging	Asbestmateriaal	Verwijderen

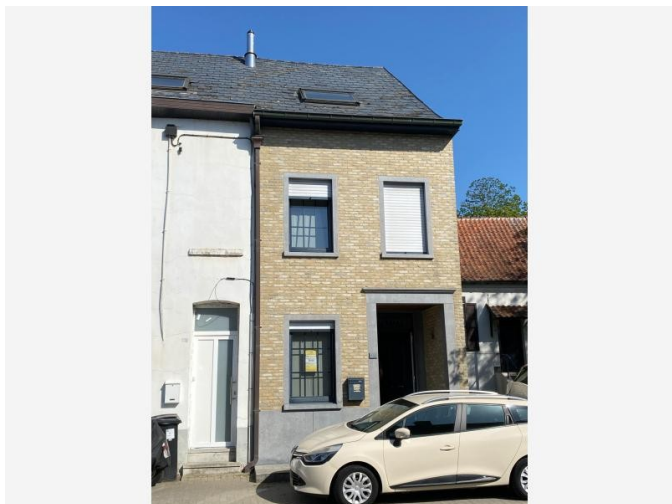
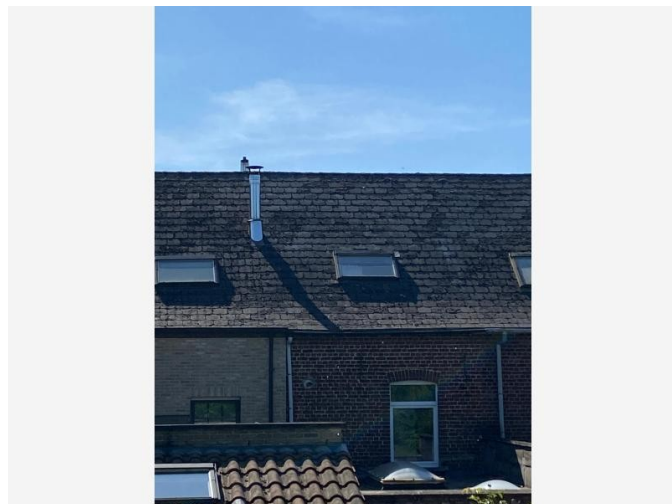
Eindbeoordeling materiaalrisico	Verhoogd materiaalrisico en/of verhoogde kans op vezelvrijgave
---------------------------------	----------------------------------------------------------------

Gebondenheid	Categorie 1: hechtgebonden in oorsprong
Asbestsoort (vezeltype)	Crocidoliet aanwezig
Asbestconcentratie	Laag (< 50%)
Afschermingsgraad van het gehele materiaal	Geheel of deels vrij aan de buitenlucht
Toestand van het materiaal	Matig beschadigd, matig verweerd

Beschrijving	Dakbedekking hoofdgebouw
Omgeving	Buiten
Primaire drager	Schuin dak
Asbestmateriaal	Dak- en gevelbekleding - Lei, shingle
Bindmiddel van asbestmateriaal	Cement
Gebondenheid op basis van bindmiddel	Hecht
Hoeveelheid (oppervlakte - aantal)	• 44,00 m ² - 1 stuk
Totale oppervlakte	44,00 m ²
Eenvoudig bereikbaar	Ja

Bevestigingswijze	<ul style="list-style-type: none">• Genageld, geniet
Identificatiemethode	Vaststelling zonder monsternamen
Destructieve handeling voor identificatie	Nee
Opmerking	De dakbedekking loopt door over 3 aaneensluitende woningen. Met als gevolg dat de volledige draagstructuur van het dak eveneens doorloopt over de drie wooneenheden.

Verwijderen

- Zorg voor een veilig beheer. Vermijd het beschadigen van het asbestmateriaal. Controleer de toestand jaarlijks op wijzigingen.
- Hemelwater dat afspoelt van asbestcement daken of gevels kan asbestdeeltjes bevatten. Gebruik het enkel voor gesloten circuits (bv. spoelen toiletten). Reinig na het vervangen van het dak of de gevel de dakgoten en regenwaterput of -ton om asbesthoudend sediment of slib te verwijderen

- Eenvoudige handelingen: mag via doe-het-zelf of door werknemer(s) met opleidingsattest eenvoudige handelingen
Deze verwijdermethode valt onder de vorm van eenvoudige handelingen conform de VLAREM wetgeving – hfst 6 en de Codex Welzijn op het Werk – Boek VI – Titel III. Alle voorzorgsmaatregelen opgenomen in deze wetgevingen dienen strikt nageleefd te worden. De toestand van de asbesttoepassing dient ongewijzigd te blijven na verwijdering nl. niet gooien, breken, slijpen, kappen, ea. Bij de verwijdering blijft de uiteindelijke beoordeling van verwijdermethode bij de saneerder om eventueel op te schalen naar een veiligere methode om aan de wettelijke veiligheidsvoorschriften te voldoen.

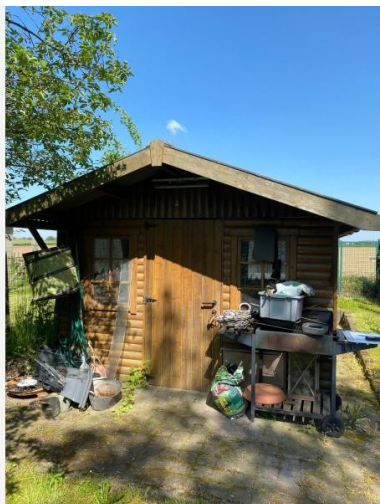
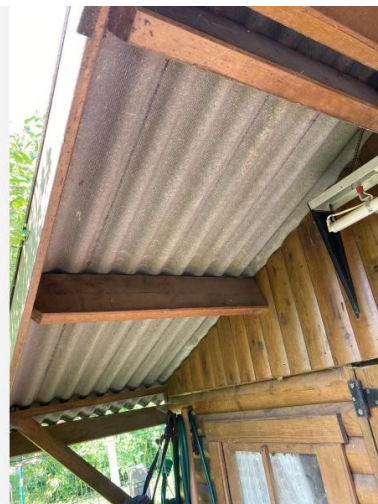
Eindbeoordeling materiaalisico	Laag materiaalisico en/of verlaagde kans op vezelvrijgave
--------------------------------	-----------------------------------------------------------

Gebondenheid	Categorie 1: hechtgebonden in oorsprong
Asbestsoort (vezeltype)	Crocidoliet aanwezig
Asbestconcentratie	Laag (< 50%)
Afschermingsgraad van het gehele materiaal	Geheel of deels vrij aan de buitenlucht
Toestand van het materiaal	Licht beschadigd, licht verweerd. Intact materiaal type Pical – asbestboard of categorie III 'gebondenheid'

Beschrijving	Dakbedekking tuinberging
Omgeving	Buiten
Primaire drager	Schuin dak
Asbestmateriaal	Dak- en gevelbekleding - Golfplaat
Bindmiddel van asbestmateriaal	Cement
Gebondenheid op basis van bindmiddel	Hecht
Hoeveelheid (oppervlakte - aantal)	• 22,00 m ² - 1 stuk
Totale oppervlakte	22,00 m ²

Eenvoudig bereikbaar	Ja
Bevestigingswijze	<ul style="list-style-type: none">• Geschroefd
Identificatiemethode	Vaststelling zonder monstername
Destructieve handeling voor identificatie	Nee

Verwijderen

- Zorg voor een veilig beheer. Vermijd het beschadigen van het asbestmateriaal. Controleer de toestand jaarlijks op wijzigingen.
- Hemelwater dat afspoelt van asbestcement daken of gevels kan asbestdeeltjes bevatten. Gebruik het enkel voor gesloten circuits (bv. spoelen toiletten). Reinig na het vervangen van het dak of de gevel de dakgoten en regenwaterput of -ton om asbesthoudend sediment of slib te verwijderen

- Eenvoudige handelingen: mag via doe-het-zelf of door werknemer(s) met opleidingsattest eenvoudige handelingen
Deze verwijdermethode valt onder de vorm van eenvoudige handelingen conform de VLAREM wetgeving – hfst 6 en de Codex Welzijn op het Werk – Boek VI – Titel III. Alle voorzorgsmaatregelen opgenomen in deze wetgevingen dienen strikt nageleefd te worden. De toestand van de asbesttoepassing dient ongewijzigd te blijven na verwijdering nl. niet gooien, breken, slijpen, kappen, ea. Bij de verwijdering blijft de uiteindelijke beoordeling van verwijdermethode bij de saneerder om eventueel op te schalen naar een veiligere methode om aan de wettelijke veiligheidsvoorschriften te voldoen.

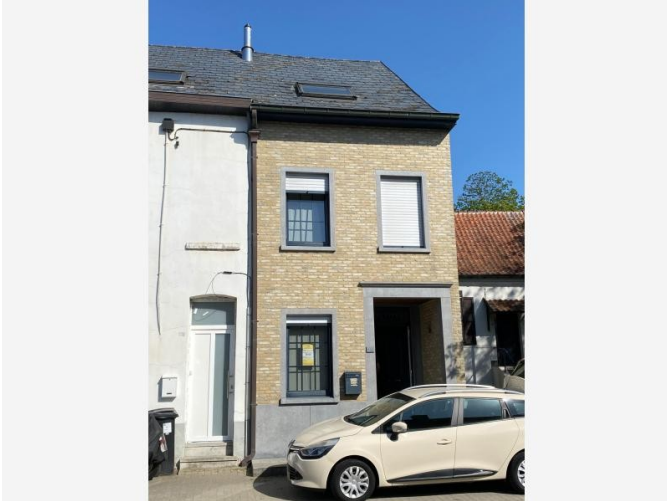
Situeringsfoto

Permanente beperking

Reden: Het te onderzoeken materiaal situeert zich hoger dan 3,50 m te rekenen vanaf een veilige ondergrond

Uitleg van de asbestdeskundige: Binnen de huidige opdrachtsafbakening en de richtlijnen opgenomen in het MB met het inspectieprotocol is het voor ons onmogelijk om te verifiëren of er een onderdak aanwezig is of niet. De volledige zolderverdieping is afgewerkt en er is geen enkel luik met een kruipruimte om het onderdak te kunnen checken. De dakstructuur bevindt zich tevens op een hoogte van ten minste 6 meter waardoor wij geen inspectie en/of identificatie kunnen uitvoeren van een eventueel onderdak.

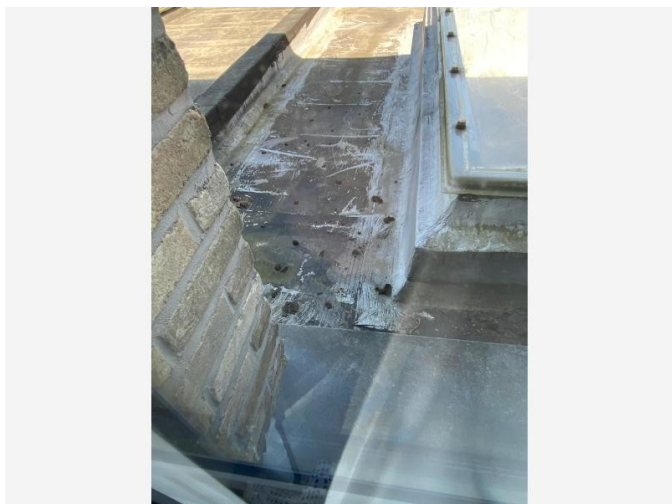
Vrije foto

De dakbedekking van het plat dak van de achterbouw is uitgewerkt met een nieuw type roofing met hierin glasvezelstructuur. Deze toepassing is desgevallend niet-asbesthoudend.

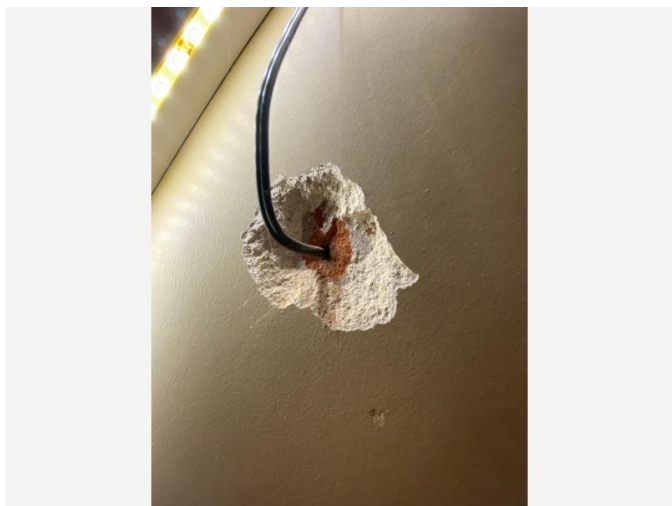
Vrije foto

Op bepaalde plaatsen in de woning krijgen wij een beeld van de toestand van zowel de muurpleister als de plafondafwerking. Volgens de informatie van de opdrachtgevers is de woning in 2002 grondig verbouwd en werd alle oude pleisterwerk verwijderd tot op de basisstructuur. Naderhand werden de muren uitgewerkt met smeerpleister en pleisterplaten type Gyproc en de plafonds afgewerkt met smeerpleister, pleisterplaten en/of houten platen. Wij kunnen de informatie staven met onze vaststellingen op deze respectievelijke plaatsen waar duidelijk te zien is dat de pleisterlagen aangebracht zijn op het oude metselwerk. Vermoedelijk werd dus alle oude pleister verwijderd.
