Asbestinventarisatetest

Zavelstraat 85, 9500 Geraardsbergen

Attestnummer : 20240131-000440.000

Uitgegeven op : 31.01.2024

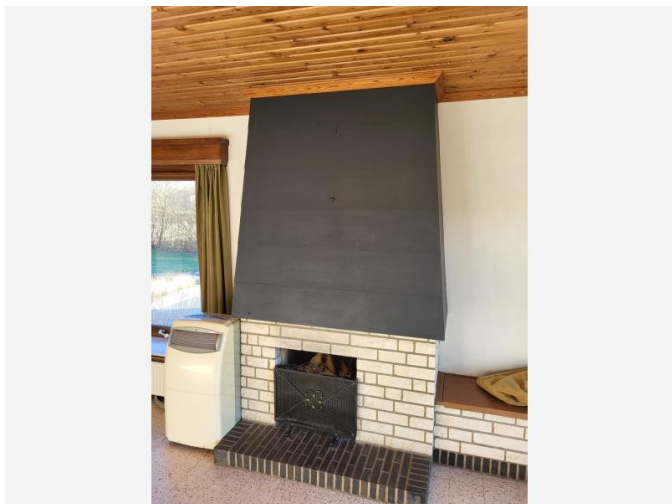
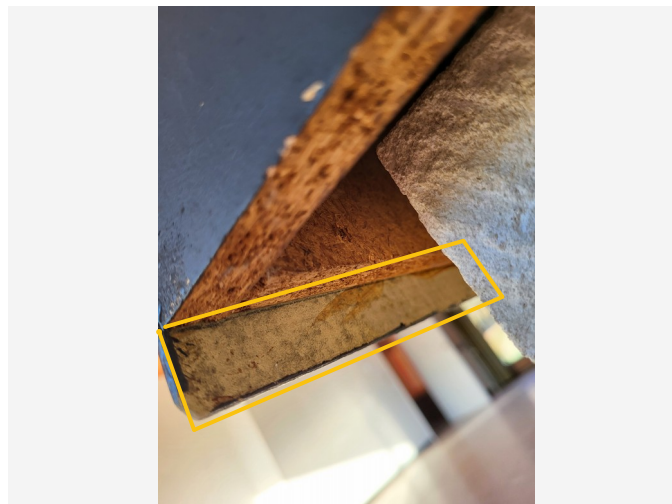
Het asbestmateriaal valt onder de mijlpaal van 2034.

Verwijderen

Eindbeoordeling materiaalrisico	Laag materiaalrisico en/of verlaagde kans op vezelvrijgave
---------------------------------	--

Gebondenheid	Categorie 2: niet-hechtgebonden met matrix
Asbestsoort (vezeltype)	Alleen chrysotiel
Asbestconcentratie	Hoog ($\geq 50\%$)
Afschermingsgraad van het gehele materiaal	Geheel of deels (ook) vrij aan de binnenlucht
Toestand van het materiaal	Onbeschadigd, niet verweerd

#	Type	Referentie	Resultaat
1.1	Puntmonster	23-217-02	Chrysotiel

Beschrijving	Schouwmantel
Omgeving	Binnen
Primaire drager	Ruimteverwarming
Asbestmateriaal	Plaat, paneel, tablet - Type Pical
Bindmiddel van asbestmateriaal	Calciumsilicaat (brandwerend - Pical)
Gebondenheid op basis van bindmiddel	Niet-hechtgebonden
Hoeveelheid (oppervlakte - dikte - aantal)	• 2,50 m ² - 1,00 cm - 1 stuk
Totaal volume	0,025 m ³

- Verwijder dit asbestmateriaal zo snel mogelijk. Volg de toestand goed op.

- Eenvoudige handelingen: mag via doe-het-zelf of door werknemer(s) met opleidingsattest eenvoudige handelingen
Het verwijderen van deze asbesthoudende plaat kan gebeuren via doe-het-zelf mits inachtneming van voldoende beschermende maatregelen.

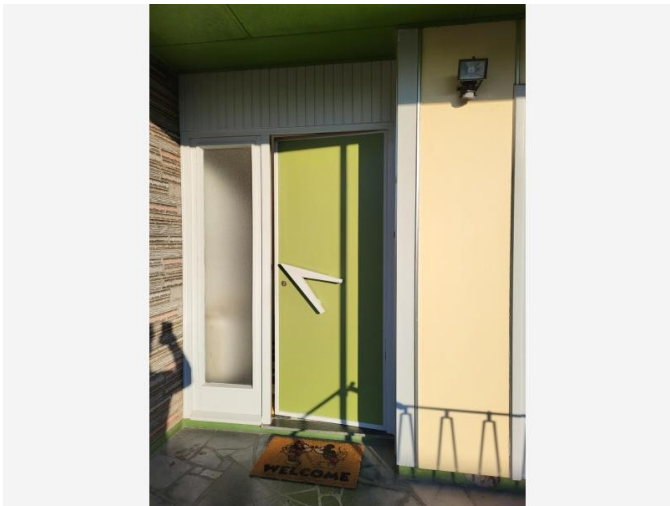
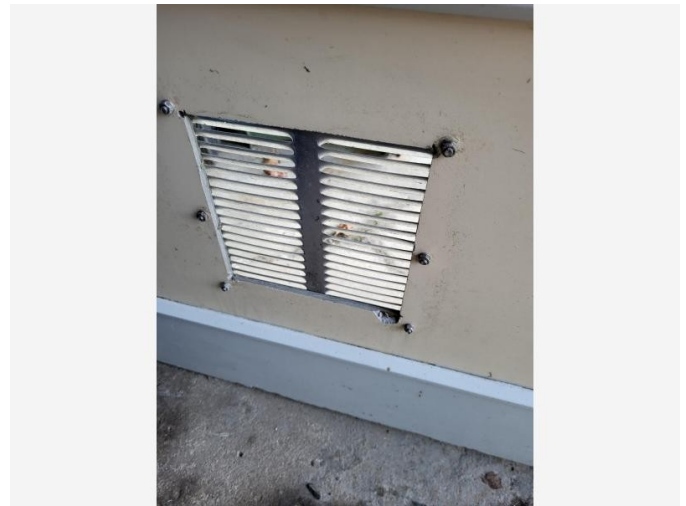
Het asbestmateriaal valt onder de mijlpaal van 2040.

Zorgvuldig beheren

Eindbeoordeling materiaalrisico	Zeer laag materiaalrisico en/of zeer lage kans op vezelvrijgave
---------------------------------	---

Gebondenheid	Categorie 1: hechtgebonden in oorsprong
Asbestsoort (vezeltype)	Alleen chrysotiel
Asbestconcentratie	Laag (< 50%)
Afschermingsgraad van het gehele materiaal	Geheel of deels (ook) vrij aan de binnenlucht
Toestand van het materiaal	Onbeschadigd, niet verweerd

#	Type	Referentie	Resultaat
2.1	Puntmonster	23-217-04	Chrysotiel

Beschrijving	Voordeur + garagepoort
Omgeving	Grenst aan binnen- en buitenlucht
Primaire drager	Wandopening verticaal (raam, deur, ...)
Asbestmateriaal	Plaat, paneel, tablet - Geëmailleerd, type Glasal
Bindmiddel van asbestmateriaal	Cement
Gebondenheid op basis van bindmiddel	Hecht
Hoeveelheid (oppervlakte - dikte - aantal)	• 6,00 m ² - 1,50 cm - 1 stuk
Totaal volume	0,09 m ³

- Verwijder dit asbestmateriaal zo snel mogelijk. Volg de toestand goed op.

- Eenvoudige handelingen: mag via doe-het-zelf of door werknemer(s) met opleidingsattest eenvoudige handelingen
Het verwijderen van deze asbesthoudende deur en garagepoort kan gebeuren via doe-het-zelf mits inachtnaam van voldoende beschermende maatregelen.

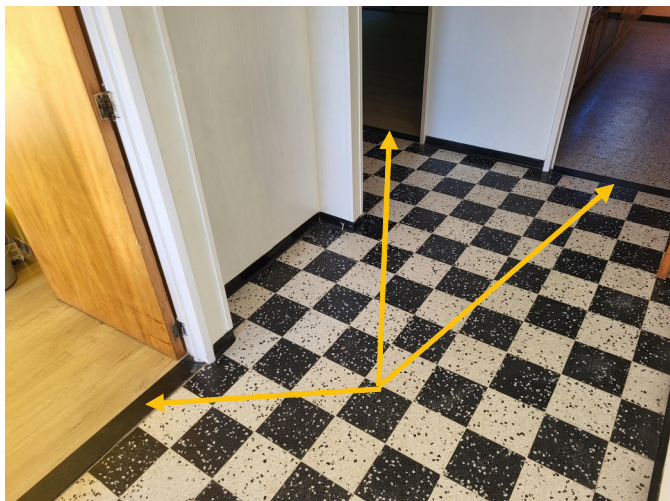
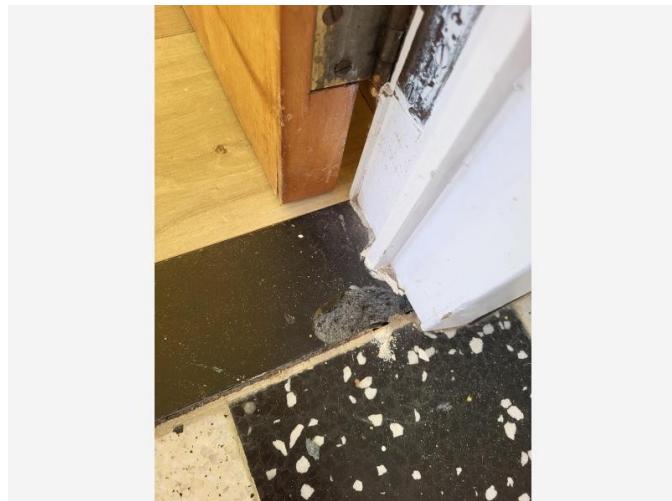
Fiche 3: Deurdorpels tussen de verschillende plaatsen (gelijkvloers)

Het asbestmateriaal valt onder de mijlpaal van 2040.

Zorgvuldig beheren

Eindbeoordeling materiaalrisico	Laag materiaalrisico en/of verlaagde kans op vezelvrijgave
---------------------------------	--

Gebondenheid	Categorie 1: hechtgebonden in oorsprong
Asbestsoort (vezeltype)	Alleen chrysotiel
Asbestconcentratie	Laag (< 50%)
Afschermingsgraad van het gehele materiaal	Geheel of deels (ook) vrij aan de binnenlucht
Toestand van het materiaal	Licht beschadigd, licht verweerd. Intact materiaal type Pical – asbestboard of categorie III 'gebondenheid'

#	Type	Referentie	Resultaat
3.1	Puntmonster	23-217-01	Chrysotiel

Beschrijving	Deurdorpels tussen de verschillende plaatsen (gelijkvloers)
Omgeving	Binnen
Primaire drager	Vloer
Asbestmateriaal	Plaat, paneel, tablet - Type Massal
Bindmiddel van asbestmateriaal	Cement
Gebondenheid op basis van bindmiddel	Hecht
Hoeveelheid (oppervlakte - dikte - aantal)	• 1,00 m ² - 2,00 cm - 1 stuk

- Zorg voor een veilig beheer en verwijder dit asbestmateriaal wanneer het bij werken eenvoudig bereikbaar wordt. Controleer de toestand jaarlijks op wijzigingen.

- Eenvoudige handelingen: mag via doe-het-zelf of door werknemer(s) met opleidingsattest eenvoudige handelingen
Het verwijderen van deze asbesthoudende deurdorpels kan gebeuren via doe-het-zelf mits inachtnaam van voldoende beschermende maatregelen.

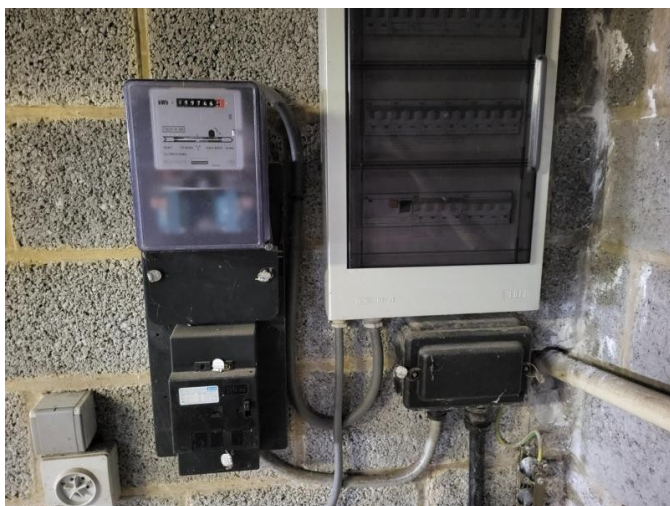
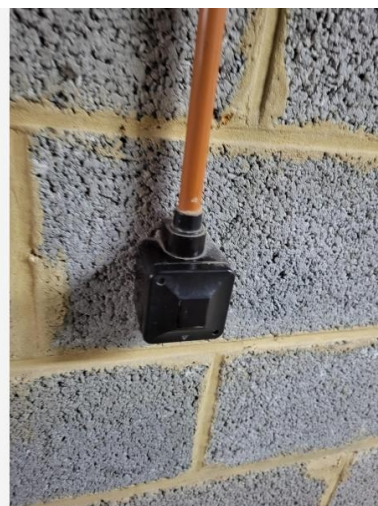
Het asbestmateriaal valt onder de mijlpaal van 2040.

Zorgvuldig beheren

Eindbeoordeling materiaalrisico	Laag materiaalrisico en/of verlaagde kans op vezelvrijgave
---------------------------------	--

Gebondenheid	Categorie 1: hechtgebonden in oorsprong
Asbestsoort (vezeltype)	Crocidoliet aanwezig
Asbestconcentratie	Laag (< 50%)
Afschermingsgraad van het gehele materiaal	Geheel of deels vrij aan de buitenlucht
Toestand van het materiaal	Onbeschadigd, niet verweerd

Beschrijving	Teller elektriciteit
Omgeving	Binnen
Primaire drager	Communicatie en elektrische infrastructuur en uitrusting
Asbestmateriaal	Plaat, paneel, tablet - Type Bakeliet
Bindmiddel van asbestmateriaal	Kunststof of -hars
Gebondenheid op basis van bindmiddel	Hecht
Hoeveelheid (oppervlakte - dikte - aantal)	• 0,50 m ² - 2,00 cm - 1 stuk
Totaal volume	0,01 m ³
Eenvoudig bereikbaar	Ja
Bevestigingswijze	• Geschroefd
Identificatiemethode	Vaststelling zonder monsternamen

- Zorg voor een veilig beheer. Vermijd het beschadigen van het asbestmateriaal. Controleer de toestand jaarlijks op wijzigingen.

- Eenvoudige handelingen: enkel door erkend asbestverwijderaar
Tellers mogen niet zelf verwijderd worden. Dit dient te gebeuren door de nutsmaatschappijen.

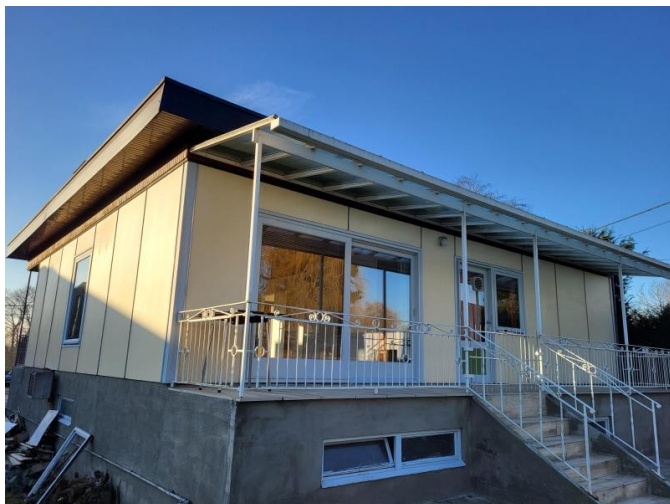
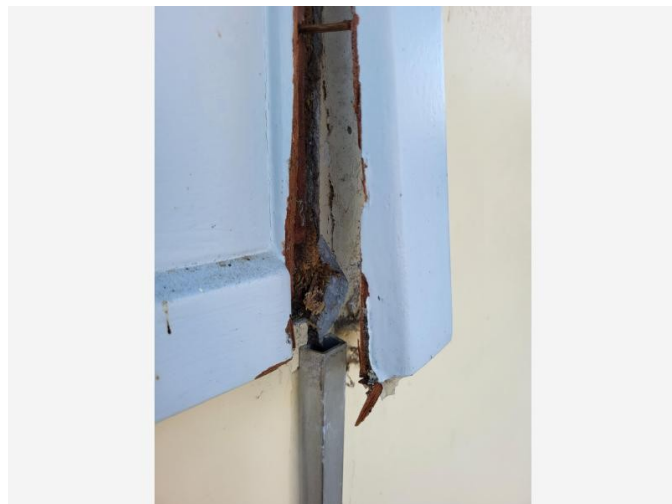
Het asbestmateriaal valt onder de mijlpaal van 2040.

Zorgvuldig beheren

Eindbeoordeling materiaalrisico	Laag materiaalrisico en/of verlaagde kans op vezelvrijgave
---------------------------------	--

Gebondenheid	Categorie 1: hechtgebonden in oorsprong
Asbestsoort (vezeltype)	Alleen chrysotiel
Asbestconcentratie	Laag (< 50%)
Afschermingsgraad van het gehele materiaal	Geheel of deels vrij aan de buitenlucht
Toestand van het materiaal	Licht beschadigd, licht verweerd. Intact materiaal type Pical – asbestboard of categorie III 'gebondenheid'

#	Type	Referentie	Resultaat
5.1	Puntmonster	23-217-05	Chrysotiel

Beschrijving	Afdekplaat buitengevels
Omgeving	Buiten
Primaire drager	Wand buitenschil
Asbestmateriaal	Plaat, paneel, tablet - Type Menuiserite
Bindmiddel van asbestmateriaal	Cement
Gebondenheid op basis van bindmiddel	Hecht
Hoeveelheid (oppervlakte - dikte - aantal)	• 120,00 m ² - 1,50 cm - 1 stuk

- Verwijder dit asbestmateriaal zo snel mogelijk. Volg de toestand goed op.

- Eenvoudige handelingen: mag via doe-het-zelf of door werknemer(s) met opleidingsattest eenvoudige handelingen
Het verwijderen van deze asbesthoudende asbestplaten in open lucht kan gebeuren via doe-het-zelf mits inachtnaam van voldoende beschermende maatregelen.

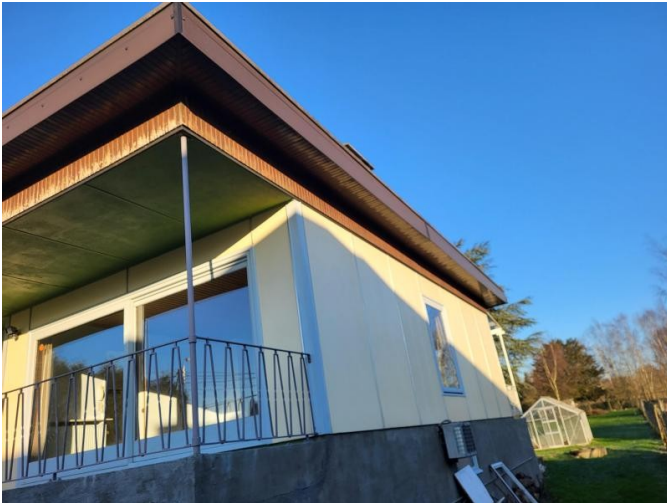
Permanente beperking

Reden: Het te onderzoeken materiaal situeert zich hoger dan 3,50 m te rekenen vanaf een veilige ondergrond

Uitleg van de asbestdeskundige: De bovenkant kroonlijst komt hoger dan 3.5 meter te rekenen vanaf een veilige en stabiele ondergrond.

(Asbest)materiaal	Dak- en gevelbekleding - Roofing
Karakterisatie	Asbest (verdacht)
Primaire drager	Plat dak

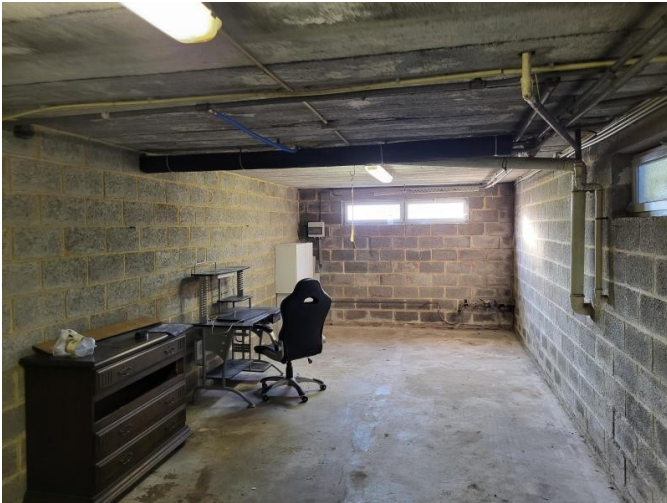
Dit betreft een prefab bungalow. Er werd geen pleisterwerk aangetroffen in de woning. Alle wanden en plafonds bestaan uit houten platen of planchetten of gipsplaat. er werden dan ook geen staalnames van pleisterwerk uitgevoerd. de kelder verdieping bestaat uit betonblokken + gewelven.

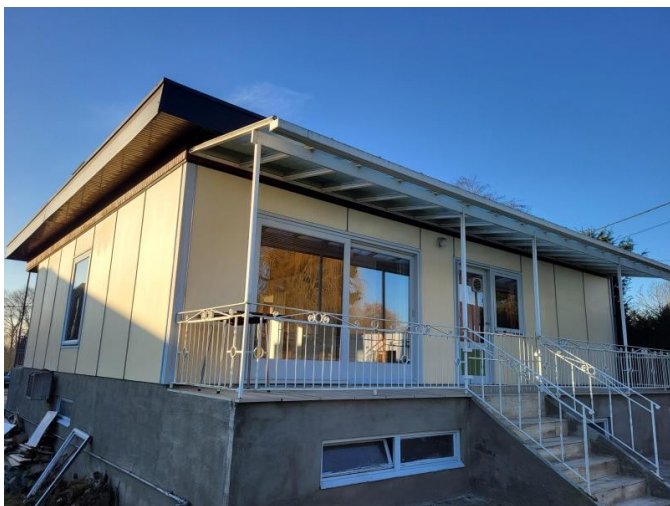
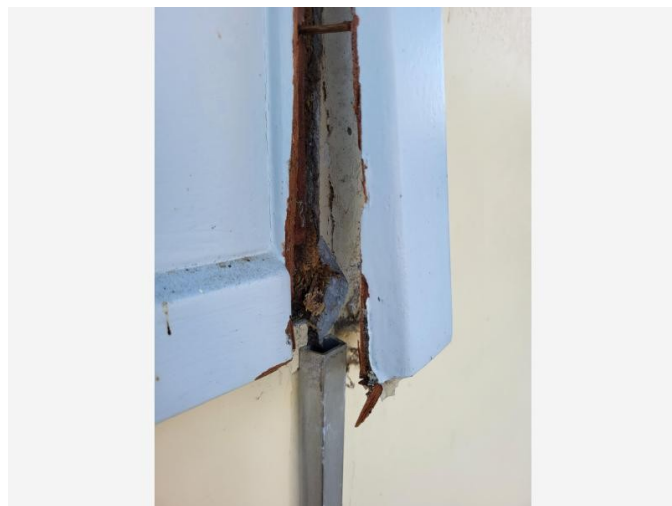
Fiche 8: Mastiek buitenschrijnwerk

Geen asbest

#	Type	Referentie	Resultaat
8.1	Puntmonster	23-217-03	Geen asbest
