Asbestinventarisatetest

Marktweg 118A, 9500 Geraardsbergen

Attestnummer : 20240201-000186.000

Uitgegeven op : 01.02.2024

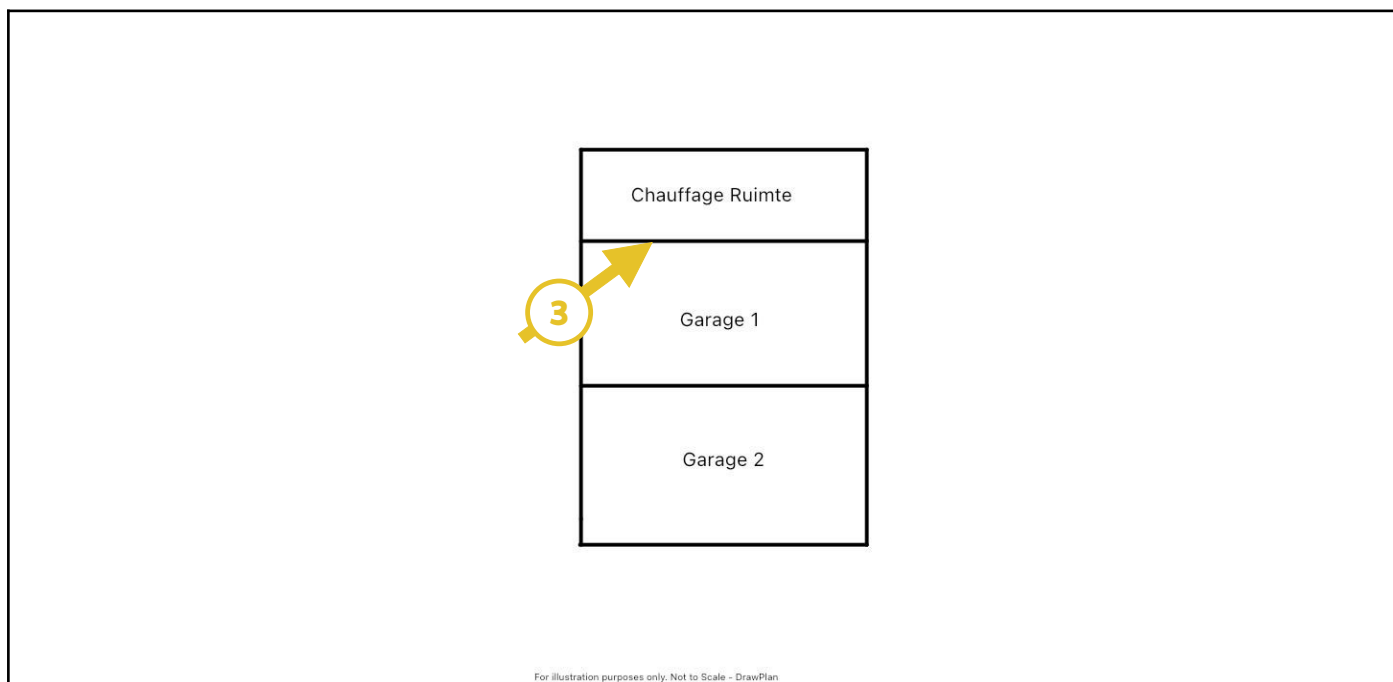
Plan 1.1: Marktweg 118 A garages

Beschrijving	Type	Actie
3. Mastiek	Asbestmateriaal	Zorgvuldig beheren

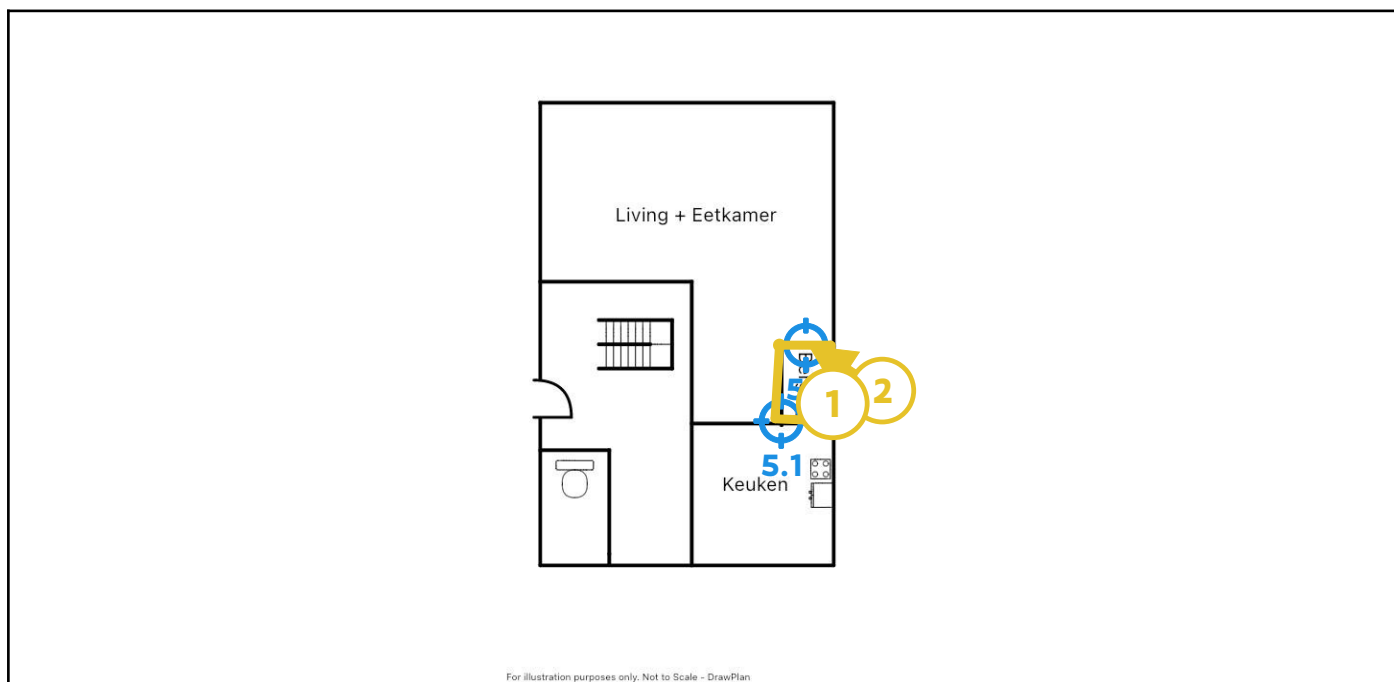
Plan 1.2: Marktweg 118A gelijkvloers

Beschrijving	Type	Actie
1. Massal plaat	Asbestmateriaal	Zorgvuldig beheren
2. Bakeliet eleckast	Asbestmateriaal	Zorgvuldig beheren
5. Pleister	Geen asbest	-
5.1 Code: 260124-MARKT-PLEI	Mengmonster	-

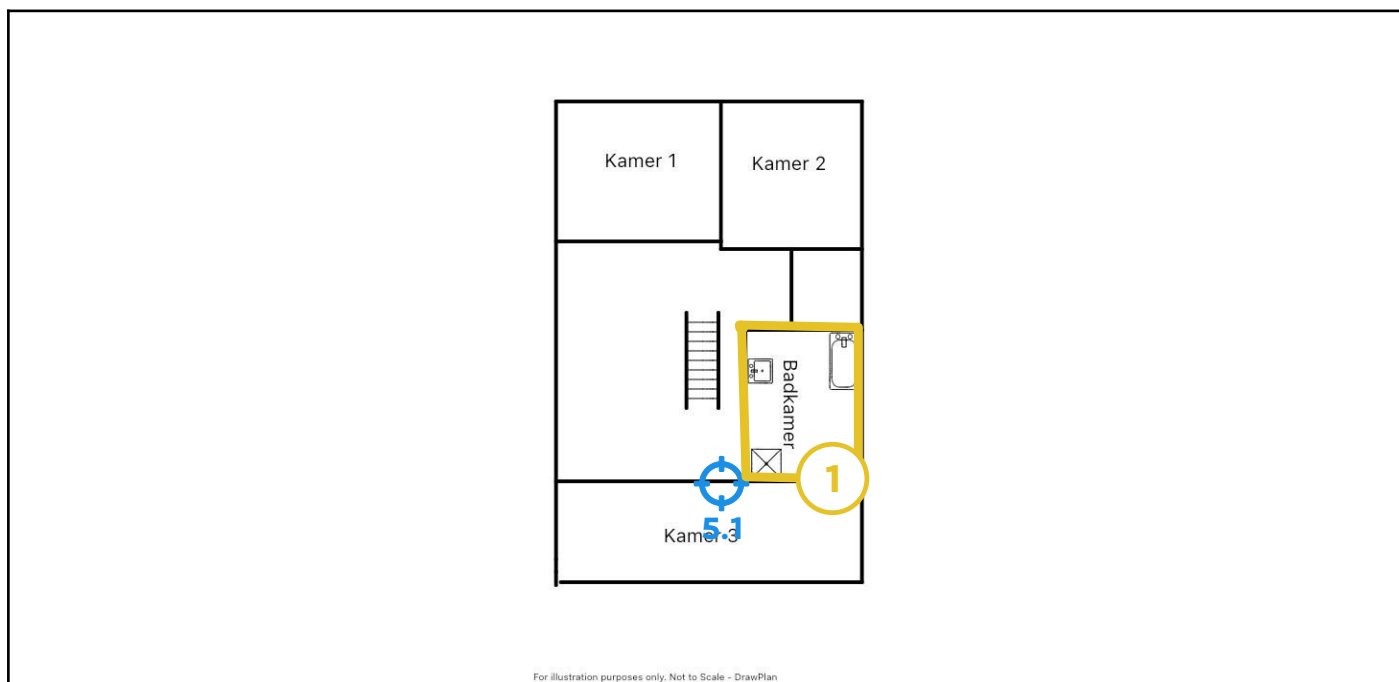
Plan 1.3: Marktweg 118 A verdieping 1

Beschrijving	Type	Actie
1. Massal plaat	Asbestmateriaal	Zorgvuldig beheren
5. Pleister	Geen asbest	-
5.1 Code: 260124-MARKT-PLEI	Mengmonster	-

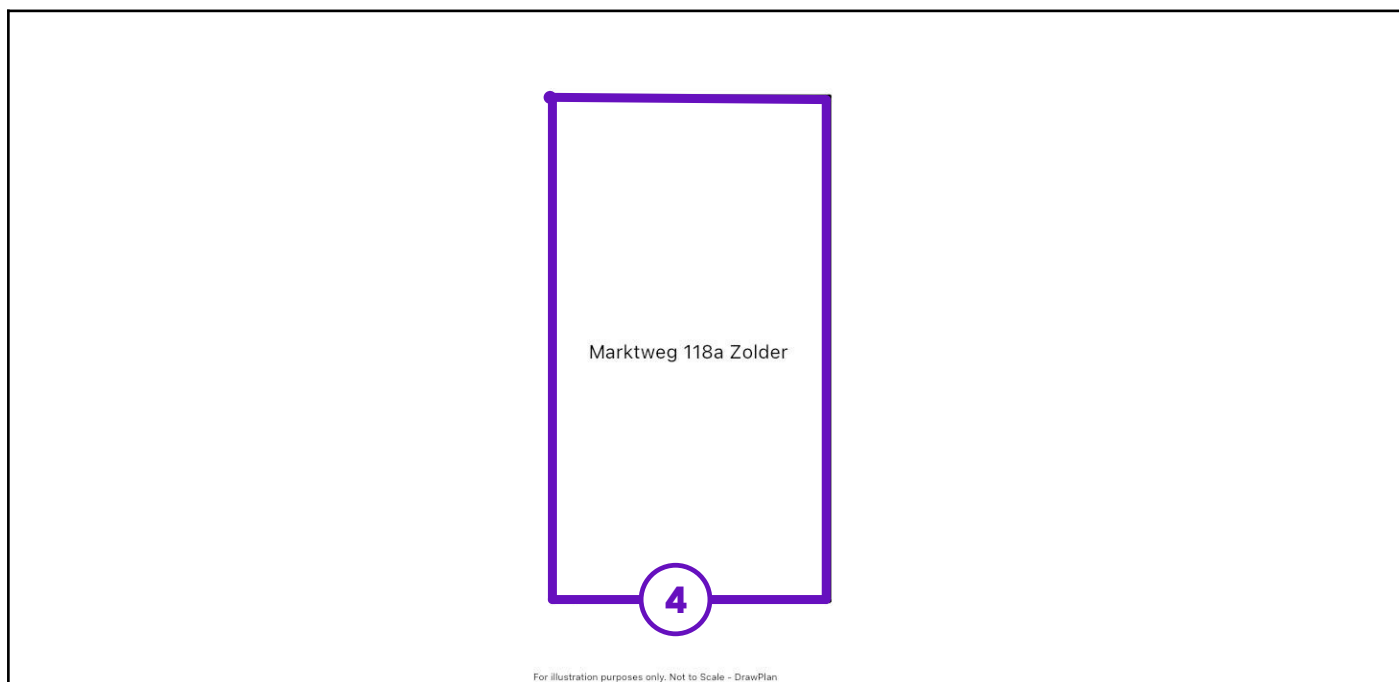
Plan 1.4: Marktweg 118a zolder

Beschrijving	Type	Actie
4. Onderdak	Beperking	-

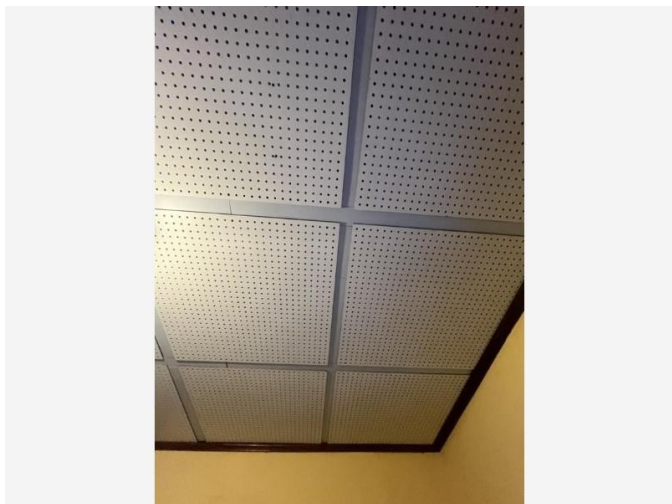
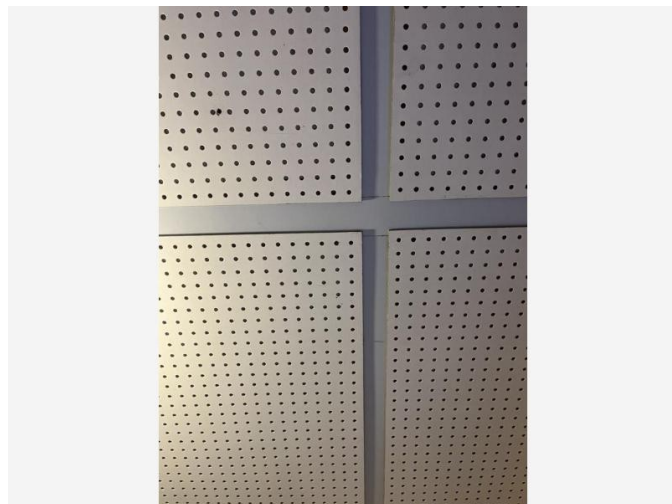
Het asbestmateriaal valt onder de mijlpaal van 2040.

Eindbeoordeling materiaalrisico	Zeer laag materiaalrisico en/of zeer lage kans op vezelvrijgave
---------------------------------	---

Gebondenheid	Categorie 1: hechtgebonden in oorsprong
Asbestsoort (vezeltype)	Alleen chrysotiel
Asbestconcentratie	Laag (< 50%)
Afschermingsgraad van het gehele materiaal	Geheel of deels (ook) vrij aan de binnenlucht
Toestand van het materiaal	Onbeschadigd, niet verweerd

Beschrijving	Massal plaat
Omgeving	Binnen
Primaire drager	Plafond
Asbestmateriaal	Plaat, paneel, tablet - Type Massal
Bindmiddel van asbestmateriaal	Cement
Gebondenheid op basis van bindmiddel	Hecht
Hoeveelheid (oppervlakte - dikte - aantal)	• 40,00 m ² - 0,50 cm - 1 stuk
Totaal volume	0,20 m ³
Eenvoudig bereikbaar	Ja
Bevestigingswijze	• Geklemd
Identificatiemethode	Vaststelling zonder monsternamen

- Zorg voor een veilig beheer. Vermijd het beschadigen van het asbestmateriaal. Controleer de toestand jaarlijks op wijzigingen.

- Eenvoudige handelingen: mag via doe-het-zelf of door werknemer(s) met opleidingsattest eenvoudige handelingen
Particulier mag deze asbesthoudende toepassing zelf verwijderen.

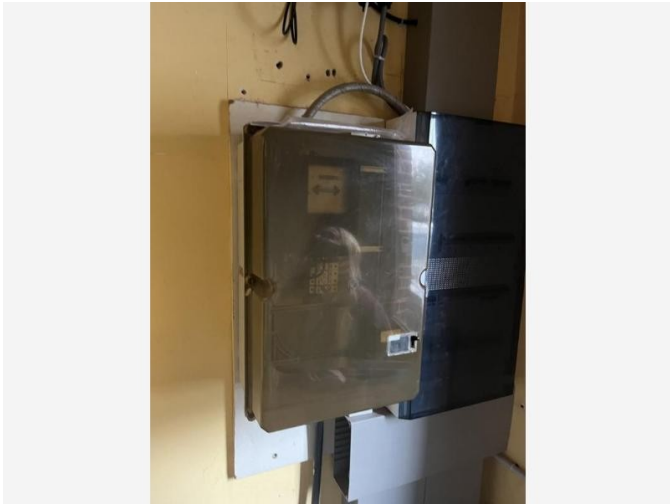
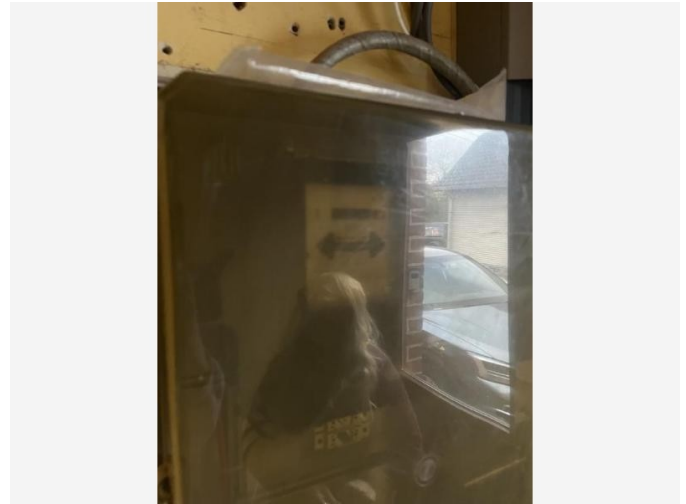
Het asbestmateriaal valt onder de mijlpaal van 2040.

Eindbeoordeling materiaalrisico	Zeer laag materiaalrisico en/of zeer lage kans op vezelvrijgave
---------------------------------	---

Gebondenheid	Categorie 1: hechtgebonden in oorsprong
Asbestsoort (vezeltype)	Crocidoliet aanwezig
Asbestconcentratie	Laag (< 50%)
Afschermingsgraad van het gehele materiaal	Stootvaste afscherming of omkasting
Toestand van het materiaal	Onbeschadigd, niet verweerd

Beschrijving	Bakeliet eleckast
Omgeving	Binnen
Primaire drager	Binnenwand
Asbestmateriaal	Plaat, paneel, tablet - Type Bakeliet
Bindmiddel van asbestmateriaal	Kunststof of -hars
Gebondenheid op basis van bindmiddel	Hecht
Hoeveelheid (oppervlakte - dikte - aantal)	• 0,20 m ² - 0,29 cm - 1 stuk
Totaal volume	< 0,001 m ³
Eenvoudig bereikbaar	Ja
Bevestigingswijze	• Geschroefd
Identificatiemethode	Vaststelling zonder monsternamen

- Zorg voor een veilig beheer. Vermijd het beschadigen van het asbestmateriaal. Controleer de toestand jaarlijks op wijzigingen.

- Eenvoudige handelingen: mag via doe-het-zelf of door werknemer(s) met opleidingsattest eenvoudige handelingen
Particulier mag deze asbesthoudende toepassing zelf verwijderen.

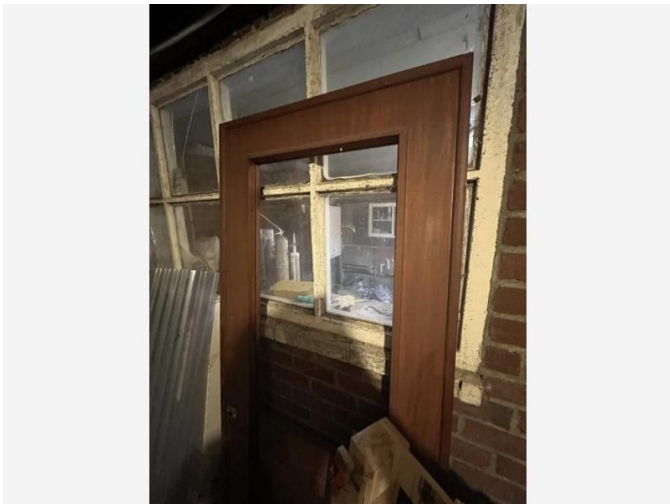
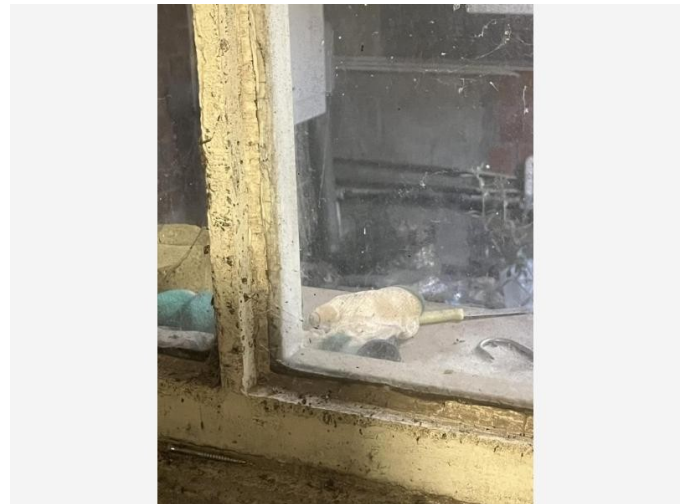
Het asbestmateriaal valt onder de mijlpaal van 2040.

Eindbeoordeling materiaalrisico	Zeer laag materiaalrisico en/of zeer lage kans op vezelvrijgave
---------------------------------	---

Gebondenheid	Categorie 1: hechtgebonden in oorsprong
Asbestsoort (vezeltype)	Amfibool aanwezig, uitgezonderd crocidoliet
Asbestconcentratie	Laag (< 50%)
Afschermingsgraad van het gehele materiaal	Stootvaste afscherming of omkasting
Toestand van het materiaal	Licht beschadigd, licht verweerd. Intact materiaal type Pical – asbestboard of categorie III 'gebondenheid'

Beschrijving	Mastiek
Omgeving	Binnen
Primaire drager	Wandopening verticaal (raam, deur, ...)
Asbestmateriaal	In-situ afwerkingslagen - Pasta, stopverf, voegsel, stopsel, vulsel, mastiek, kitten, ...
Bindmiddel van asbestmateriaal	Kitten, mastiek, pasta
Gebondenheid op basis van bindmiddel	Hecht
Hoeveelheid (gewicht - aantal)	<ul style="list-style-type: none">• 1,00 kg - 1 stuk
Totaal gewicht	1,00 kg
Eenvoudig bereikbaar	Ja
Bevestigingswijze	<ul style="list-style-type: none">• Verlijmd, ingegoten, versmeerd

- Zorg voor een veilig beheer. Vermijd het beschadigen van het asbestmateriaal. Controleer de toestand jaarlijks op wijzigingen.

- Eenvoudige handelingen: mag via doe-het-zelf of door werknemer(s) met opleidingsattest eenvoudige handelingen
Particulier mag deze asbesthoudende toepassing zelf verwijderen.

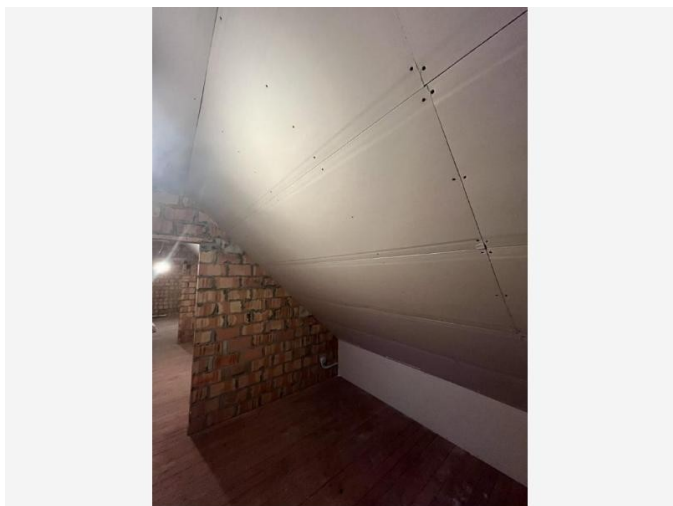
Situeringfoto

Permanente beperking

Reden: Er is geen volledige risicobeoordeling mogelijk

Uitleg van de asbestdeskundige: Onderdak is dichtgetimmerd en geen visuele inspectie is mogelijk.
