# Asbestinventarisatetest

Buizemontstraat 93/1, 9500 Geraardsbergen

Attestnummer : 20230927-000245.000

Uitgegeven op : 27.09.2023

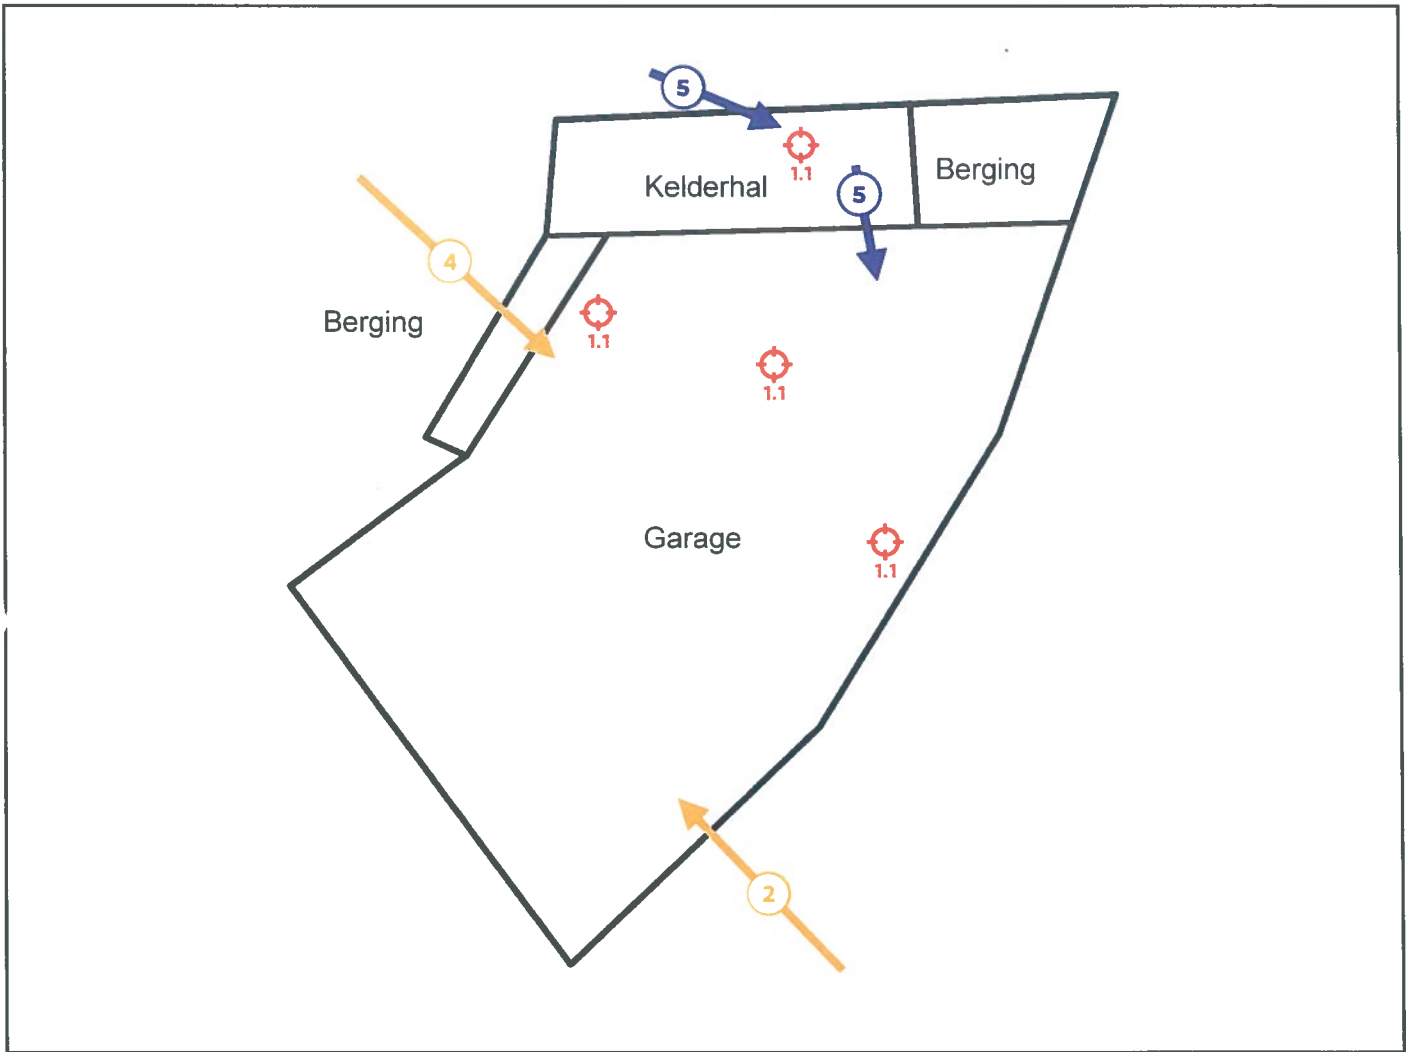
# Plan 1.1: Garage plan

Beschrijving	Type	Actie
1. Buisisolatie	Asbestmateriaal	<a href="#">Verwijderen</a>
1.1 Code: BUI93.122092351	Mengmonster	-
2. Gerenoveerde ramen en deuren	Uitsluiting	-
4. Gaswandketels	Uitsluiting	-
5. Oude keukenmeubelen	Roerend goed	-

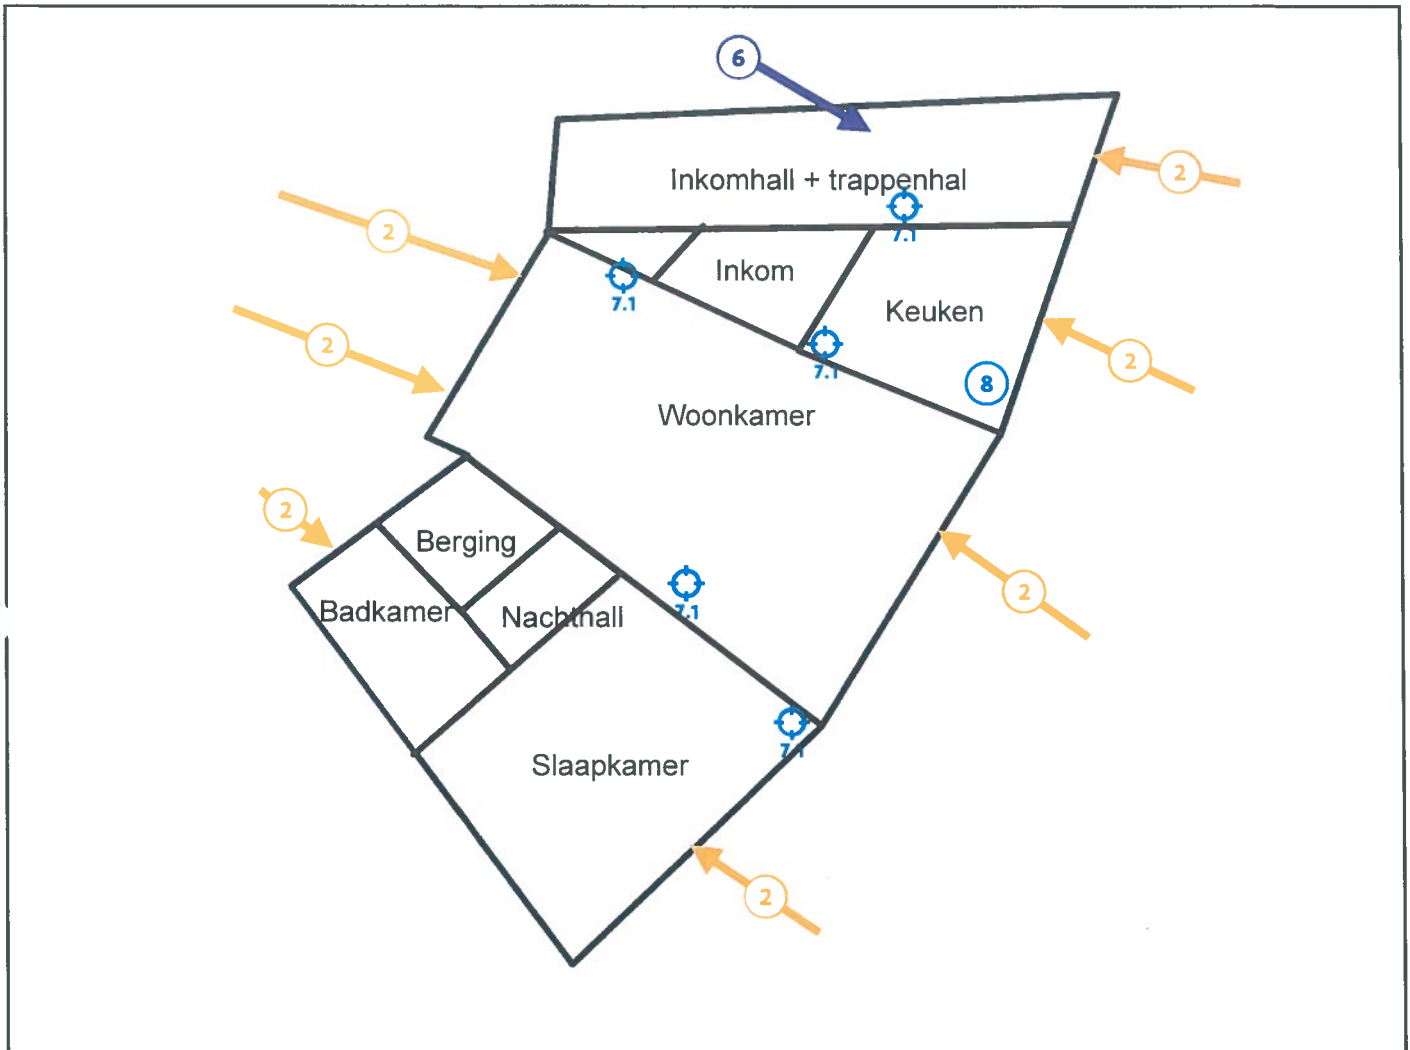
## Plan 1.2: Appartement 93.1 plan

Beschrijving	Type	Actie
2. Gerenoveerde ramen en deuren	Uitsluiting	-
6. Schakelkasten	Advies	-
7. Pleisterwerk	Geen asbest	-
7.1 Code: BUI93.122092353	Mengmonster	-
8. Filter dampkap	Geen asbest	-

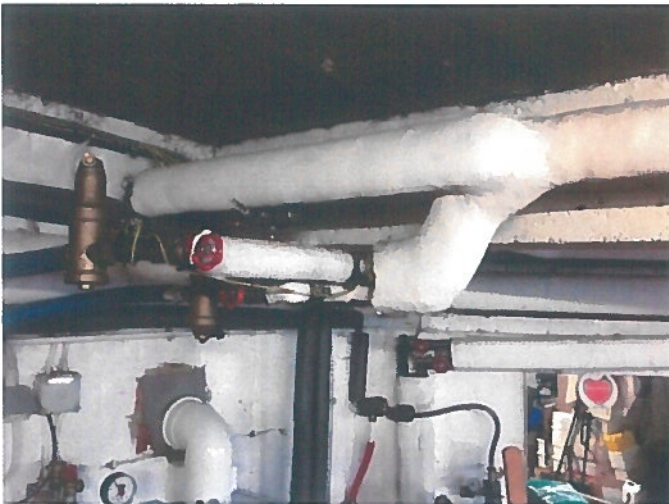
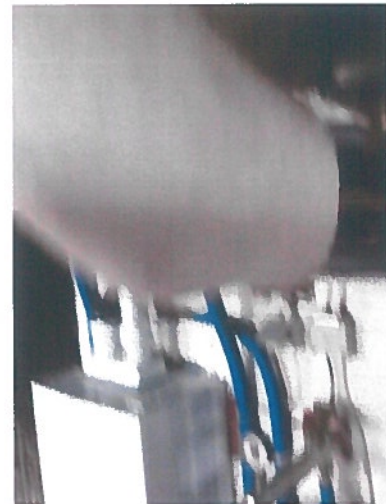
Eindbeoordeling materiaalrisico	Verhoogd materiaalrisico en/of verhoogde kans op vezelvrijgave
---------------------------------	--

Gebondenheid	Categorie 2: niet-hechtgebonden met matrix
Asbestsoort (vezeltype)	Amfibool aanwezig, uitgezonderd crocidoliet
Asbestconcentratie	Hoog ( $\geq 50\%$ )
Afschermingsgraad van het gehele materiaal	Geheel of deels (ook) vrij aan de binnenlucht
Toestand van het materiaal	Onbeschadigd, niet verweerd

#	Type	Referentie	Resultaat
1.1	Mengmonster	BUI93.122092351	Amosiet

Beschrijving	Buisisolatie
Omgeving	Binnen
Primaire drager	HVAC infrastructuur en uitrusting
Asbestmateriaal	In-situ afwerkingslagen - Thermische isolatie
Bindmiddel van asbestmateriaal	Gips - kalk
Gebondenheid op basis van bindmiddel	Niet-hechtgebonden
Hoeveelheid (lengte - omtrek - dikte - aantal)	• 15,00 m - 30,00 cm - 2,00 cm - 1 stuk

Het asbestmateriaal valt onder de mijlpaal van 2034.

**Verwijderen**

- Zorg voor een veilig beheer. Vermijd het beschadigen van het asbestmateriaal. Controleer de toestand jaarlijks op wijzigingen.

- Couveuzesak (erkend asbestverwijderaar)  
Bij verwijdering van thermische buisisolatie dient de couveusezakmethode toegepast te worden.

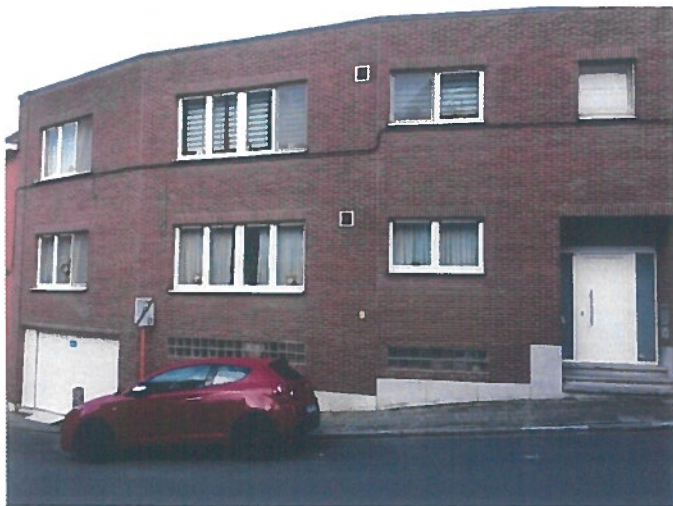
Situeringfoto

#### Uitgesloten van inspectie

**Bouwjaar:** 2011

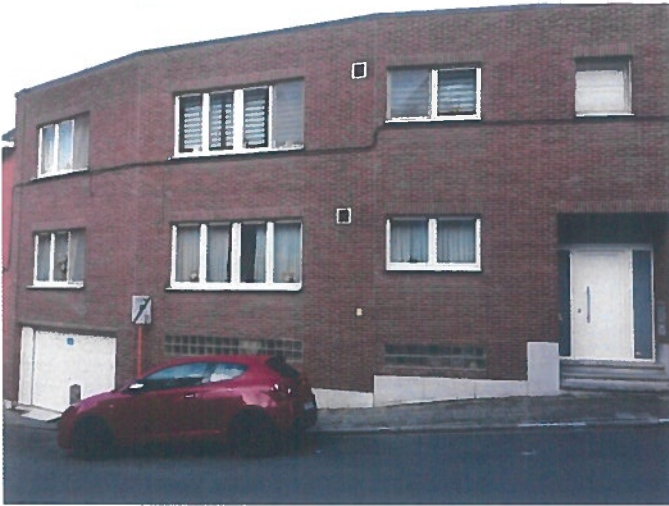
Situeringfoto

#### Uitgesloten van inspectie

Bouwjaar: 2016

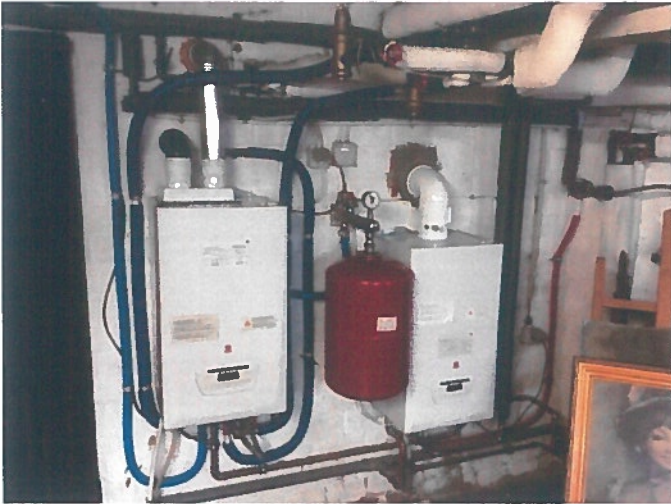
Situeringfoto

#### Uitgesloten van inspectie

Bouwjaar: 2017

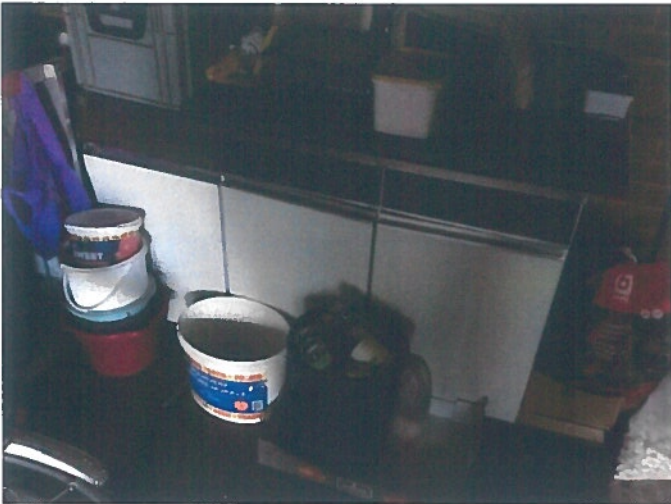
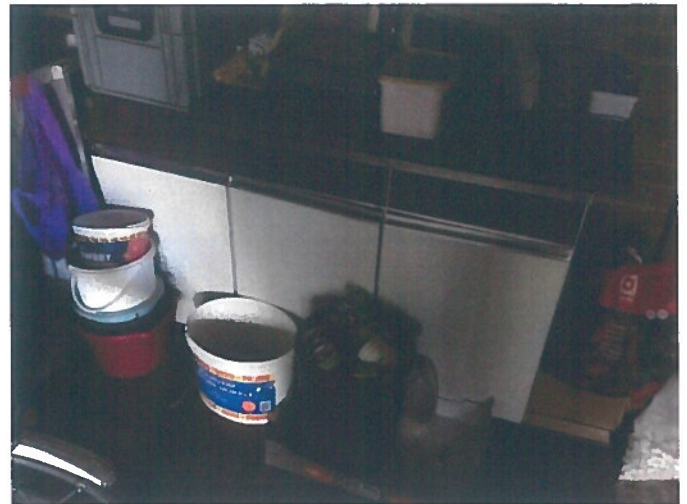
Eindbeoordeling materiaalrisico	Zeer laag materiaalrisico en/of zeer lage kans op vezelvrijgave
---------------------------------	---

Gebondenheid	Categorie 1: hechtgebonden in oorsprong
Asbestsoort (vezeltype)	Alleen chrysotiel
Asbestconcentratie	Laag (< 50%)
Afschermingsgraad van het gehele materiaal	Stootvaste afscherming of omkasting
Toestand van het materiaal	Onbeschadigd, niet verweerd

Beschrijving	Oude keukenmeubelen
Omgeving	Binnen
Primaire drager	Inrichting (meubelair, ...)
Asbesttoepassing	Plaat, paneel, tablet - Geëmailleerd, type Glasal
Bindmiddel van asbesttoepassing	Kunststof of -hars
Gebondenheid op basis van bindmiddel	Hecht
Hoeveelheid (gewicht - aantal)	• 10,00 kg - 2 stuks
Totaal gewicht	20,00 kg
Identificatiemethode	Vaststelling zonder monsternamen
Destructieve handeling voor identificatie	Nee

- Vermijd het beschadigen van de asbesttoepassing. Controleer de toestand jaarlijks op wijzigingen.

- Eenvoudige handelingen: mag via doe-het-zelf of door werknemer(s) met opleidingsattest eenvoudige handelingen  
De meubelen kunnen mits de nodige omzichtigheid via de daartoe aangewezen afvalstroom afgevoerd worden.

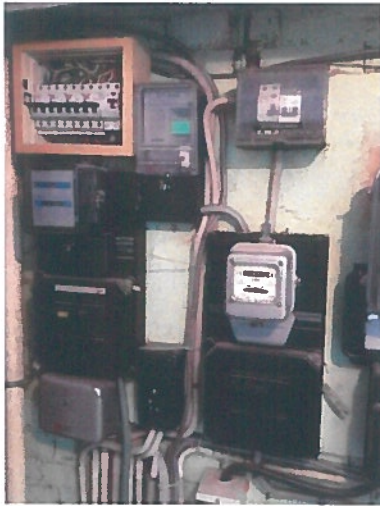
Vrije foto

Een deel van de elektrische installatie dateert van in het bouwjaar. Hier kan je van uit gaan dat de pakkingen gebruikt in de schakelkast van asbest zijn. Vanwege de verzegelde aard van de zekeringsdozen kan dit niet met zekerheid gezegd worden.

Identificatiemethode	Redelijk vermoeden
Primaire drager	Binnenwand
(Asbest)materiaal	Koord, lint, band, strip
Bindmiddel	Karton - papier - viltachtig
Gebondenheid bindmiddel	Niet-hechtgebonden

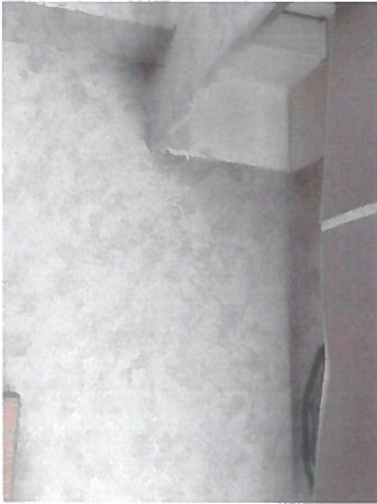
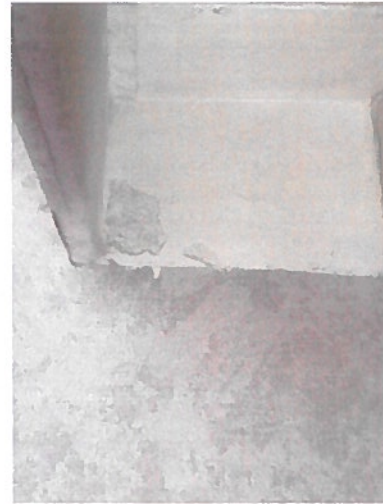
## Fiche 7: Pleisterwerk

Geen asbest

#	Type	Referentie	Resultaat
7.1	Mengmonster	BUI93.122092353	Geen asbest

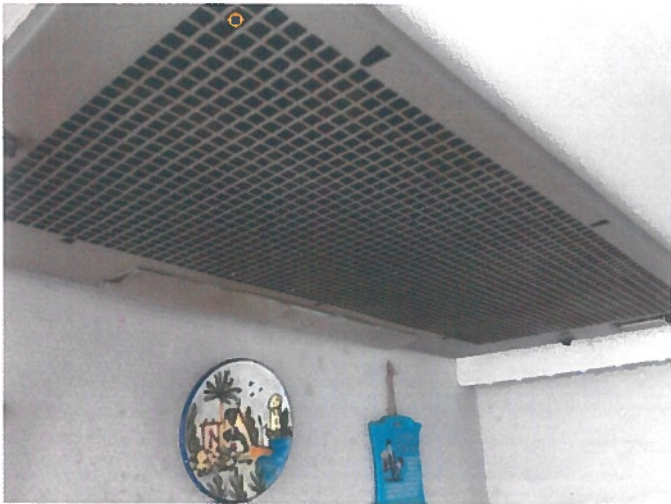
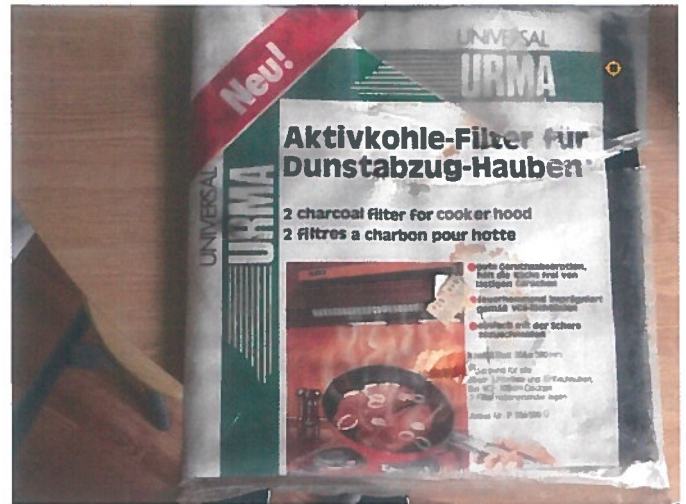
## Fiche 8: Filter dampkap

Geen asbest

#	Type	Referentie	Resultaat
8.1	Puntmonster	BUI93.122092352	Geen asbest
