# Asbestinventarisatetest

Marktplein 66, 1570 Galmaarden

Attestnummer : 20230831-000232.000

Uitgegeven op : 31.08.2023

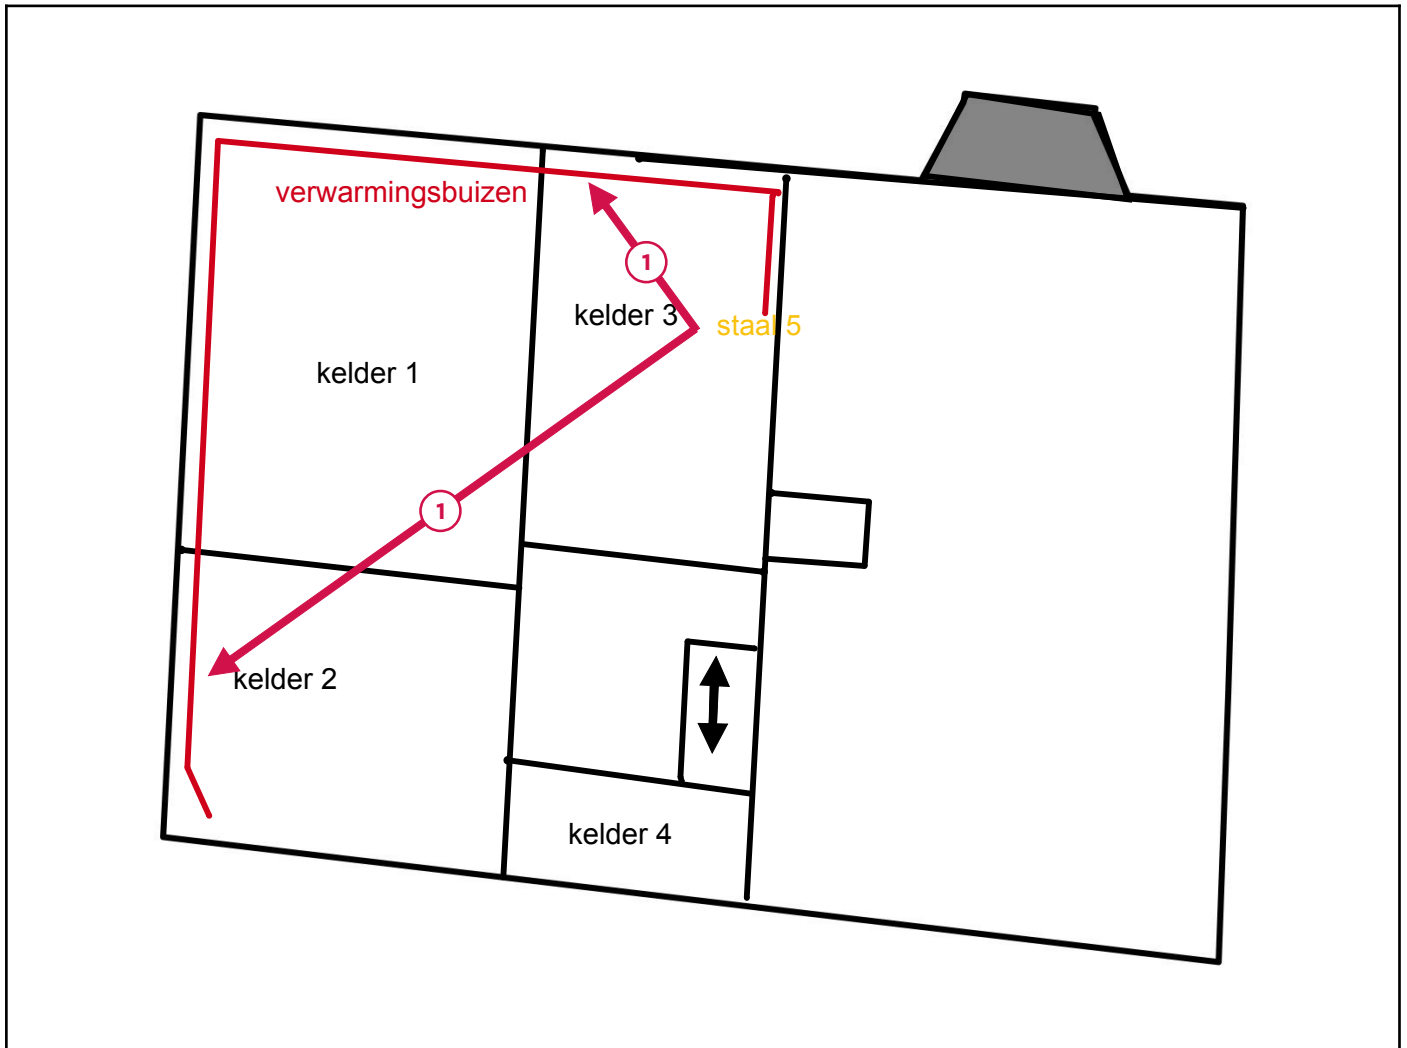
## Plan 1.1: kelder

Beschrijving	Type	Actie
1. verwarmingsbuizen omhuld met pleister	Asbestmateriaal	<b>Dringend verwijderen</b>

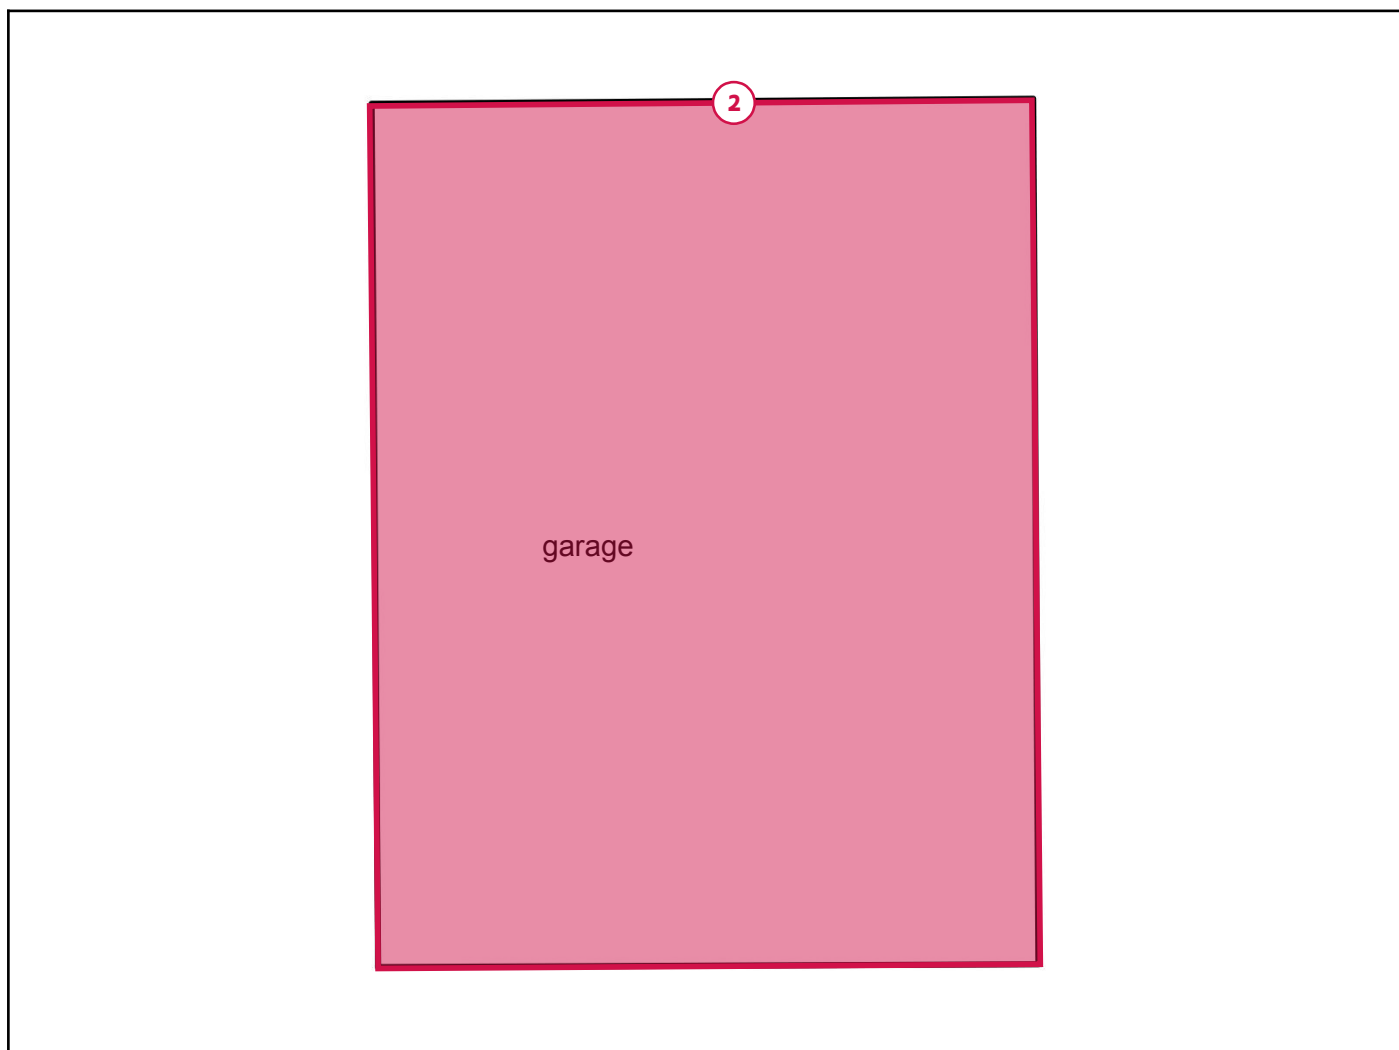
## Plan 2.1: garage

Beschrijving	Type	Actie
2. dakbedekking in asbestcement golfplaten	Asbestmateriaal	<b>Dringend verwijderen</b>

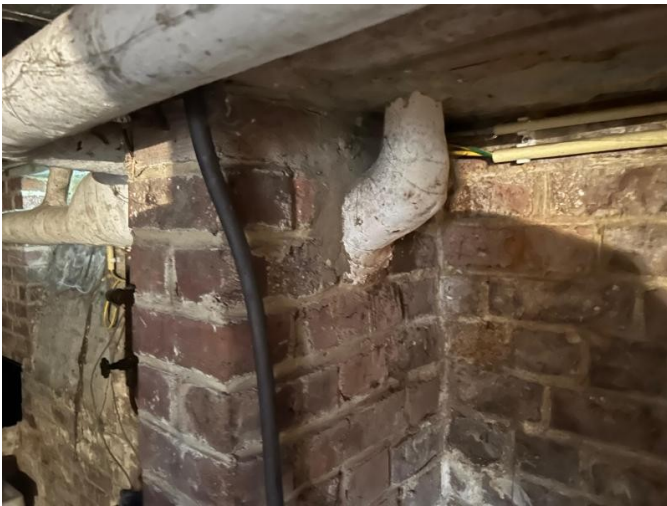
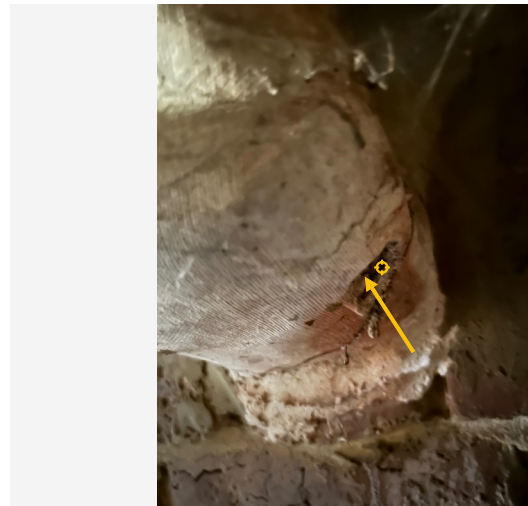
Eindbeoordeling materiaalrisico	Hoog materiaalrisico en/of hoge kans op vezelvrijgave
---------------------------------	---

Gebondenheid	Categorie 2: niet-hechtgebonden met matrix
Asbestsoort (vezeltype)	Amfibool aanwezig, uitgezonderd crocidoliet
Asbestconcentratie	Hoog ( $\geq 50\%$ )
Afschermingsgraad van het gehele materiaal	Geheel of deels (ook) vrij aan de binnenlucht
Toestand van het materiaal	Matig beschadigd, matig verweerd

#	Type	Referentie	Resultaat
1.1	Mengmonster	staal 5	Amosiet

Beschrijving	verwarmingsbuizen omhuld met pleister
Omgeving	Binnen
Primaire drager	HVAC infrastructuur en uitrusting
Asbestmateriaal	In-situ afwerkingslagen - Thermische isolatie
Bindmiddel van asbestmateriaal	Gips - kalk
Gebondenheid op basis van bindmiddel	Niet-hechtgebonden
Hoeveelheid (lengte - omtrek - dikte - aantal)	<ul style="list-style-type: none"> <li>18,00 m - 20,00 cm - 1,00 cm - 1 stuk</li> </ul>

**Dringend verwijderen**

- Zorg voor een veilig beheer. Vermijd het beschadigen van het asbestmateriaal. Controleer de toestand jaarlijks op wijzigingen.
- Scherm in afwachting van verwijdering het asbestmateriaal af van luchtstromingen en verstoring: bijvoorbeeld door het te verpakken, te fixeren, af te dekken, signalisatie - afbakening aan te brengen, ...
- Verwijder dit asbestmateriaal zo snel mogelijk. Volg de toestand goed op.

- Hermetische zone (erkend asbestverwijderaars) zeer gevaarlijke toepassing

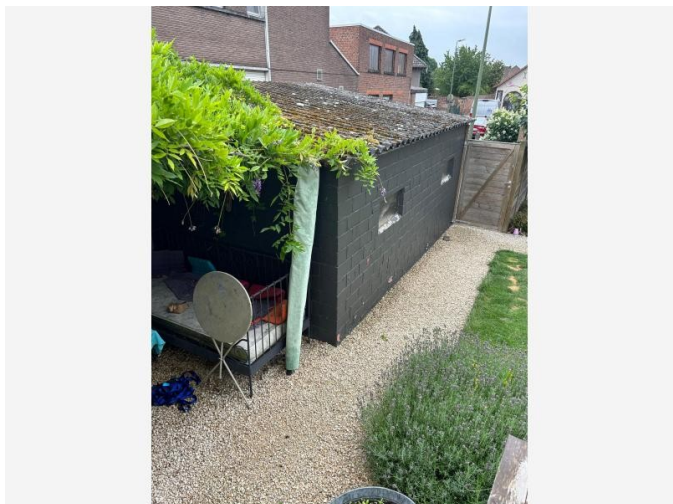
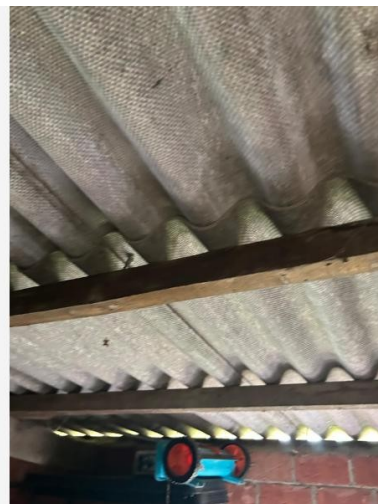
Eindbeoordeling materiaalrisico	Hoog materiaalrisico en/of hoge kans op vezelvrijgave
---------------------------------	---

Gebondenheid	Categorie 1: hechtgebonden in oorsprong
Asbestsoort (vezeltype)	Crocidoliet aanwezig
Asbestconcentratie	Laag (< 50%)
Afschermingsgraad van het gehele materiaal	Geheel of deels (ook) vrij aan de binnenlucht
Toestand van het materiaal	Matig beschadigd, matig verweerd

Beschrijving	dakbedekking in asbestcement golfplaten
Omgeving	Grenst aan binnen- en buitenlucht
Primaire drager	Schuin dak
Asbestmateriaal	Dak- en gevelbekleding - Golfplaat
Bindmiddel van asbestmateriaal	Cement
Gebondenheid op basis van bindmiddel	Hecht
Hoeveelheid (oppervlakte - aantal)	<ul style="list-style-type: none"> <li>24,00 m<sup>2</sup> - 1 stuk</li> </ul>
Totale oppervlakte	24,00 m <sup>2</sup>
Eenvoudig bereikbaar	Ja
Bevestigingswijze	<ul style="list-style-type: none"> <li>Geschroefd</li> </ul>

**Dringend verwijderen**

- Zorg voor een veilig beheer. Vermijd het beschadigen van het asbestmateriaal. Controleer de toestand jaarlijks op wijzigingen.
- Zorg voor een veilig beheer en verwijder dit asbestmateriaal wanneer het bij werken eenvoudig bereikbaar wordt. Controleer de toestand jaarlijks op wijzigingen.

- Eenvoudige handelingen: mag via doe-het-zelf of door werknemer(s) met opleidingsattest eenvoudige handelingen gebruik voor het verwijderen van deze toepassing het juiste fixeermiddel, de juiste collectieve en persoonlijke beschermingsmiddelen. Het inademen van asbestvezels is gevaarlijk!!!!

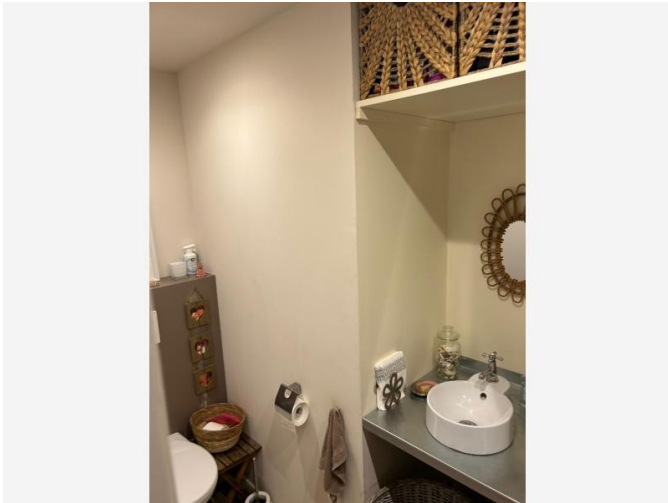
verlaagde plafonds in gipskartonplaten

Identificatiemethode	Vaststelling & expertise (niet-asbestverdacht)
----------------------	--

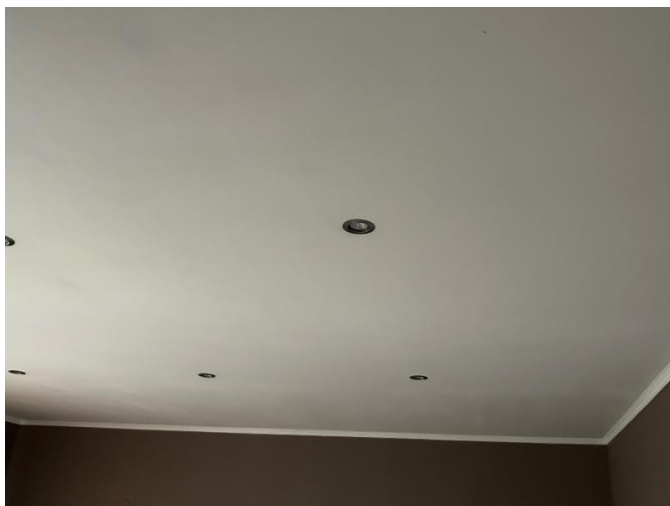
verlaagde plafonds in gipskartonplaten

Identificatiemethode	Vaststelling & expertise (niet-asbestverdacht)
----------------------	--

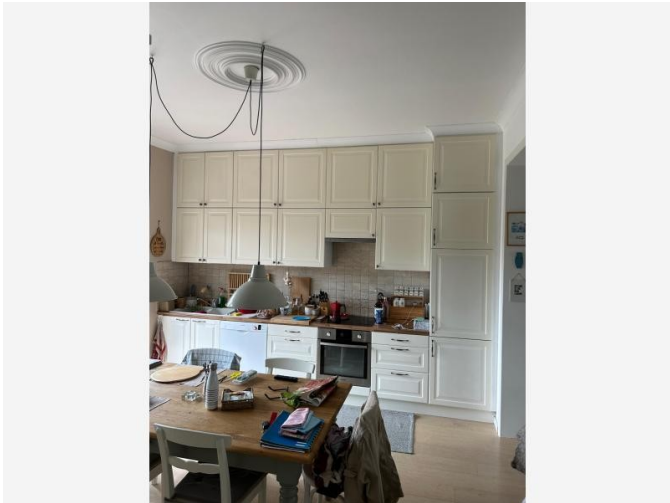
voorzetwanden uitgevoerd in gipskartonplaten

Identificatiemethode	Vaststelling & expertise (niet-asbestverdacht)
----------------------	--

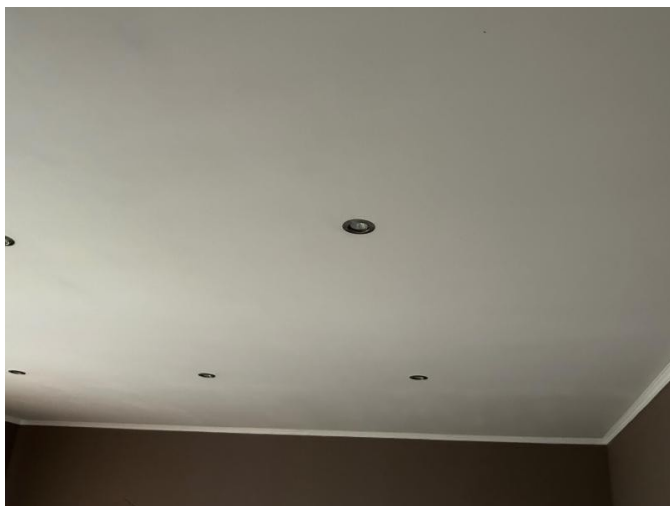
geïsoleerde voorzetwanden in gipskartonplaten

Identificatiemethode	Vaststelling & expertise (niet-asbestverdacht)
----------------------	--

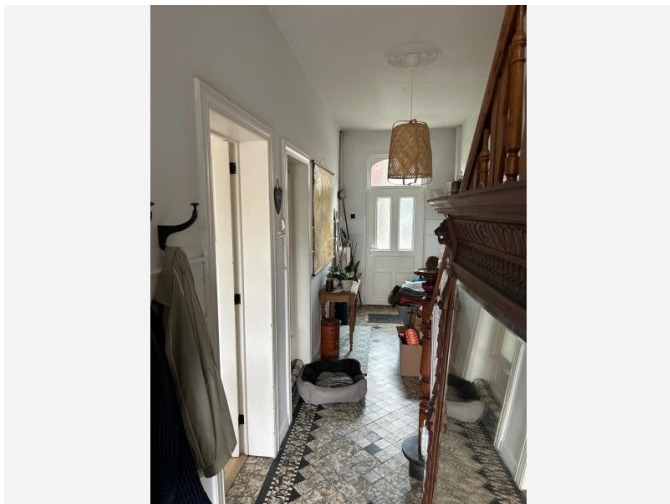
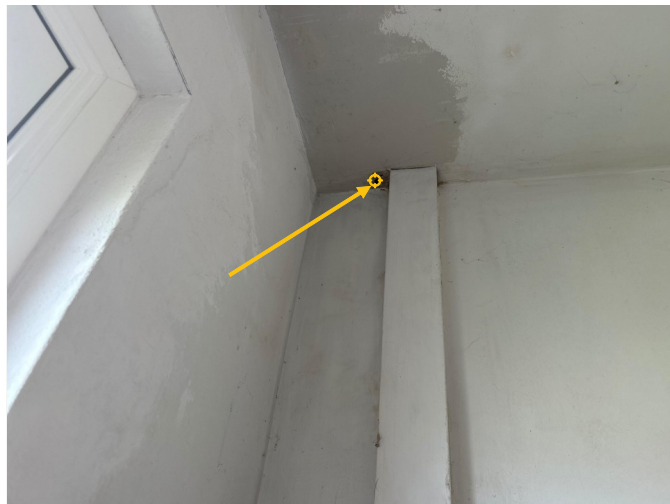
Geen asbest

#	Type	Referentie	Resultaat
7.1	Mengmonster	staal 2	Geen asbest

Beschrijving	pleister plafond gelijkvloers
Omgeving	Binnen
Primaire drager	Plafond
Bindmiddel van materiaal	Gips - kalk

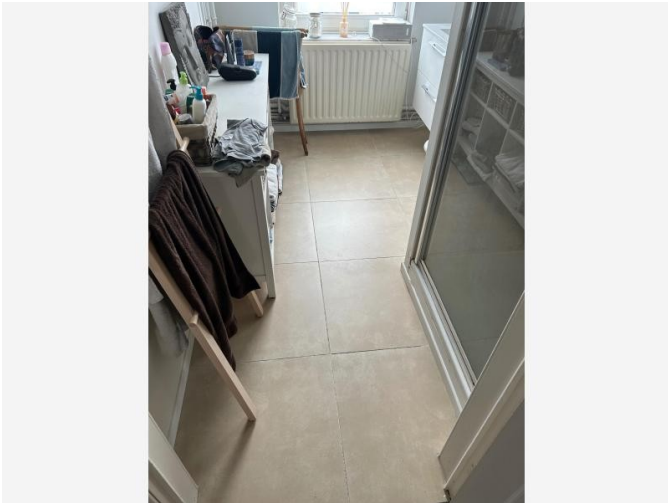
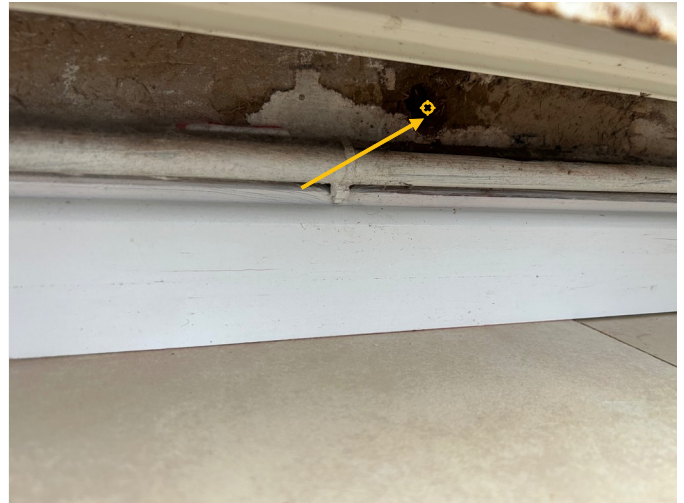
# Fiche 8: pleister muren 1ste verdiep

Geen asbest

#	Type	Referentie	Resultaat
8.1	Mengmonster	staal 3	Geen asbest

Beschrijving	pleister muren 1ste verdiep
Omgeving	Binnen
Primaire drager	Binnenwand
Bindmiddel van materiaal	Gips - kalk

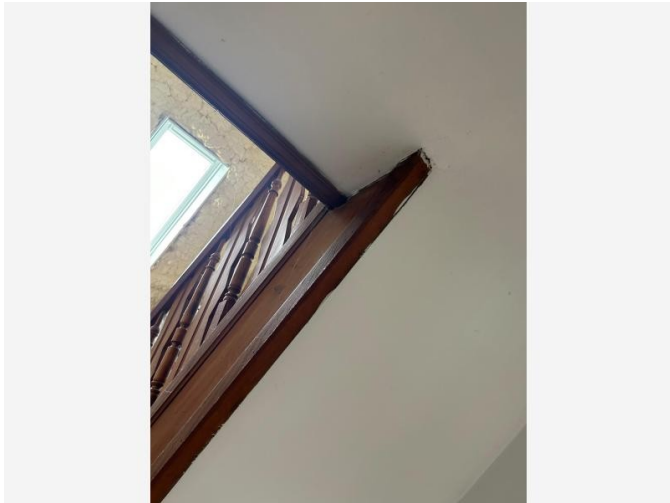
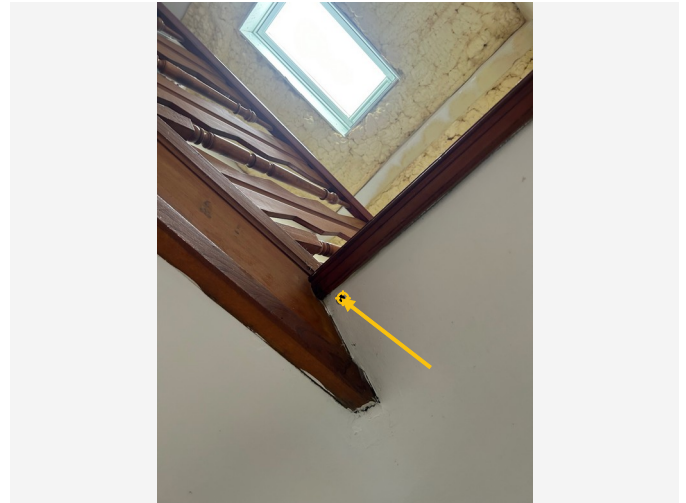
Geen asbest

#	Type	Referentie	Resultaat
9.1	Mengmonster	staal 4	Geen asbest

Beschrijving	plafonds 1ste verdiep
Omgeving	Binnen
Primaire drager	Plafond
Bindmiddel van materiaal	Gips - kalk

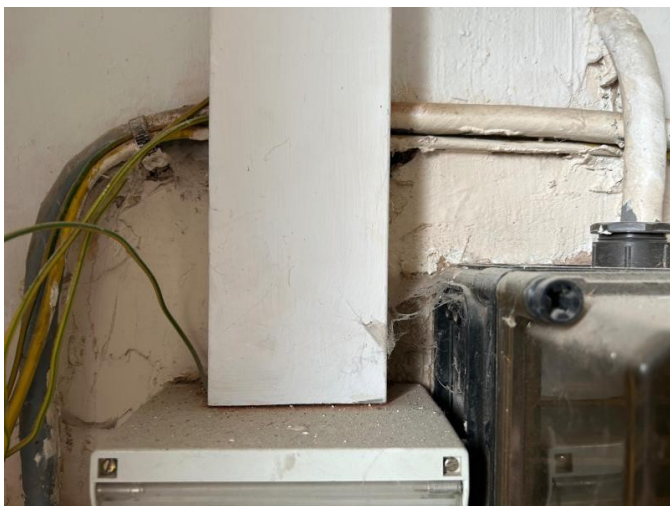
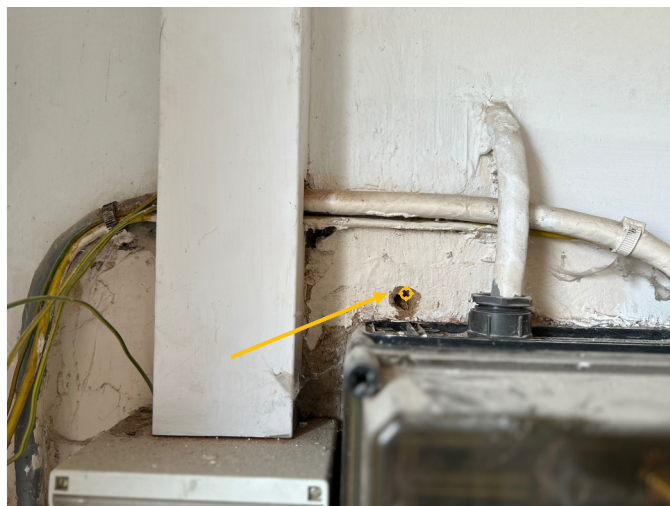
Geen asbest

#	Type	Referentie	Resultaat
10.1	Mengmonster	staal 1	Geen asbest

Beschrijving	pleister muren gelijkvloers
Omgeving	Binnen
Primaire drager	Binnenwand
Bindmiddel van materiaal	Gips - kalk
