Asbestinventarisatetest

Kloosterstraat 105, 9500 Geraardsbergen

Attestnummer : 20240214-000185.000

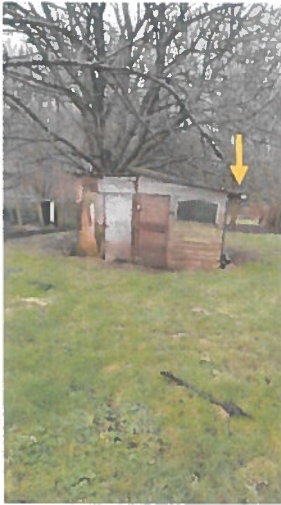
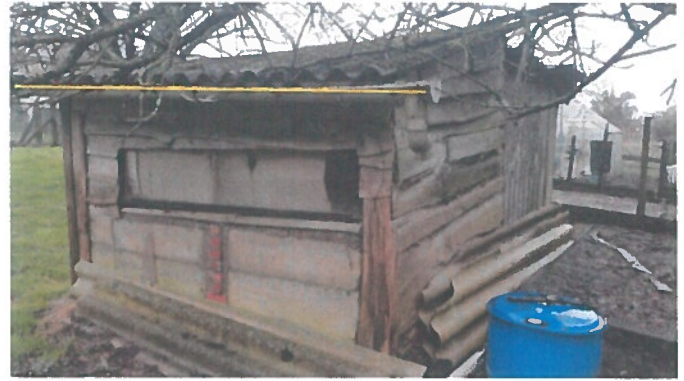
Fiche 1: ASBESTHOUDEND SLIB IN DAKGOTEN VAN TUINHUIS

Het asbestmateriaal valt onder de mijlpaal van 2040.

Beschrijving	ASBESTHOUDEND SLIB IN DAKGOTEN VAN TUINHUIS
Type afvalstof	Betreft resten (contaminatie) van verwerking of beschadiging
Type resten (contaminatie)	<ul style="list-style-type: none">• Stof, deeltjes < 4 mm, flinters, gruis (vermengd in materiaal)
Besmette materialen	<ul style="list-style-type: none">• Sediment (dakgoot, afvoerbuï, regenwaterput, ...)
Bron van de resten	Het hemelwater valt op de asbesthoudende golfplaten van het tuinhuis, de golfplaten zijn verweerd zodat er asbestvezels in de dakgoot terechtkomen
Omgeving	Buiten
Primaire drager	Infrastructuur hemelwater (opvang en afvoer)
Gebondenheid resten	Niet hecht
Hoeveelheid (gewicht - aantal)	<ul style="list-style-type: none">• 0,20 kg - 1 stuk
Totaal gewicht	0,20 kg
Eenvoudig bereikbaar	Ja
Identificatiemethode	Vaststelling zonder monstername

- Verwijder het asbestafval.

- Eenvoudige handelingen: mag via doe-het-zelf of door werknemer(s) met opleidingsattest eenvoudige handelingen
Dit slib kan in principe, mits het volgen van een correcte werkwijze, fixatie van het materiaal en gebruik van persoonlijke beschermingsmaatregelen, op een veilige manier worden verwijderd. Vervolgens dient het materiaal dubbel verpakt en afgevoerd te worden naar een daartoe bevoegd afvalverwerker.

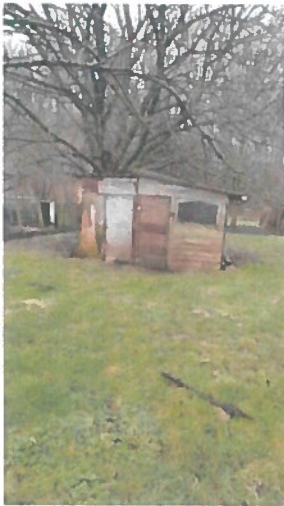
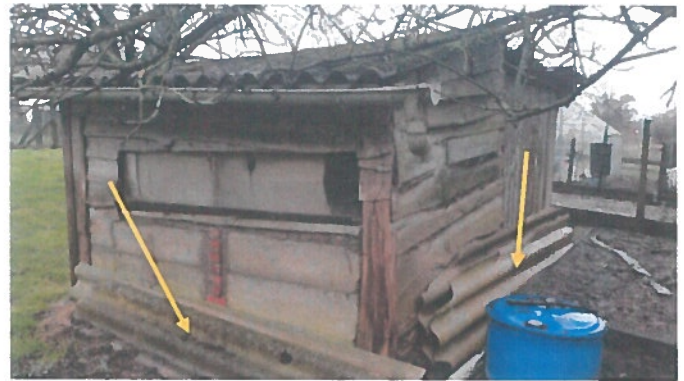
Het asbestmateriaal valt onder de mijlpaal van 2040.

Beschrijving	GOLFPLATEN TEGEN HET TUINHUIS
Type afvalstof	Betreft stock-voorraad of gedemonteerde asbestmaterialen
Aanwezige resten	GOLPLATEN TEGEN DE BUITENMUUR VAN HET TUINHUIS
Omgeving	Buiten
Primaire drager	Bodem
Asbestmaterialen	<ul style="list-style-type: none">Dak- en gevelbekleding - Golfplaat
Bindmiddel van asbestmateriaal	Cement
Gebondenheid op basis van bindmiddel	Hecht
Hoeveelheid (gewicht - aantal)	<ul style="list-style-type: none">5,00 kg - 4 stuks
Totaal gewicht	20,00 kg
Eenvoudig bereikbaar	Ja
Identificatiemethode	Vaststelling zonder monsternamen

- Verwijder het asbestafval.

- Eenvoudige handelingen: mag via doe-het-zelf of door werknemer(s) met opleidingsattest eenvoudige handelingen
Dit materiaal is hechtgebonden van aard en kan in principe, mits het volgen van een correcte werkwijze, fixatie van het materiaal en gebruik van persoonlijke beschermingsmaatregelen, op een veilige manier worden verwijderd in één geheel zonder het materiaal te breken. Vervolgens dient het materiaal dubbel verpakt en afgevoerd te worden naar een daartoe bevoegd afvalverwerker.

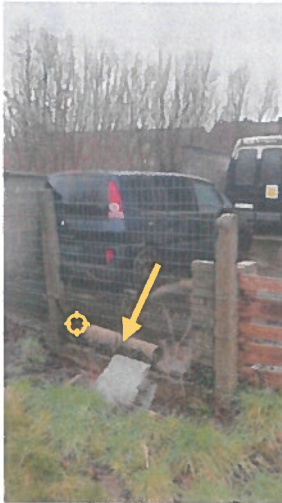
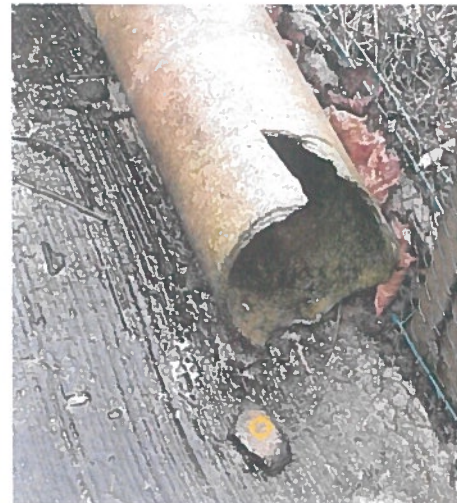
Eindbeoordeling materiaalrisico	Verhoogd materiaalrisico en/of verhoogde kans op vezelvrijgave
---------------------------------	--

Gebondenheid	Categorie 1: hechtgebonden in oorsprong
Asbestsoort (vezeltype)	Alleen chrysotiel
Asbestconcentratie	Laag (< 50%)
Afschermingsgraad van het gehele materiaal	Geheel of deels vrij aan de buitenlucht
Toestand van het materiaal	Matig beschadigd, matig verweerd

#	Type	Referentie	Resultaat
3.1	Puntmonster	240207105	Chrysotiel

Beschrijving	BUIS IN TUIN
Omgeving	Buiten
Primaire drager	BUIS IN TUIN (AFVAL)
Asbestmateriaal	Buis, koker, leiding, pijp, doorvoer
Bindmiddel van asbestmateriaal	Cement
Gebondenheid op basis van bindmiddel	Hecht
Hoeveelheid (lengte - omtrek - dikte - aantal)	• 1,20 m - 60,00 cm - 1,00 cm - 1 stuk

- Verwijder dit asbestmateriaal zo snel mogelijk. Volg de toestand goed op.

- Eenvoudige handelingen: mag via doe-het-zelf of door werknemer(s) met opleidingsattest eenvoudige handelingen
Dit materiaal is hechtgebonden van aard en kan in principe, mits het volgen van een correcte werkwijze, fixatie van het materiaal en gebruik van persoonlijke beschermingsmaatregelen, op een veilige manier worden verwijderd in één geheel zonder het materiaal te breken. Vervolgens dient het materiaal dubbel verpakt en afgevoerd te worden naar een daartoe bevoegd afvalverwerker.

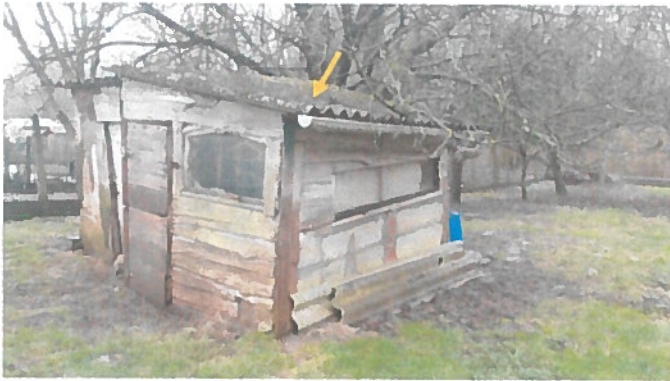
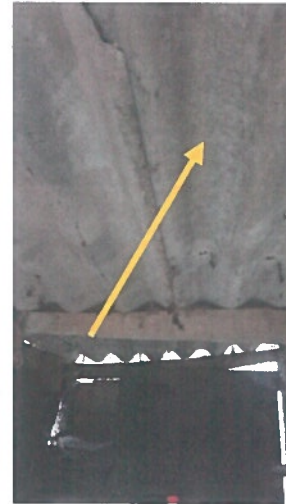
Het asbestmateriaal valt onder de mijlpaal van 2034.

Eindbeoordeling materiaalrisico	Verhoogd materiaalrisico en/of verhoogde kans op vezelvrijgave
---------------------------------	--

Gebondenheid	Categorie 1: hechtgebonden in oorsprong
Asbestsoort (vezeltype)	Alleen chrysotiel
Asbestconcentratie	Laag (< 50%)
Afschermingsgraad van het gehele materiaal	Geheel of deels (ook) vrij aan de binnenlucht
Toestand van het materiaal	Matig beschadigd, matig verweerd

Beschrijving	GOLFPLATEN OP TUINHUIS
Omgeving	Grenst aan binnen- en buitenlucht
Primaire drager	Schuin dak
Asbestmateriaal	Dak- en gevelbekleding - Golfplaat
Bindmiddel van asbestmateriaal	Cement
Gebondenheid op basis van bindmiddel	Hecht
Hoeveelheid (oppervlakte - aantal)	• 6,00 m ² - 1 stuk
Totale oppervlakte	6,00 m ²
Eenvoudig bereikbaar	Ja

- Zorg voor een veilig beheer. Vermijd het beschadigen van het asbestmateriaal. Controleer de toestand jaarlijks op wijzigingen.
- Verwijder dit asbestmateriaal zo snel mogelijk. Volg de toestand goed op.

- Eenvoudige handelingen: mag via doe-het-zelf of door werknemer(s) met opleidingsattest eenvoudige handelingen
Dit materiaal is hechtgebonden van aard en kan in principe, mits het volgen van een correcte werkwijze, fixatie van het materiaal en gebruik van persoonlijke beschermingsmaatregelen, op een veilige manier worden verwijderd in één geheel zonder het materiaal te breken. Vervolgens dient het materiaal dubbel verpakt en afgevoerd te worden naar een daartoe bevoegd afvalverwerker. Indien blijkt dat het niet kan verwijderd worden zonder het te breken, en dus met verhoogde kans op vrijgave van vezels, dient in principe een erkend asbestverwijderaar te worden ingeschakeld.

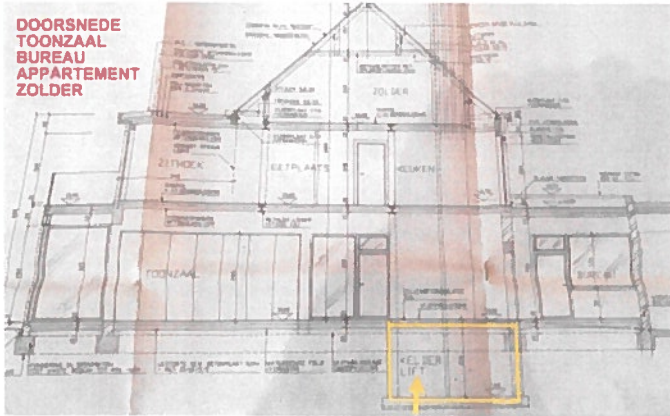
Permanente beperking

Reden: niet toegankelijk

Uitleg van de asbestdeskundige: ONDER DE LIFT IS ER EEN RUIMTE, ZICHTBAAR OP DE PLANNEN, DIE NIET TE INSPECTEREN IS.

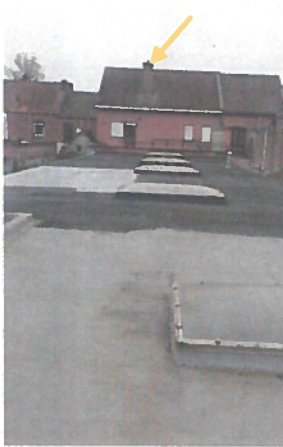
Permanente beperking

Reden: Het onderzoek kan niet uitgevoerd worden binnen de bepalingen van de Welzijnswet

Uitleg van de asbestdeskundige: DE SCHOUW IS WAARSCHIJNLIJK AFGEDEKT MET EEN DEKSTEEN VAN CEMENT.
MAAR DEZE DEKSTEEN IS NIET TE INSPECTEREN EN ZOU KUNNEN UIT ASBESTCEMENT BESTAAN.

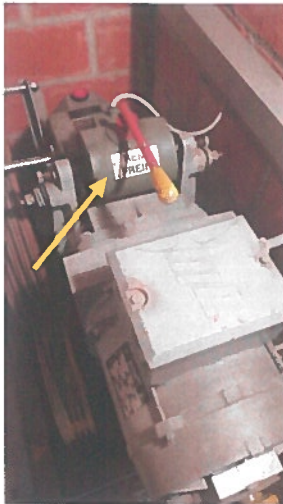
Op de zolder van het appartement staat de machinekamer van de lift van het appartement. Bij nazicht is er geen asbest te zien maar het zou kunnen dat de remmen van de lift asbest bevatten. Dit is echter niet te controleren zonder destructief onderzoek.

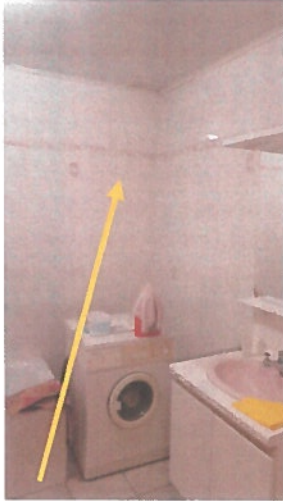
Fiche 8: TEGELS BADKAMER

De badkamer van het appartement is tot aan het plafond betegeld. Er is een mogelijkheid dat de tegels gelijmd zijn met asbesthoudende lijm. Dit is echter niet te controleren zonder destructief onderzoek.

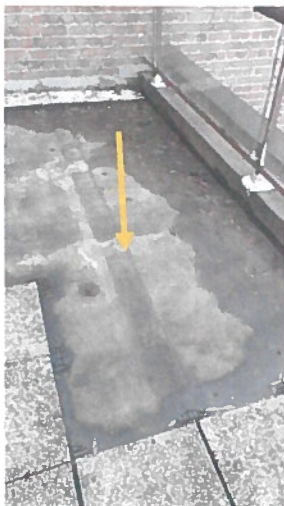
De roofing op de platte daken is niet asbest verdacht.

Volgens de eigenaar is het nog altijd de eerste laag roofing, het gebouw is van 1997.

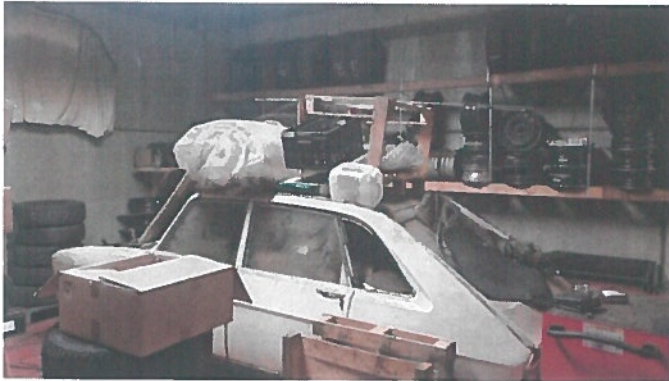
Fiche 10: STOK EN AUTOWRAKKEN IN HET AUTOATELIER

In het herstelatelier is er een magazijn van auto-onderdelen en er staan ook autowrakken en occasieonderdelen.

Het is onmogelijk al die onderdelen en auto's in detail te bekijken. Op het eerste zicht is er geen asbest aanwezig maar het zou kunnen dat in sommige oude wrakken rem- en koppelingtoepassingen nog asbest bevatten. Indien dit zo zou zijn moeten bij verkoop van het gebouw deze autowrakken opgehaald worden door een erkend oudijzerophaler.

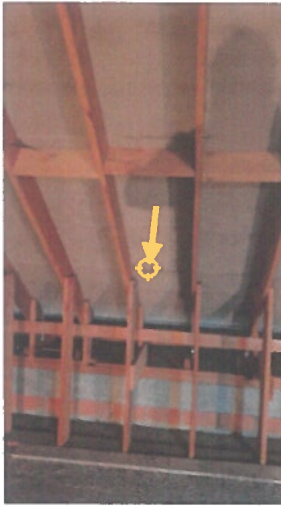
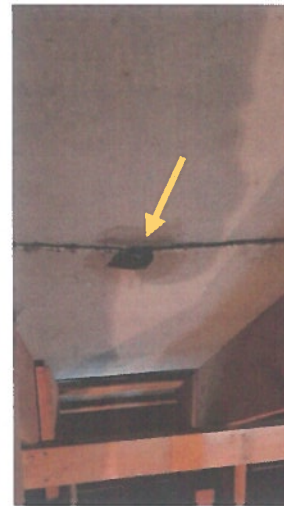
Fiche 11: ONDERDAK APPARTEMENT

Geen asbest

#	Type	Referentie	Resultaat
11.1	Puntmonster	240207102	Geen asbest

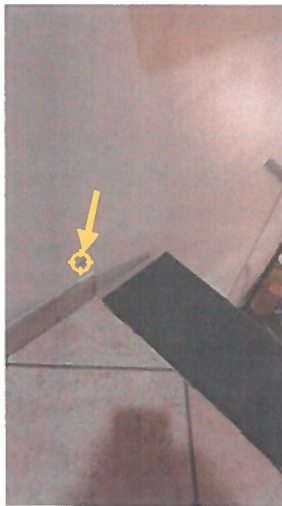
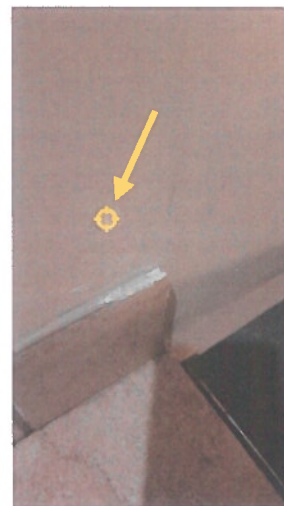
Fiche 12: PLEISTERWERK MUREN APPARTEMENT

Geen asbest

#	Type	Referentie	Resultaat
12.1	Mengmonster	240207101	Geen asbest

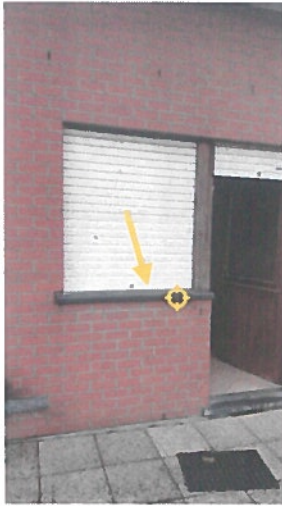
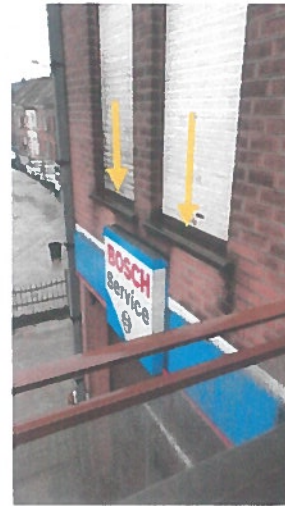
Fiche 13: VENSTERBANKEN APPARTEMENT

Geen asbest

#	Type	Referentie	Resultaat
13.1	Puntmonster	240207103	Geen asbest

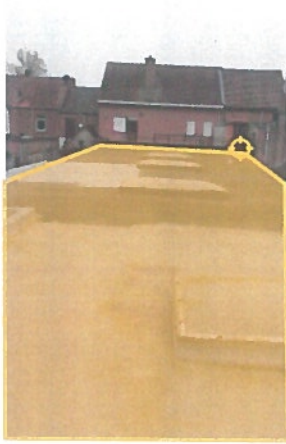
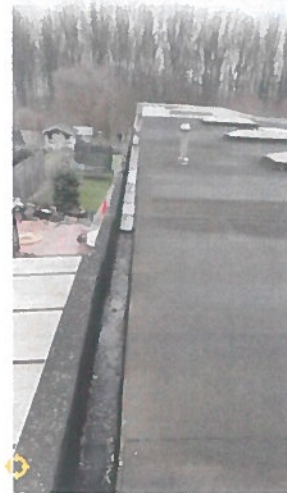
Geen asbest

#	Type	Referentie	Resultaat
14.1	Puntmonster	240207104	Geen asbest

Gebondenheid op basis van bindmiddel	Hecht
Hoeveelheid (oppervlakte - aantal)	• 335,00 m ² - 1 stuk
Totale oppervlakte	335,00 m ²
Identificatiemethode	Vaststelling met monstername
Destructieve handeling voor identificatie	Nee
Opmerking	Het gebouw is van 1997 en het is nog altijd de eerste laag roofing , eronder zit er isolatie.
