# Asbestinventarisatetest

St.-Pieterswijk 79, 9660 Brakel

Attestnummer : 20230524-000459.000

**Niet-asbestveilig**

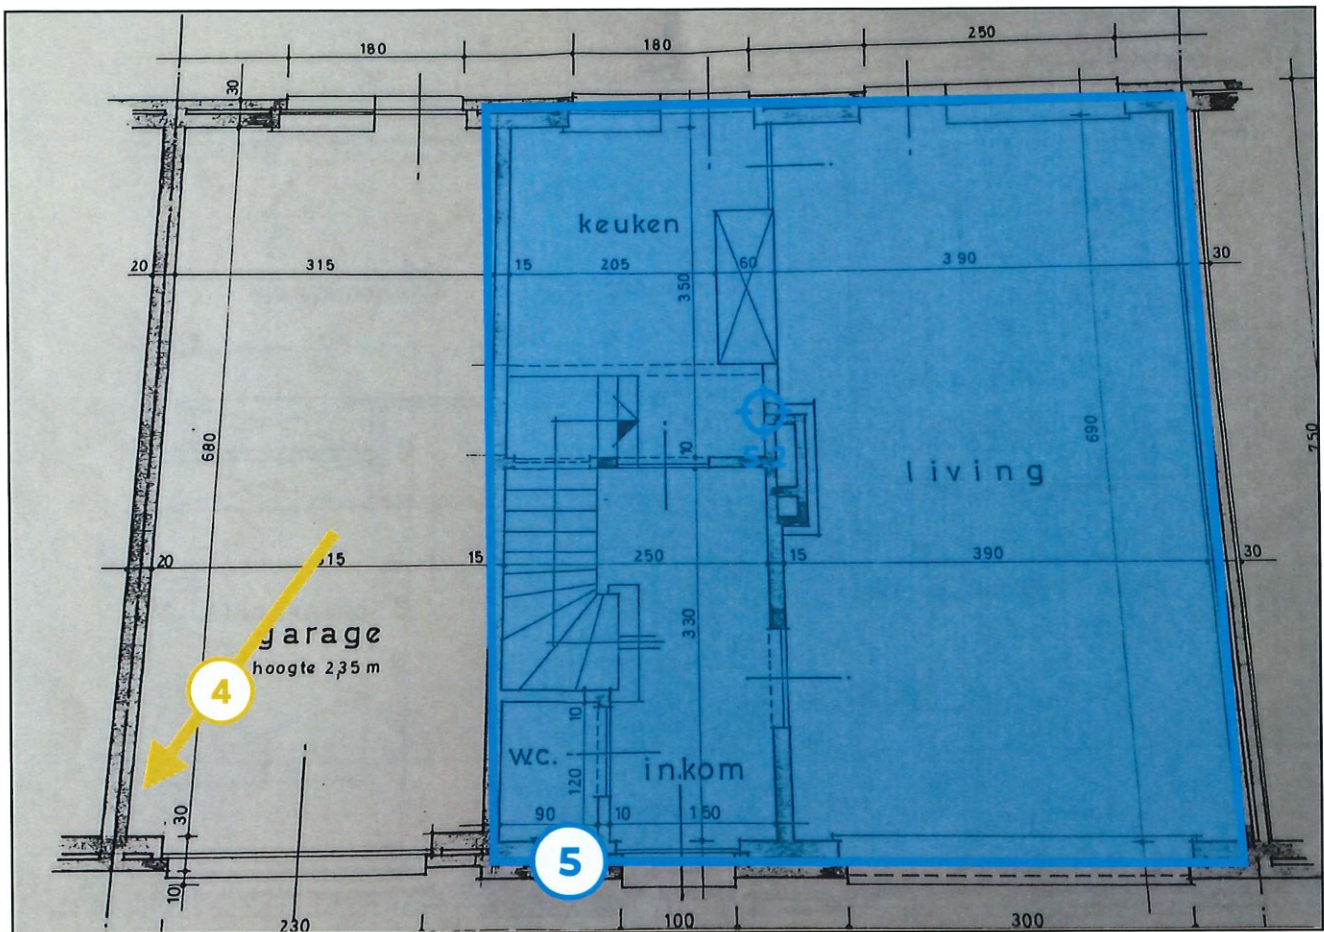
## Plan 1.1: Gelijkvloers plan

Beschrijving	Type	Actie
4. Bakeliet	Asbestmateriaal	Zorgvuldig beheren
5. Pleisterwerk	Geen asbest	-
5.2 Code: PLM 2	Mengmonster	-

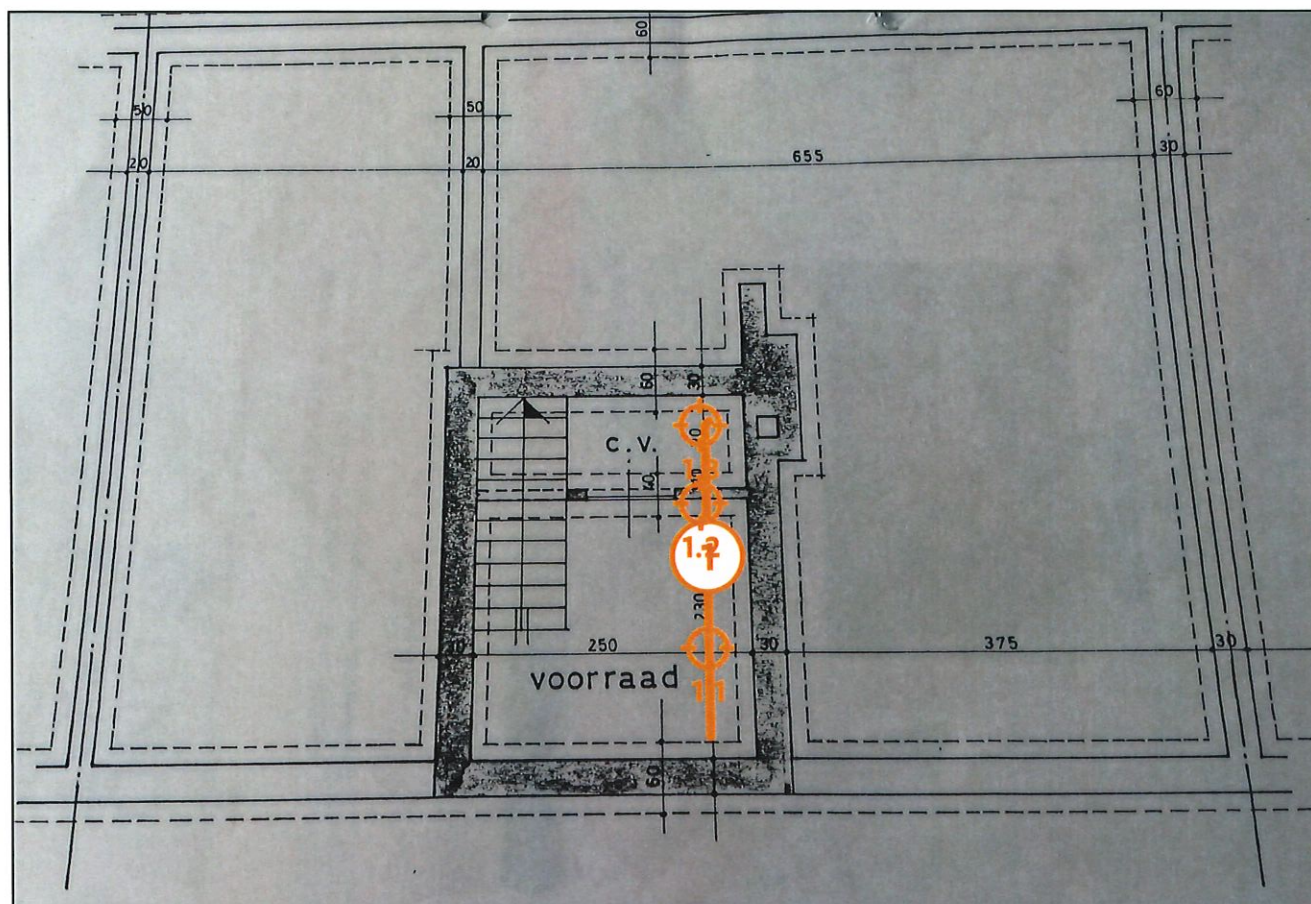
## Plan 1.3: Kelder plan

Beschrijving	Type	Actie
1. Thermische isolatie	Asbestmateriaal	<a href="#">Verwijderen</a>
1.1 Code: TI KE 1	Mengmonster	-
1.2 Code: TI KE 2	Mengmonster	-
1.3 Code: TI KE 3	Mengmonster	-

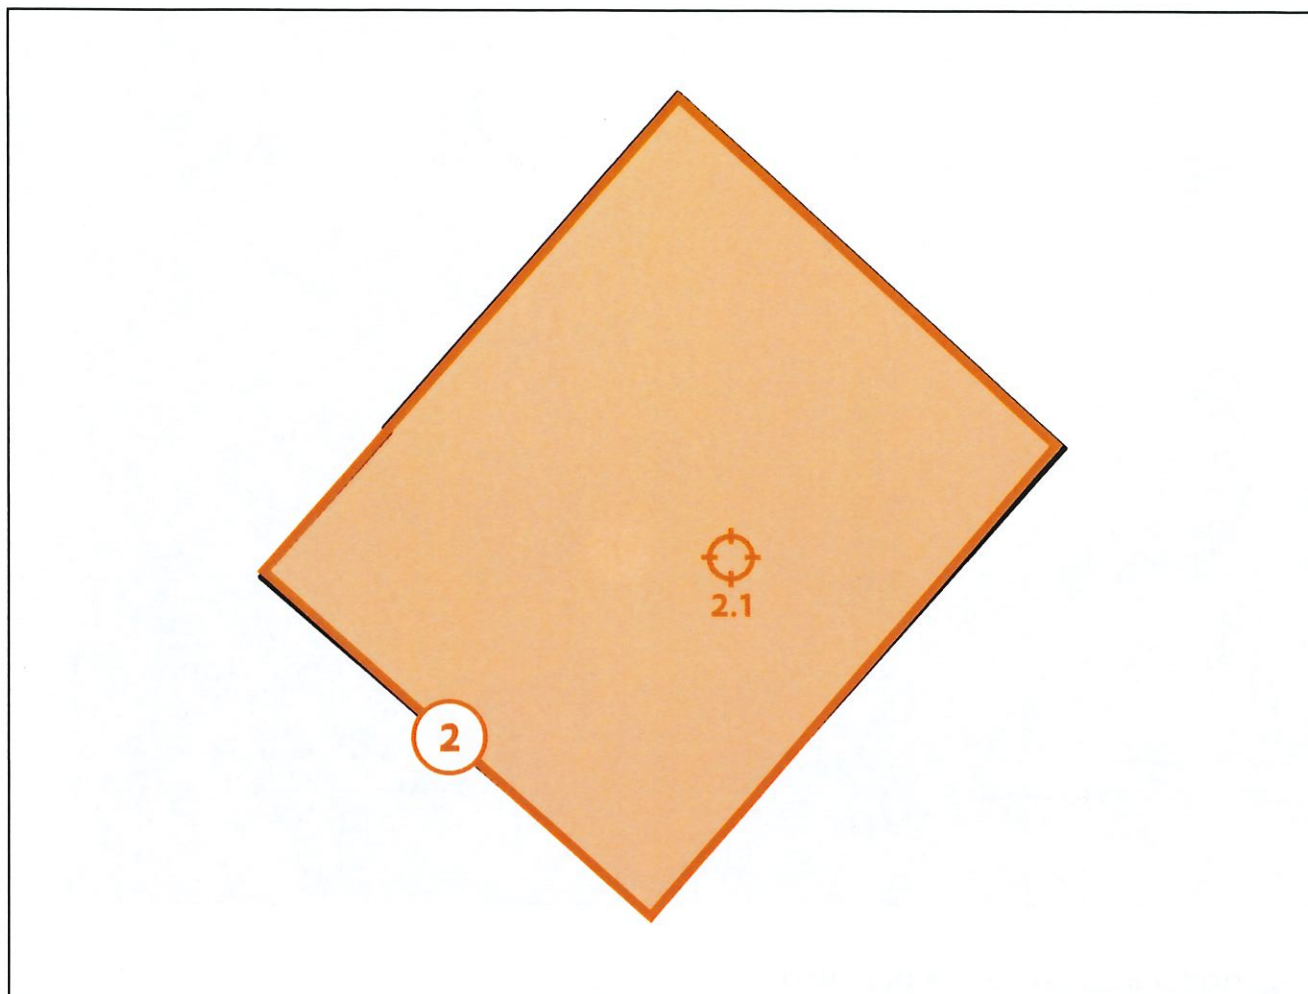
## Plan 1.4: Hoofdgebouw plan

Beschrijving	Type	Actie
2. Menuiserie onderdak	Asbestmateriaal	<a href="#">Verwijderen</a>
2.1 Code: ME DA	Puntmonster	-

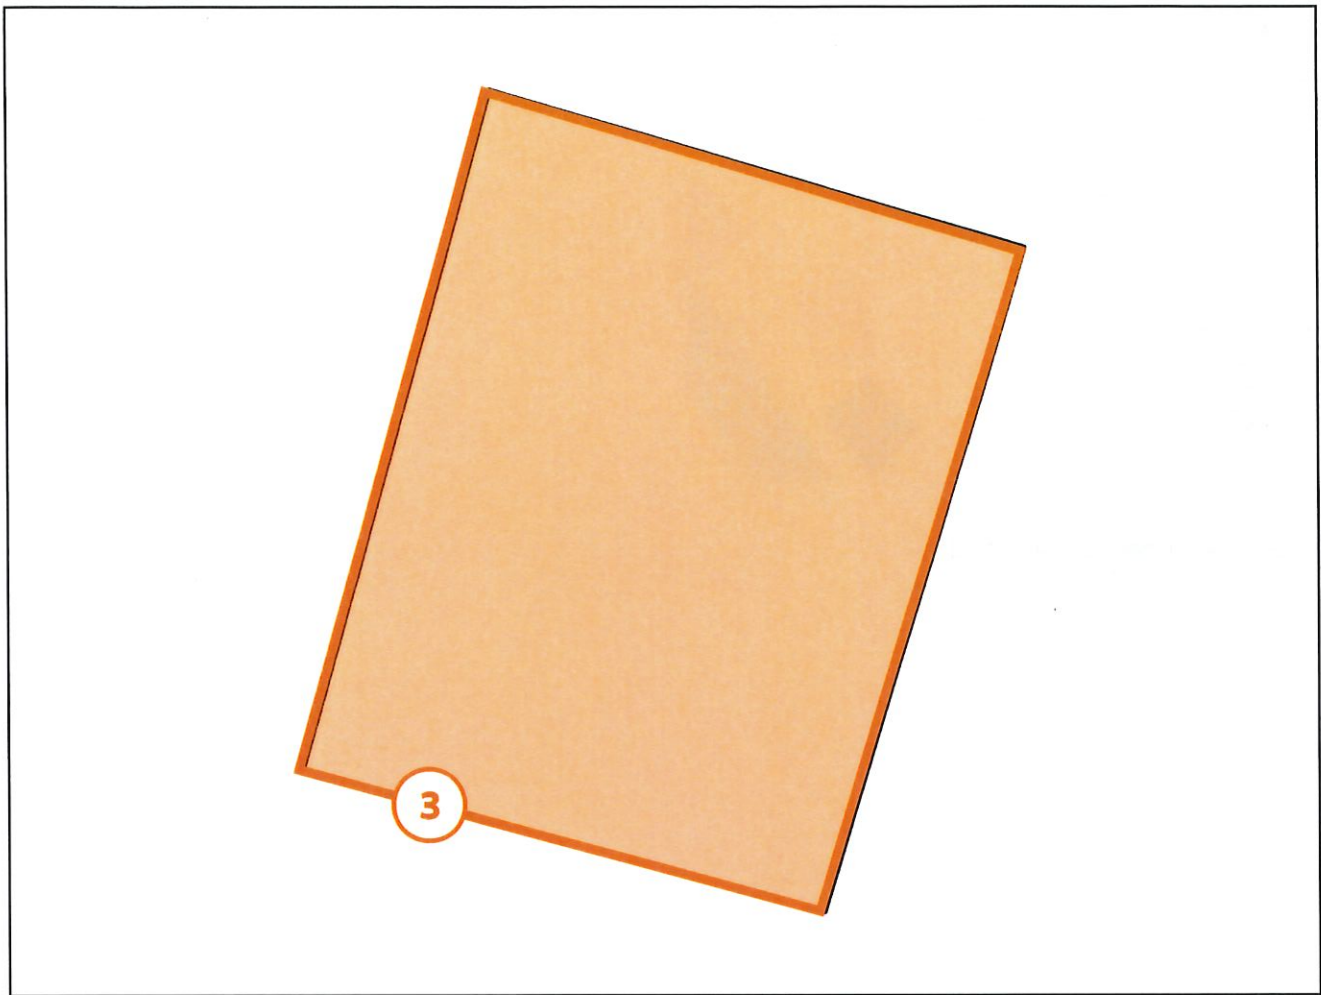
## Plan 3.1: Tuinhuis plan

Beschrijving	Type	Actie
3. Golfplaten	Asbestmateriaal	<a href="#">Verwijderen</a>

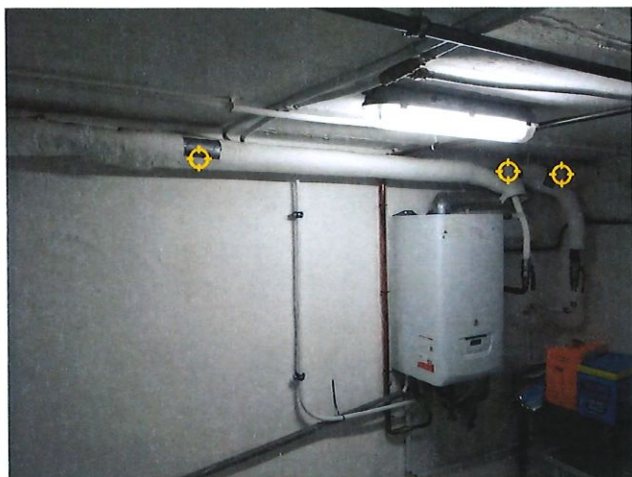
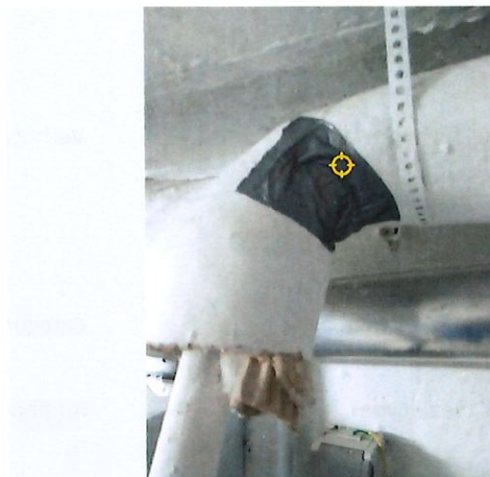
## Fiche 1: Thermische isolatie

Eindbeoordeling materiaalrisico	Verhoogd materiaalrisico en/of verhoogde kans op vezelvrijgave
---------------------------------	--

Gebondenheid	Categorie 2: niet-hechtgebonden met matrix
Asbestsoort (vezeltype)	Amfibool aanwezig, uitgezonderd crocidoliet
Asbestconcentratie	Hoog ( $\geq 50\%$ )
Afschermingsgraad van het gehele materiaal	Geheel of deels (ook) vrij aan de binnenlucht
Toestand van het materiaal	Licht beschadigd, licht verweerd. Intact materiaal type Pical – asbestboard of categorie III 'gebondenheid'

#	Type	Referentie	Resultaat
1.1	Mengmonster	TI KE 1	Chrysotiel, Amosiet
1.2	Mengmonster	TI KE 2	Chrysotiel, Amosiet
1.3	Mengmonster	TI KE 3	Chrysotiel, Amosiet

Beschrijving	Thermische isolatie
Omgeving	Binnen
Primaire drager	HVAC infrastructuur en uitrusting
Asbestmateriaal	In-situ afwerkingslagen - Thermische isolatie
Bindmiddel van asbestmateriaal	Gips - kalk

Het asbestmateriaal valt onder de mijlpaal van 2034.

Verwijderen

- Zorg voor een veilig beheer. Vermijd het beschadigen van het asbestmateriaal. Controleer de toestand jaarlijks op wijzigingen.
- Scherm in afwachting van verwijdering het asbestmateriaal af van luchtstromingen en verstoring: bijvoorbeeld door het te verpakken, te fixeren, af te dekken, signalisatie - afbakening aan te brengen, ...

- Hermetische zone (erkend asbestverwijderaar)  
Losgebonden toepassing - thermische isolatie

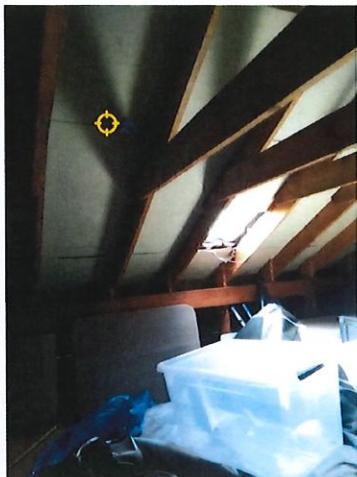
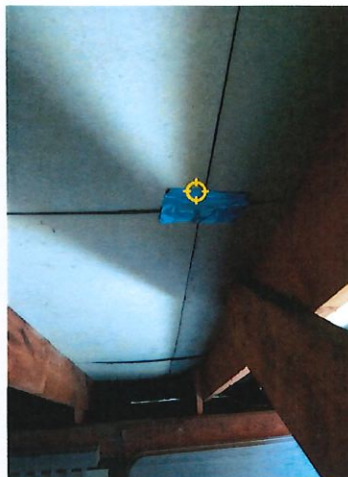
## Fiche 2: Menuiserie onderdak

Eindbeoordeling materiaalrisico	Verhoogd materiaalrisico en/of verhoogde kans op vezelvrijgave
---------------------------------	--

Gebondenheid	Categorie 1: hechtgebonden in oorsprong
Asbestsoort (vezeltype)	Alleen chrysotiel
Asbestconcentratie	Laag (< 50%)
Afschermingsgraad van het gehele materiaal	Geheel of deels (ook) vrij aan de binnenlucht
Toestand van het materiaal	Matig beschadigd, matig verweerd

#	Type	Referentie	Resultaat
2.1	Puntmonster	ME DA	Chrysotiel

Beschrijving	Menuiserie onderdak
Omgeving	Binnen
Primaire drager	Schuin dak
Asbestmateriaal	Dak- en gevelbekleding - Plaat
Bindmiddel van asbestmateriaal	Cement
Gebondenheid op basis van bindmiddel	Hecht
Hoeveelheid (oppervlakte - dikte - aantal)	• 100,00 m <sup>2</sup> - 0,50 cm - 1 stuk
Totaal volume	0,50 m <sup>3</sup>

Het asbestmateriaal valt onder de mijlpaal van 2040.

Verwijderen

- Zorg voor een veilig beheer. Vermijd het beschadigen van het asbestmateriaal. Controleer de toestand jaarlijks op wijzigingen.
- Zorg voor een veilig beheer en verwijder dit asbestmateriaal wanneer het bij werken eenvoudig bereikbaar wordt. Controleer de toestand jaarlijks op wijzigingen.

- Eenvoudige handelingen: mag via doe-het-zelf of door werknemer(s) met opleidingsattest eenvoudige handelingen  
Hechtgebonden toepassing

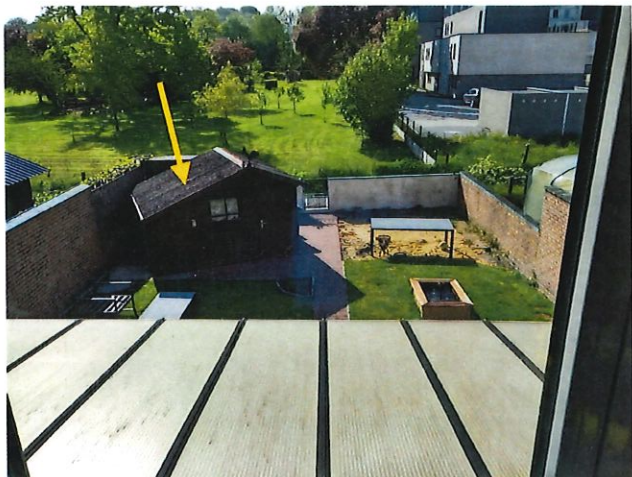
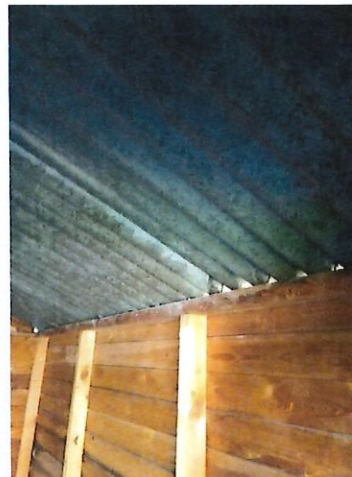
## Fiche 3: Golfplaten

Eindbeoordeling materiaalrisico	Verhoogd materiaalrisico en/of verhoogde kans op vezelvrijgave
---------------------------------	--

Gebondenheid	Categorie 1: hechtgebonden in oorsprong
Asbestsoort (vezeltype)	Crocidoliet aanwezig
Asbestconcentratie	Laag (< 50%)
Afschermingsgraad van het gehele materiaal	Geheel of deels vrij aan de buitenlucht
Toestand van het materiaal	Matig beschadigd, matig verweerd

Beschrijving	Golfplaten
Omgeving	Buiten
Primaire drager	Schuin dak
Asbestmateriaal	Dak- en gevelbekleding - Golfplaat
Bindmiddel van asbestmateriaal	Cement
Gebondenheid op basis van bindmiddel	Hecht
Hoeveelheid (oppervlakte - aantal)	<ul style="list-style-type: none"> <li>20,00 m<sup>2</sup> - 1 stuk</li> </ul>
Totale oppervlakte	20,00 m <sup>2</sup>
Eenvoudig bereikbaar	Ja
Bevestigingswijze	<ul style="list-style-type: none"> <li>Geschroefd</li> </ul>

Het asbestmateriaal valt onder de mijlpaal van 2034.

**Verwijderen**

- Zorg voor een veilig beheer. Vermijd het beschadigen van het asbestmateriaal. Controleer de toestand jaarlijks op wijzigingen.
- Hemelwater dat afspoelt van asbestcement daken of gevels kan asbestdeeltjes bevatten. Gebruik het enkel voor gesloten circuits (bv. spoelen toiletten). Reinig na het vervangen van het dak of de gevel de dakgoten en regenwaterput of -ton om asbesthoudend sediment of slib te verwijderen

- Eenvoudige handelingen: mag via doe-het-zelf of door werknemer(s) met opleidingsattest eenvoudige handelingen  
Hechtgebonden toepassing in buitenlucht

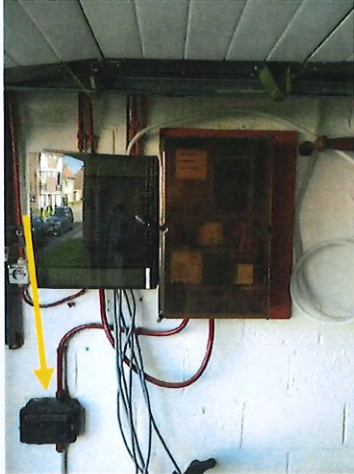
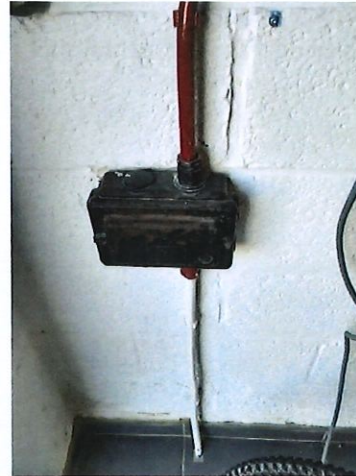
Eindbeoordeling materiaalrisico	Laag materiaalrisico en/of verlaagde kans op vezelvrijgave
---------------------------------	--

Gebondenheid	Categorie 1: hechtgebonden in oorsprong
Asbestsoort (vezeltype)	Crocidoliet aanwezig
Asbestconcentratie	Laag (< 50%)
Afschermingsgraad van het gehele materiaal	Geheel of deels (ook) vrij aan de binnenlucht
Toestand van het materiaal	Onbeschadigd, niet verweerd

Beschrijving	Bakeliet
Omgeving	Binnen
Primaire drager	Communicatie en elektrische infrastructuur en uitrusting
Asbestmateriaal	Plaat, paneel, tablet - Type Bakeliet
Bindmiddel van asbestmateriaal	Kunststof of -hars
Gebondenheid op basis van bindmiddel	Hecht
Hoeveelheid (oppervlakte - dikte - aantal)	• 0,50 m <sup>2</sup> - 0,50 cm - 1 stuk
Totaal volume	0,003 m <sup>3</sup>
Eenvoudig bereikbaar	Ja
Bevestigingswijze	• Geschroefd
Identificatiemethode	Vaststelling zonder monstername

Het asbestmateriaal valt onder de mijlpaal van 2040.

Zorgvuldig beheren

- Zorg voor een veilig beheer. Vermijd het beschadigen van het asbestmateriaal. Controleer de toestand jaarlijks op wijzigingen.

- Eenvoudige handelingen: mag via doe-het-zelf of door werknemer(s) met opleidingsattest eenvoudige handelingen  
Hechtgebonden toepassing

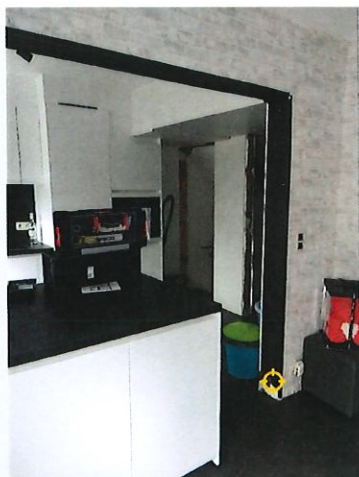
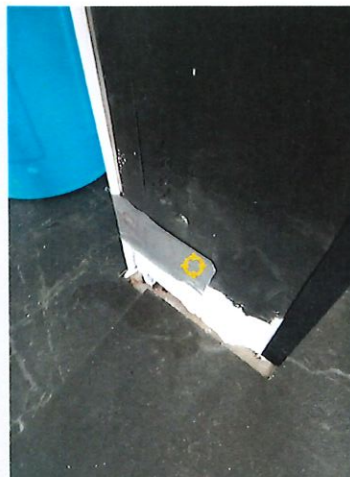
## Fiche 5: Pleisterwerk

Geen asbest

#	Type	Referentie	Resultaat
5.1	Mengmonster	PLM 1	Geen asbest
5.2	Mengmonster	PLM 2	Geen asbest
