Asbestinventarisatetest

Gasthuisstraat 40, 9500 Geraardsbergen

Attestnummer : 20240204-000069.000

Uitgegeven op : 04.02.2024

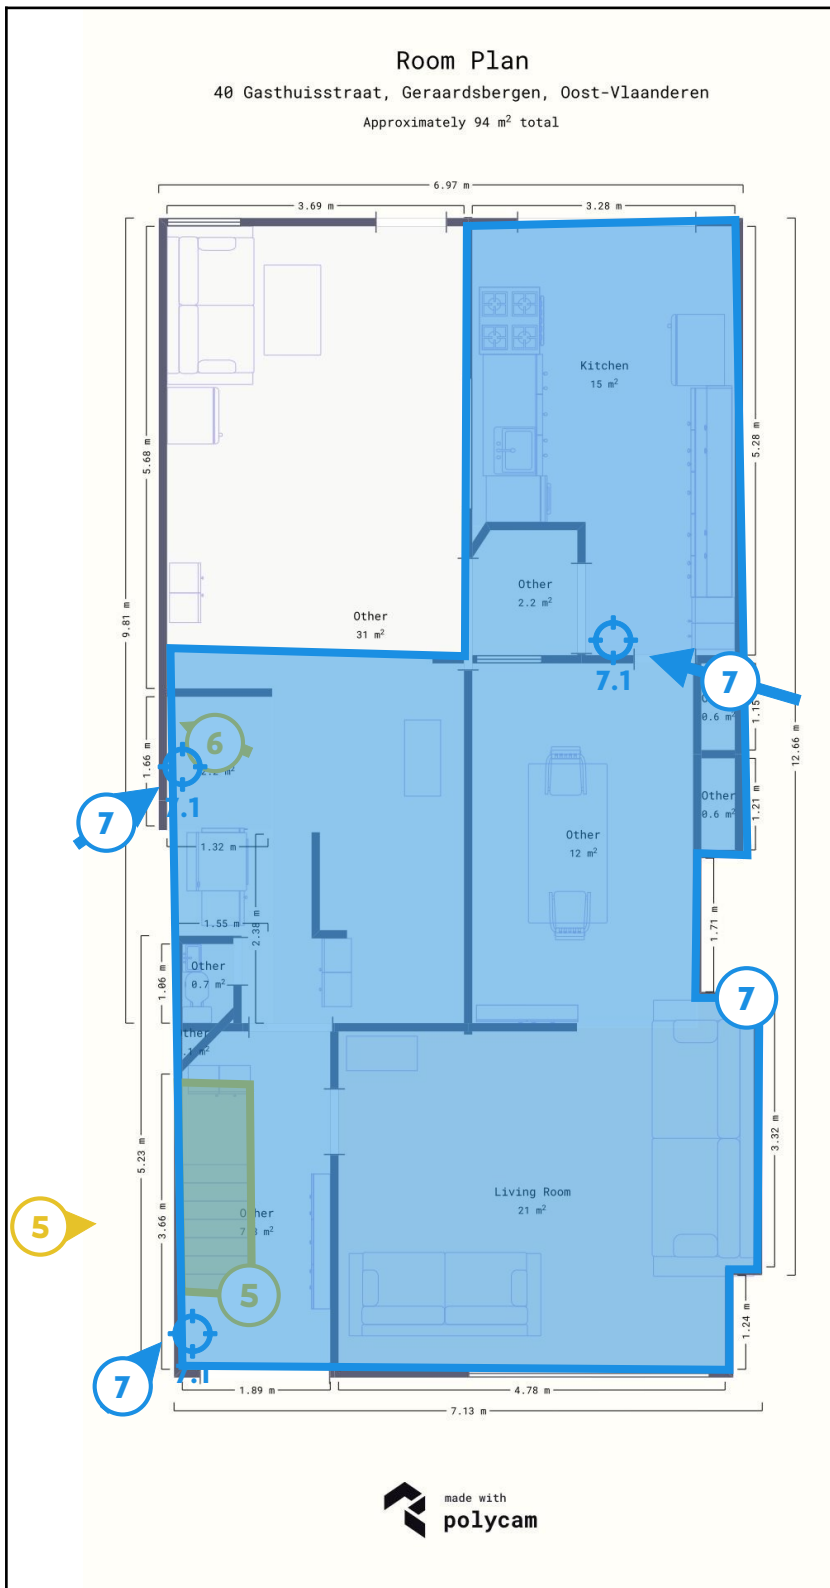
Plan 1.1: Plan gelijkvloers

5. Massal traptreden naar eerste verdieping	Asbestmateriaal	Zorgvuldig beheren
6. Bakelieten bakje elektriciteit	Asbestmateriaal	Zorgvuldig beheren
7. Pleisterwerk Muur	Geen asbest	-
7.1 Code: 8079522	Mengmonster	-

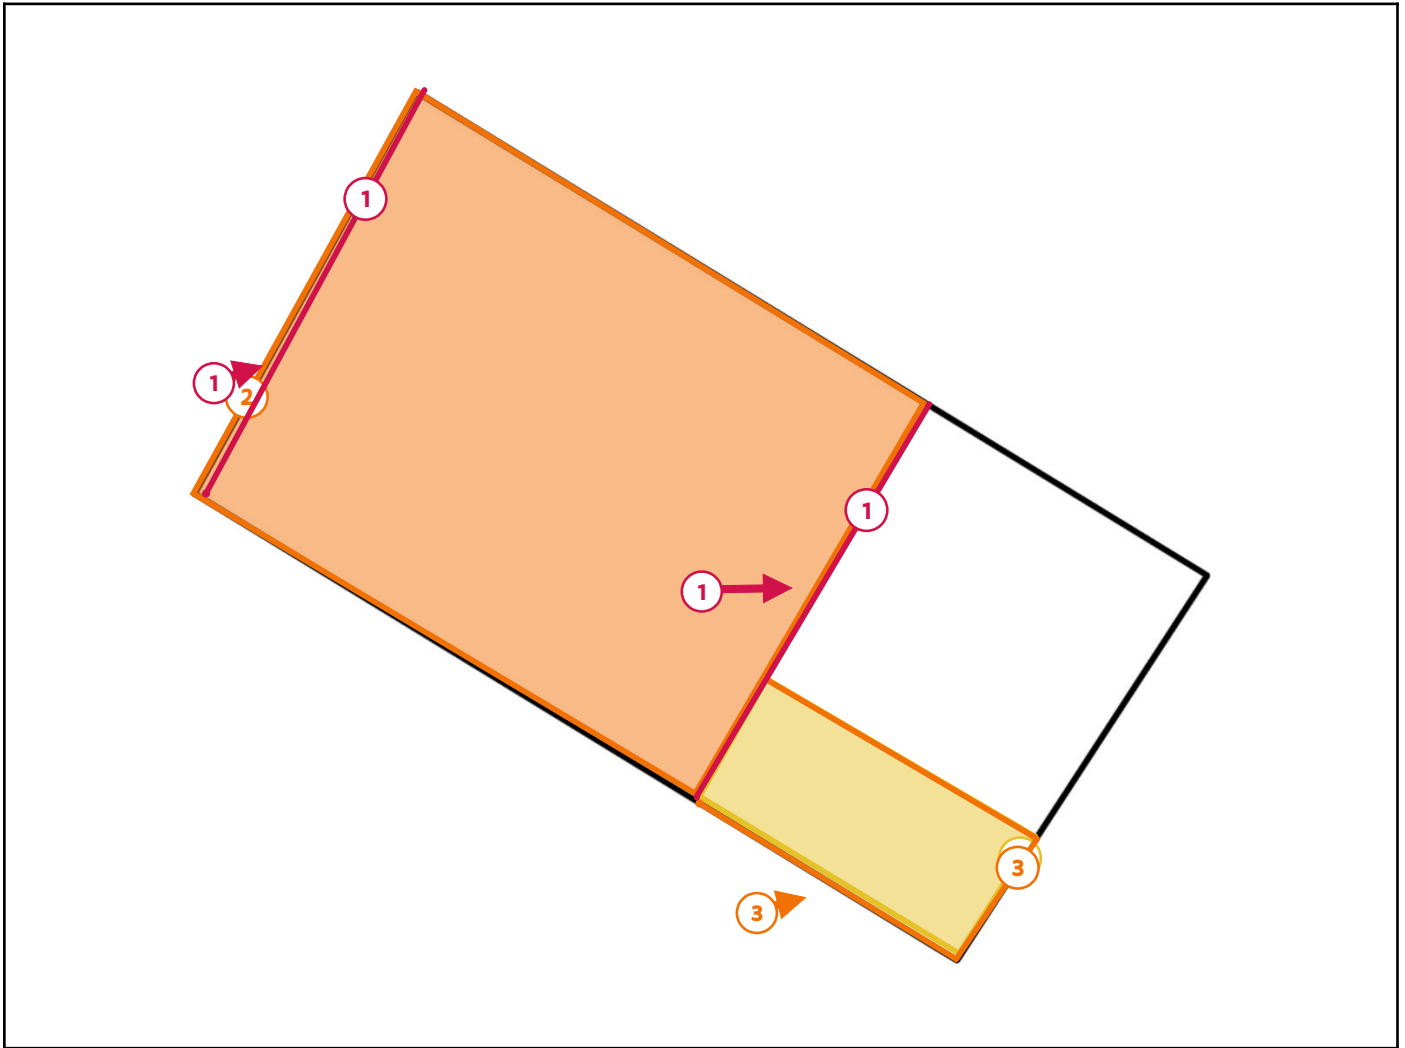
Plan 1.2: Hoofdgebouw plan

Beschrijving	Type	Actie
1. Slib in de dakgoten	Asbestmateriaal	Dringend verwijderen
2. Dakleien	Asbestmateriaal	Verwijderen
3. Dekstenen plat dak	Asbestmateriaal	Verwijderen
4. Roofing plat dak	Asbestmateriaal	Zorgvuldig beheren

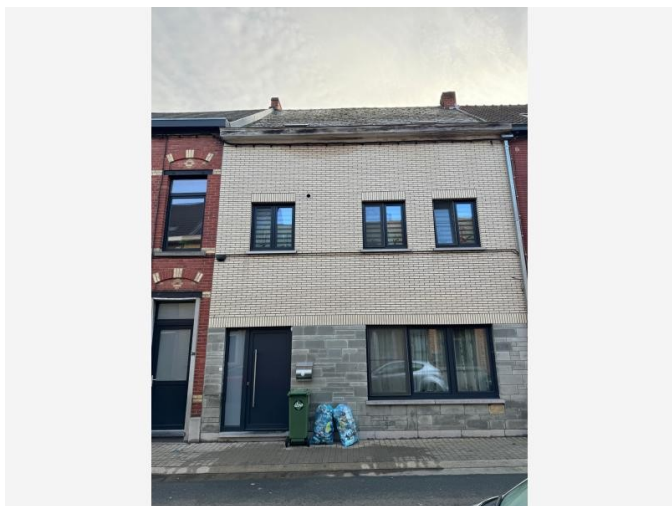
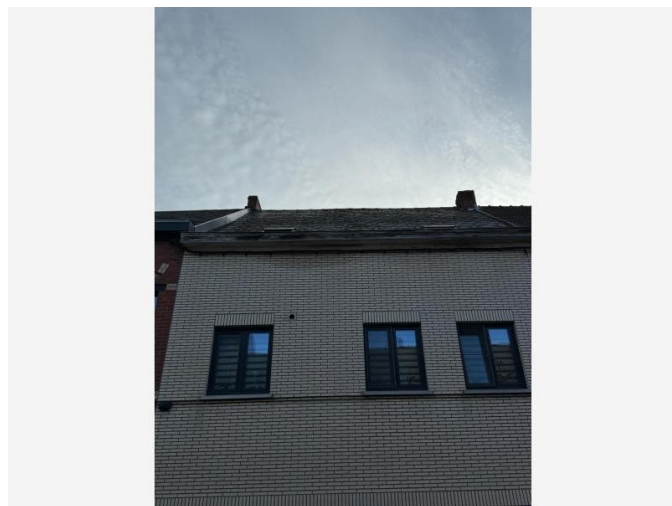
Dringend verwijderen

Beschrijving	Slib in de dakgoten
Type afvalstof	Betreft resten (contaminatie) van verwerking of beschadiging
Type resten (contaminatie)	<ul style="list-style-type: none">• Stof, deeltjes < 4 mm, flinters, gruis (los, opliggend)• Stof, deeltjes < 4 mm, flinters, gruis (vermengd in materiaal)
Besmette materialen	<ul style="list-style-type: none">• Sediment (dakgoot, afvoerbuï, regenwaterput, ...)
Bron van de resten	Dakleien
Omgeving	Buiten
Primaire drager	Infrastructuur hemelwater (opvang en afvoer)
Gebondenheid resten	Niet hecht
Hoeveelheid (gewicht - aantal)	<ul style="list-style-type: none">• 5,00 kg - 1 stuk
Totaal gewicht	5,00 kg
Eenvoudig bereikbaar	Ja
Identificatiemethode	Vaststelling zonder monstername

- Verwijder het asbestafval.

- Eenvoudige handelingen: mag via doe-het-zelf of door werknemer(s) met opleidingsattest eenvoudige handelingen
Dit slib mag als asbestafval verwijderd worden via doe-het-zelf.

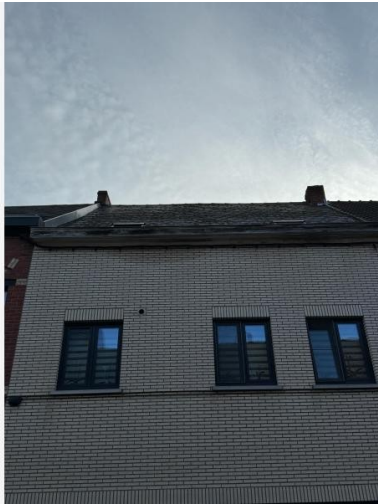
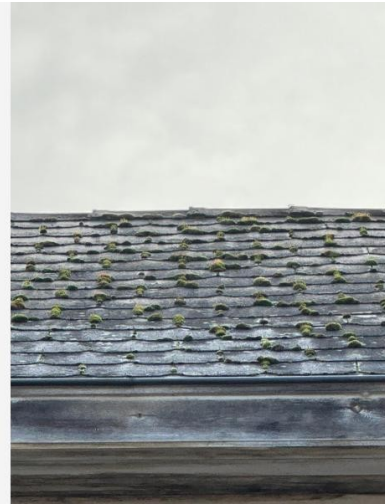
Het asbestmateriaal valt onder de mijlpaal van 2034.

Verwijderen

Eindbeoordeling materiaalrisico	Verhoogd materiaalrisico en/of verhoogde kans op vezelvrijgave
---------------------------------	--

Gebondenheid	Categorie 1: hechtgebonden in oorsprong
Asbestsoort (vezeltype)	Crocidoliet aanwezig
Asbestconcentratie	Laag (< 50%)
Afschermingsgraad van het gehele materiaal	Geheel of deels vrij aan de buitenlucht
Toestand van het materiaal	Matig beschadigd, matig verweerd

Beschrijving	Dakleien
Omgeving	Buiten
Primaire drager	Schuin dak
Asbestmateriaal	Dak- en gevelbekleding - Lei, shingle
Bindmiddel van asbestmateriaal	Cement
Gebondenheid op basis van bindmiddel	Hecht
Hoeveelheid (oppervlakte - aantal)	<ul style="list-style-type: none">• 120,00 m² - 1 stuk
Totale oppervlakte	120,00 m ²
Eenvoudig bereikbaar	Ja
Bevestigingswijze	<ul style="list-style-type: none">• Geklemd• Genageld, geniet

- Verwijder dit asbestmateriaal zo snel mogelijk. Volg de toestand goed op.
- Hemelwater dat afspoelt van asbestcement daken of gevels kan asbestdeeltjes bevatten. Gebruik het enkel voor gesloten circuits (bv. spoelen toiletten). Reinig na het vervangen van het dak of de gevel de dakgoten en regenwaterput of -ton om asbesthoudend sediment of slib te verwijderen

- Eenvoudige handelingen: mag via doe-het-zelf of door werknemer(s) met opleidingsattest eenvoudige handelingen
Dakleien mogen via doe-het-zelf verwijderd worden.

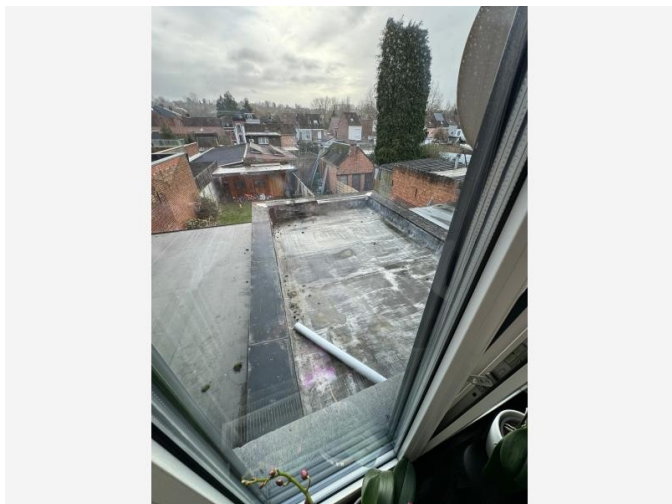
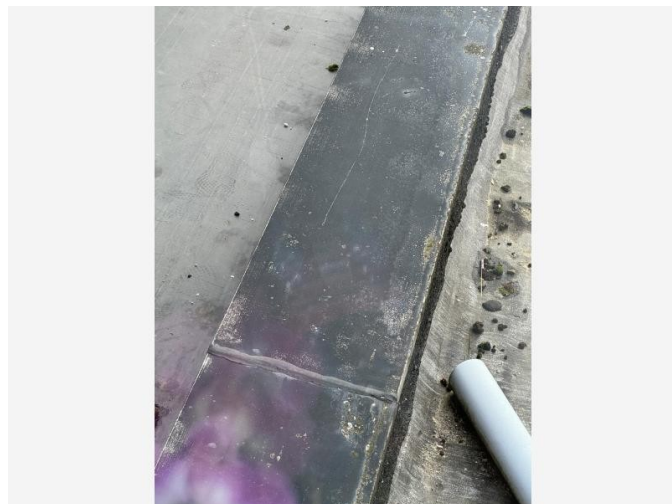
Het asbestmateriaal valt onder de mijlpaal van 2040.

Verwijderen

Eindbeoordeling materiaalrisico	Verhoogd materiaalrisico en/of verhoogde kans op vezelvrijgave
---------------------------------	--

Gebondenheid	Categorie 1: hechtgebonden in oorsprong
Asbestsoort (vezeltype)	Crocidoliet aanwezig
Asbestconcentratie	Laag (< 50%)
Afschermingsgraad van het gehele materiaal	Geheel of deels vrij aan de buitenlucht
Toestand van het materiaal	Matig beschadigd, matig verweerd

Beschrijving	Dekstenen plat dak
Omgeving	Buiten
Primaire drager	Plat dak
Asbestmateriaal	Deksteen, muurkap - Vol
Bindmiddel van asbestmateriaal	Cement
Gebondenheid op basis van bindmiddel	Hecht
Hoeveelheid (oppervlakte - dikte - aantal)	• 5,00 m ² - 3,00 cm - 1 stuk
Totaal volume	0,15 m ³
Eenvoudig bereikbaar	Ja
Bevestigingswijze	• Verlijmd, ingegoten, versmeerd

- Verwijder dit asbestmateriaal zo snel mogelijk. Volg de toestand goed op.
- Hemelwater dat afspoelt van asbestcement daken of gevels kan asbestdeeltjes bevatten. Gebruik het enkel voor gesloten circuits (bv. spoelen toiletten). Reinig na het vervangen van het dak of de gevel de dakgoten en regenwaterput of -ton om asbesthoudend sediment of slib te verwijderen

- Eenvoudige handelingen: mag via doe-het-zelf of door werknemer(s) met opleidingsattest eenvoudige handelingen
Hechtgebonden, verlijmd toepassing buiten, deze mag verwijderd worden door werknemer(s) met opleidingsattest eenvoudige handelingen.

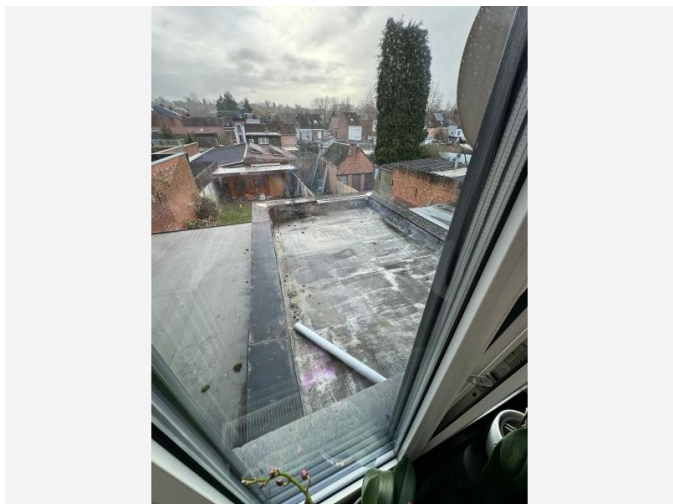
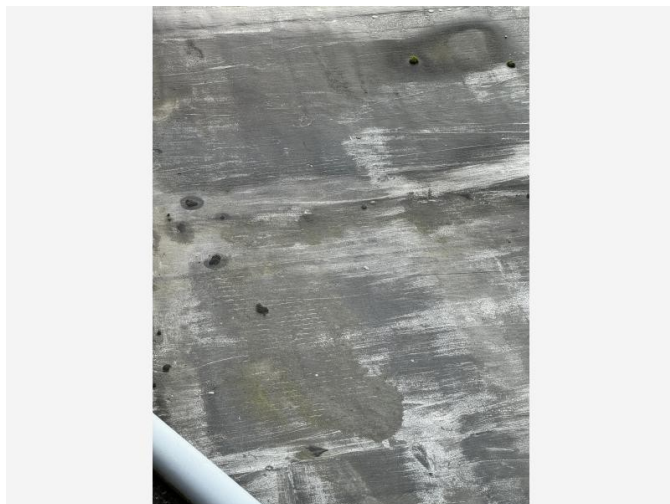
Het asbestmateriaal valt onder de mijlpaal van 2040.

Zorgvuldig beheren

Staalname was niet mogelijk zonder het risico op het veroorzaken van lekschade. De toplaag en eventuele onderlagen konden bijgevolg niet bemonsterd worden en moeten als asbestverdacht beschouwd worden. Laat voor aanvang van werken en / of verwijdering een staalname uitvoeren in het kader van een destructief onderzoek.

Eindbeoordeling materiaalrisico	Laag materiaalrisico en/of verlaagde kans op vezelvrijgave
---------------------------------	--

Gebondenheid	Categorie 1: hechtgebonden in oorsprong
Asbestsoort (vezeltype)	Crocidoliet aanwezig
Asbestconcentratie	Laag (< 50%)
Afschermingsgraad van het gehele materiaal	Geheel of deels vrij aan de buitenlucht
Toestand van het materiaal	Licht beschadigd, licht verweerd. Intact materiaal type Pical – asbestboard of categorie III 'gebondenheid'

Beschrijving	Roofing plat dak
Omgeving	Buiten
Primaire drager	Plat dak
Asbestmateriaal	Dak- en gevelbekleding - Roofing
Bindmiddel van asbestmateriaal	Bitumen (roofing, teer, asfalt)
Gebondenheid op basis van bindmiddel	Hecht
Hoeveelheid (oppervlakte - aantal)	• 20,00 m ² - 1 stuk

- Zorg voor een veilig beheer. Vermijd het beschadigen van het asbestmateriaal. Controleer de toestand jaarlijks op wijzigingen.
- Zorg voor een veilig beheer en verwijder dit asbestmateriaal wanneer het bij werken eenvoudig bereikbaar wordt. Controleer de toestand jaarlijks op wijzigingen.

- Eenvoudige handelingen: mag via doe-het-zelf of door werknemer(s) met opleidingsattest eenvoudige handelingen
Hechtgebonden, verlijmde toepassing, deze mag verwijderd worden door werknemer(s) met opleidingsattest eenvoudige handelingen

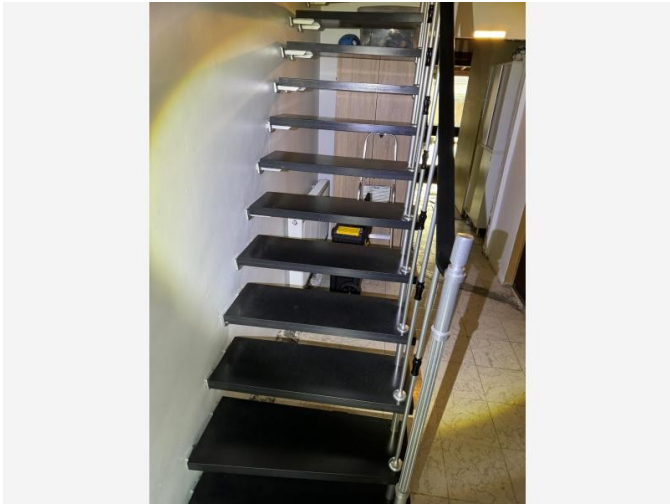
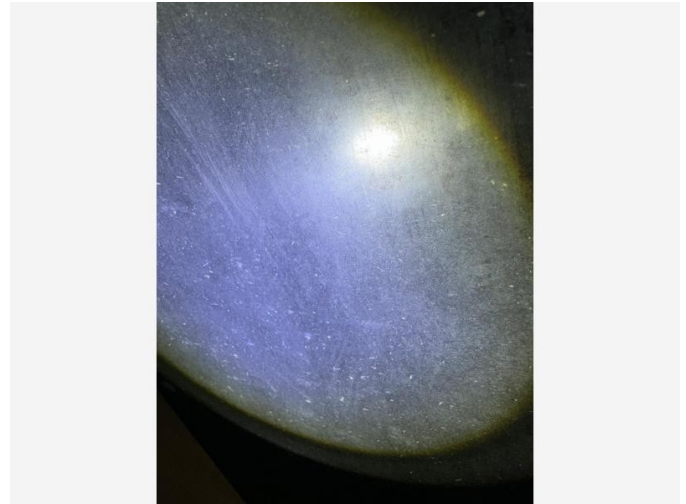
Het asbestmateriaal valt onder de mijlpaal van 2040.

Zorgvuldig beheren

Eindbeoordeling materiaalrisico	Laag materiaalrisico en/of verlaagde kans op vezelvrijgave
---------------------------------	--

Gebondenheid	Categorie 1: hechtgebonden in oorsprong
Asbestsoort (vezeltype)	Alleen chrysotiel
Asbestconcentratie	Laag (< 50%)
Afschermingsgraad van het gehele materiaal	Geheel of deels (ook) vrij aan de binnenlucht
Toestand van het materiaal	Licht beschadigd, licht verweerd. Intact materiaal type Pical – asbestboard of categorie III 'gebondenheid'

Beschrijving	Massal traptreden naar eerste verdieping
Omgeving	Binnen
Primaire drager	Vaste trap, vaste ladder
Asbestmateriaal	Plaat, paneel, tablet - Type Massal
Bindmiddel van asbestmateriaal	Cement
Gebondenheid op basis van bindmiddel	Hecht
Hoeveelheid (oppervlakte - dikte - aantal)	• 0,35 m ² - 3,00 cm - 13 stuks
Totaal volume	0,137 m ³
Eenvoudig bereikbaar	Ja
Bevestigingswijze	• Geschroefd

- Zorg voor een veilig beheer. Vermijd het beschadigen van het asbestmateriaal. Controleer de toestand jaarlijks op wijzigingen.
- Zorg voor een veilig beheer en verwijder dit asbestmateriaal wanneer het bij werken eenvoudig bereikbaar wordt. Controleer de toestand jaarlijks op wijzigingen.

- Eenvoudige handelingen: mag via doe-het-zelf of door werknemer(s) met opleidingsattest eenvoudige handelingen
Hechtgebonden toepassing binnen, deze mag verwijderd worden door werknemer(s) met opleidingsattest eenvoudige handelingen.

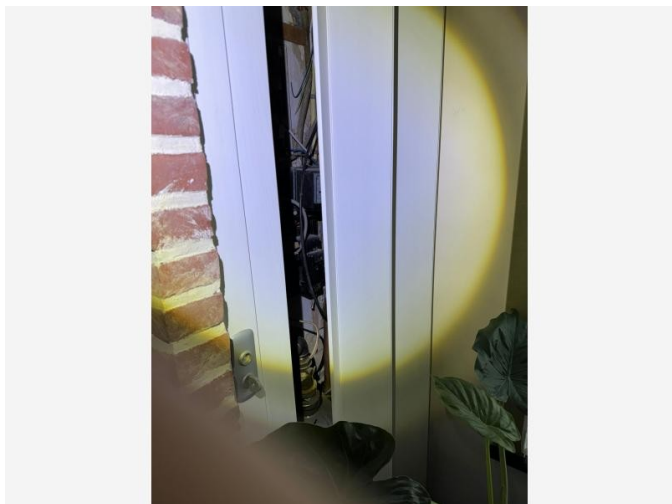
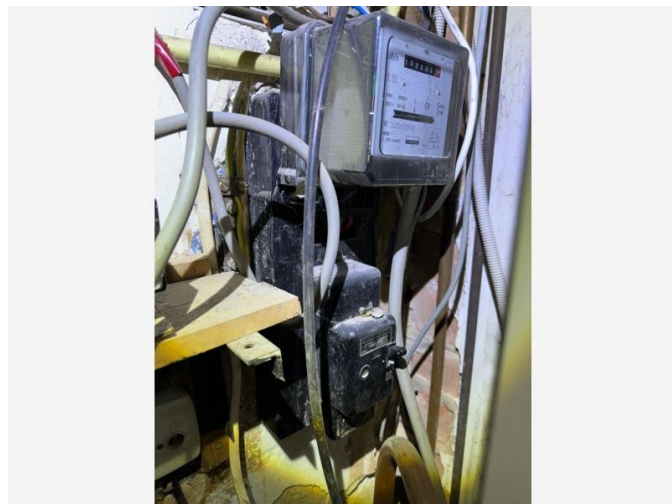
Het asbestmateriaal valt onder de mijlpaal van 2040.

Zorgvuldig beheren

Eindbeoordeling materiaalrisico	Laag materiaalrisico en/of verlaagde kans op vezelvrijgave
---------------------------------	--

Gebondenheid	Categorie 1: hechtgebonden in oorsprong
Asbestsoort (vezeltype)	Crocidoliet aanwezig
Asbestconcentratie	Laag (< 50%)
Afschermingsgraad van het gehele materiaal	Geheel of deels (ook) vrij aan de binnenlucht
Toestand van het materiaal	Onbeschadigd, niet verweerd

Beschrijving	Bakelieten bakje elektriciteit
Omgeving	Binnen
Primaire drager	Communicatie en elektrische infrastructuur en uitrusting
Asbestmateriaal	Omhulsel in bakeliet
Bindmiddel van asbestmateriaal	Kunststof of -hars
Gebondenheid op basis van bindmiddel	Hecht
Hoeveelheid (gewicht - aantal)	<ul style="list-style-type: none">1,00 kg - 1 stuk
Totaal gewicht	1,00 kg
Eenvoudig bereikbaar	Ja
Bevestigingswijze	<ul style="list-style-type: none">Geschroefd

- Zorg voor een veilig beheer. Vermijd het beschadigen van het asbestmateriaal. Controleer de toestand jaarlijks op wijzigingen.
- Zorg voor een veilig beheer en verwijder dit asbestmateriaal wanneer het bij werken eenvoudig bereikbaar wordt. Controleer de toestand jaarlijks op wijzigingen.

- Eenvoudige handelingen: mag via doe-het-zelf of door werknemer(s) met opleidingsattest eenvoudige handelingen
Hechtgebonden toepassing binnen, deze mag verwijderd worden door werknemer(s) met opleidingsattest eenvoudige handelingen.

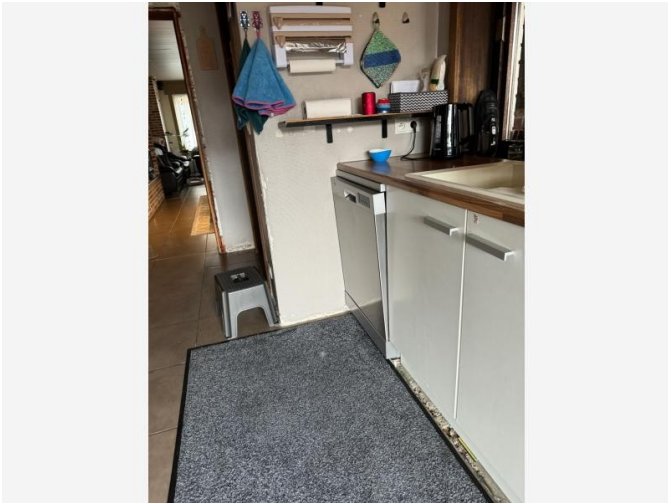
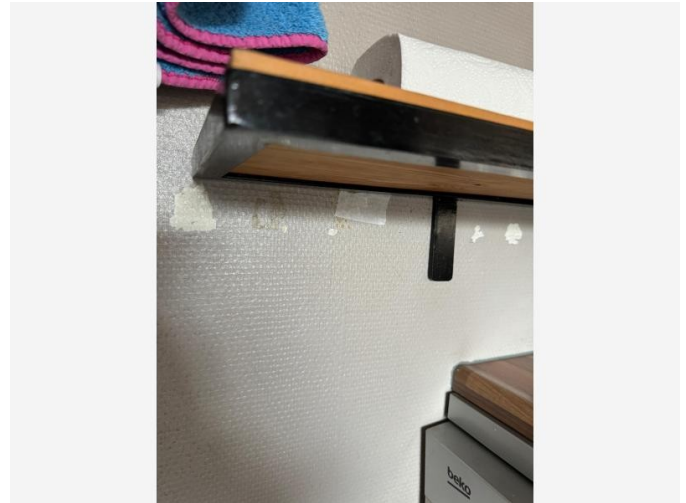
Geen asbest

#	Type	Referentie	Resultaat
7.1	Mengmonster	8079522	Geen asbest

Beschrijving	Pleisterwerk Muur
Omgeving	Binnen
Primaire drager	Binnenwand
Bindmiddel van materiaal	Gips - kalk
