Asbestinventarisatetest

Brakelbosstraat 26, 9660 Brakel

Attestnummer : 20240116-000053.000

Uitgegeven op : 16.01.2024

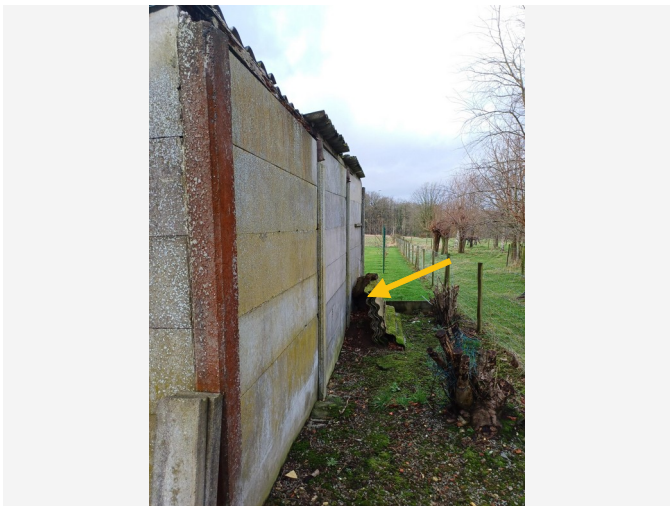
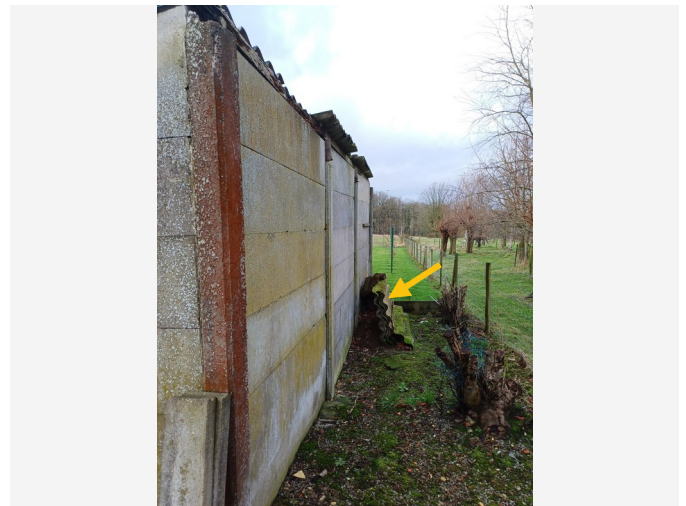
Dringend verwijderen

Beschrijving	golfplaten achter tuinhuis
Type afvalstof	Betreft stock-voorraad of gedemonteerde asbestmaterialen
Aanwezige resten	Golfplaten
Omgeving	Buiten
Primaire drager	Gedemonteerd of buitengebruik gesteld materiaal
Asbestmaterialen	<ul style="list-style-type: none">Dak- en gevelbekleding - Golfplaat
Bindmiddel van asbestmateriaal	Cement
Gebondenheid op basis van bindmiddel	Hecht
Hoeveelheid (gewicht - aantal)	<ul style="list-style-type: none">50,00 kg - 1 stuk
Totaal gewicht	50,00 kg
Eenvoudig bereikbaar	Ja
Identificatiemethode	Vaststelling zonder monsternamen
Opmerking	De hoeveelheid is een inschatting

- Verwijder het asbestafval.

- Eenvoudige handelingen: mag via doe-het-zelf of door werknemer(s) met opleidingsattest eenvoudige handelingen
De golfplaten elk in 1 stuk verwijderen zonder te breken of beschadigen. Vooraf het materiaal fixeren. Zorg voor gepaste persoonlijke beschermingsmiddelen: minimaal FFP3 mondkapje en indien nodig Tyvec overall (minimaal Cat III type 5/6) en handschoenen.

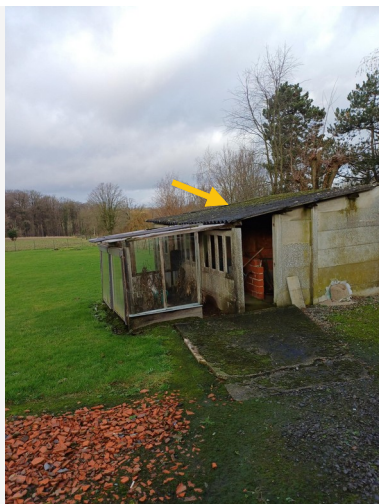
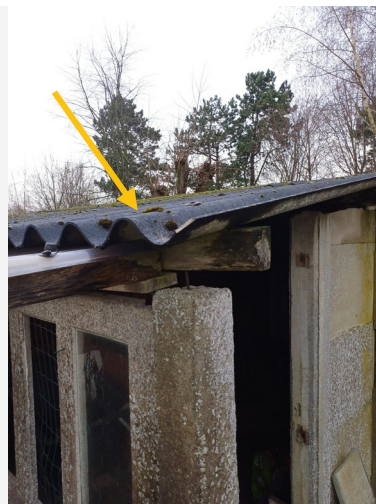
Het asbestmateriaal valt onder de mijlpaal van 2034.

Verwijderen

Eindbeoordeling materiaalrisico	Verhoogd materiaalrisico en/of verhoogde kans op vezelvrijgave
---------------------------------	--

Gebondenheid	Categorie 1: hechtgebonden in oorsprong
Asbestsoort (vezeltype)	Alleen chrysotiel
Asbestconcentratie	Laag (< 50%)
Afschermingsgraad van het gehele materiaal	Geheel of deels (ook) vrij aan de binnenlucht
Toestand van het materiaal	Matig beschadigd, matig verweerd

#	Type	Referentie	Resultaat
2.1	Puntmonster	E-24-000411/01	Chrysotiel

Beschrijving	Golfplaten dak tuinhuis +0
Omgeving	Buiten
Primaire drager	Schuin dak
Asbestmateriaal	Dak- en gevelbekleding - Golfplaat
Bindmiddel van asbestmateriaal	Cement
Gebondenheid op basis van bindmiddel	Hecht

- Zorg voor een veilig beheer. Vermijd het beschadigen van het asbestmateriaal. Controleer de toestand jaarlijks op wijzigingen.
- Hemelwater dat afspoelt van asbestcement daken of gevels kan asbestdeeltjes bevatten. Gebruik het enkel voor gesloten circuits (bv. spoelen toiletten). Reinig na het vervangen van het dak of de gevel de dakgoten en regenwaterput of -ton om asbesthoudend sediment of slib te verwijderen

- Eenvoudige handelingen: mag via doe-het-zelf of door werknemer(s) met opleidingsattest eenvoudige handelingen
De golfplaten elk in 1 stuk verwijderen zonder te breken of beschadigen, door een voor een voorzichtig los te schroeven. Vooraf het materiaal fixeren. Zorg voor gepaste persoonlijke beschermingsmiddelen: minimaal FFP3 mondkapje en indien nodig Tyvec overall (minimaal Cat III type 5/6) en handschoenen.

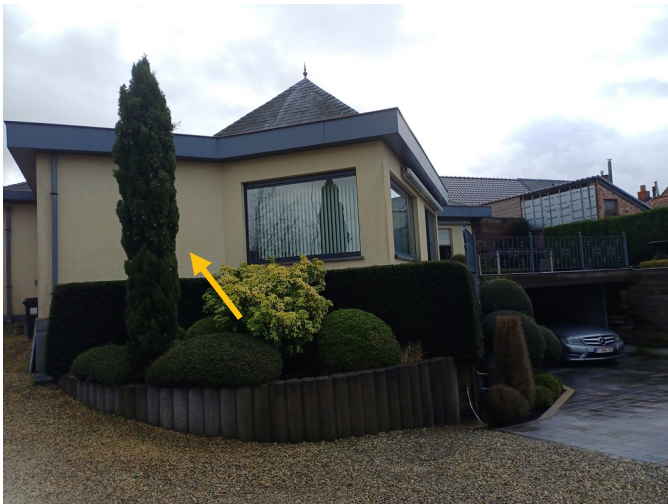
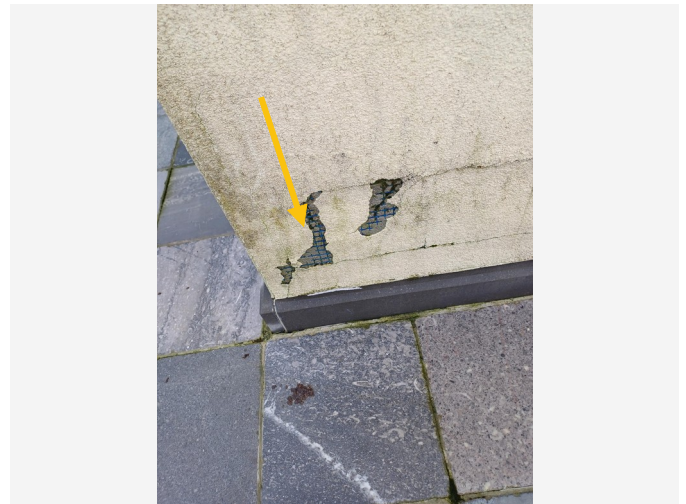
Het asbestmateriaal valt onder de mijlpaal van 2040.

Zorgvuldig beheren

Eindbeoordeling materiaalrisico	Laag materiaalrisico en/of verlaagde kans op vezelvrijgave
---------------------------------	--

Gebondenheid	Categorie 1: hechtgebonden in oorsprong
Asbestsoort (vezeltype)	Alleen chrysotiel
Asbestconcentratie	Laag (< 50%)
Afschermingsgraad van het gehele materiaal	Geheel of deels vrij aan de buitenlucht
Toestand van het materiaal	Licht beschadigd, licht verweerd. Intact materiaal type Pical – asbestboard of categorie III 'gebondenheid'

#	Type	Referentie	Resultaat
3.1	Puntmonster	E-24-000411/04	Chrysotiel

Beschrijving	crepi gevel hoofdgebouw
Omgeving	Buiten
Primaire drager	Wand buitenschil
Asbestmateriaal	In-situ afwerkingslagen - Crepi
Bindmiddel van asbestmateriaal	Cement
Gebondenheid op basis van bindmiddel	Hecht
Hoeveelheid (gewicht - aantal)	• 100,00 kg - 1 stuk

- Zorg voor een veilig beheer. Vermijd het beschadigen van het asbestmateriaal. Controleer de toestand jaarlijks op wijzigingen.

- Hermetische zone (erkend asbestverwijderaar)
Crepi kan niet verwijderd worden zonder te breken of te kappen, er zullen dus vezels vrijkomen tijdens de werken. De crepi moet verwijderd worden in een hermetische zone door een erkende verwijderaar.

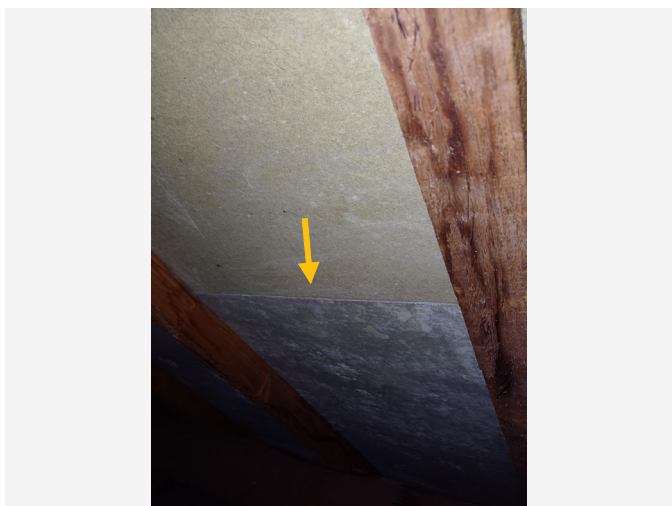
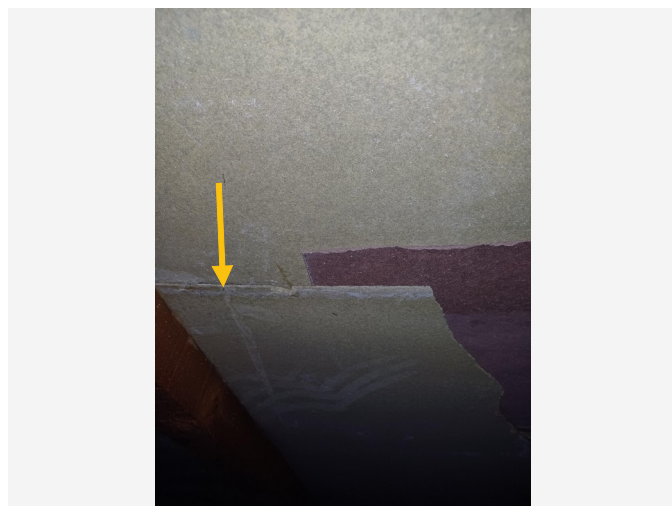
Het asbestmateriaal valt onder de mijlpaal van 2040.

Zorgvuldig beheren

Eindbeoordeling materiaalrisico	Zeer laag materiaalrisico en/of zeer lage kans op vezelvrijgave
---------------------------------	---

Gebondenheid	Categorie 1: hechtgebonden in oorsprong
Asbestsoort (vezeltype)	Alleen chrysotiel
Asbestconcentratie	Laag (< 50%)
Afschermingsgraad van het gehele materiaal	Geheel of deels (ook) vrij aan de binnenlucht
Toestand van het materiaal	Onbeschadigd, niet verweerd

#	Type	Referentie	Resultaat
4.1	Puntmonster	E-24-000411/05	Chrysotiel

Beschrijving	Onderdak hoofdgebouw
Omgeving	Binnen
Primaire drager	Schuin dak
Asbestmateriaal	Plaat, paneel, tablet - Type Menuiserite
Bindmiddel van asbestmateriaal	Cement
Gebondenheid op basis van bindmiddel	Hecht
Hoeveelheid (oppervlakte - dikte - aantal)	• 200,00 m ² - 1,00 cm - 1 stuk

- Zorg voor een veilig beheer. Vermijd het beschadigen van het asbestmateriaal. Controleer de toestand jaarlijks op wijzigingen.

- Eenvoudige handelingen: mag via doe-het-zelf of door werknemer(s) met opleidingsattest eenvoudige handelingen
Langs de buitenzijde verwijderen door eerst de dakpannen af te nemen. De platen een voor een voorzichtig los maken en afvoeren zonder te breken of beschadigen. Vooraf de platen fixeren. Indien moeilijk los te trekken zonder beschadigingen, dan onder constante verneveling werken. Zorg voor gepaste persoonlijke beschermingsmiddelen: minimaal FFP3 mondkapje en indien nodig Tyvec overall (minimaal Cat III type 5/6) en handschoenen.

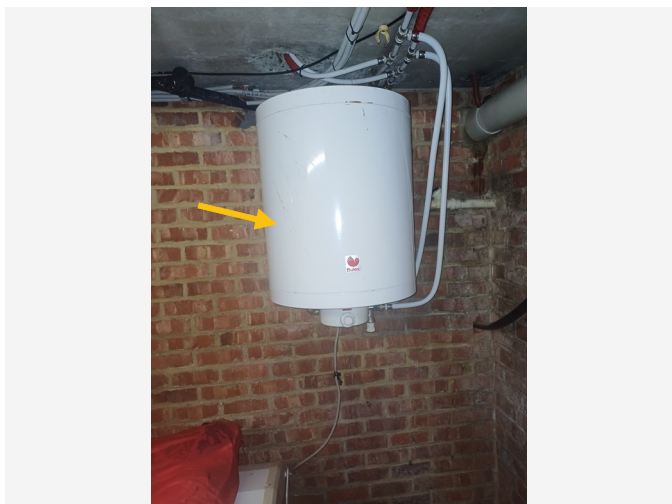
De Boiler van het merk Bulex type SDC80V , bouwjaar onbekend, werd niet teruggevonden in online databank met technische informatie (IAD online) Deze ketel kan mogelijk asbest bevatten.

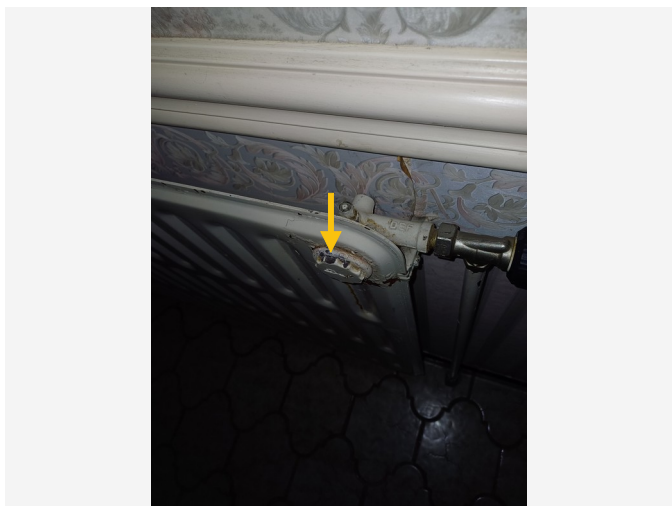
De dichting aan het verwarmingstoestel lijkt asbest-verdacht maar kan niet bemonsterd worden binnen het niet-destructief onderzoek

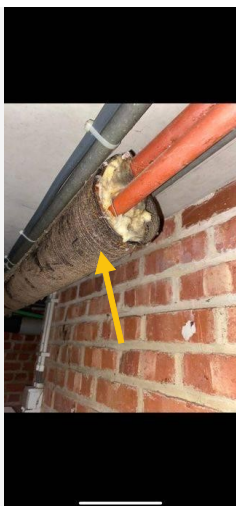
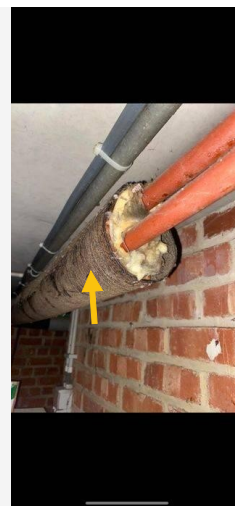
Geen asbest

#	Type	Referentie	Resultaat
7.1	Puntmonster	E-24-002221/01	Geen asbest

Beschrijving	bitumen buisisolatie kelder -1
Omgeving	Binnen
Primaire drager	HVAC infrastructuur en uitrusting
Bindmiddel van materiaal	Bitumen (roofing, teer, asfalt)

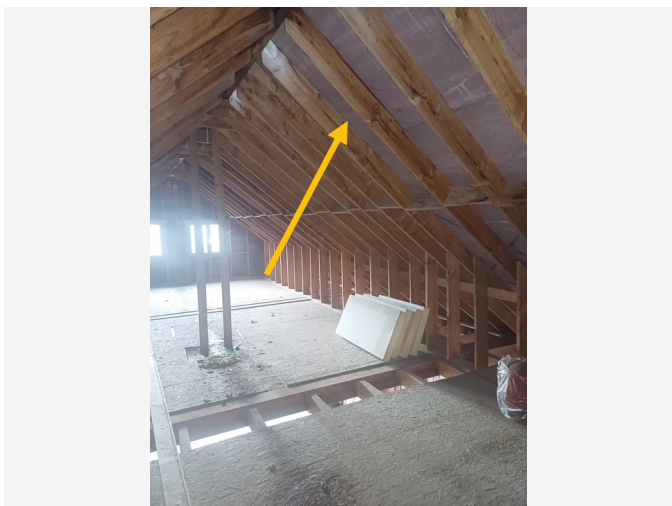
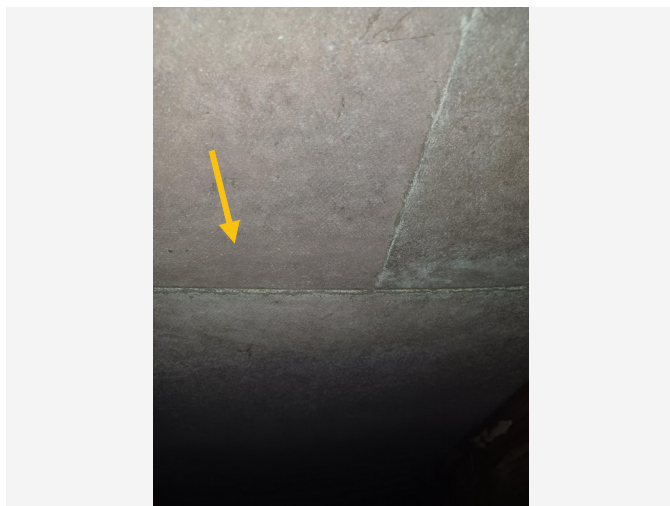
Fiche 8: onderdakplaat werkhuis

Geen asbest

#	Type	Referentie	Resultaat
8.1	Puntmonster	E-24-000411/02	Geen asbest

Beschrijving	onderdakplaat werkhuis
Omgeving	Binnen
Primaire drager	Schuin dak
Bindmiddel van materiaal	Cement

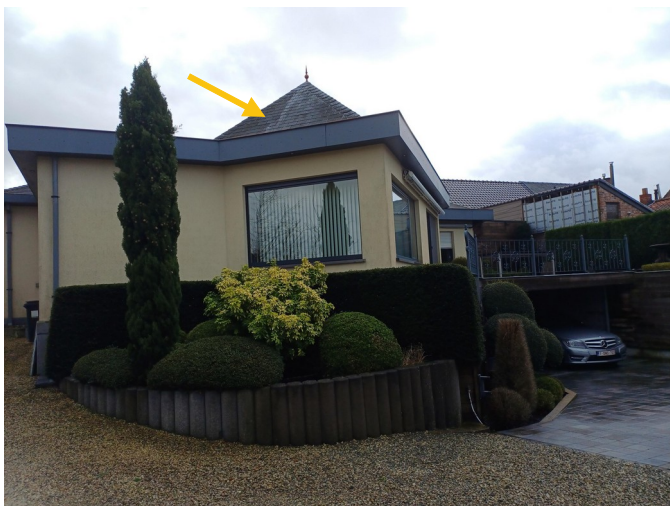
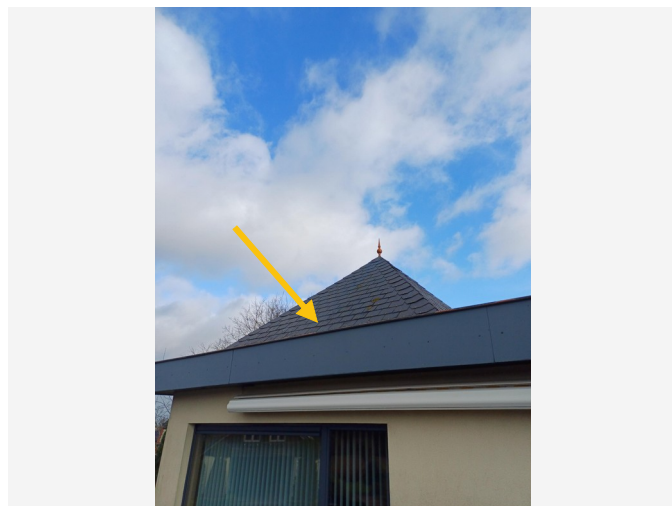
Fiche 9: Leien dak hoofdgebouw

Geen asbest

#	Type	Referentie	Resultaat
9.1	Puntmonster	E-24-000411/08	Geen asbest

Beschrijving	Leien dak hoofdgebouw
Omgeving	Buiten
Primaire drager	Schuin dak
Bindmiddel van materiaal	natuurleien

Gebondenheid op basis van bindmiddel	Hecht
Hoeveelheid (gewicht - aantal)	• 400,00 kg - 1 stuk
Totaal gewicht	400,00 kg
Identificatiemethode	Vaststelling met monstername
Destructieve handeling voor identificatie	Nee
Opmerking	De hoeveelheid is een inschatting. De leien werden bemonsterd maar achteraf gezien werd het duidelijk dat het om natuurleien ging en deze niet asbest-verdacht zijn.

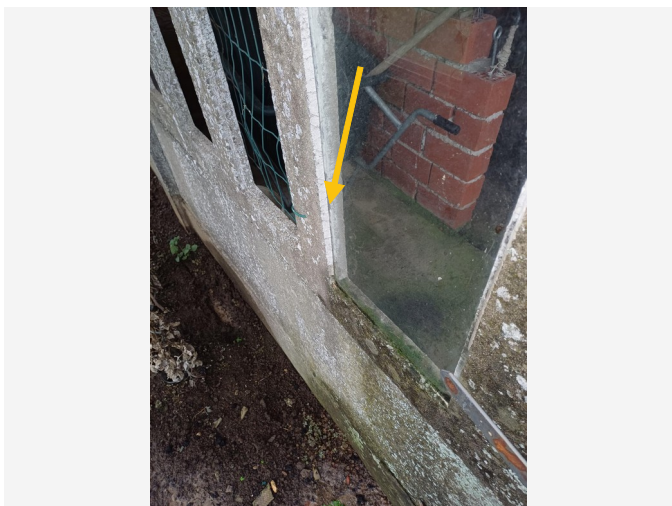
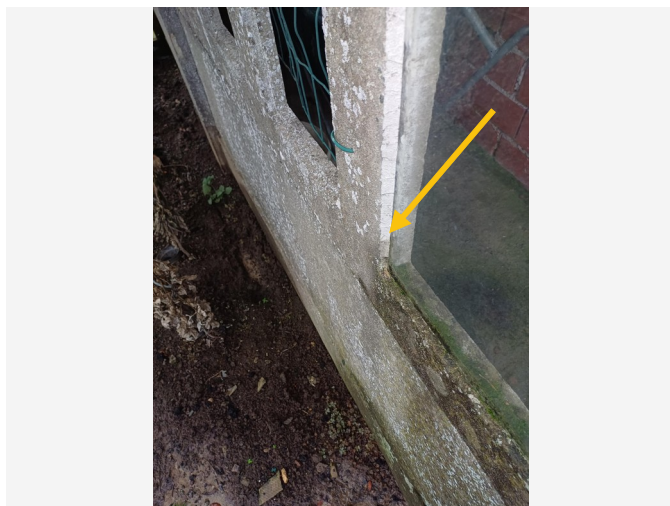
Geen asbest

#	Type	Referentie	Resultaat
10.1	Puntmonster	E-24-000411/03	Geen asbest

Beschrijving	mastiek raamprofiel tuinhuis
Omgeving	Buiten
Primaire drager	Wandopening verticaal (raam, deur, ...)
Bindmiddel van materiaal	Kitten, mastiek, pasta

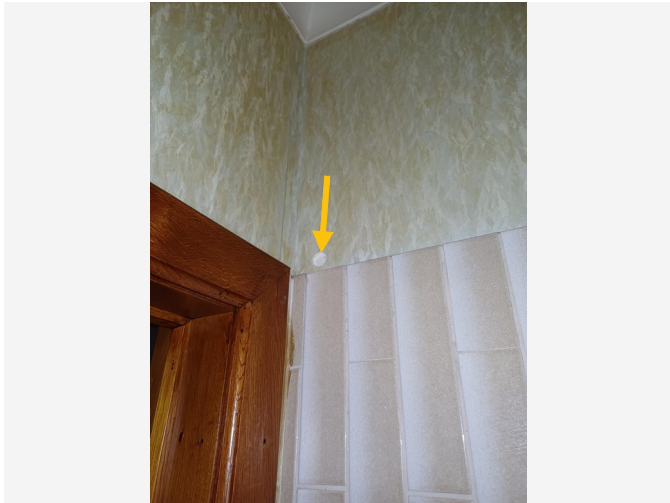
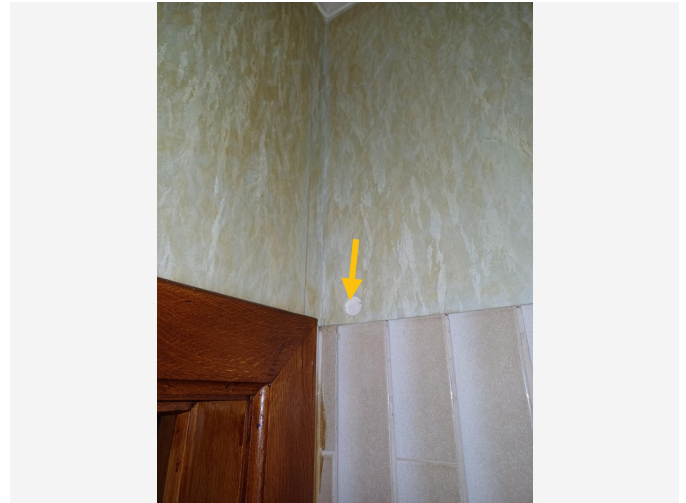
Geen asbest

#	Type	Referentie	Resultaat
11.1	Mengmonster	E-24-000411/06	Geen asbest

Beschrijving	Pleister wanden
Omgeving	Binnen
Primaire drager	Binnenwand
Bindmiddel van materiaal	Gips - kalk

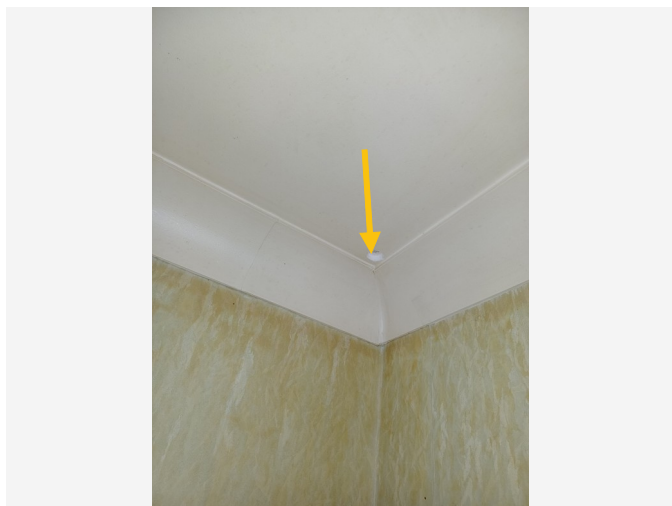
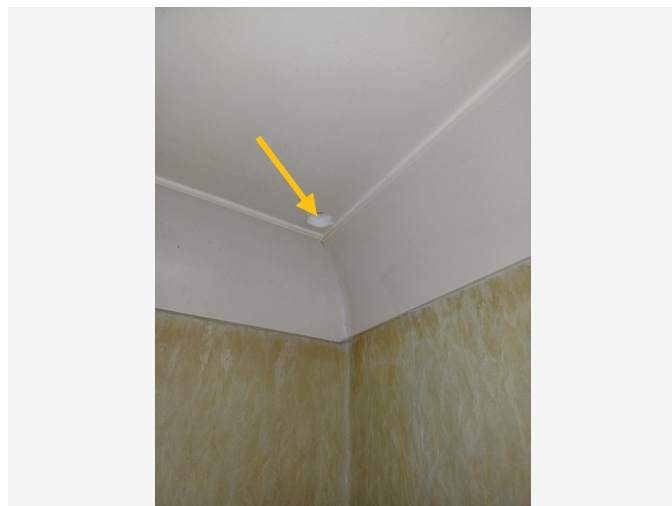
Geen asbest

#	Type	Referentie	Resultaat
12.1	Mengmonster	E-24-000411/07	Geen asbest

Beschrijving	Pleister plafonds
Omgeving	Binnen
Primaire drager	Plafond
Bindmiddel van materiaal	Gips - kalk
