# Asbestinventarisatetest

Pirrestraat 17, 9500 Geraardsbergen

Attestnummer : 20240425-000146.000

Uitgegeven op : 25.04.2024

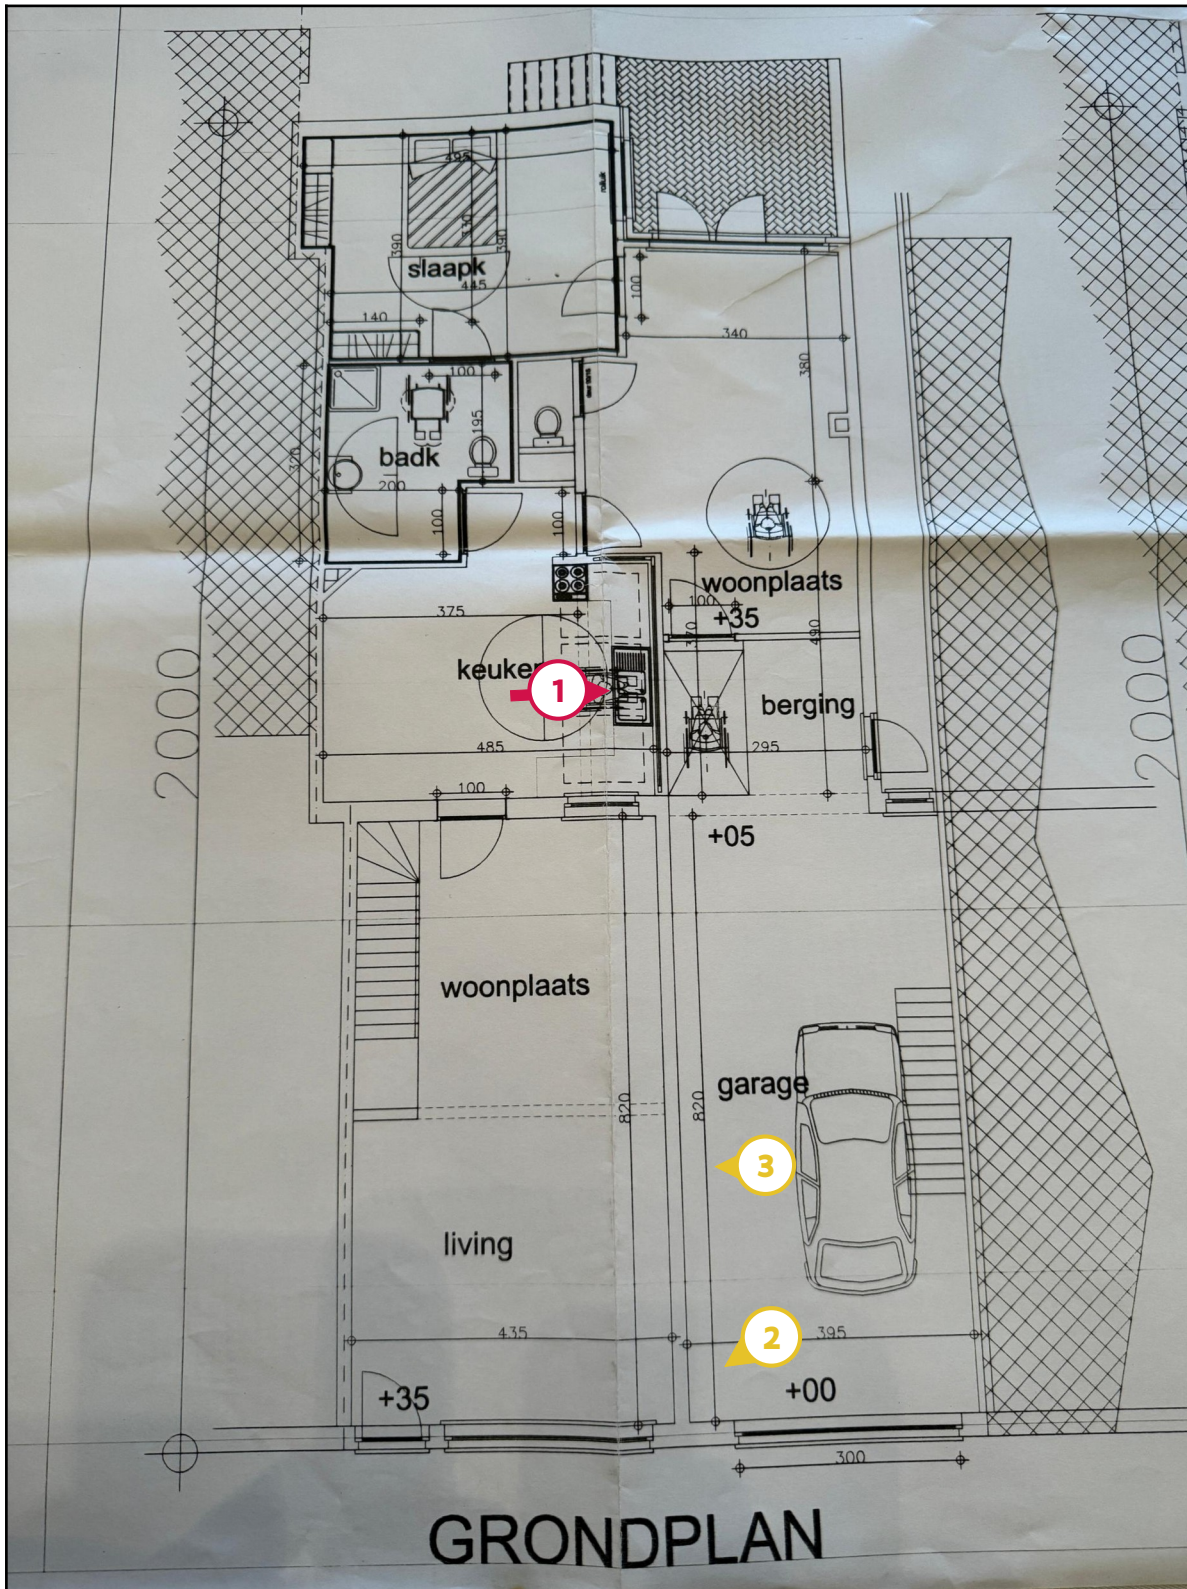
# Plan 1.1: gelijkvloers

1. Dreunplaatje lavabo keuken	Asbestmateriaal	Dringend verwijderen
2. Bakelieten toepassing elektriciteit	Asbestmateriaal	Zorgvuldig beheren
3. Afsluitplaatje rookgaskanaal	Asbestmateriaal	Zorgvuldig beheren

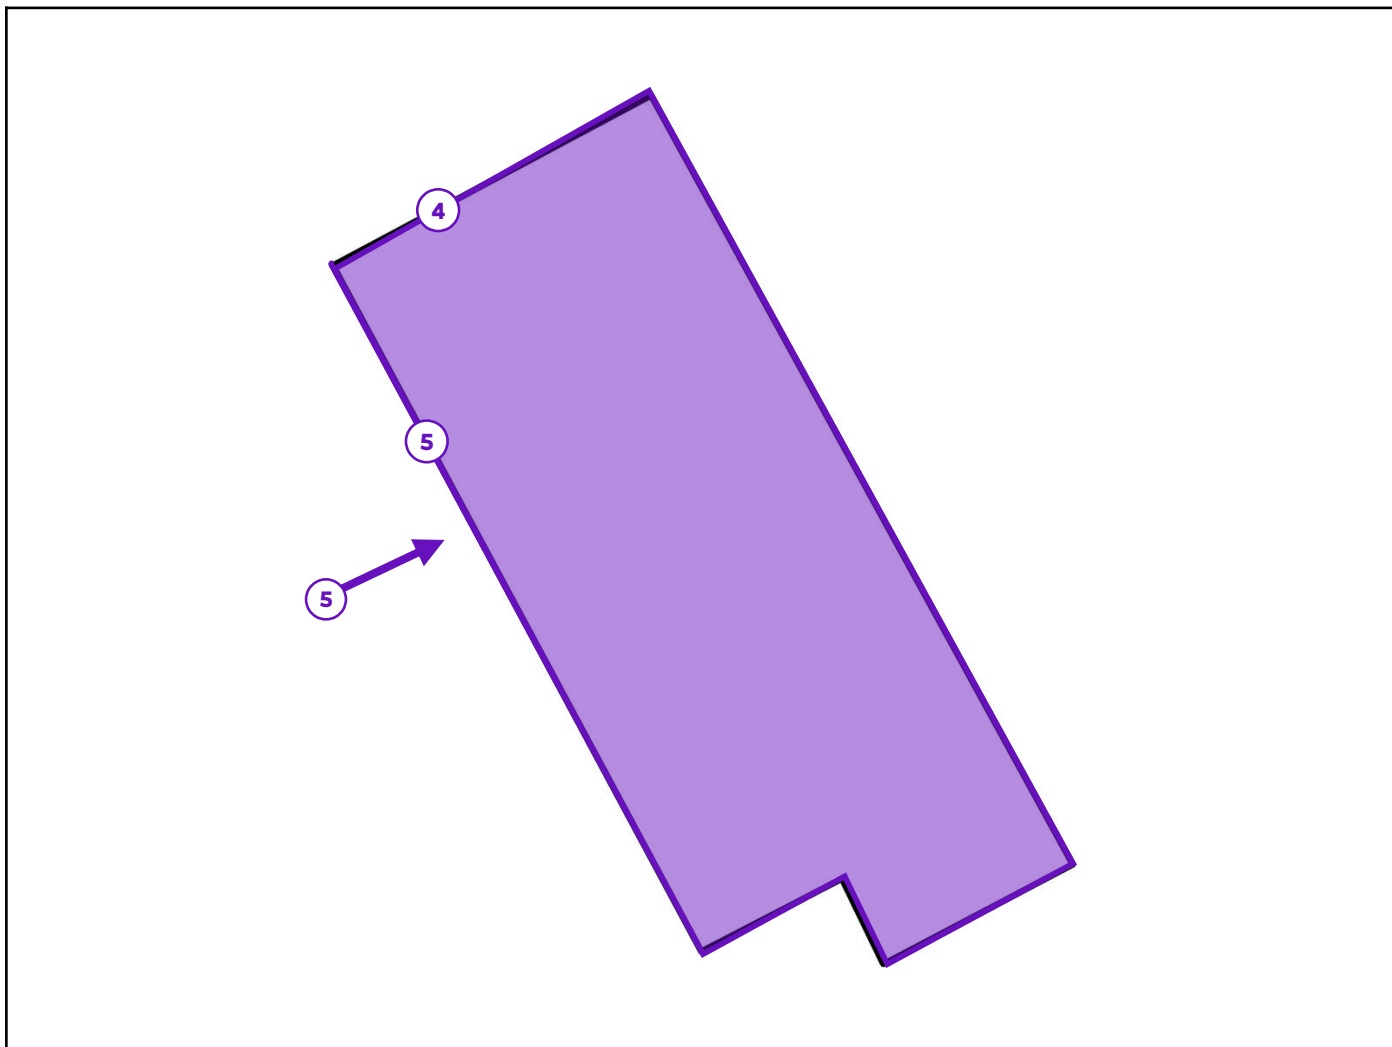
## Plan 1.3: Hoofdgebouw plan

Beschrijving	Type	Actie
4. Onderdakplaten Menuiserie	Advies	-
5. Bruine gevelleien zij- en achtergevel	Advies	-

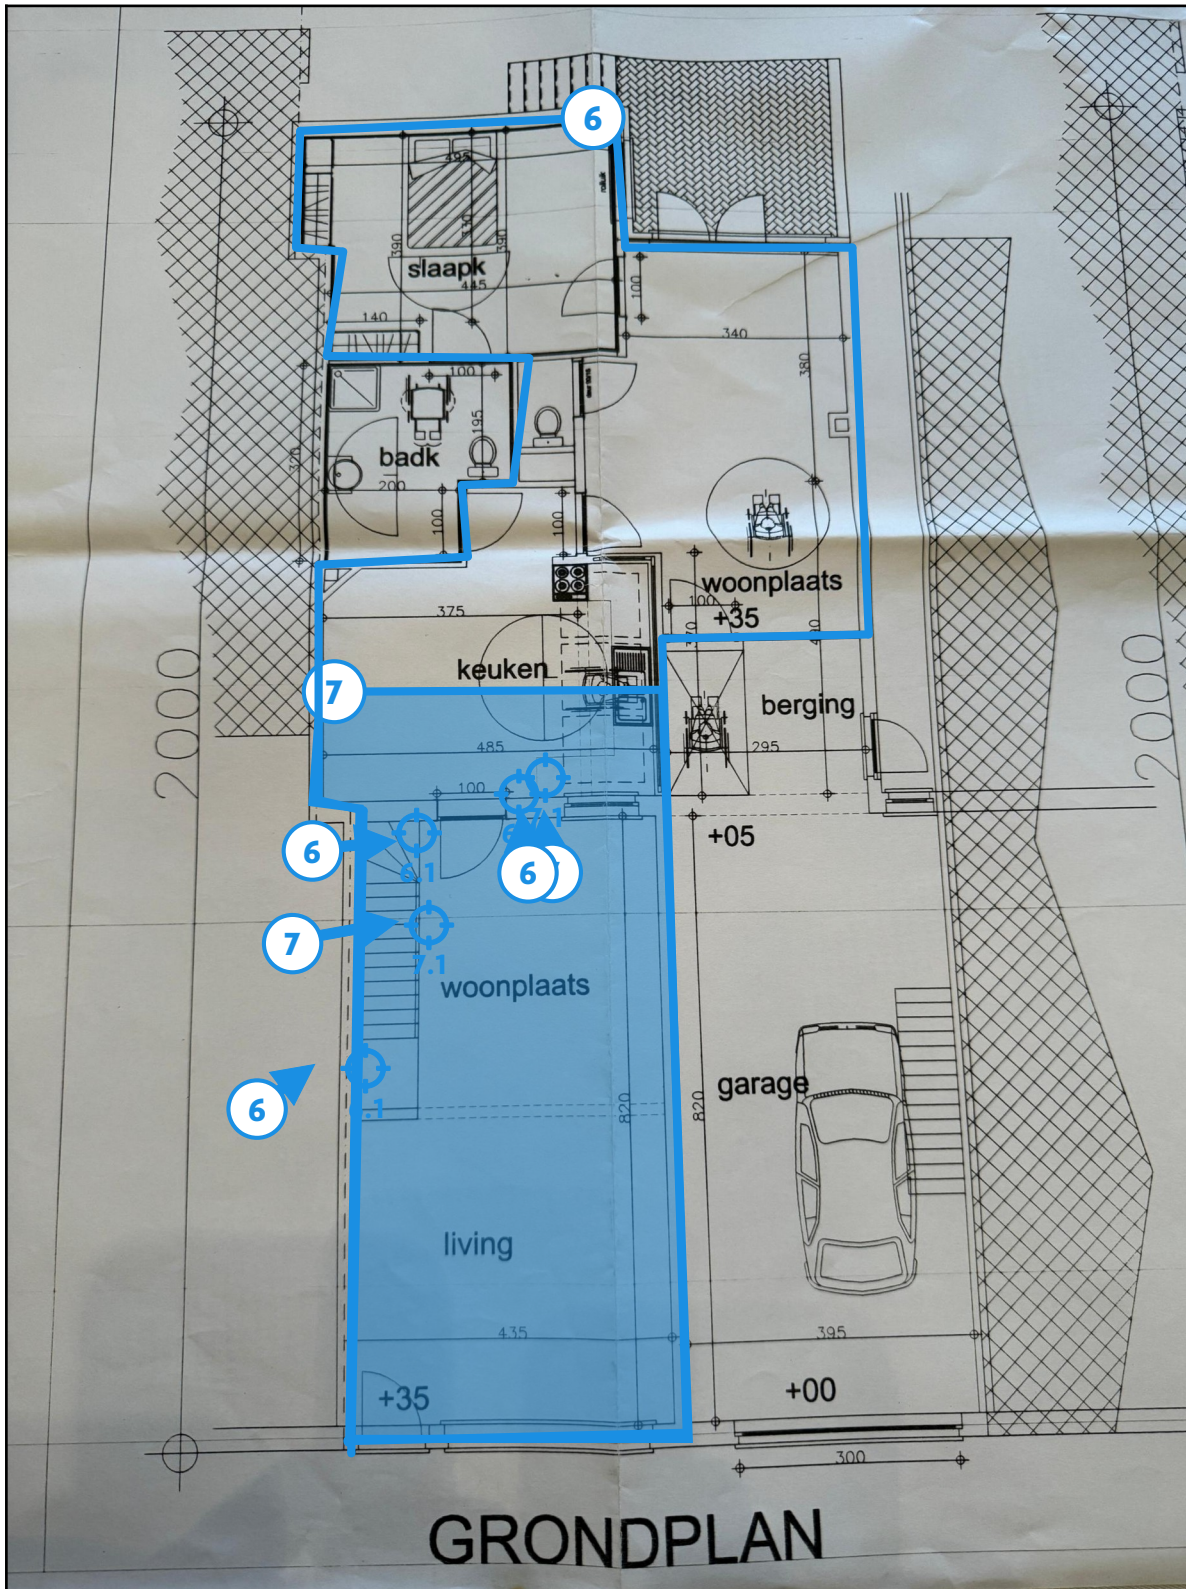
## Plan 1.4: Plan pleisterwerk

6. Pleisterwerk Muur	Geen asbest	-
6.1 Code: 002	Mengmonster	-
7. Pleisterwerk Plafonds	Geen asbest	-
7.1 Code: 001	Mengmonster	-

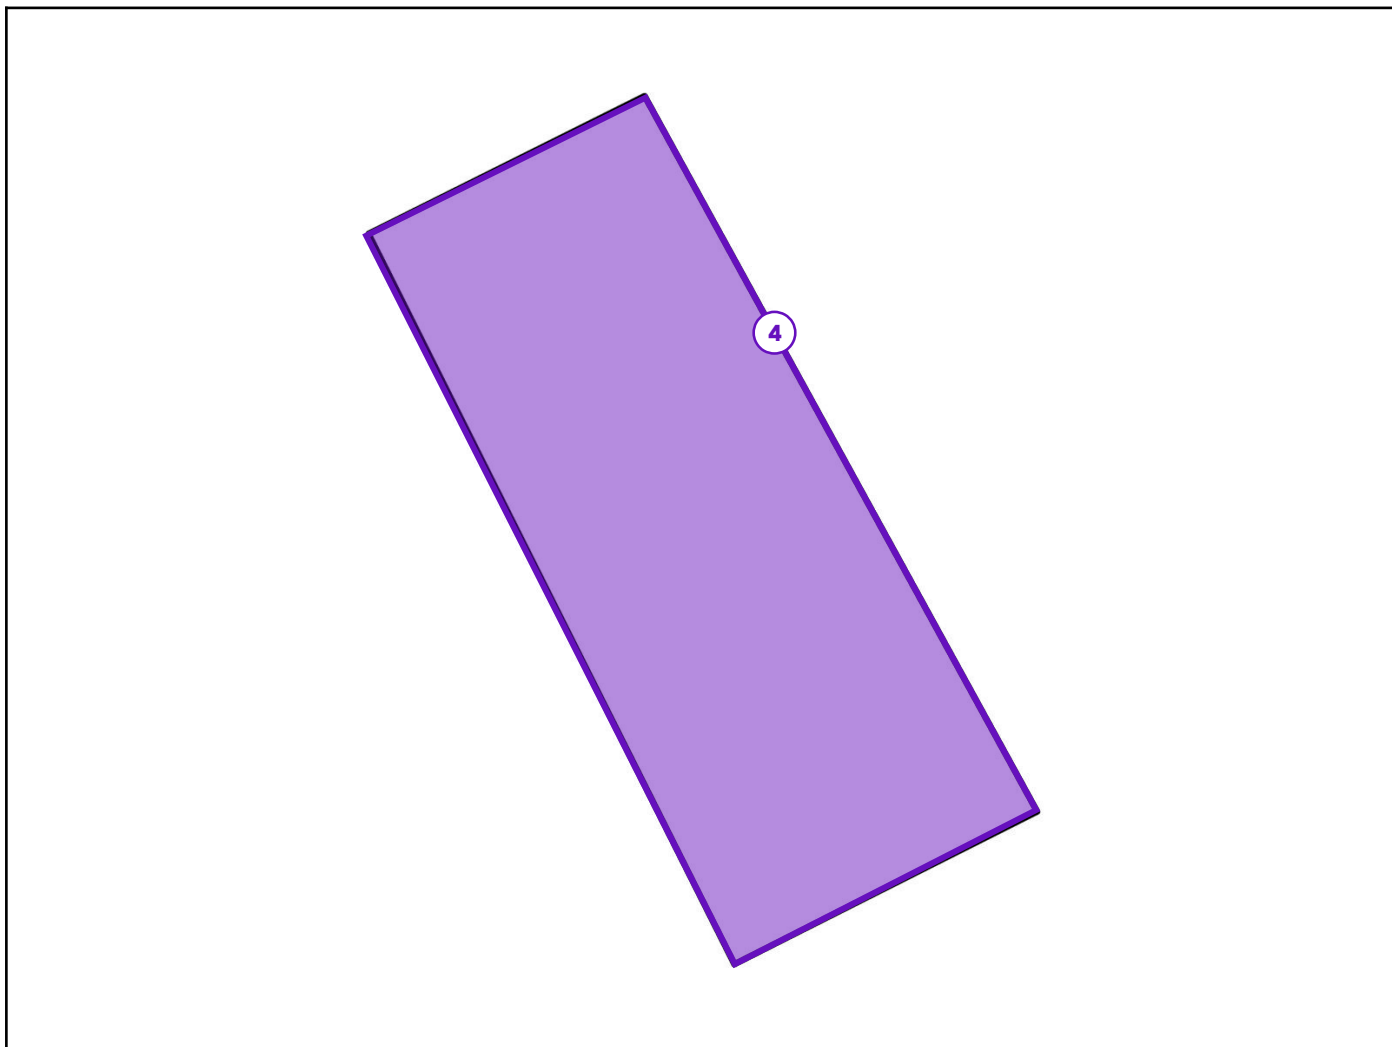
## Plan 2.1: Bijgebouw plan

Beschrijving	Type	Actie
4. Onderdakplaten Menuiserie	Advies	-

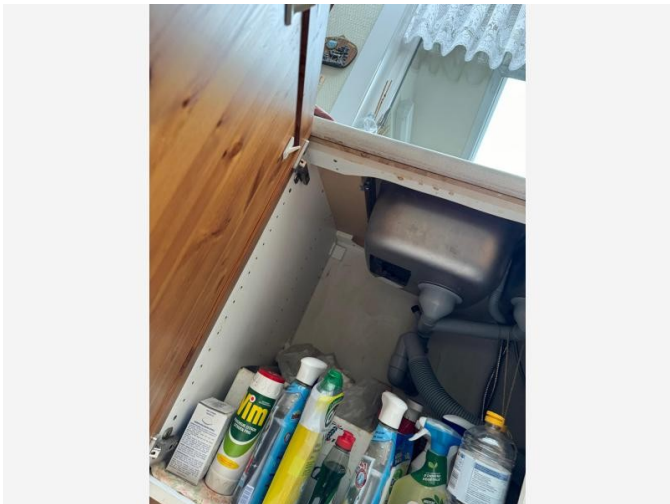
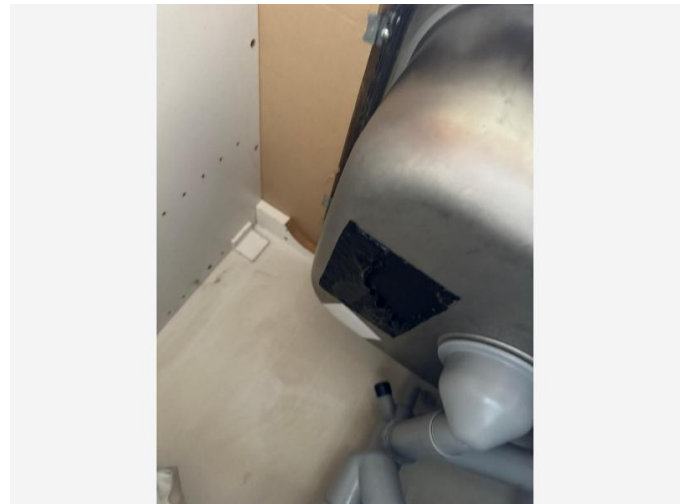
Het asbestmateriaal valt onder de mijlpaal van 2034.

**Dringend verwijderen**

Eindbeoordeling materiaalrisico	Hoog materiaalrisico en/of hoge kans op vezelvrijgave
---------------------------------	---

Gebondenheid	Categorie 1: hechtgebonden in oorsprong
Asbestsoort (vezeltype)	Crocidoliet aanwezig
Asbestconcentratie	Laag (< 50%)
Afschermingsgraad van het gehele materiaal	Geheel of deels (ook) vrij aan de binnenlucht
Toestand van het materiaal	Matig beschadigd, matig verweerd

Beschrijving	Dreunplaatje lavabo keuken
Omgeving	Binnen
Primaire drager	Inrichting (meubilair, ...)
Asbestmateriaal	Dreunplaatje
Bindmiddel van asbestmateriaal	Bitumen (roofing, teer, asfalt)
Gebondenheid op basis van bindmiddel	Hecht
Hoeveelheid (gewicht - aantal)	<ul style="list-style-type: none"><li>0,20 kg - 1 stuk</li></ul>
Totaal gewicht	0,20 kg
Eenvoudig bereikbaar	Ja
Bevestigingswijze	<ul style="list-style-type: none"><li>Verlijmd, ingegoten, versmeerd</li></ul>
Identificatiemethode	Vaststelling zonder monsternamen

- Verwijder dit asbestmateriaal zo snel mogelijk. Volg de toestand goed op.

- Eenvoudige handelingen: mag via doe-het-zelf of door werknemer(s) met opleidingsattest eenvoudige handelingen  
Deze toepassing mag in zijn geheel met de lavabo verwijderd worden via doe-het-zelf als asbestafval.

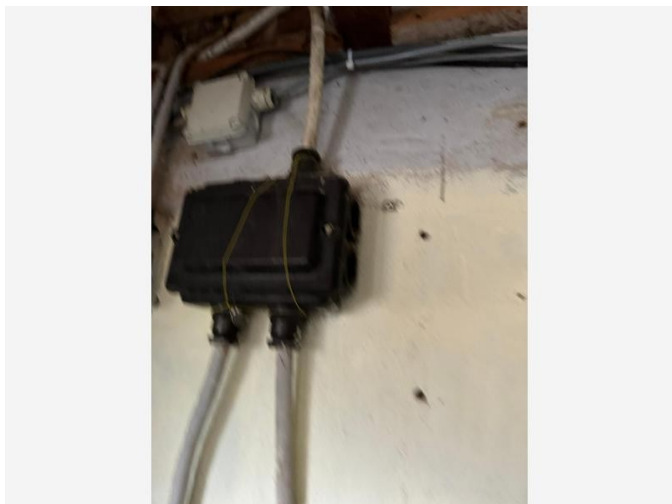
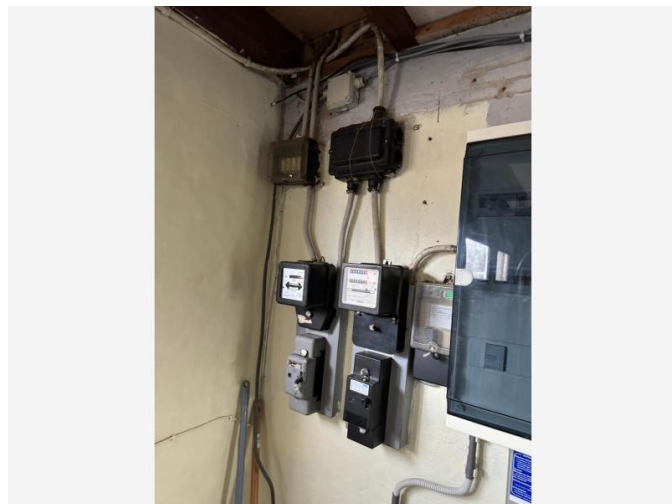
Het asbestmateriaal valt onder de mijlpaal van 2040.

Zorgvuldig beheren

Eindbeoordeling materiaalisico	Laag materiaalisico en/of verlaagde kans op vezelvrijgave
--------------------------------	---

Gebondenheid	Categorie 1: hechtgebonden in oorsprong
Asbestsoort (vezeltype)	Crocidoliet aanwezig
Asbestconcentratie	Laag (< 50%)
Afschermingsgraad van het gehele materiaal	Geheel of deels (ook) vrij aan de binnenlucht
Toestand van het materiaal	Onbeschadigd, niet verweerd

Beschrijving	Bakelieten toepassing elektriciteit
Omgeving	Binnen
Primaire drager	Communicatie en elektrische infrastructuur en uitrusting
Asbestmateriaal	Plaat, paneel, tablet - Type Bakeliet
Bindmiddel van asbestmateriaal	Kunststof of -hars
Gebondenheid op basis van bindmiddel	Hecht
Hoeveelheid (oppervlakte - dikte - aantal)	• 0,40 m <sup>2</sup> - 0,20 cm - 1 stuk
Totaal volume	< 0,001 m <sup>3</sup>
Eenvoudig bereikbaar	Ja
Bevestigingswijze	• Geschroefd
Identificatiemethode	Vaststelling zonder monsternamen

- Zorg voor een veilig beheer. Vermijd het beschadigen van het asbestmateriaal. Controleer de toestand jaarlijks op wijzigingen.

- Eenvoudige handelingen: mag via doe-het-zelf of door werknemer(s) met opleidingsattest eenvoudige handelingen  
Hechtgebonden toepassing binnen, deze mag verwijderd worden door werknemer(s) met opleidingsattest eenvoudige handelingen.

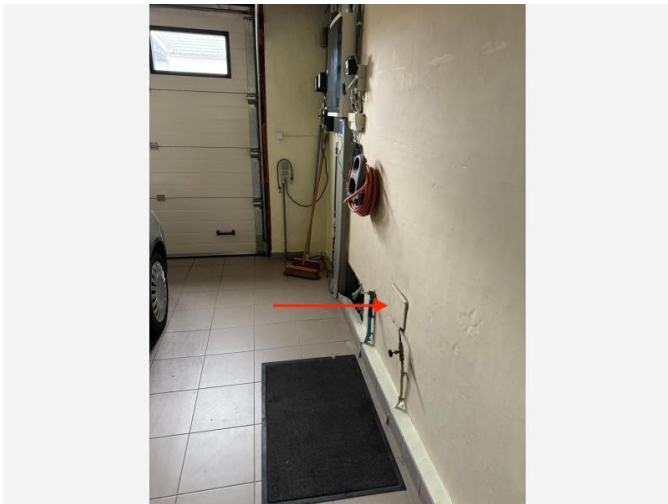
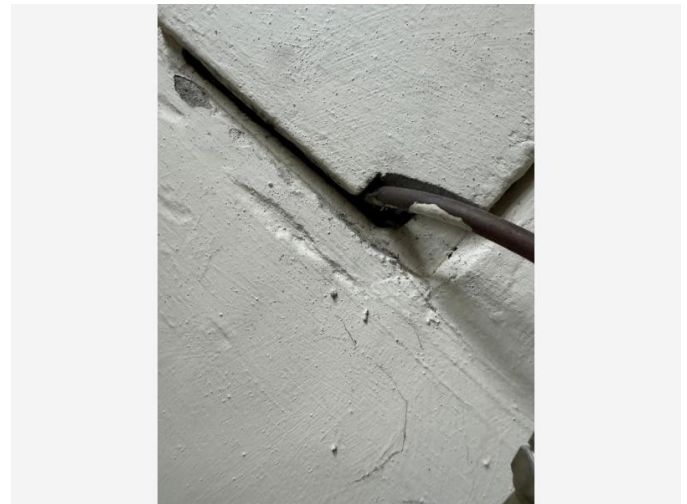
Het asbestmateriaal valt onder de mijlpaal van 2040.

Zorgvuldig beheren

Eindbeoordeling materiaalrisico	Zeer laag materiaalrisico en/of zeer lage kans op vezelvrijgave
---------------------------------	---

Gebondenheid	Categorie 1: hechtgebonden in oorsprong
Asbestsoort (vezeltype)	Crocidoliet aanwezig
Asbestconcentratie	Laag (< 50%)
Afschermingsgraad van het gehele materiaal	Niet stootvaste afscherming
Toestand van het materiaal	Onbeschadigd, niet verweerd

Beschrijving	Afsluitplaatje rookgaskanaal
Omgeving	Binnen
Primaire drager	Binnenwand
Asbestmateriaal	Plaat, paneel, tablet - Generiek
Bindmiddel van asbestmateriaal	Cement
Gebondenheid op basis van bindmiddel	Hecht
Hoeveelheid (oppervlakte - dikte - aantal)	• 0,10 m <sup>2</sup> - 1,00 cm - 1 stuk
Totaal volume	0,001 m <sup>3</sup>
Eenvoudig bereikbaar	Ja
Bevestigingswijze	• Geklemd
Identificatiemethode	Vaststelling zonder monsternamen

- Zorg voor een veilig beheer. Vermijd het beschadigen van het asbestmateriaal. Controleer de toestand jaarlijks op wijzigingen.

- Eenvoudige handelingen: mag via doe-het-zelf of door werknemer(s) met opleidingsattest eenvoudige handelingen  
Losse, hechtgebonden toepassing binnen, deze mag verwijderd worden als asbestafval via doe-het-zelf.

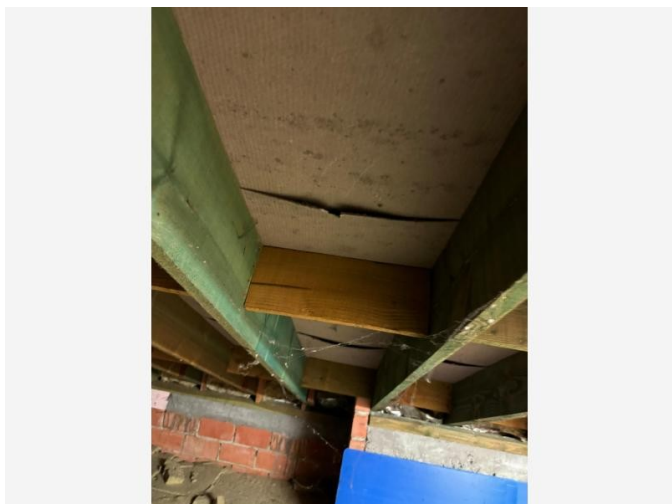
Vrije foto

Deze onderdakplaten zijn van niet-asbesthoudend Menuiserite. Op de platen van het dak van de achterbouw is de notitie NT aanwezig. Op de breukvlakken waren ook geen asbestvezels zichtbaar. Voor het hoofddak is er een bewijsdocument van plaatsing Menuiserite in juli 2001. Voor het dak van de achterbouw is er een factuur voor plaatsing asbestvrije Menuiserite platen in 1999.

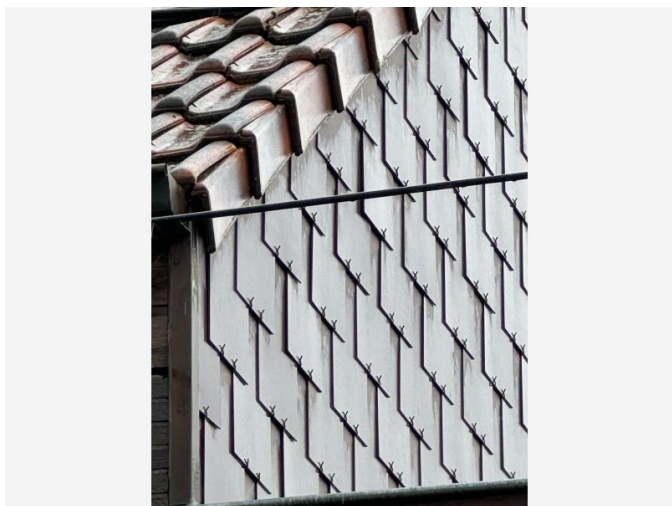
Vrije foto

Er is een bewijsdocument van plaatsing van deze leien in juli 2001. Op de breukvlakken van de leien waren ook geen asbestvezels zichtbaar.

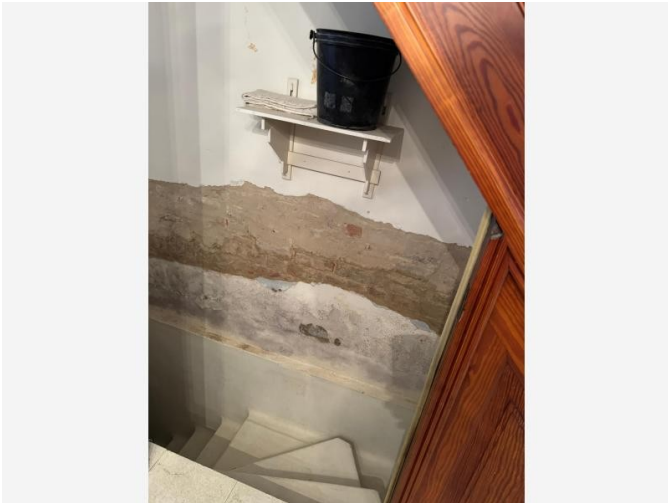
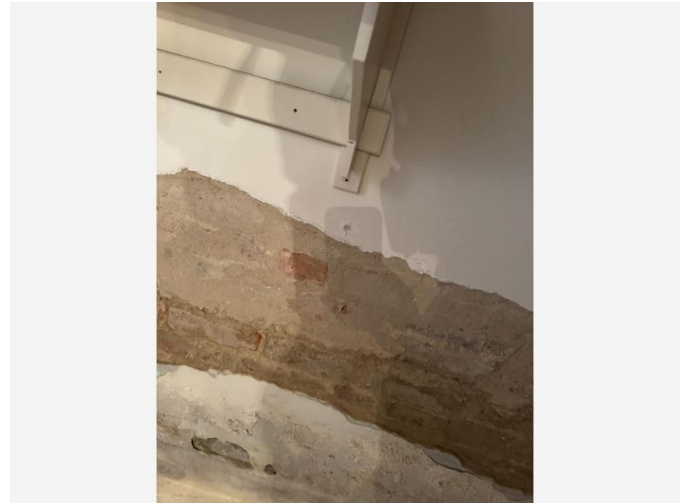
Geen asbest

#	Type	Referentie	Resultaat
6.1	Mengmonster	002	Geen asbest

Beschrijving	Pleisterwerk Muur
Omgeving	Binnen
Primaire drager	Binnenwand
Bindmiddel van materiaal	Gips - kalk

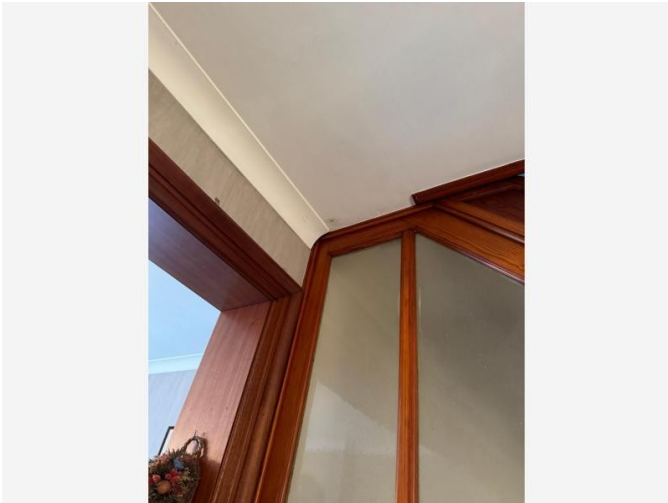
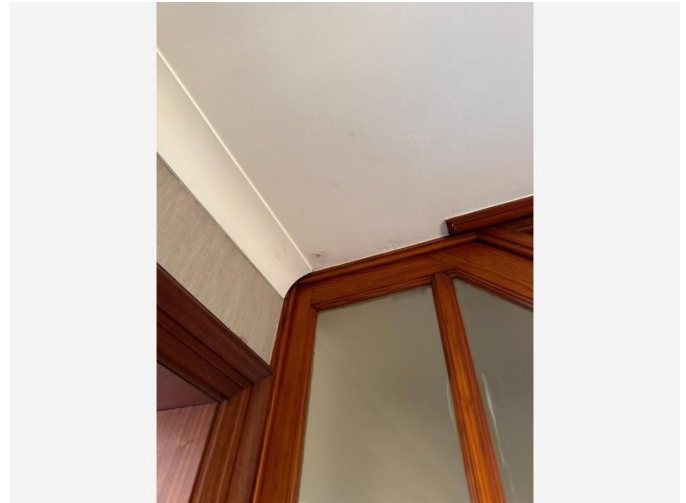
Geen asbest

#	Type	Referentie	Resultaat
7.1	Mengmonster	001	Geen asbest

Beschrijving	Pleisterwerk Plafonds
Omgeving	Binnen
Primaire drager	Plafond
Bindmiddel van materiaal	Gips - kalk
