# Asbestinventarisatetest

Buizemontstraat 6, 9500 Geraardsbergen

Attestnummer : 20240311-000369.000

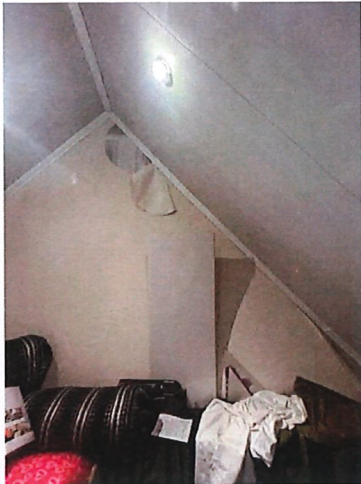
Situeringsfoto

**Reden:** Het te onderzoeken materiaal situeert zich hoger dan 3,50 m te rekenen vanaf een veilige ondergrond

**Uitleg van de asbestdeskundige:** De toepassing bevindt zich op een zeker hoogte, waar de deskundige niet veilig toegang tot heeft.

| (Asbest)materiaal | Plaat, paneel, tablet - Type Menuiserie |
| Karakterisatie | Asbest (verdacht) |
| Primaire drager | Schuin dak |

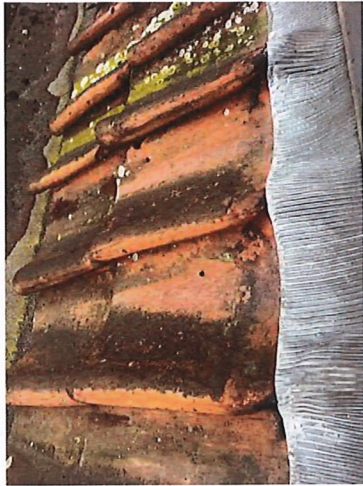
Vrije foto

Het dak bestaat uit dakpannen.

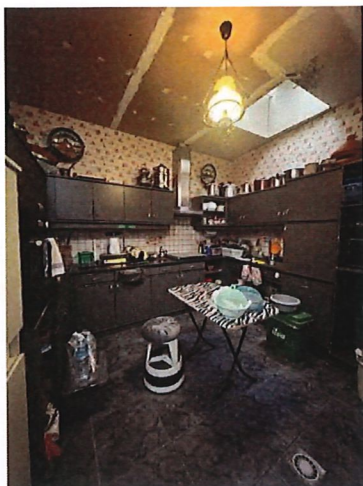
## Fiche 3: Keuken

De keuken werd rond het jaar 2005 vernieuwd.

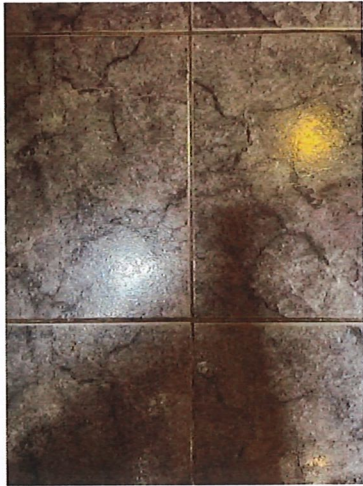
## Fiche 4: Vloeren

Geen asbestverdachte tegels en/of tegellijm. Vloer werd vernieuwd rond het jaar 2005.

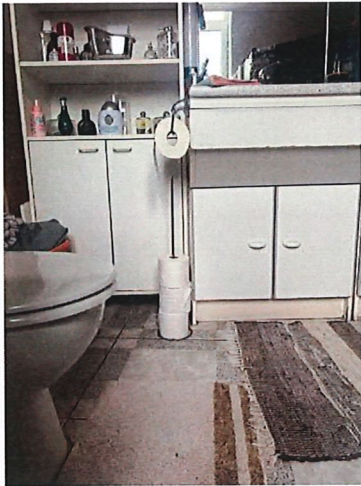
## Fiche 5: Badkamer

Geen asbestverdachte toepassingen.

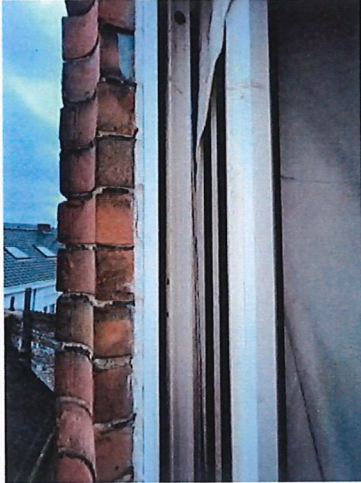
## Fiche 6: Ramen – Mastiek

Geen asbestverdachte mastiek aan de ramen.

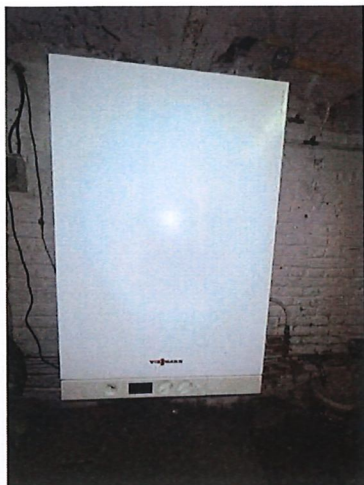
Vrije foto

Geen asbestverdachte toepassingen.

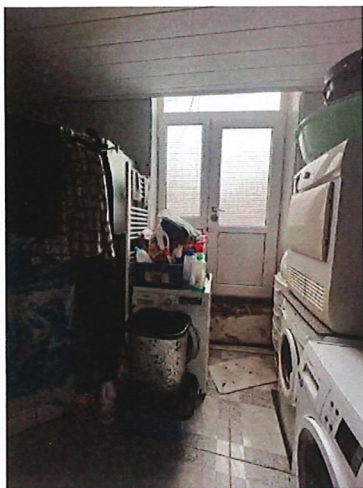
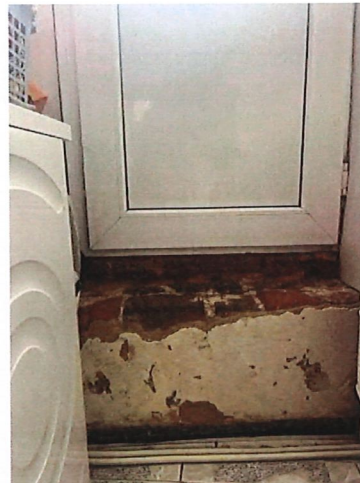
## Fiche 8: Pleisterwerk

Geen asbest

| # | Type | Referentie | Resultaat |
|---|---|---|---|
| 8.1 | Mengmonster | AX24 - 154 | Geen asbest |

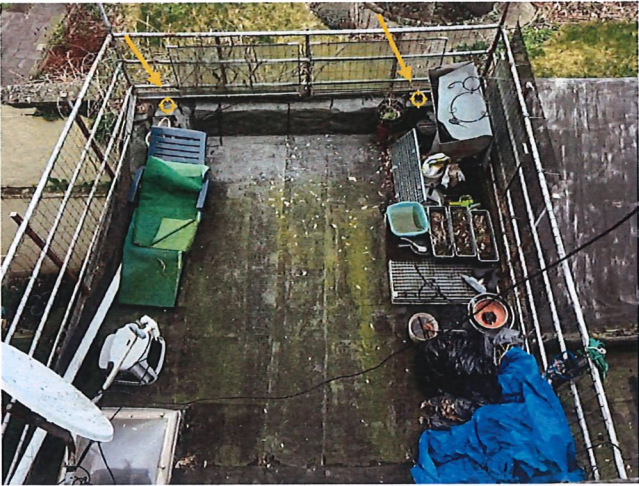
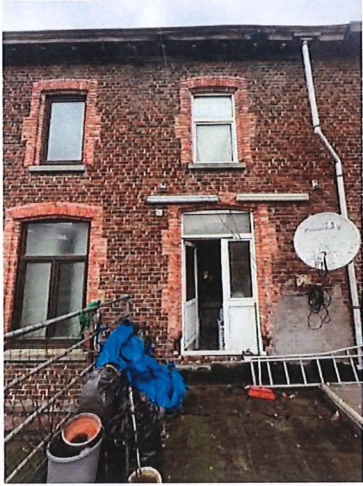
## Fiche 9: Plat dak

Geen asbest

| # | Type | Referentie | Resultaat |
|---|---|---|---|
| 9.1 | Mengmonster | AX24 - 155 | Geen asbest |
