# Asbestinventarisatetest

Felicien Cauwelstraat 58, 9500 Geraardsbergen

Attestnummer : 20250918-000546.000

**Niet-asbestveilig**

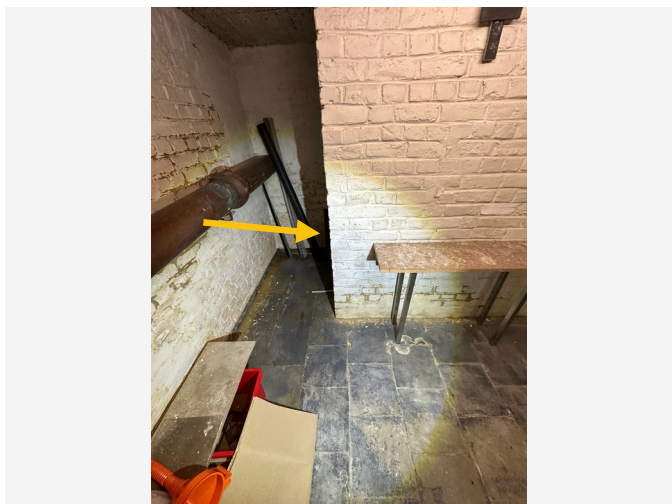
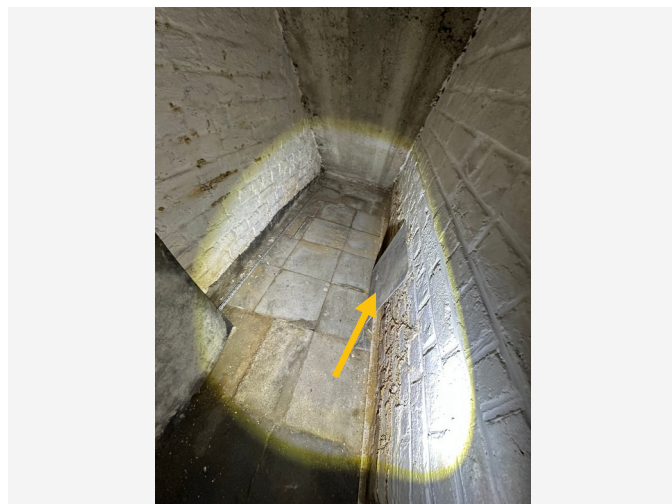
Het asbestmateriaal valt onder de mijlpaal van 2040.

**Dringend verwijderen**

- Verwijder het asbestafval.
- Voer bijkomende staalname(s) uit.

- Eenvoudige handelingen: mag via doe-het-zelf of door werknemer(s) met opleidingsattest eenvoudige handelingen  
De toepassing mag zelf verwijderd worden onder de voorwaarden terug te vinden op:  
<https://ovam.vlaanderen.be/wie-mag-wat-verwijderen>

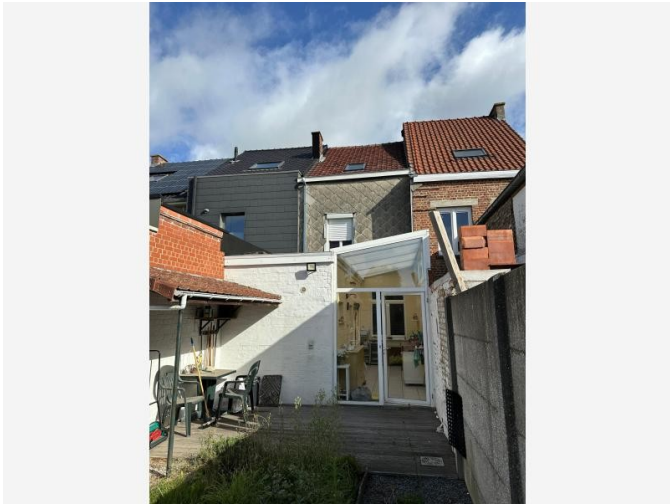
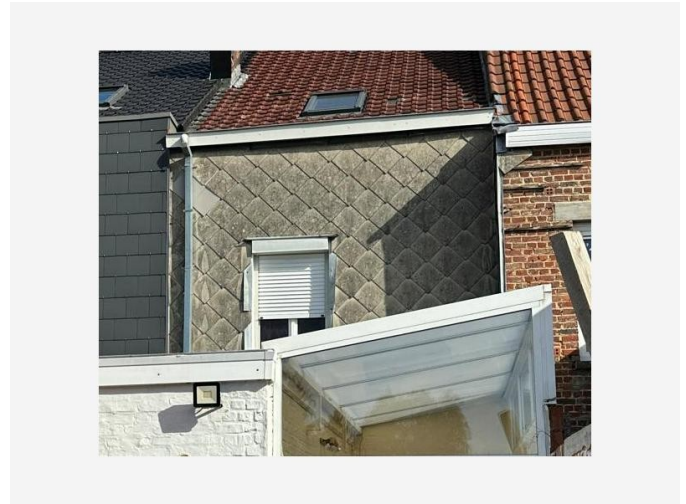
Het asbestmateriaal valt onder de mijlpaal van 2034.

Verwijderen

| Eindbeoordeling materiaalrisico | Verhoogd materiaalrisico en/of verhoogde kans op vezelvrijgave |

| Toestand van het materiaal | Matig beschadigd, matig verweerd |

| Beschrijving | Leien achtergevel |

- Zorg voor een veilig beheer. Vermijd het beschadigen van het asbestmateriaal. Controleer de toestand jaarlijks op wijzigingen.
- Hemelwater dat afspoelt van asbestcement daken of gevels kan asbestdeeltjes bevatten. Gebruik het enkel voor gesloten circuits (bv. spoelen toiletten). Reinig na het vervangen van het dak of de gevel de dakgoten en regenwaterput of -ton om asbesthoudend sediment of slib te verwijderen
- Voer bijkomende staalname(s) uit.

- Eenvoudige handelingen: enkel door erkend asbestverwijderaar  
Verwijderingsvoorschriften volgens Codex over het welzijn op het werk Art. VI.3-54.

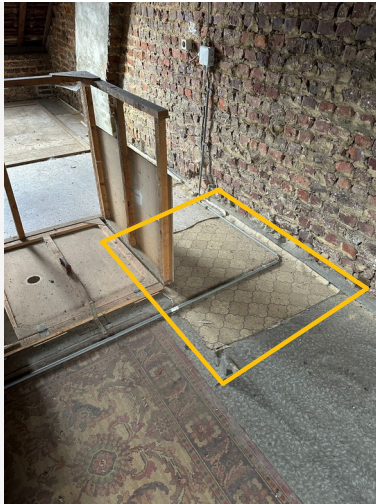
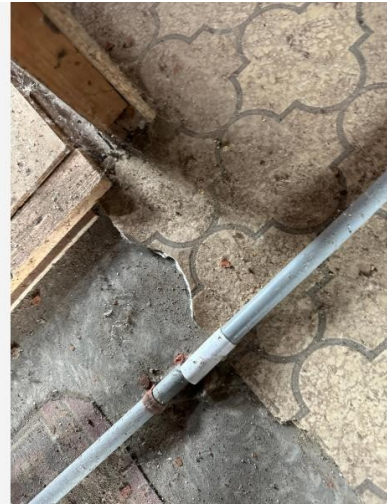
Het asbestmateriaal valt onder de mijlpaal van 2034.

Verwijderen

| Eindbeoordeling materiaalisico | Verhoogd materiaalisico en/of verhoogde kans op vezelvrijgave |

| Toestand van het materiaal | Licht beschadigd, licht verweerd. Intact calciumsilicaatmateriaal of categorie III 'gebondenheid' |

| # | Type | Referentie | Resultaat |
|---|---|---|---|
| 3.1 | Puntmonster | Vinyl | Chrysotiel |

| Opmerking | Het betreft de vinylvloerbekleding achter de trap op het zolderverdiep.<br>De hoeveelheid is geschat. |

- Zorg voor een veilig beheer. Vermijd het beschadigen van het asbestmateriaal. Controleer de toestand jaarlijks op wijzigingen.

- Hermetische zone (erkend asbestverwijderaar)  
Verwijderingsvoorschriften volgens Codex over het welzijn op het werk Art. VI.3-61.

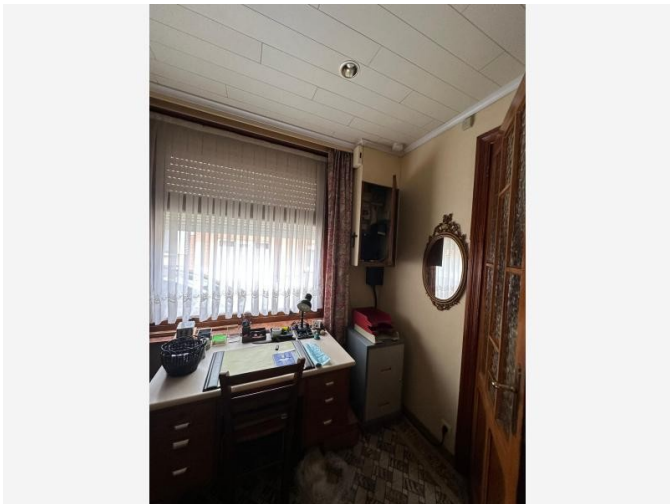
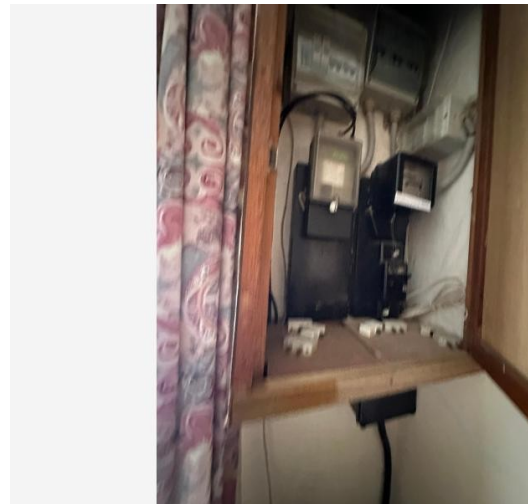
Het asbestmateriaal valt onder de mijlpaal van 2040.

Zorgvuldig beheren

| Eindbeoordeling materiaalarisico | Laag materiaalarisico en/of verlaagde kans op vezelvrijgave |

| Toestand van het materiaal | Onbeschadigd, niet verweerd |

| Beschrijving | Elektrische installatie |

- Zorg voor een veilig beheer. Vermijd het beschadigen van het asbestmateriaal. Controleer de toestand jaarlijks op wijzigingen.
- Voer bijkomende staalname(s) uit.

- Eenvoudige handelingen: enkel door erkend asbestverwijderaar  
Verwijderingsvoorschriften volgens Codex over het welzijn op het werk Art. VI.3-54.

De elektriciteitsmeter is eigendom van de nutsmaatschappij en mag enkel door hun verwijderd worden.

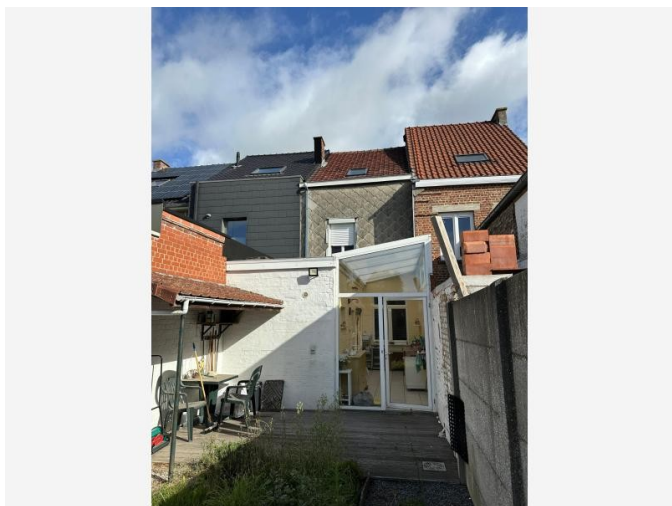
**Reden:** Het te onderzoeken materiaal situeert zich hoger dan 3,50 m te rekenen vanaf een veilige ondergrond

**Uitleg van de asbestdeskundige:** Het is niet mogelijk om de binnenzijde van de gemetselde schouw te onderzoeken.

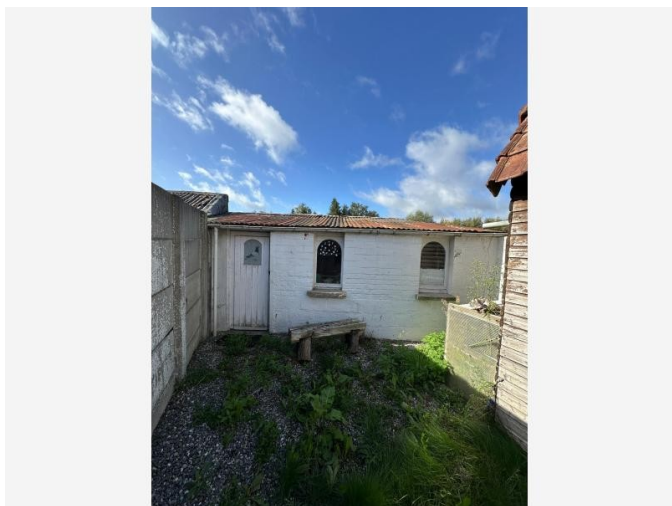
Er werden geen asbestverdachte materialen aangetroffen in/op/aan het tuinhuis.

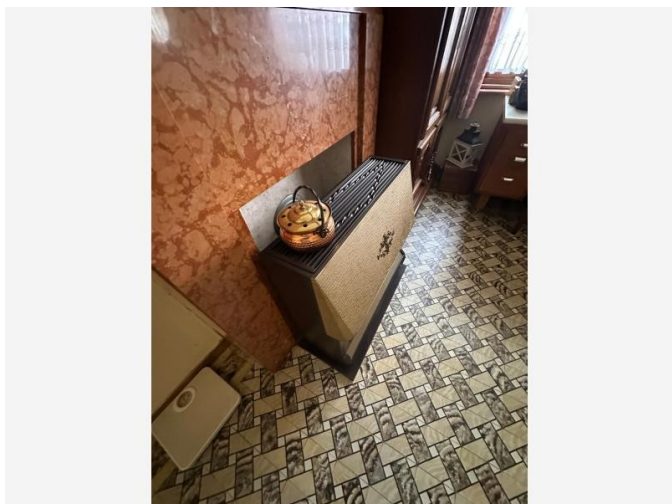
Kans op aanwezigheid van asbestverdacht afdichtingsmateriaal in de kachels in de bureau en woonkamer.

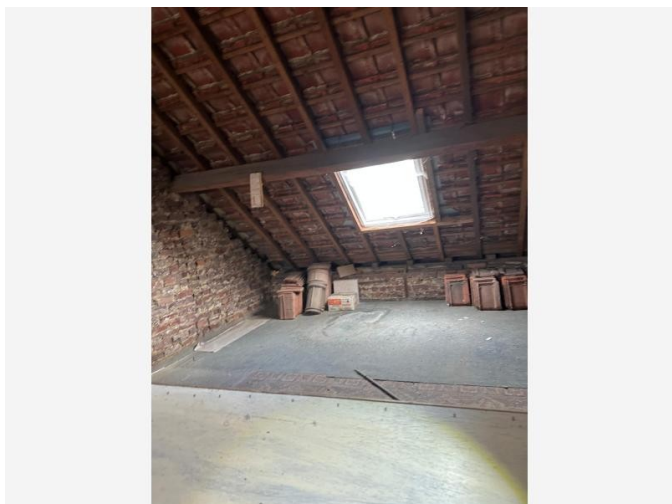
Er werd geen asbestverdachte onderdakbekleding aangetroffen.

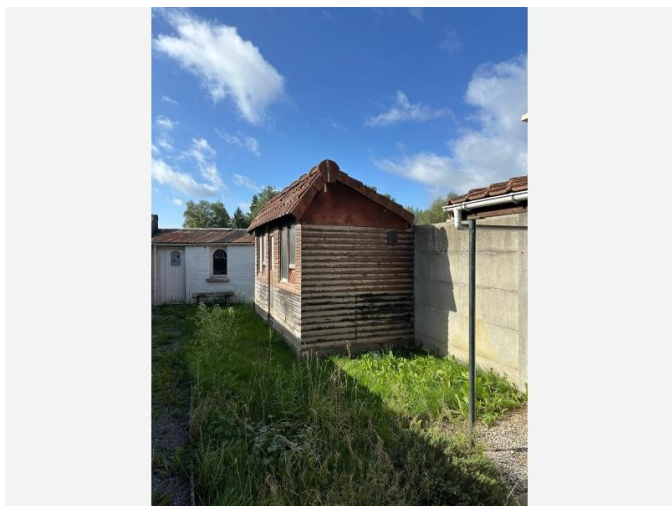
Er werden geen asbestverdachte materialen aangetroffen in/op/aan de duiventil.

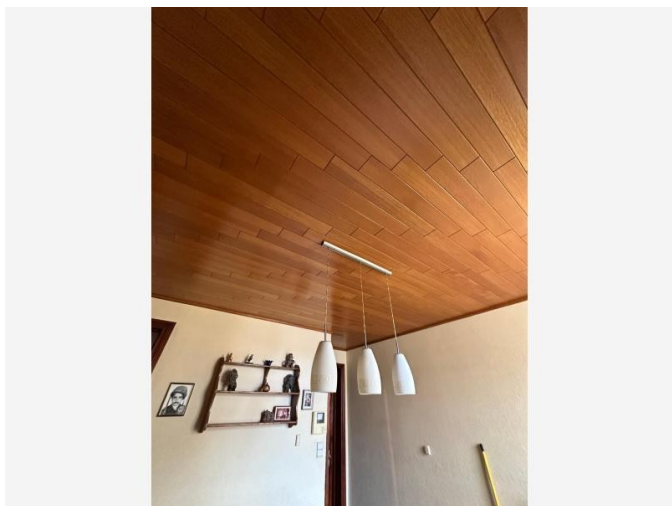
De zichtbare plafonds zijn niet bepleisterd.

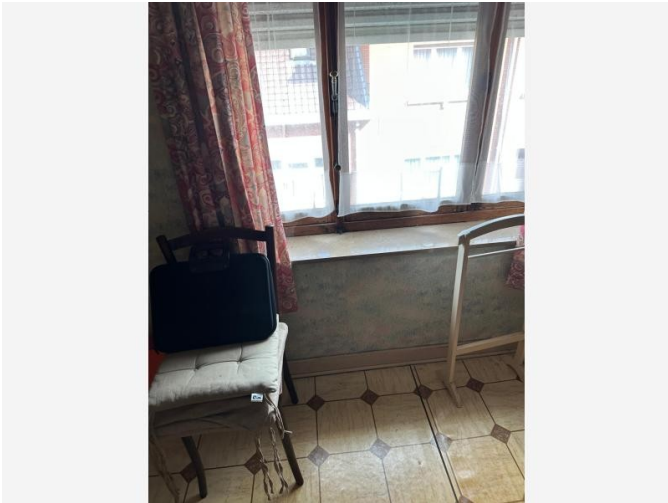
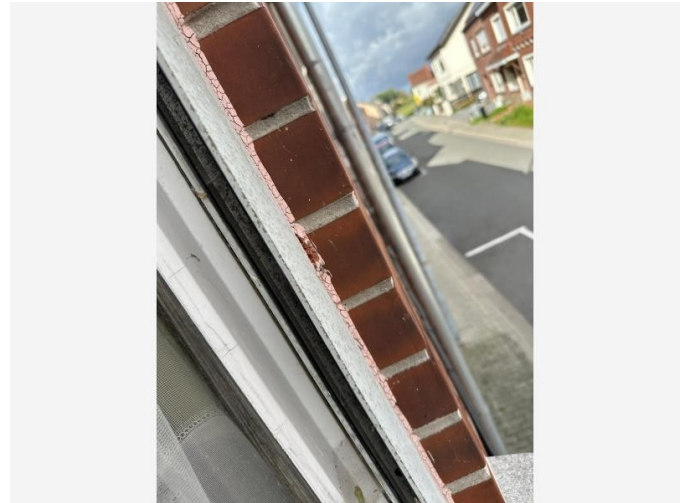
## Fiche 11: Afdichting ramen

Geen asbest

| # | Type | Referentie | Resultaat |
|---|---|---|---|
| 11.1 | Puntmonster | MAS | Geen asbest |
| 11.2 | Puntmonster | kit | Geen asbest |

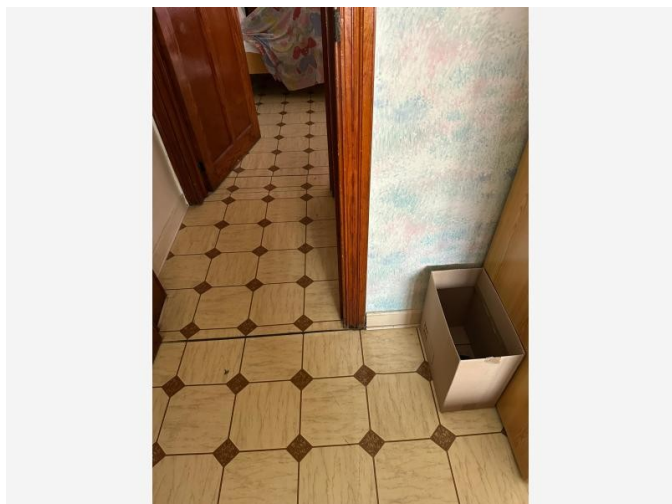
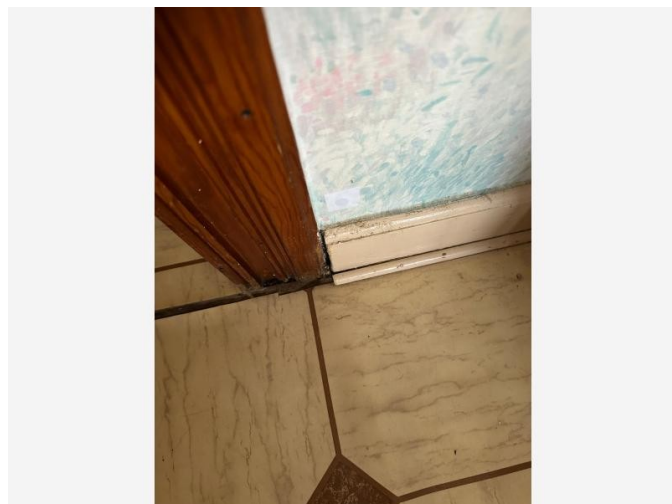
## Fiche 12: Pleisterwerk muren

Geen asbest

| # | Type | Referentie | Resultaat |
|---|---|---|---|
| 12.1 | Mengmonster | PLM | Geen asbest |
