# Asbestinventarisatattest

Oudenaardsestraat 300, 9500 Geraardsbergen

Attestnummer : 20250618-000123.000

Uitgegeven op : 18.06.2025

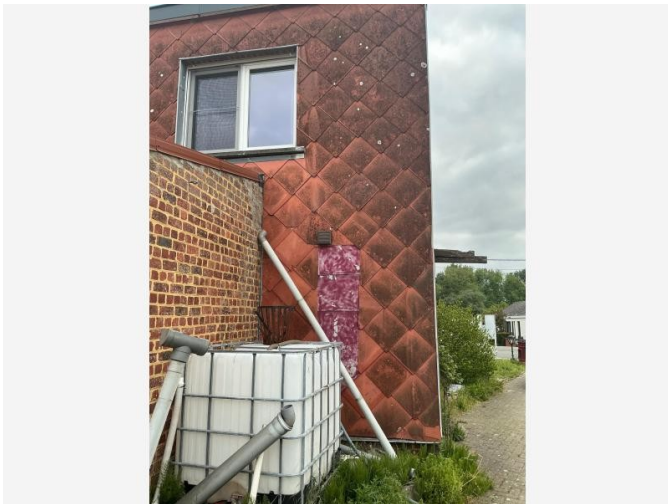
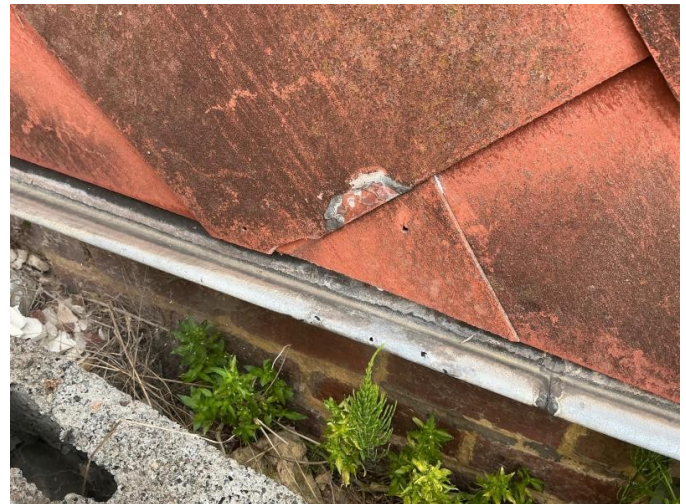
Overzichtsfoto

Detailfoto

## Conclusie

Het asbestmateriaal valt onder de mijlpaal van 2034.

| Eindbeoordeling materiaalrisico | Verhoogd materiaalrisico en/of verhoogde kans op vezelvrijgave |

| Gebondenheid | Categorie 1: hechtgebonden in oorsprong |
| Asbestsoort (vezeltype) | Alleen chrysotiel |
| Asbestconcentratie | Laag (< 50%) |
| Afschermingsgraad van het gehele materiaal | Geheel of deels vrij aan de buitenlucht |
| Toestand van het materiaal | Matig beschadigd, matig verweerd |

| # | Type | Referentie | Resultaat |
|---|---|---|---|
| 1.1 | Puntmonster | MM04 | Chrysotiel |

| Beschrijving | Achtergevel - leien |
| Asbestmateriaal | Dak- en gevelbekleding - Lei, shingle |

- Zorg voor een veilig beheer. Vermijd het beschadigen van het asbestmateriaal. Controleer de toestand jaarlijks op wijzigingen.
- Hemelwater dat afspoelt van asbestcement daken of gevels kan asbestdeeltjes bevatten. Gebruik het enkel voor gesloten circuits (bv. spoelen toiletten). Reinig na het vervangen van het dak of de gevel de dakgoten en regenwaterput of -ton om asbesthoudend sediment of slib te verwijderen

- Eenvoudige handelingen: mag via doe-het-zelf of door werknemer(s) met opleidingsattest eenvoudige handelingen  
We raden aan om de gevelleien te laten verwijderen door een firma met een opleidingsattest eenvoudige handelingen. U mag, in principe, ongeacht beschadigingen of vrije asbestvezels, deze asbesttoepassing ook zelf verwijderen met inachtneming van de nodige veiligheidsmaatregelen om uzelf en uw omgeving te beschermen. Een beschadigde asbesttoepassing in slechte staat kan makkelijk verder breken of vergruizen. Er komen dan schadelijke asbestvezels vrij die ingeademd kunnen worden.

1. leien mogen niet breken of beschadigd worden (nooit gooien of breken)
2. besproei de leien met speciaal fixeermiddel (per keer +- 5m<sup>2</sup>)
3. bevestigingsnagel lei losmaken d.m.v. klauwhamer met blokje hout eronder om beschadiging te vermijden
4. leien één voor één losmaken
5. leien één voor één voorzichtig stapelen in een asbestafvalzak (niet breken)
6. met het asbestafval kunt u terecht op het recyclagepark of bij een geregistreerde . asbestinzamelaar

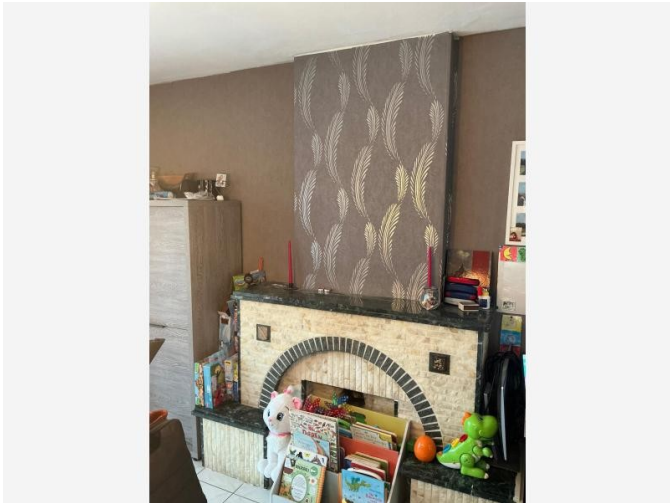
Situeringsfoto

### Tijdelijke beperking

**Reden:** Het te onderzoeken materiaal situeert zich hoger dan 3,50 m te rekenen vanaf een veilige ondergrond

**Uitleg van de asbestdeskundige:** Omwille van de hoogte van de schouw op het dak en de volledige afwerking aan de buitenzijde van de schouw in de ruimte is deze schouw niet te onderzoeken zonder destructief onderzoek of gespecialiseerd materiaal (hoogtewerker). Dit gespecialiseerde materiaal was niet ter plaatse tijdens het inspectiebezoek.

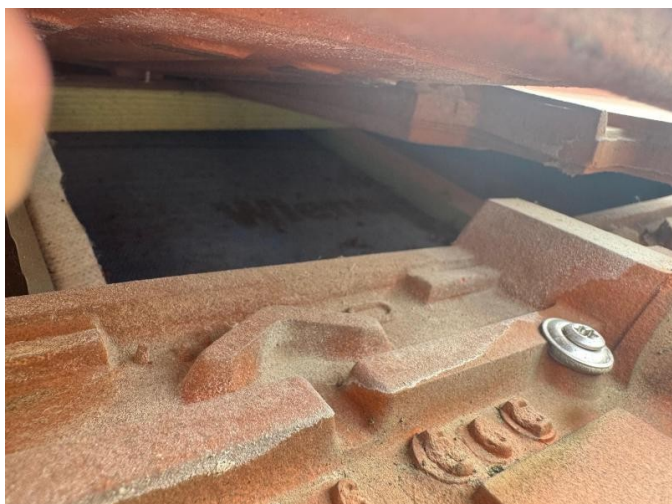
Vrije foto

De onderdakplaten waren tijdens het plaatsbezoek inspecteerbaar op volgende plaats : dakvenster aan deur zolder - vaststelling : doek. Deze inspectie geeft geen uitsluitel over de totaliteit van het dak. Indien bij werken andere materialen worden vastgesteld dan diegene die nu steekproefsgewijs zijn vastgesteld dienen zij alsnog worden onderzocht te worden op hun asbestverdachtheid. ([www.asbestconsulting.be](http://www.asbestconsulting.be))

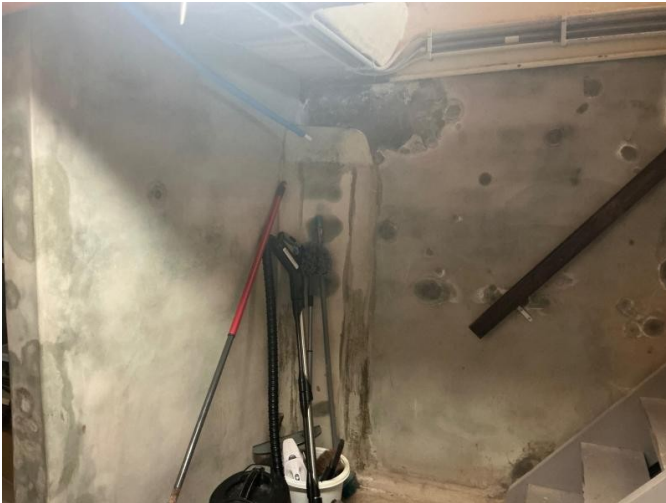
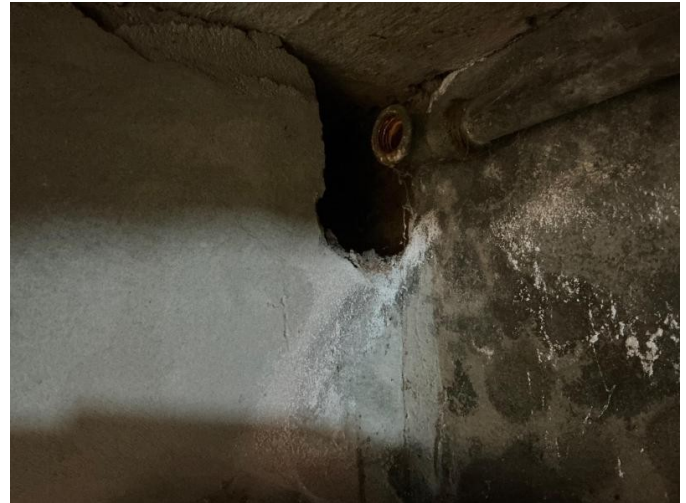
## Fiche 4: Kelder - cementering

Overzichtsfoto

Detailfoto

Geen asbest

| # | Type | Referentie | Resultaat |
|---|---|---|---|
| 4.1 | Puntmonster | MM03 | Geen asbest |

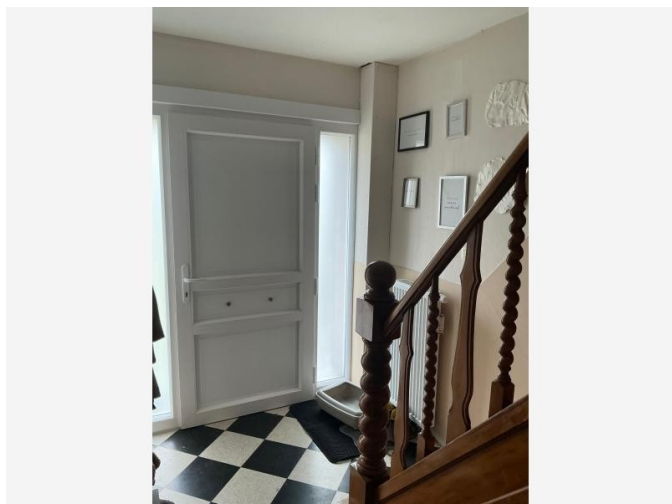
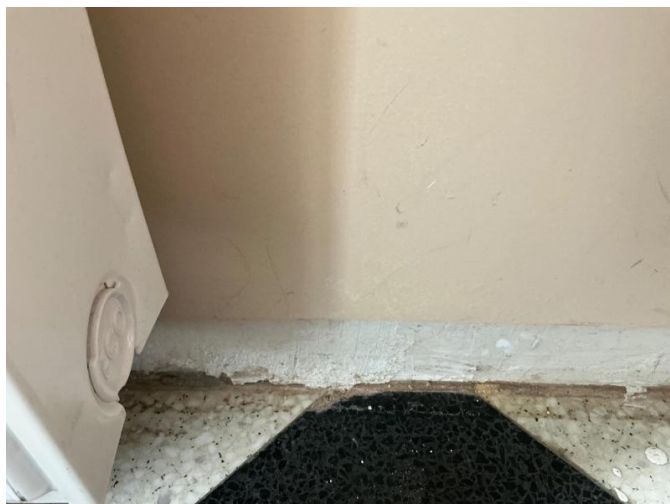
## Fiche 5: Pleisterwerk muren

Overzichtsfoto

Detailfoto

Geen asbest

| # | Type | Referentie | Resultaat |
|---|---|---|---|
| 5.1 | Mengmonster | MM01 | Geen asbest |

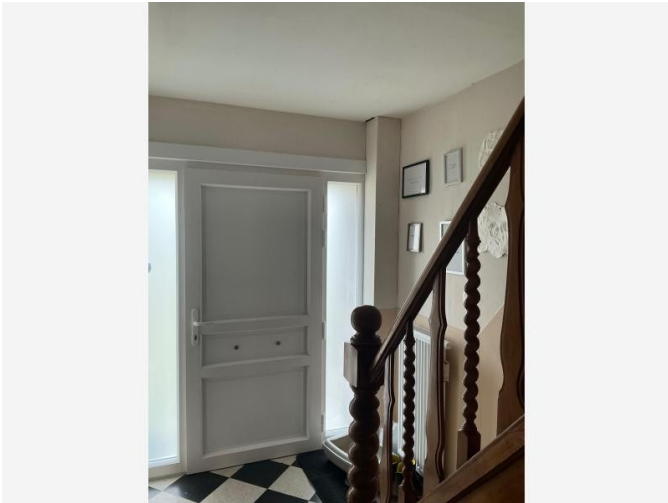
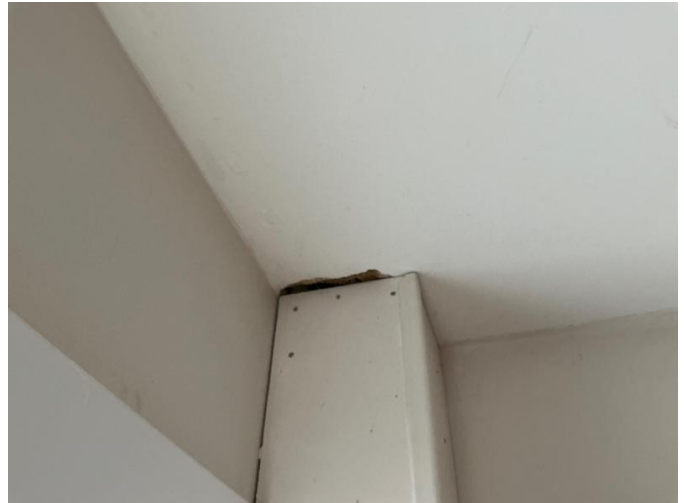
## Fiche 6: Pleisterwerk plafonds

Overzichtsfoto

Detailfoto

Geen asbest

| # | Type | Referentie | Resultaat |
|---|---|---|---|
| 6.1 | Mengmonster | MM02 | Geen asbest |
