# Asbestinventarisatetest

Victor Frisstraat 15, 9500 Geraardsbergen

Attestnummer : **20251024-000176.000**

Uitgegeven op : **24.10.2025**

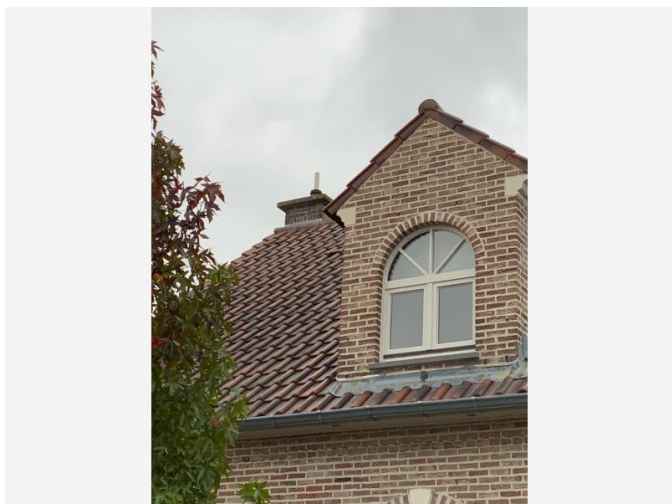
*Situeringsfoto*

**Reden:** Het te onderzoeken materiaal situeert zich hoger dan 3,50 m te rekenen vanaf een veilige ondergrond

**Uitleg van de asbestdeskundige:** De schouw bevat binnenin mogelijk een asbestcement rookgaskanaal. Laat dit onderzoeken bij eventuele werken.

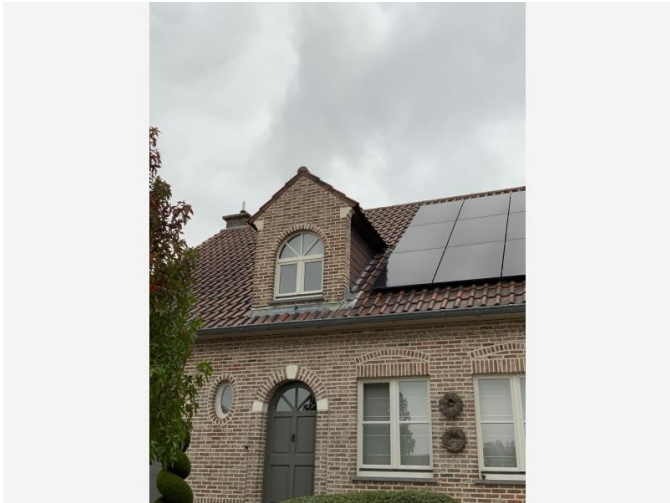
Het onderdak en dak bestaan uit niet asbestverdachte materialen.

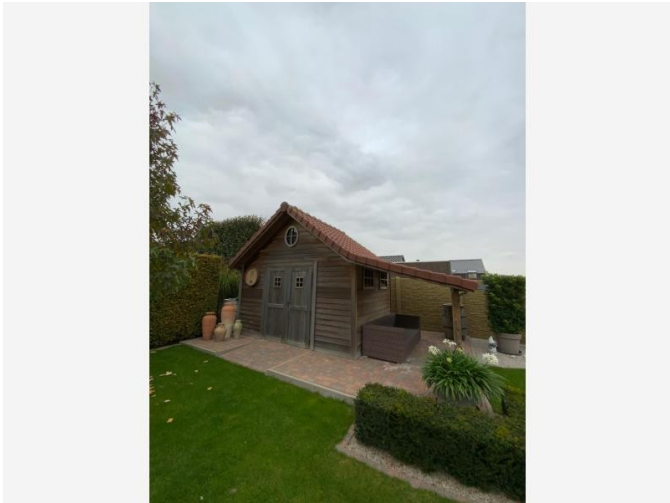
Geen waarneembare asbestverdachte materialen aangetroffen.

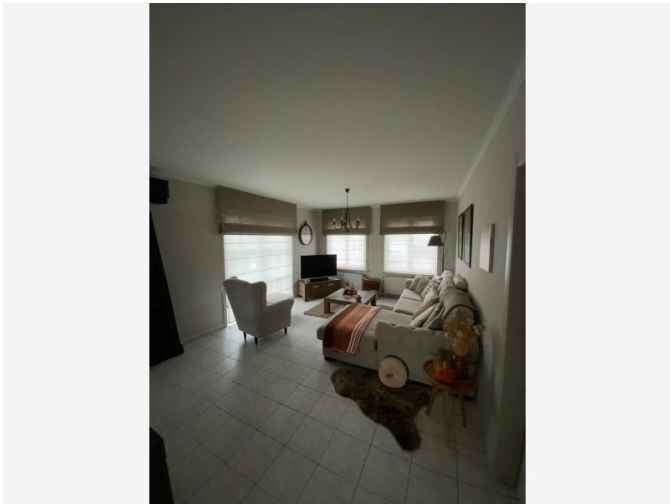
## Fiche 4: Geen asbesthoudende materialen aangetroffen

Tijdens het plaatsbezoek werden geen asbesthoudende materialen aangetroffen in de woning.

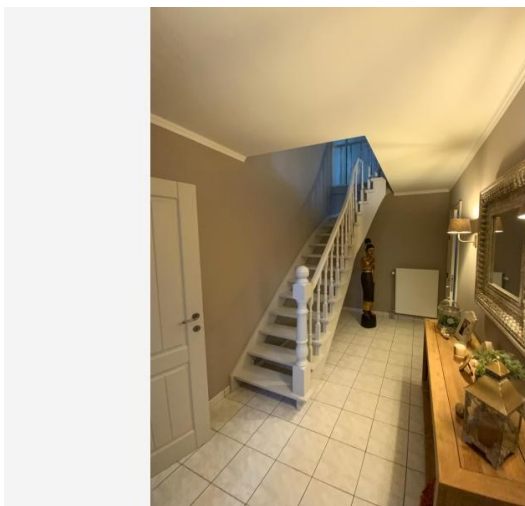
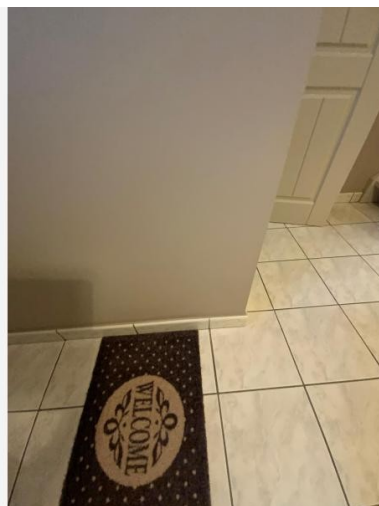
## Fiche 5: Pleisterwerk wanden

Geen asbest

| # | Type | Referentie | Resultaat |
|---|---|---|---|
| 5.1 | Mengmonster | 151025-Plei-vic | Geen asbest |

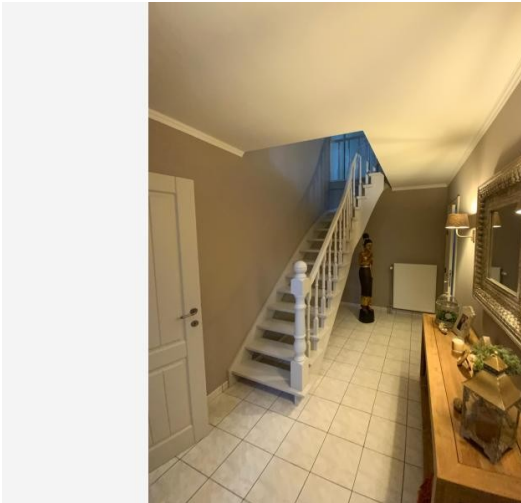
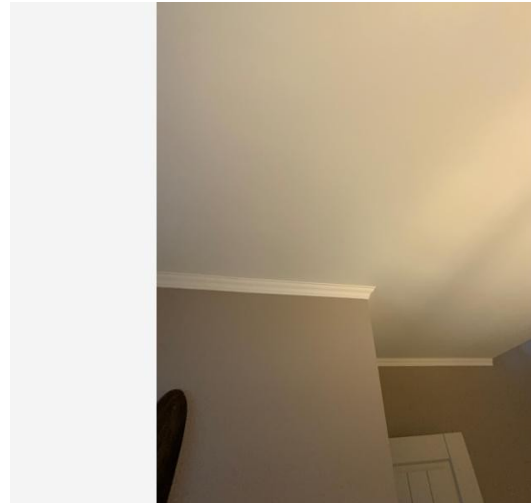
## Fiche 6: Pleisterwerk plafonds

Geen asbest

| # | Type | Referentie | Resultaat |
|---|---|---|---|
| 6.1 | Mengmonster | 151025-pleipla-vic | Geen asbest |
