# Asbestinventarisatattest

Johan Demaegtstraat 6, 1673 Pepingen

Attestnummer : 20251024-000186.000

Uitgegeven op : 24.10.2025

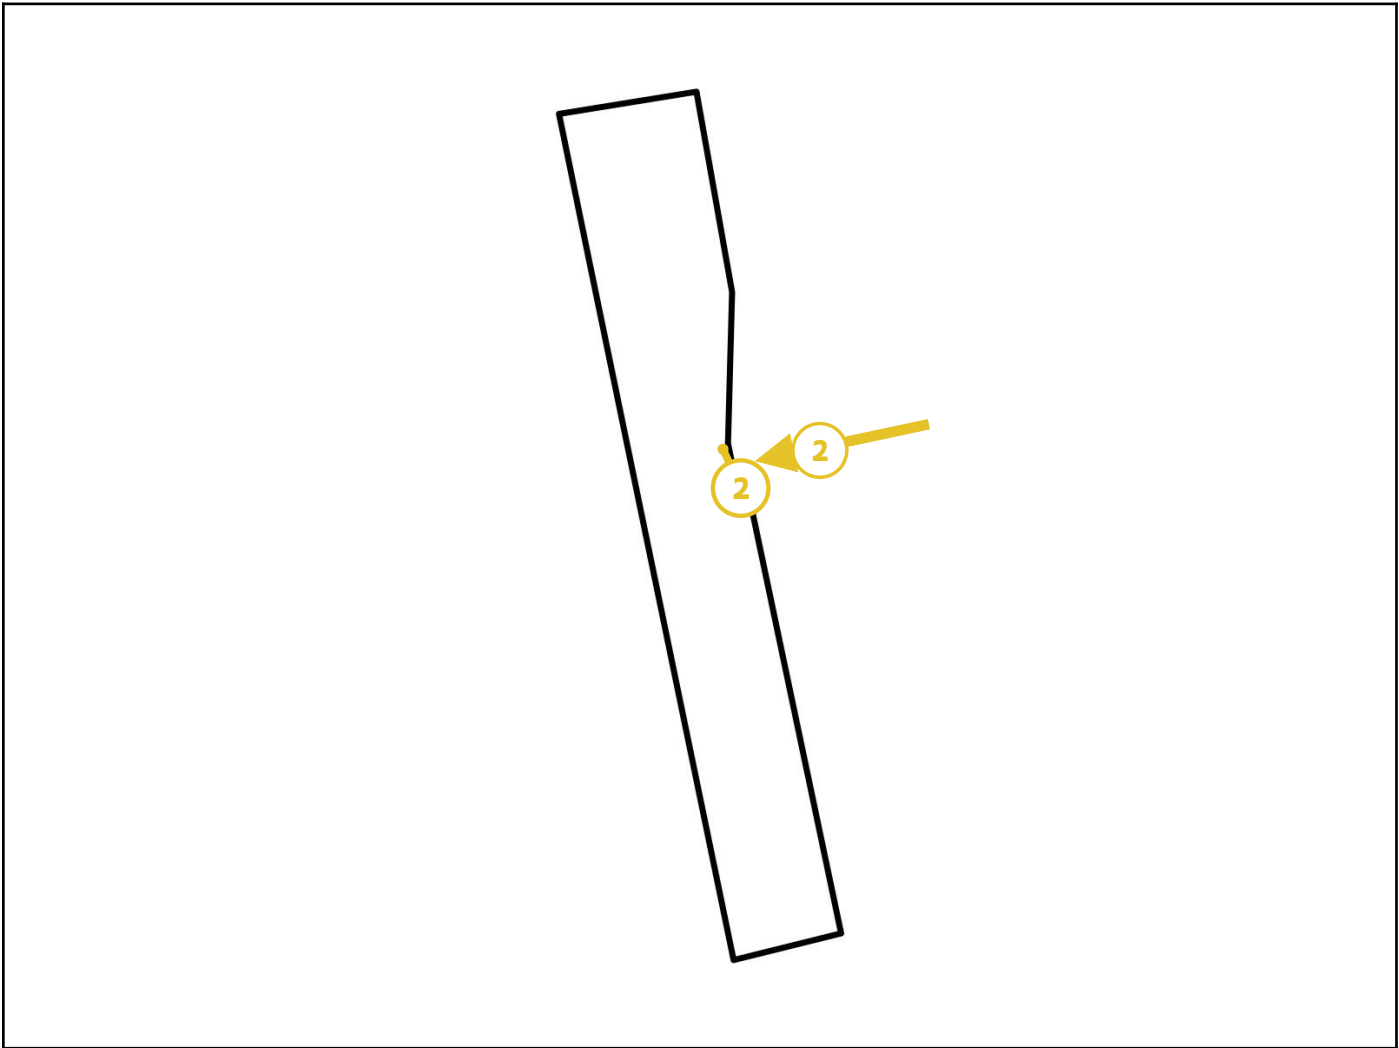
# Plan 1.1: Hoofdgebouw plan

| Beschrijving | Type | Actie |
|---|---|---|
| 2. Glasal deurpaneel | Asbestmateriaal | Zorgvuldig beheren |

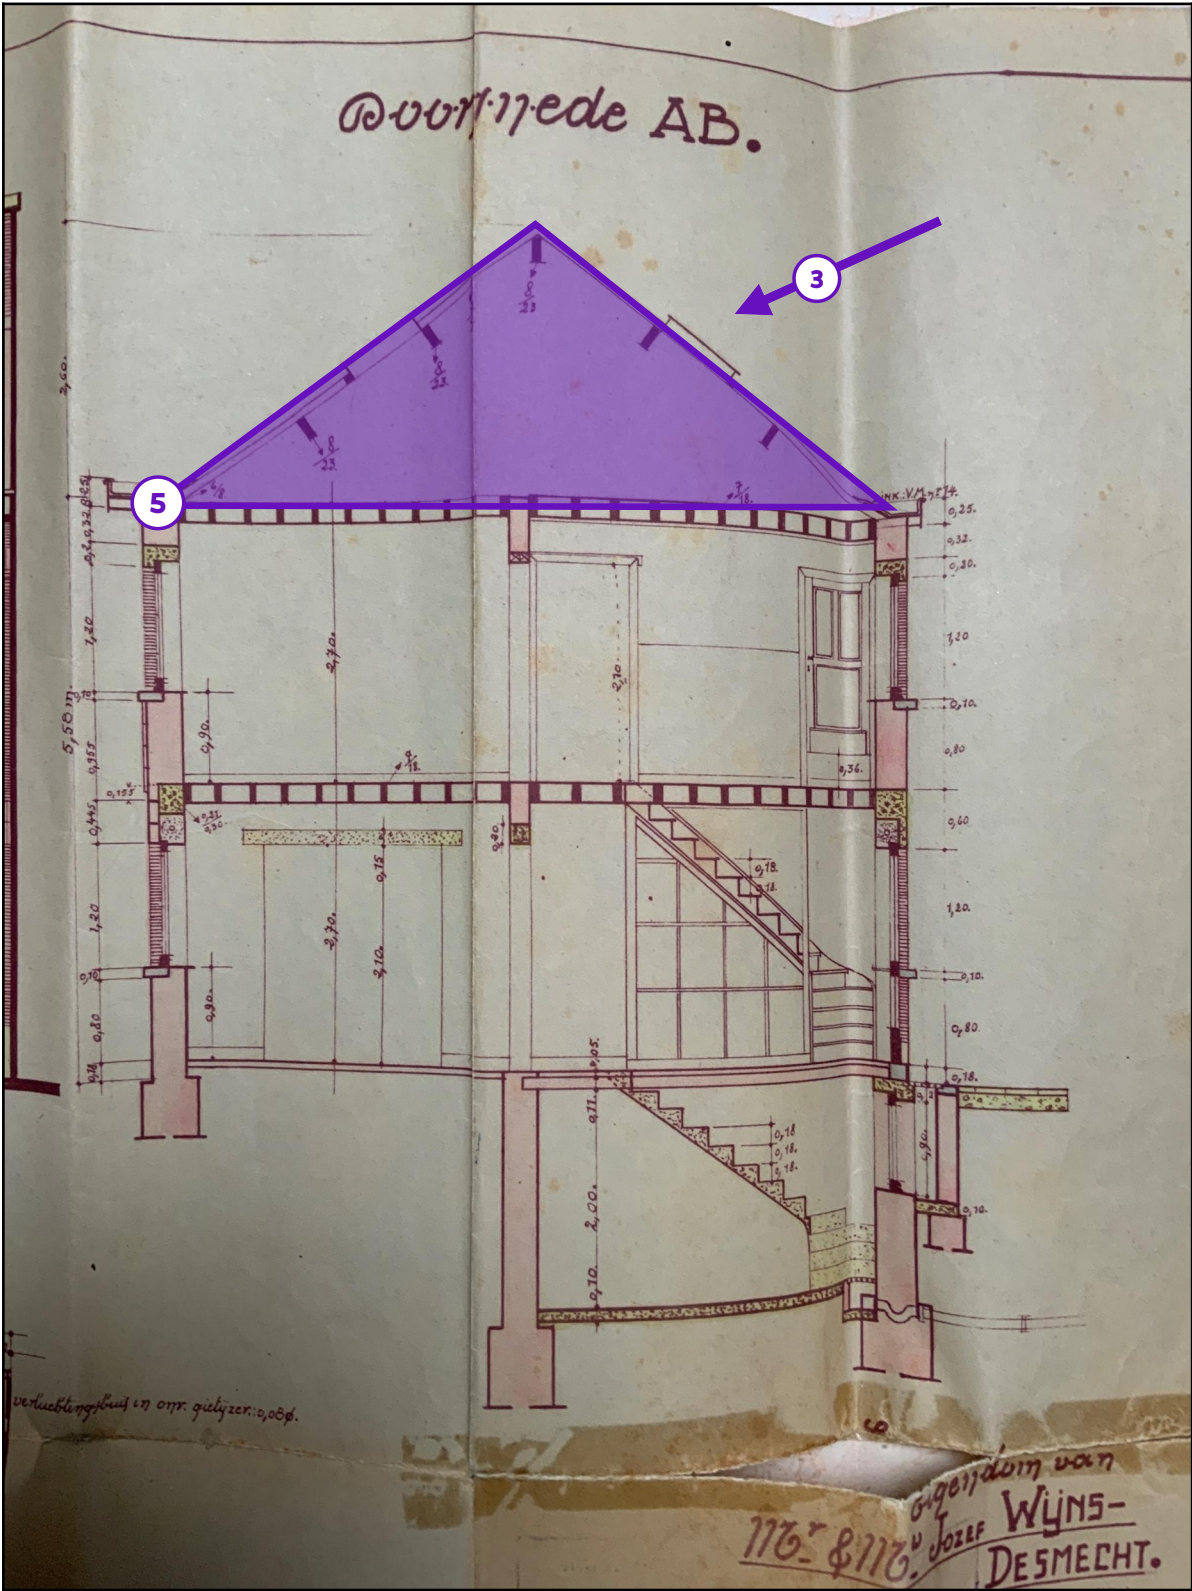
Plan 1.2: Doorsnede

| 3. Schouw | Beperking | - |
| 5. Dak/onderdak | Advies | - |

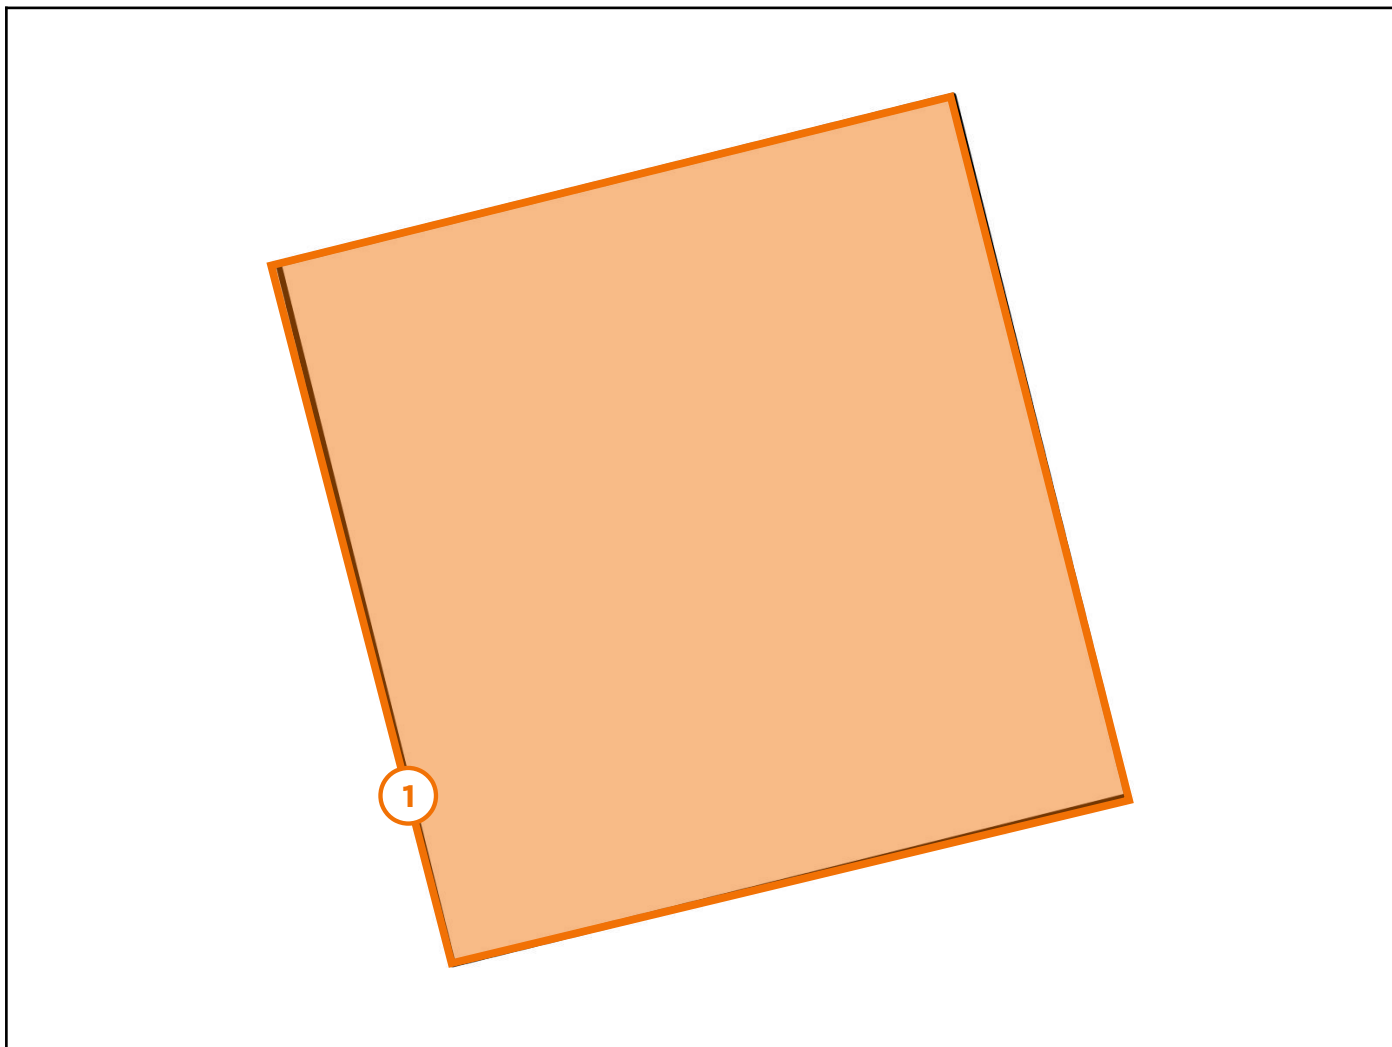
## Plan 4.1: Opbergruimte

| Beschrijving | Type | Actie |
|---|---|---|
| 1. Dak bestaande uit golfplaten | Asbestmateriaal | <a href="#">Verwijderen</a> |

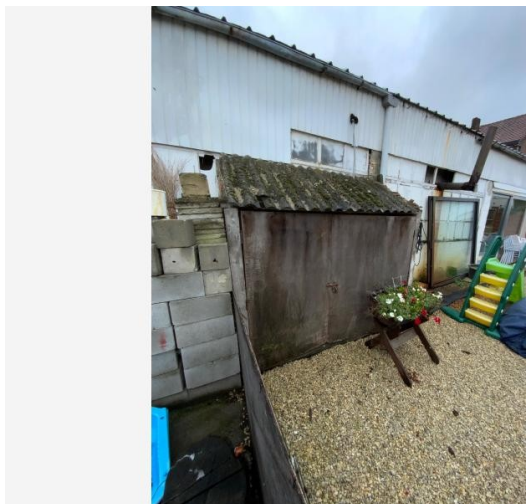
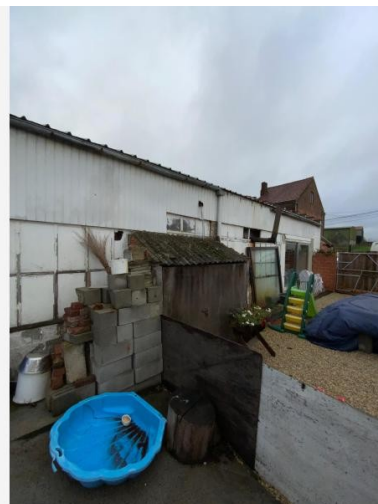
Overzichtsfoto

Detailfoto

Het asbestmateriaal valt onder de mijlpaal van 2034.

| Eindbeoordeling materiaalrisico | Verhoogd materiaalrisico en/of verhoogde kans op vezelvrijgave |

| Asbestsoort (vezeltype) | Crocidoliet aanwezig |
| Toestand van het materiaal | Matig beschadigd, matig verweerd |

| Beschrijving | Dak bestaande uit golfplaten |
| Asbestmateriaal | Dak- en gevelbekleding - Golfplaat |

Verwijderen

- Verwijder dit asbestmateriaal zo snel mogelijk. Volg de toestand goed op.
- Hemelwater dat afspoelt van asbestcement daken of gevels kan asbestdeeltjes bevatten. Gebruik het enkel voor gesloten circuits (bv. spoelen toiletten). Reinig na het vervangen van het dak of de gevel de dakgoten en regenwaterput of -ton om asbesthoudend sediment of slib te verwijderen

- Eenvoudige handelingen: mag via doe-het-zelf of door werknemer(s) met opleidingsattest eenvoudige handelingen  
Deze toepassing kan door een aannemer die over een opleidingsattest eenvoudige handelingen beschikt of door een particulier (doe-het-zelf), verwijderd worden indien er geen verhoogd risico op vrijgave van asbestvezels (max. concentratie 0,01 vezels/cm<sup>3</sup> - CODEX Art. VI.3-54) ontstaat en de toepassing voorafgaand wordt gefixeerd/bevochtigd; de individuele elementen zonder machinale werktuigen (boormachine, slijpschijf, hogedrukreiniger,...) en zonder breken of gooien een voor een losgemaakt worden; en ten slotte dubbel en luchtdicht verpakt weggevoerd worden naar een erkend afvalpunt (recyclagepark).

- Eenvoudige handelingen: enkel door erkend asbestverwijderaar  
Deze toepassing kan enkel door een erkende asbestverwijderaar verwijderd worden omdat er hier automatisch een verhoogd risico op vrijgave van asbestvezels (max. concentratie 0,01 vezels/cm<sup>3</sup> - CODEX - Art. VI.3-54) ontstaat. (Bron: VLAREM II: 6.4.0.1 par1, par2 en par3). Een erkend asbestverwijderaar moet ingeschakeld worden voor deze toepassingen die niet (kunnen) worden verwijderd door de couveuzezakmethode, door hermetische zone of door de materialen beschreven in Vlare II, art. 6.4.0.1 par2. (Bron: Leidraad bij het Inspectieprotocol)

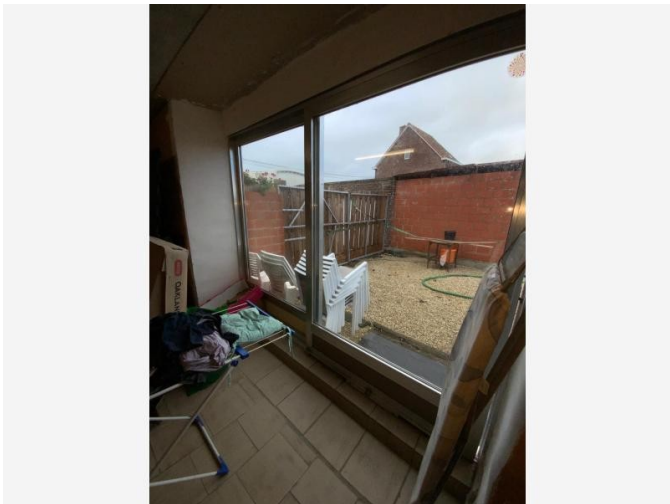
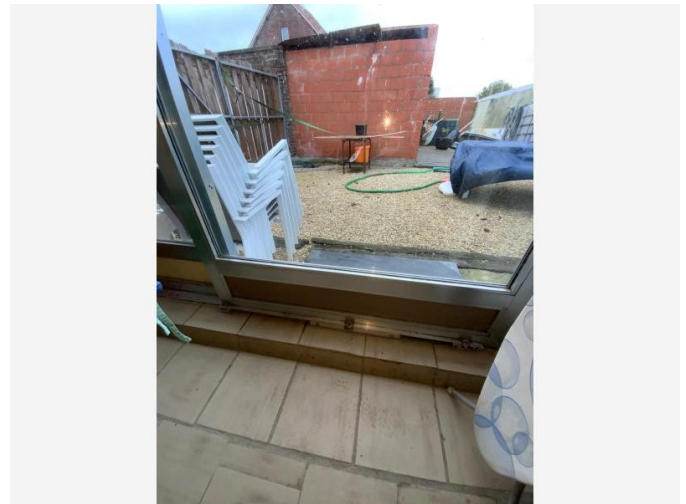
Overzichtsfoto

Detailfoto

Het asbestmateriaal valt onder de mijlpaal van 2040.

| Eindbeoordeling materiaalarisico | Zeer laag materiaalarisico en/of zeer lage kans op vezelvrijgave |

| Afschermingsgraad van het gehele materiaal | Stootvaste afscherming of omkasting |
| Toestand van het materiaal | Onbeschadigd, niet verweerd |

| Beschrijving | Glasal deurpaneel |
| Asbestmateriaal | Plaat, paneel, tablet - Geëmailleerd, type Glasal |

Zorgvuldig beheren

- Zorg voor een veilig beheer. Vermijd het beschadigen van het asbestmateriaal. Controleer de toestand jaarlijks op wijzigingen.

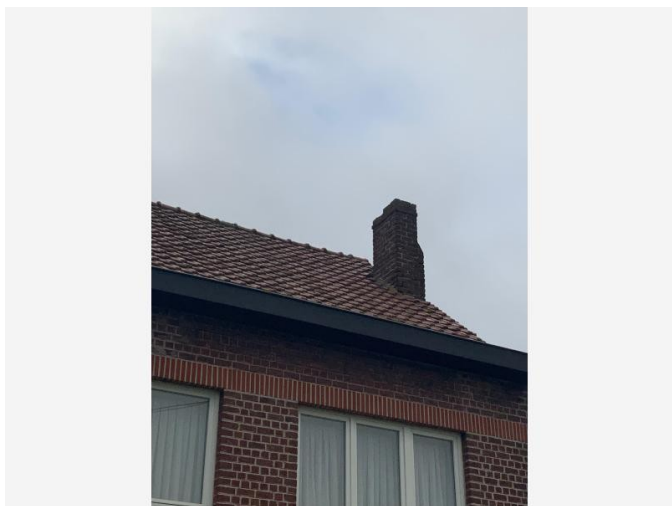
*Situeringsfoto*

**Reden:** Het te onderzoeken materiaal situeert zich hoger dan 3,50 m te rekenen vanaf een veilige ondergrond

**Uitleg van de asbestdeskundige:** De schouw bevat binnenin mogelijk een asbestcement rookgaskanaal. Laat dit onderzoeken bij eventuele werken.

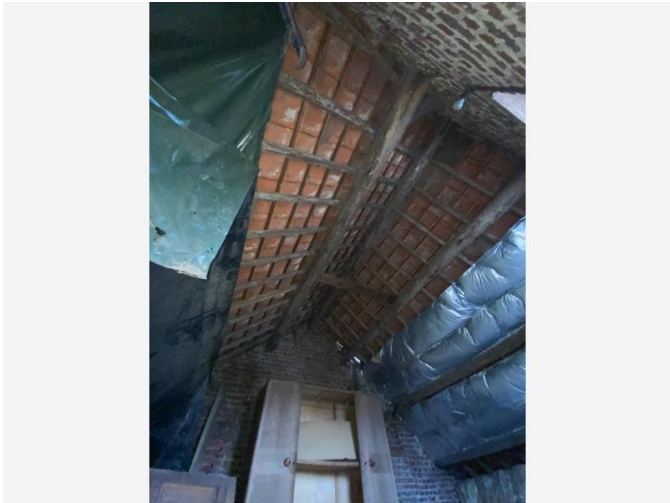
Vrije foto

Het onderdak en dak bestaan uit niet asbestverdachte materialen.

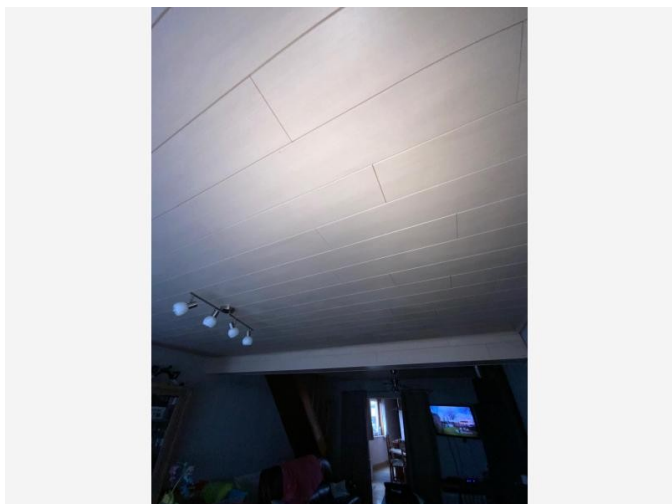
Vrije foto

De plafonds werden afgewerkt met niet-asbestverdachte voorzetpanelen die inspectie van de bedekte structuur (opbouw, pleisterwerk) verhinderen.

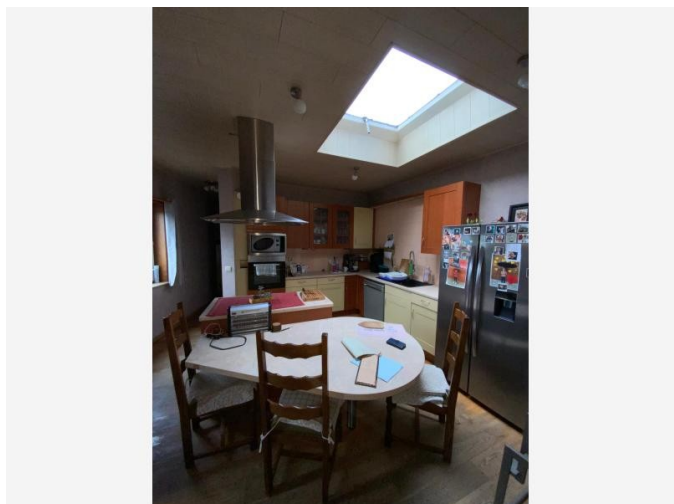
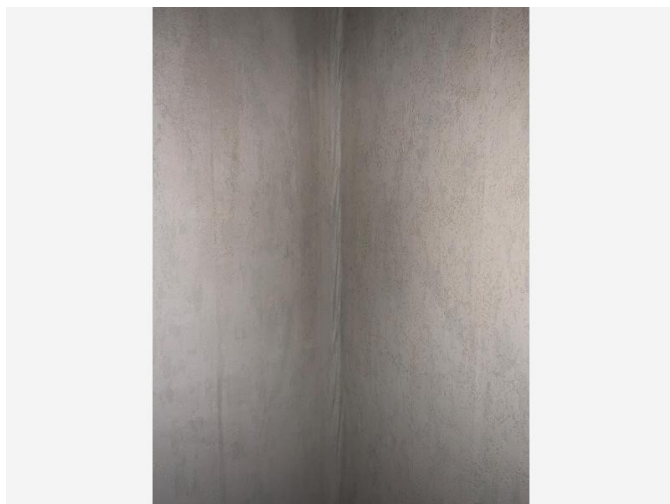
## Fiche 7: Pleisterwerk wanden

Overzichtsfoto

Detailfoto

Geen asbest

| # | Type | Referentie | Resultaat |
|---|---|---|---|
| 7.1 | Mengmonster | 211025-Plei-joh | Geen asbest |
