# Asbestinventarisatetest

Kouterstraat 5A, 9660 Brakel

Attestnummer : 20251028-000096.000

**Niet-asbestveilig**

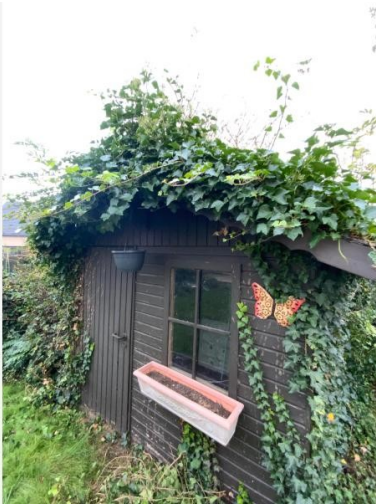
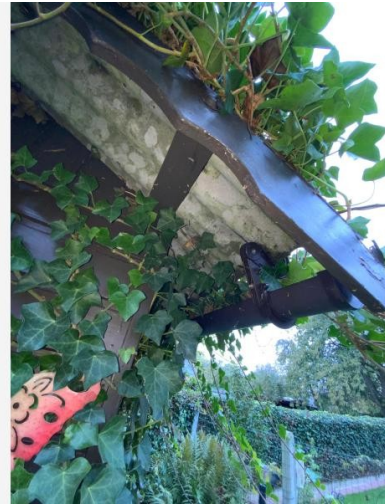
| Beschrijving | Type | Actie |
|---|---|---|
| 1. Dak bestaande uit golfplaten | Asbestmateriaal | <a href="#">Verwijderen</a> |

| Eindbeoordeling materiaalrisico | Zeer laag materiaalrisico en/of zeer lage kans op vezelvrijgave |

| Toestand van het materiaal | Onbeschadigd, niet verweerd |

| Beschrijving | Dak bestaande uit golfplaten |
| Asbestmateriaal | Dak- en gevelbekleding - Golfplaat |
| Hoeveelheid (oppervlakte - aantal) | <ul style="list-style-type: none"><li>• 5,00 m<sup>2</sup> - 1 stuk</li></ul> |

Het asbestmateriaal valt onder de mijlpaal van 2034.

- Verwijder dit asbestmateriaal zo snel mogelijk. Volg de toestand goed op.
- Hemelwater dat afspoelt van asbestcement daken of gevels kan asbestdeeltjes bevatten. Gebruik het enkel voor gesloten circuits (bv. spoelen toiletten). Reinig na het vervangen van het dak of de gevel de dakgoten en regenwaterput of -ton om asbesthoudend sediment of slib te verwijderen

- Eenvoudige handelingen: mag via doe-het-zelf of door werknemer(s) met opleidingsattest eenvoudige handelingen  
Deze toepassing kan door een aannemer die over een opleidingsattest eenvoudige handelingen beschikt of door een particulier (doe-het-zelf), verwijderd worden indien er geen verhoogd risico op vrijgave van asbestvezels (max. concentratie 0,01 vezels/cm<sup>3</sup> - CODEX Art. VI.3-54) ontstaat en de toepassing voorafgaand wordt gefixeerd/bevochtigd; de individuele elementen zonder machinale werktuigen (boormachine, slijpschijf, hogedrukreiniger,...) en zonder breken of gooien een voor een losgemaakt worden; en ten slotte dubbel en luchtdicht verpakt weggevoerd worden naar een erkend afvalpunt (recyclagepark).

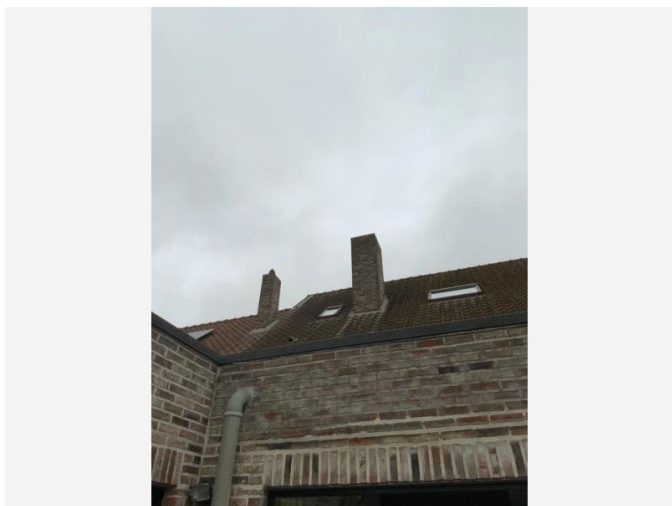
*Situeringsfoto*

**Reden:** Het te onderzoeken materiaal situeert zich hoger dan 3,50 m te rekenen vanaf een veilige ondergrond

**Uitleg van de asbestdeskundige:** De schouw bevat binnenin mogelijk een asbestcement rookgaskanaal. Laat dit onderzoeken bij eventuele werken.

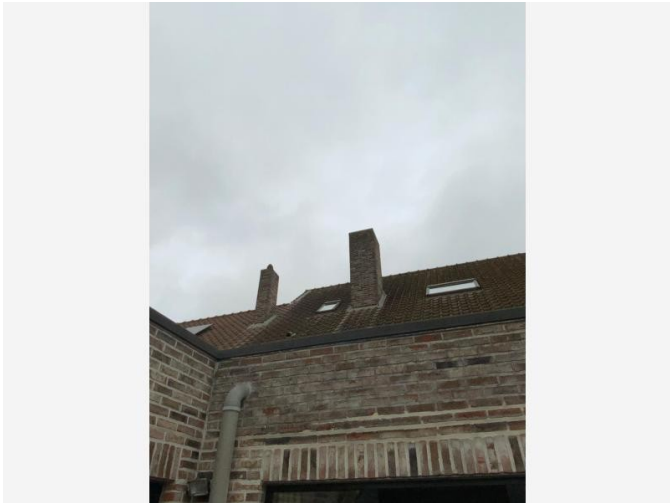
Het onderdak en dak bestaan uit niet asbestverdachte materialen.

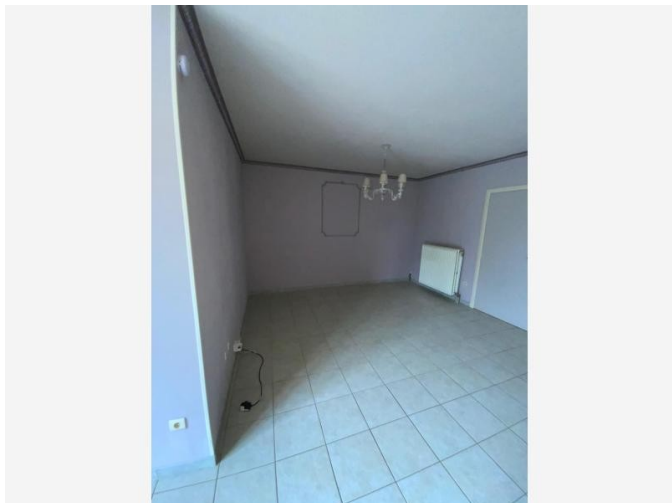
## Fiche 4: Geen asbesthoudende materialen aangetroffen

Tijdens het plaatsbezoek werden geen asbesthoudende materialen aangetroffen in de woning.

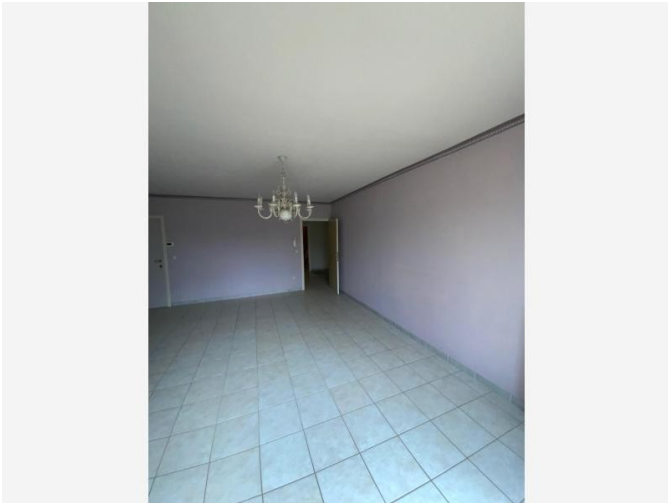
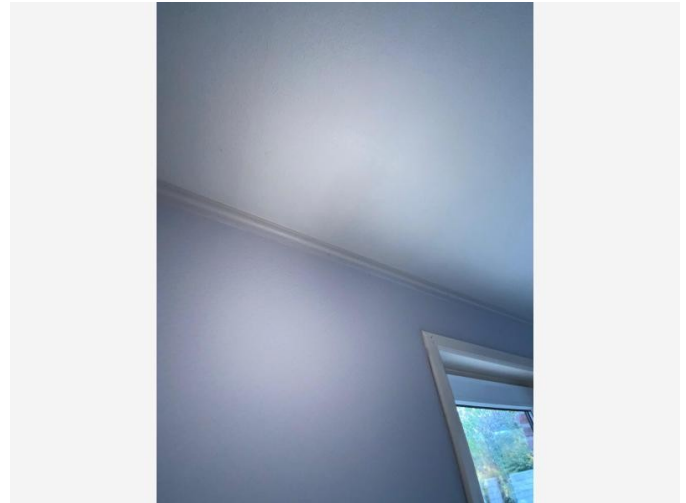
## Fiche 5: Pleisterwerk plafonds

Geen asbest

| # | Type | Referentie | Resultaat |
|---|---|---|---|
| 5.1 | Mengmonster | 221025-pleipla-kout | Geen asbest |

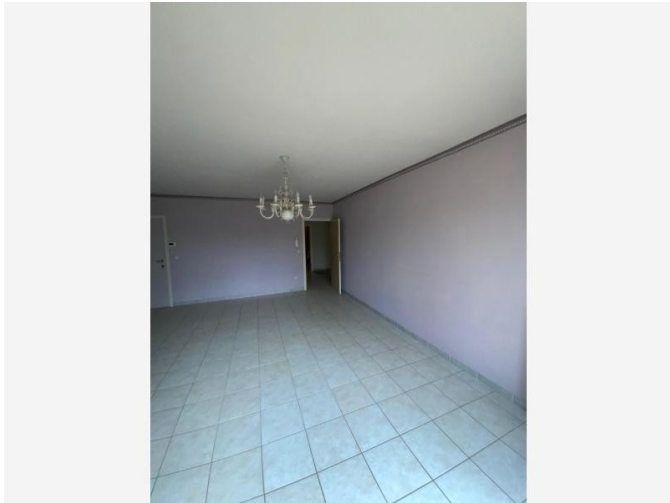
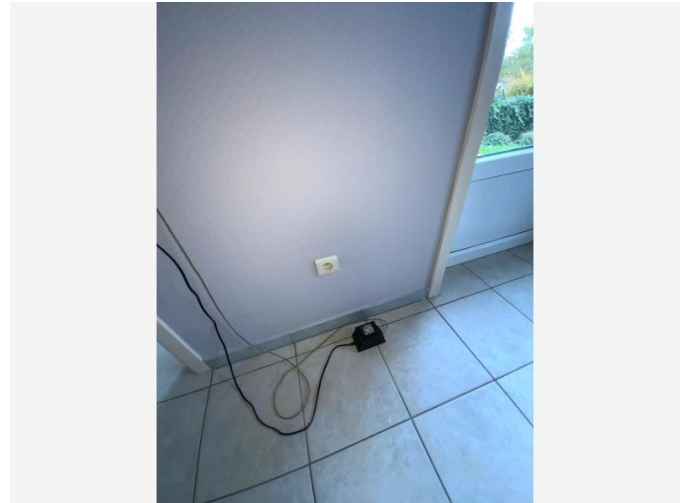
## Fiche 6: Pleisterwerk wanden

Geen asbest

| # | Type | Referentie | Resultaat |
|---|---|---|---|
| 6.1 | Mengmonster | 221025-Plei-kou | Geen asbest |
