# Asbestinventarisatattest

Steenstraat 45, 9500 Geraardsbergen

Attestnummer : 20251105-000059.000

Uitgegeven op : 05.11.2025

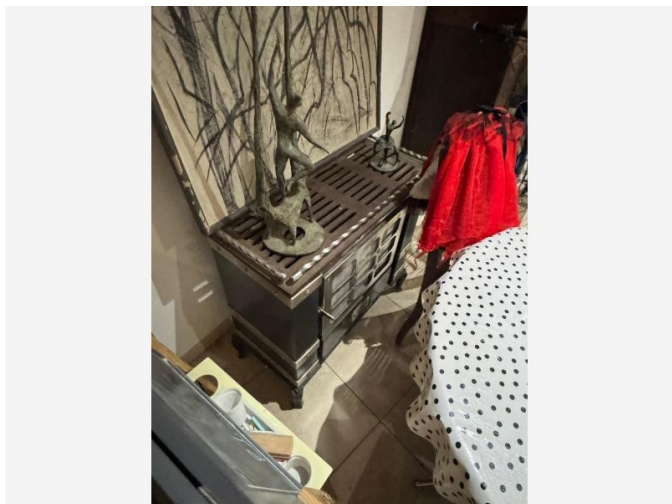
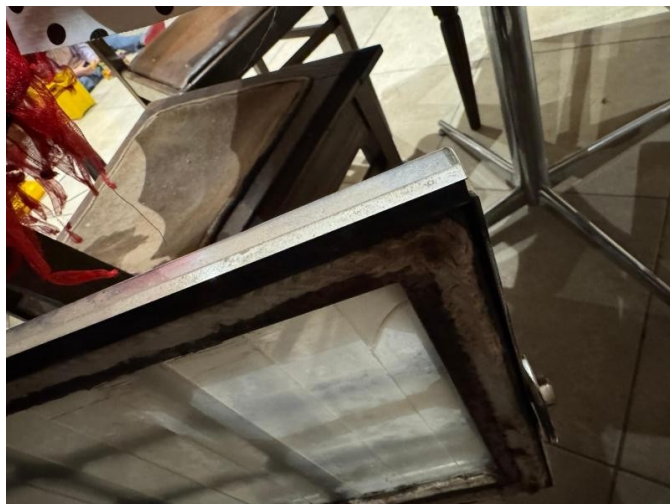
| Fiche 1: Kachelkoord..... | 13 |

Het asbestmateriaal valt onder de mijlpaal van 2034.

**Dringend verwijderen**

| Eindbeoordeling materiaalarisico | Hoog materiaalarisico en/of hoge kans op vezelvrijgave |

| Gebondenheid | Categorie 3: niet-hechtgebonden met weinig of geen matrix |
| Asbestsoort (vezeltype) | Alleen chrysotiel |
| Asbestconcentratie | Hoog ( $\geq 50\%$ ) |
| Afschermingsgraad van het gehele materiaal | Geheel of deels (ook) vrij aan binnenluchtstromen |
| Toestand van het materiaal | Matig beschadigd, matig verweerd |

| Beschrijving | Kachelkoord |
| Hoeveelheid (lengte - omtrek - aantal) | <ul style="list-style-type: none"><li>• 2,00 m - 3,00 cm - 1 stuk</li></ul> |

- Verwijder dit asbestmateriaal zo snel mogelijk. Volg de toestand goed op.

- Eenvoudige handelingen: mag via doe-het-zelf of door werknemer(s) met opleidingsattest eenvoudige handelingen  
Deze toepassing kan door een aannemer die over een opleidingsattest eenvoudige handelingen beschikt of door een particulier (doe-het-zelf), verwijderd worden indien er geen verhoogd risico op vrijgave van asbestvezels (max. concentratie 0,01 vezels/cm<sup>3</sup> - CODEX Art. VI.3-54) ontstaat en de toepassing voorafgaand wordt gefixeerd/bevochtigd; de individuele elementen zonder machinale werktuigen (boormachine, slijpschijf, hogedrukreiniger,...) en zonder breken of gooien een voor een losgemaakt worden; en ten slotte dubbel en luchtdicht verpakt weggevoerd worden naar een geregistreerd asbestinzamelaar of via een erkende asbestverwijderaar. (In het recyclagepark kan je niet terecht met niet-hechtgebonden asbest)

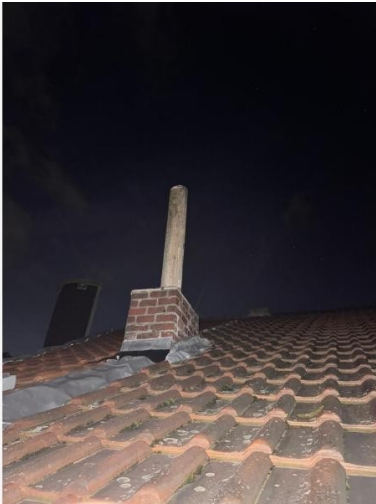
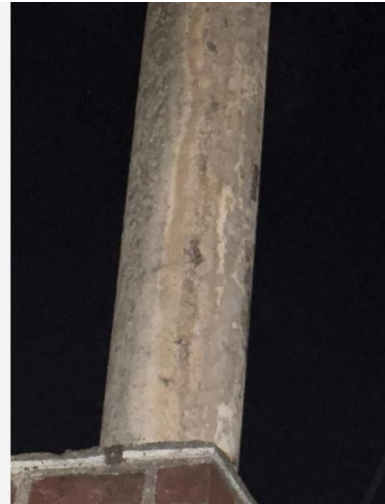
| Fiche 2: Cementbuis..... | 16 |

Het asbestmateriaal valt onder de mijlpaal van 2040.

Verwijderen

| Eindbeoordeling materiaalrisico | Verhoogd materiaalrisico en/of verhoogde kans op vezelvrijgave |

| Gebondenheid | Categorie 1: hechtgebonden in oorsprong |
| Asbestsoort (vezeltype) | Crocidoliet aanwezig |
| Asbestconcentratie | Laag (< 50%) |
| Afschermingsgraad van het gehele materiaal | Geheel of deels (ook) vrij aan de binnenlucht |
| Toestand van het materiaal | Licht beschadigd, licht verweerd. Intact calciumsilicaatmateriaal of categorie III 'gebondenheid' |

| Beschrijving | Cementbuis |

- Zorg voor een veilig beheer. Vermijd het beschadigen van het asbestmateriaal. Controleer de toestand jaarlijks op wijzigingen.

- Eenvoudige handelingen: mag via doe-het-zelf of door werknemer(s) met opleidingsattest eenvoudige handelingen  
Deze toepassing kan door een aannemer die over een opleidingsattest eenvoudige handelingen beschikt of door een particulier (doe-het-zelf), verwijderd worden indien er geen verhoogd risico op vrijgave van asbestvezels (max. concentratie 0,01 vezels/cm<sup>3</sup> - CODEX Art. VI.3-54) ontstaat en de toepassing voorafgaand wordt gefixeerd/bevochtigd; de individuele elementen zonder machinale werktuigen (boormachine, slijpschijf, hogedrukreiniger,...) en zonder breken of gooien een voor een losgemaakt worden; en ten slotte dubbel en luchtdicht verpakt weggevoerd worden naar een erkend afvalpunt (recyclagepark).

Deze toepassing kan enkel door een erkende asbestverwijderaar verwijderd worden omdat er hier automatisch een verhoogd risico op vrijgave van asbestvezels (max. concentratie 0,01 vezels/cm<sup>3</sup> - CODEX - Art. VI.3-54) ontstaat. (Bron: VLAREM II: 6.4.0.1 par1, par2 en par3). Een erkend asbestverwijderaar moet ingeschakeld worden voor deze toepassingen die niet (kunnen) worden verwijderd door de couveuzezakmethode, door hermetische zone of door de materialen beschreven in Vlare II, art. 6.4.0.1 par2. (Bron: Leidraad bij het Inspectieprotocol)

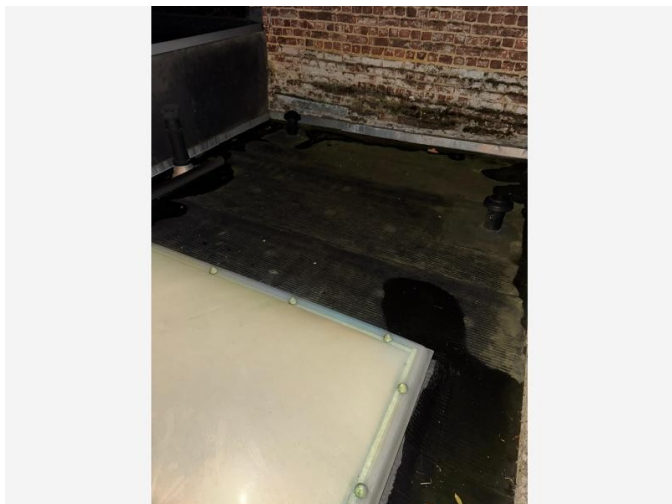
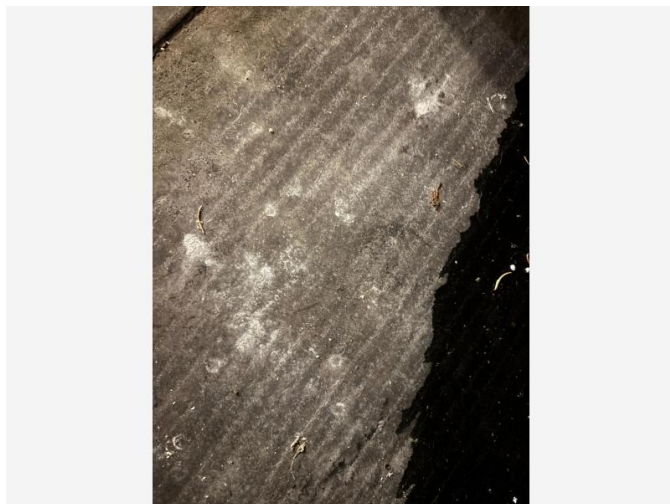
| Fiche 3: Roofing plat dak..... | 20 |

Het asbestmateriaal valt onder de mijlpaal van 2040.

Zorgvuldig beheren

| Eindbeoordeling materiaalrisico | Zeer laag materiaalrisico en/of zeer lage kans op vezelvrijgave |

| Gebondenheid | Categorie 1: hechtgebonden in oorsprong |
| Asbestsoort (vezeltype) | Alleen chrysotiel |
| Asbestconcentratie | Laag (< 50%) |
| Toestand van het materiaal | Onbeschadigd, niet verweerd |

| Beschrijving | Roofing plat dak |
| Opmerking | Staalname was niet mogelijk omwille van het risico op het veroorzaken van lekschade.<br><br>Laat een staalname uitvoeren binnen het kader van een destructief onderzoek. |

- Zorg voor een veilig beheer. Vermijd het beschadigen van het asbestmateriaal. Controleer de toestand jaarlijks op wijzigingen.
- Voer bijkomende staalname(s) uit.

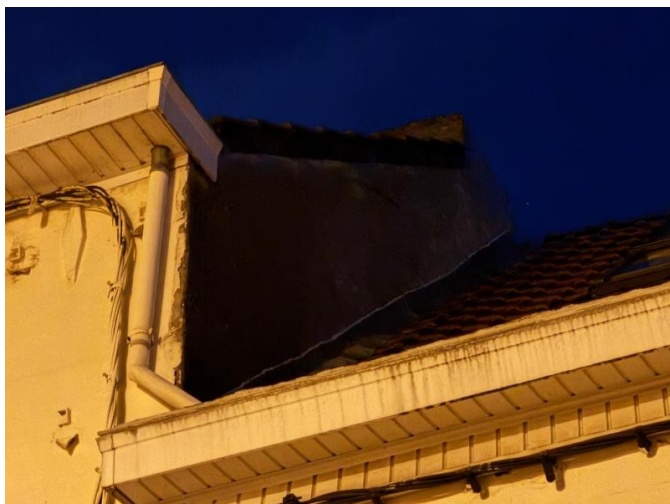
| Fiche 4: Cementering gevel..... | 24 |

#### Tijdelijke beperking

**Reden:** Het te onderzoeken materiaal situeert zich hoger dan 3,50 m te rekenen vanaf een veilige ondergrond

**Uitleg van de asbestdeskundige:** Door de hoogte kon geen staal genomen worden van de cementeringslaag op de zijgevel boven het dak van de burens.

| (Asbest)materiaal | In-situ afwerkingslagen - Crepi |
| Karakterisatie | Asbest (verdacht) |

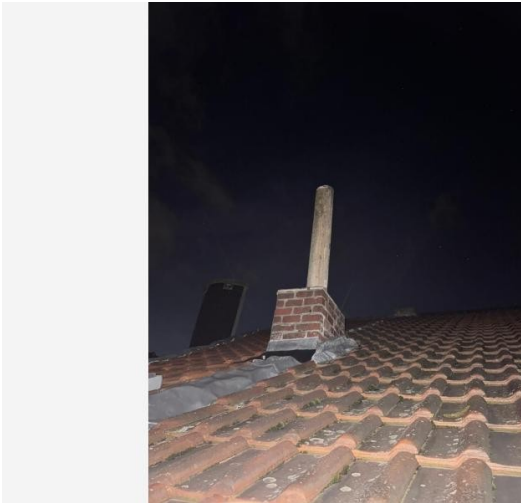
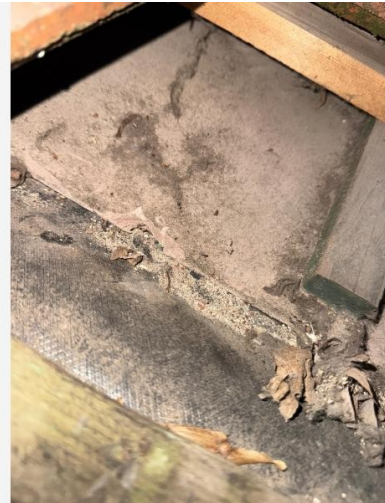
## Fiche 5: Onderdak type Menuiserie

Geen asbest

| # | Type | Referentie | Resultaat |
|---|---|---|---|
| 5.1 | Puntmonster | 10041 | Geen asbest |

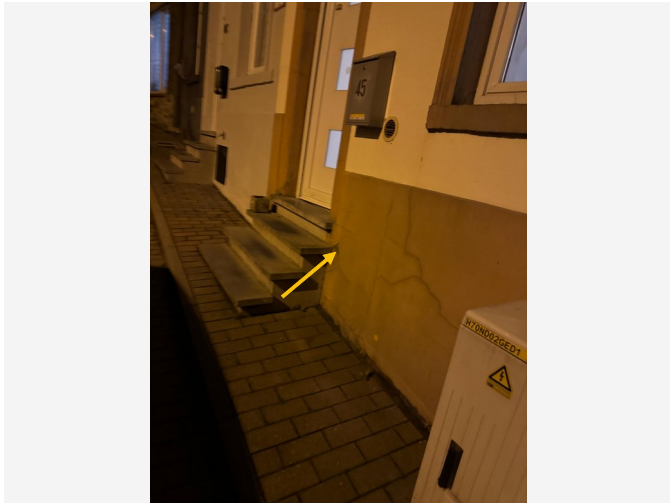
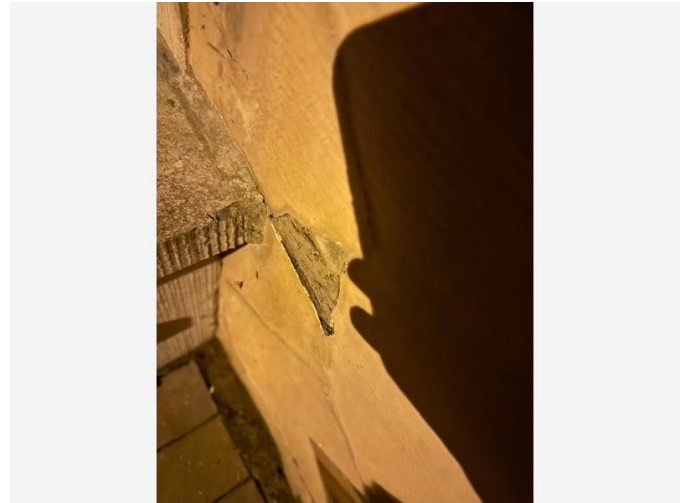
## Fiche 6: Cementen smeerlaag buiten

Geen asbest

| # | Type | Referentie | Resultaat |
|---|---|---|---|
| 6.1 | Mengmonster | 10040 | Geen asbest |

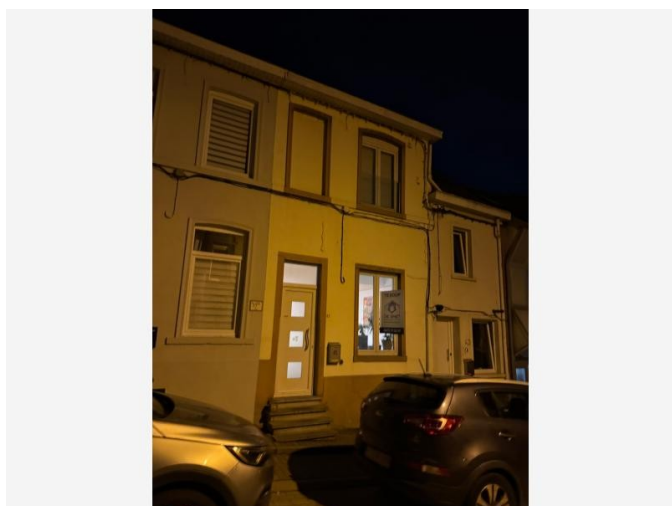
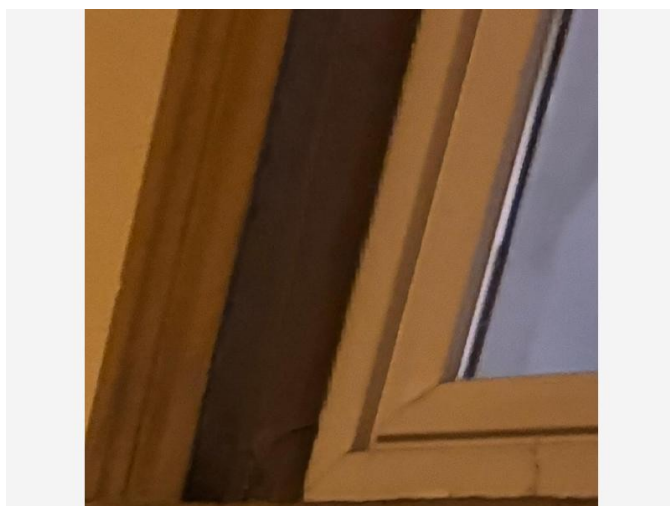
### Fiche 7: Kit aan de ramen

| Beschrijving | Notitie | Terug te vinden op plannen |
|---|---|---|
| Fiche 7: Kit aan de ramen | De kit aan de ramen is niet asbestverdacht. | - |

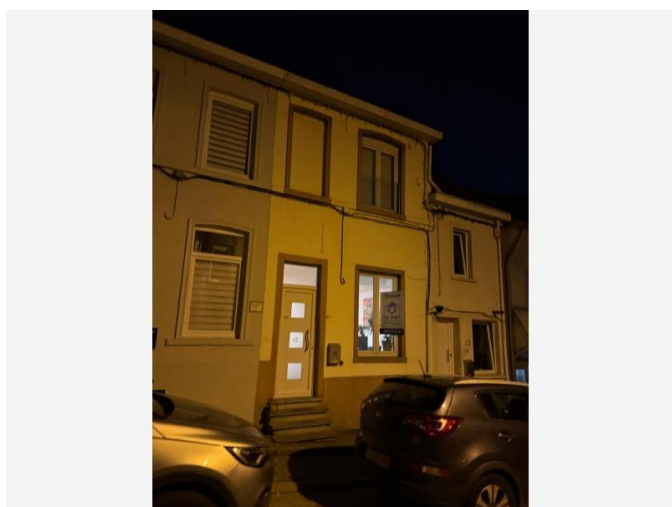
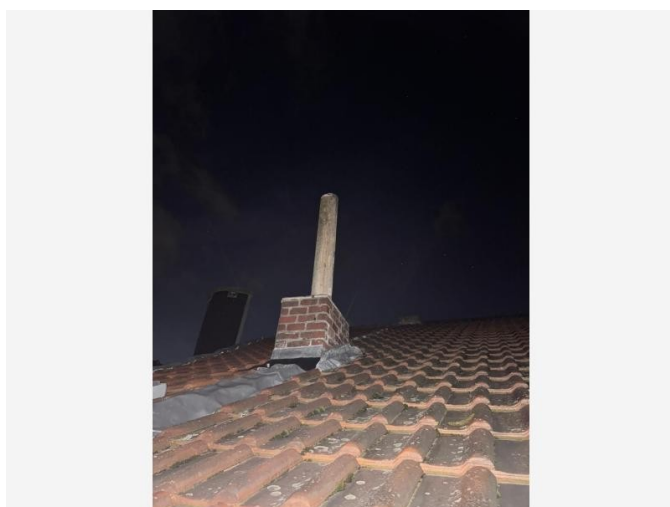
### Fiche 8: Dakbedekking bestaande uit pannen (niet verdacht)

| Beschrijving | Notitie | Terug te vinden op plannen |
|---|---|---|
| Fiche 8: Dakbedekking bestaande uit pannen (niet verdacht) | De dakbedekking is niet-asbestverdacht. | - |

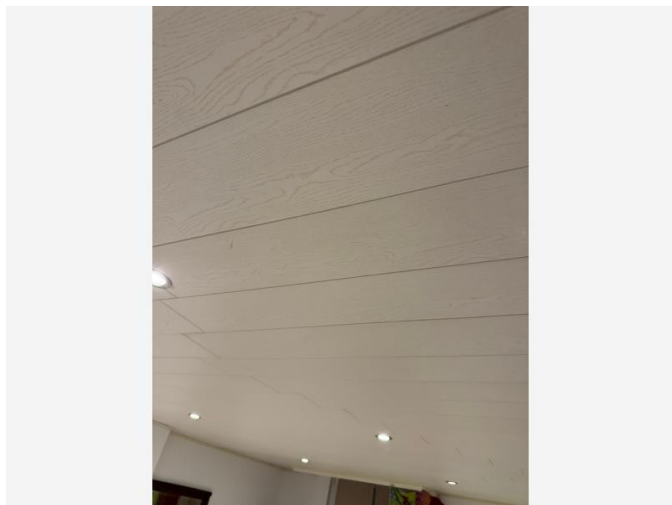
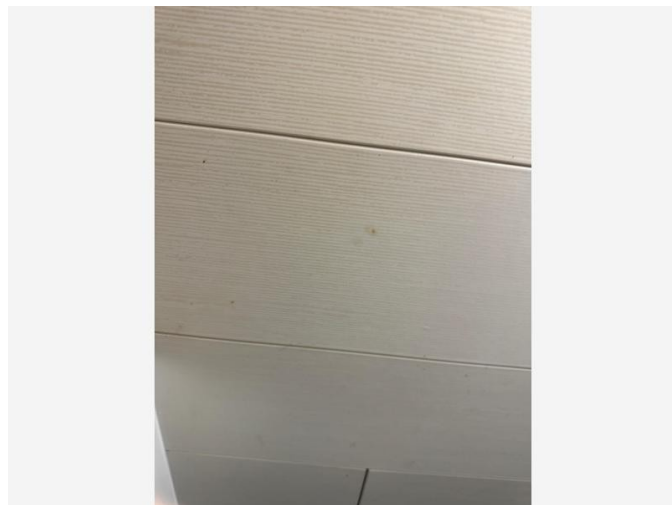
### Fiche 12: Pleisterwerk (niet aanwezig)

| Beschrijving | Notitie | Terug te vinden op plannen |
|---|---|---|
| Fiche 12: Pleisterwerk (niet aanwezig) | Er is geen pleisterwerk waarneembaar op de inspectielocatie. Plafonds en wanden zijn gipsplaten en planchetten. | - |
