# Asbestinventarisatetest

Kloosterstraat 56, 9620 Zottegem

Attestnummer : 20241202-000337.000

Uitgegeven op : 02.12.2024

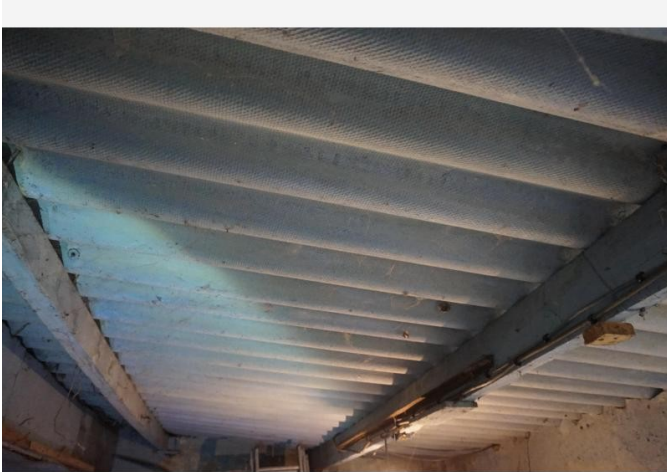
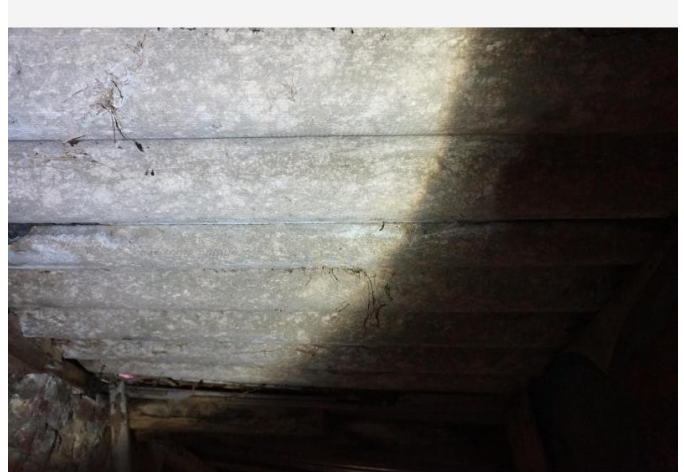
| Fiche 1: Golfplaten dak berging..... | 18 |

| Eindbeoordeling materiaalrisico | Hoog materiaalrisico en/of hoge kans op vezelvrijgave |

| Asbestsoort (vezeltype) | Crocidoliet aanwezig |
| Toestand van het materiaal | Matig beschadigd, matig verweerd |

| Beschrijving | Golfplaten dak berging |

**Dringend verwijderen**

- Verwijder dit asbestmateriaal zo snel mogelijk. Volg de toestand goed op.

- Eenvoudige handelingen: mag via doe-het-zelf of door werknemer(s) met opleidingsattest eenvoudige handelingen  
Golfplaten zijn een hechtgebonden toepassing, deze dienen voorzichtig te worden verwijderd zonder te breken/slijpen om vezelvrijgave te vermijden. De ruimte of het materiaal die zich onder de golfplaten bevindt kan mogelijks gecontamineerd zijn door vezelvrijgave van deze toepassing.

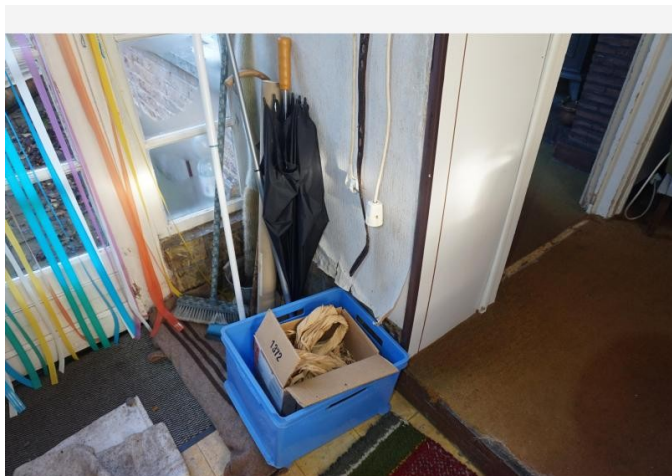
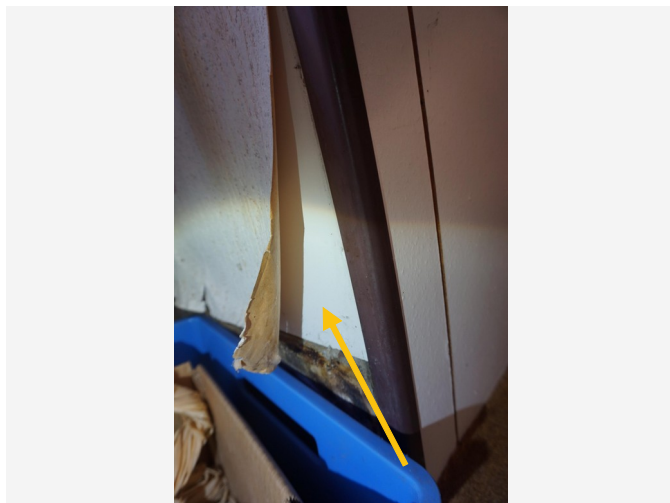
## Fiche 2: Asbestcementplaten (type glasal) binnenmuur keuken

| Eindbeoordeling materiaalrisico | Verhoogd materiaalrisico en/of verhoogde kans op vezelvrijgave |

| Asbestsoort (vezeltype) | Crocidoliet aanwezig |
| Toestand van het materiaal | Licht beschadigd, licht verweerd. Intact calciumsilicaatmateriaal of categorie III 'gebondenheid' |

Verwijderen

- Verwijder dit asbestmateriaal zo snel mogelijk. Volg de toestand goed op.

- Eenvoudige handelingen: mag via doe-het-zelf of door werknemer(s) met opleidingsattest eenvoudige handelingen  
Glasalplaten zijn een hechtgebonden toepassing, deze dienen voorzichtig te worden verwijderd zonder te breken/slijpen om vezelvrijgave te vermijden.

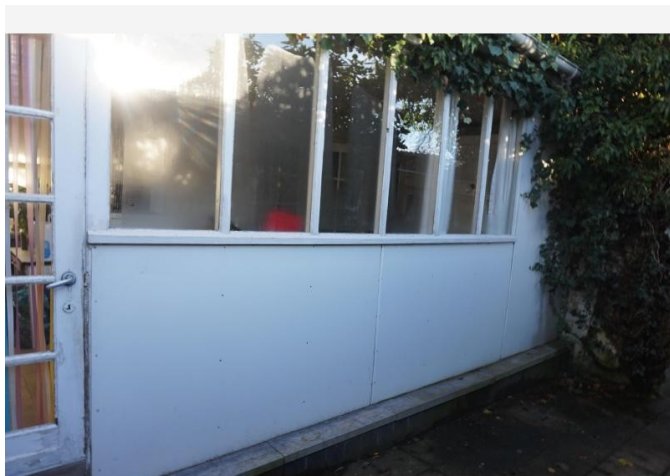
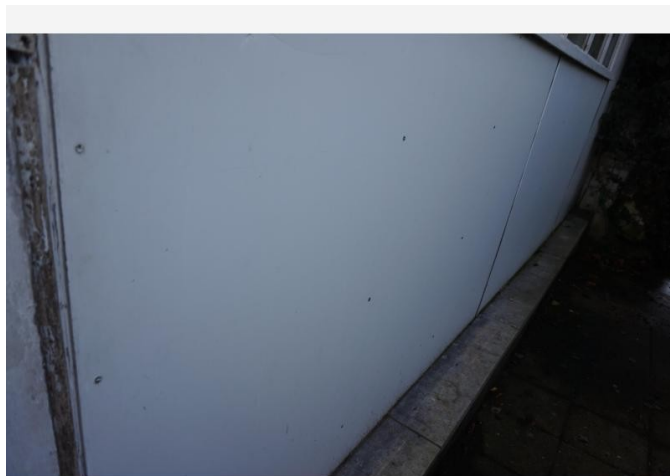
## Fiche 3: Asbestcementplaten (type glasal) gevel keuken

| Eindbeoordeling materiaalrisico | Verhoogd materiaalrisico en/of verhoogde kans op vezelvrijgave |

| Asbestsoort (vezeltype) | Crocidoliet aanwezig |
| Toestand van het materiaal | Matig beschadigd, matig verweerd |

Verwijderen

- Verwijder dit asbestmateriaal zo snel mogelijk. Volg de toestand goed op.

- Eenvoudige handelingen: mag via doe-het-zelf of door werknemer(s) met opleidingsattest eenvoudige handelingen  
Glasalplaten zijn een hechtgebonden toepassing, deze dienen voorzichtig te worden verwijderd zonder te breken/slijpen om vezelvrijgave te vermijden.

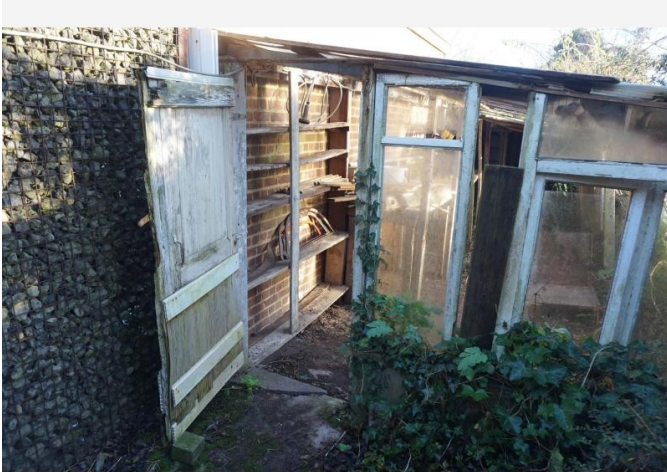
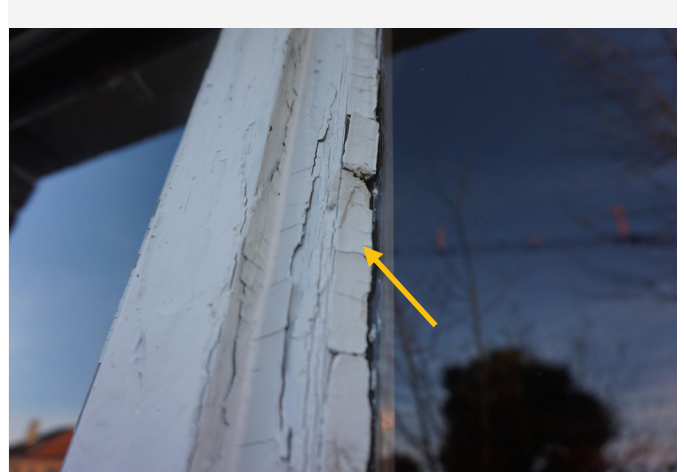
| Fiche 4: Mastiek (oud) schrijnwerk..... | 27 |

| Eindbeoordeling materiaalrisico | Verhoogd materiaalrisico en/of verhoogde kans op vezelvrijgave |

| Asbestsoort (vezeltype) | Amfibool aanwezig, uitgezonderd crocidoliet |
| Toestand van het materiaal | Matig beschadigd, matig verweerd |

| Opmerking | Al het oude schrijnwerk dat mastiek bevat die (half)hard is geworden is verdacht. Het betreft een ruwe schatting van de hoeveelheid.(zowel mastiek tussen raam/kader als tussen kader/gevel). |

Verwijderen

- Verwijder dit asbestmateriaal zo snel mogelijk. Volg de toestand goed op.

- Eenvoudige handelingen: mag via doe-het-zelf of door werknemer(s) met opleidingsattest eenvoudige handelingen  
Mastiek is een hechtgebonden toepassing. Deze dient voorzichtig te worden verwijderd ofwel door middel van bvb spatel, ofwel in zijn geheel met schrijnwerk. Zorg ervoor dat er geen resten achterblijven.

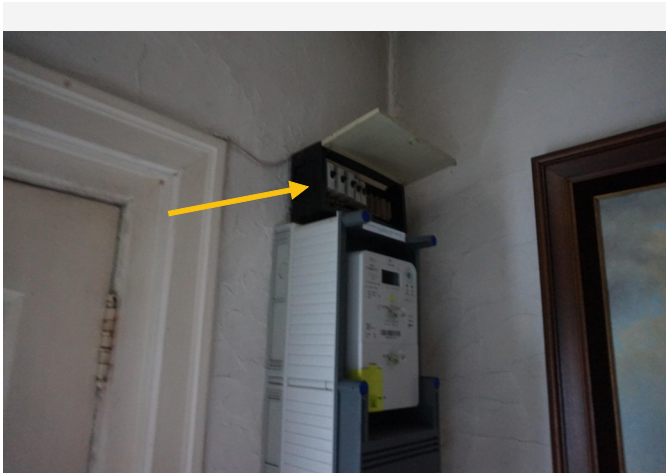
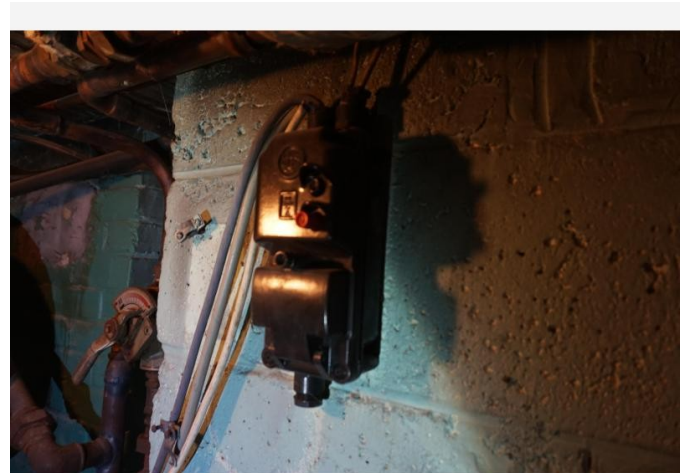
| Fiche 5: Bakeliet (oud elektrisch materieel)..... | 30 |

| Eindbeoordeling materiaalrisico | Laag materiaalrisico en/of verlaagde kans op vezelvrijgave |

| Asbestsoort (vezeltype) | Crocidoliet aanwezig |
| Toestand van het materiaal | Onbeschadigd, niet verweerd |

| Opmerking | Het betreft al het oud elektrisch (schakel)materieel van bakeliet (bvb; schakelaars/klemmendozen/stopcontacten/lamphouders...) Het betreft een ruwe schatting van de hoeveelheid. |

Zorgvuldig beheren

- Zorg voor een veilig beheer. Vermijd het beschadigen van het asbestmateriaal. Controleer de toestand jaarlijks op wijzigingen.

- Eenvoudige handelingen: mag via doe-het-zelf of door werknemer(s) met opleidingsattest eenvoudige handelingen  
Elektrisch materiaal uit bakeliet zijn hechtgebonden toepassingen. Deze dienen voorzichtig te worden verwijderd zonder te breken.

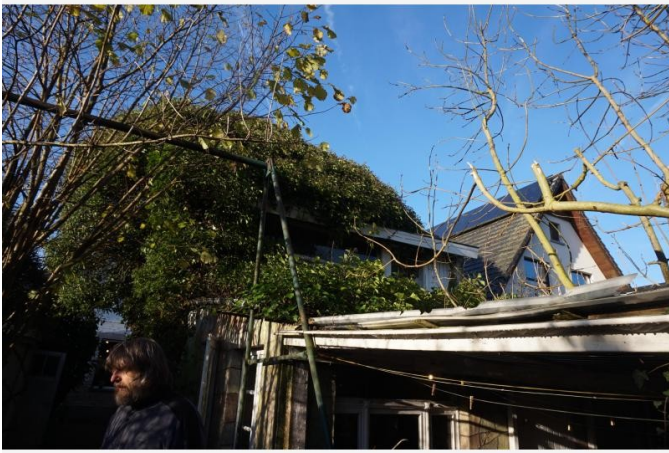
| Fiche 6: Overwoekerende vegetatie tuin..... | 34 |

**Reden:** Overwoekerende vegetatie

**Uitleg van de asbestdeskundige:** De tuin is geheel of deels overwoekerd. Hierdoor kon men niet nagaan of er hier asbesttoepassingen aanwezig kunnen zijn.

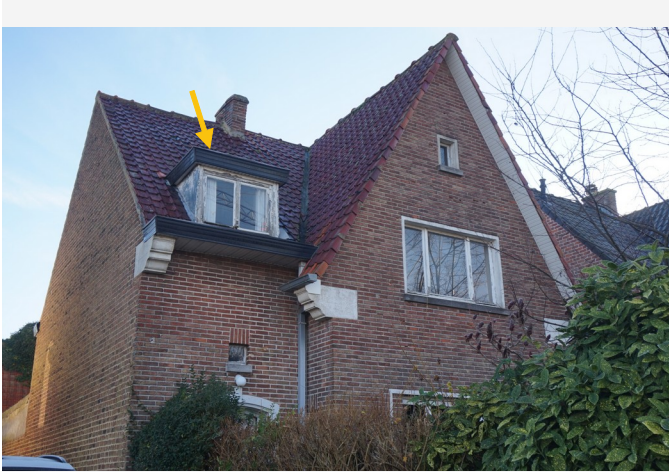
| Fiche 7: Platte daken dakkapellen..... | 35 |

**Reden:** Het te onderzoeken materiaal situeert zich hoger dan 3,50 m te rekenen vanaf een veilige ondergrond

**Uitleg van de asbestdeskundige:** Verschillende dakelementen bevinden zich boven 3.5 meter en kunnen bijgevolg niet gecontroleerd worden.

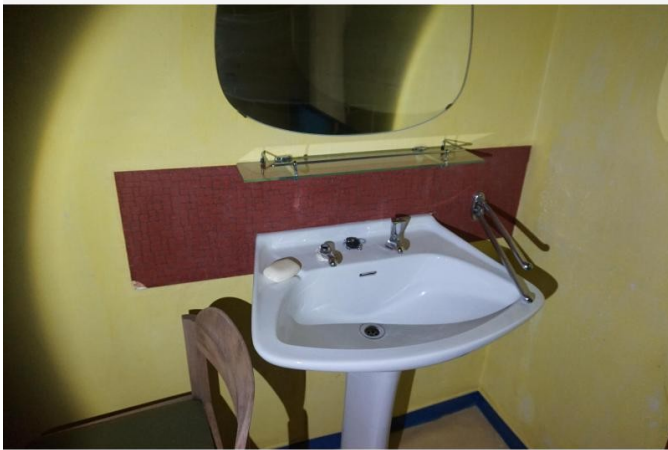
| Fiche 8: Tegellijm..... | 37 |

De gebruikte tegellijm van plinten, wand- en/of vloertegels kan asbest bevatten, het betreft een niet-destructief onderzoek, daardoor kon deze niet visueel vastgesteld, beoordeeld en bemonsterd worden.

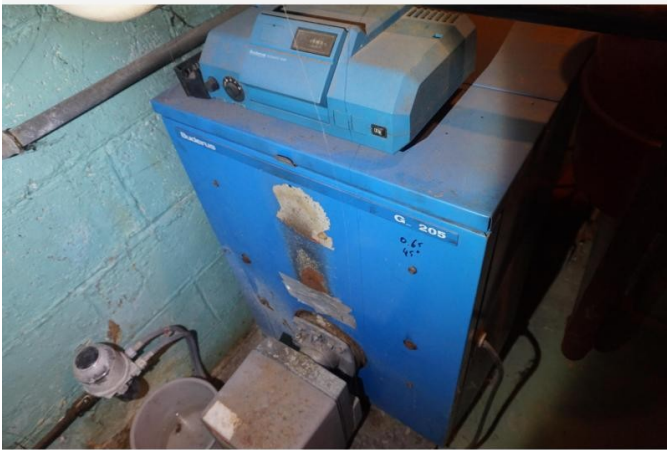
| Fiche 9: Cv-ketel kelder..... | 38 |

In de verwarmingsketel kunnen asbesthoudende toepassingen gebruikt zijn.

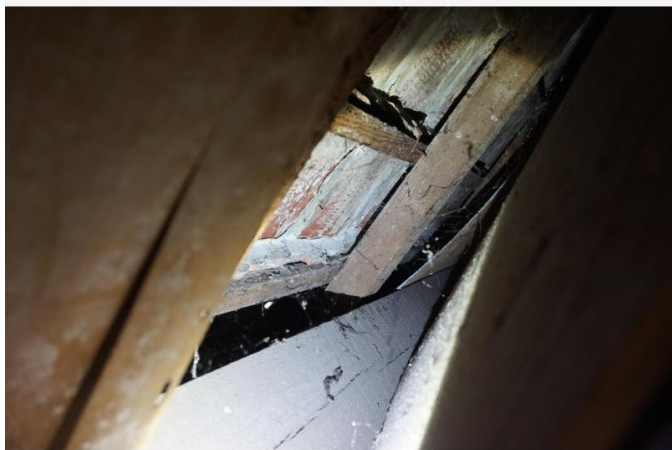
| Fiche 10: Niet verdachte toepassingen..... | 39 |

Volgende toepassingen werden bekeken en als niet verdacht beoordeeld of waren niet aanwezig/waarneembaar: vinylvloer(en), venstertabletten, deurdorpels, onderdak, asfalt ....

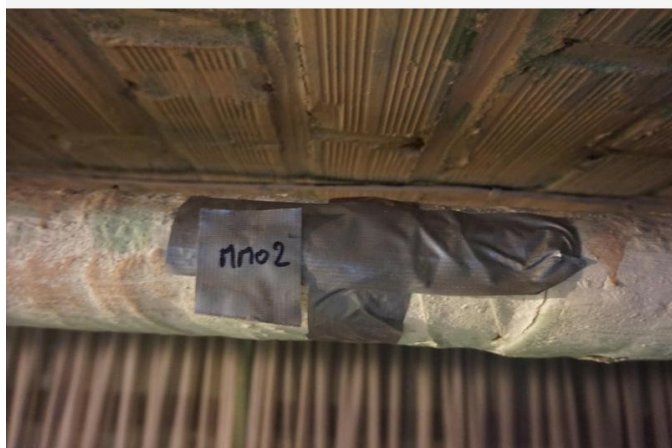
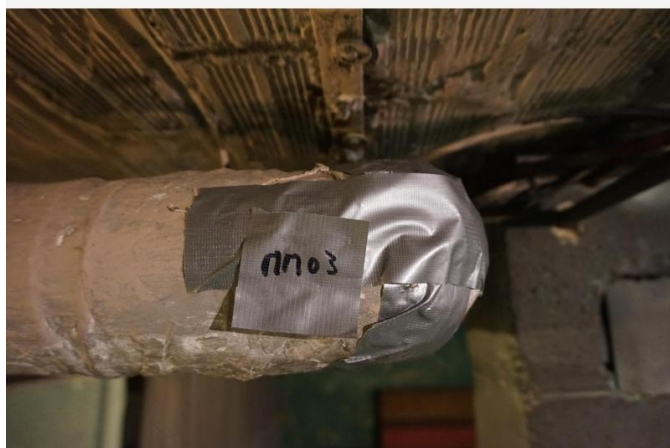
## Fiche 11: Leidingisolatie kelder

Geen asbest

| # | Type | Referentie | Resultaat |
|---|---|---|---|
| 11.1 | Mengmonster | MM02 | Geen asbest |
| 11.2 | Mengmonster | MM03 | Geen asbest |
