# Asbestinventarisatetest

Groteweg 246, 9500 Geraardsbergen

Attestnummer : **20240711-000441.000**

**Asbestveilig**

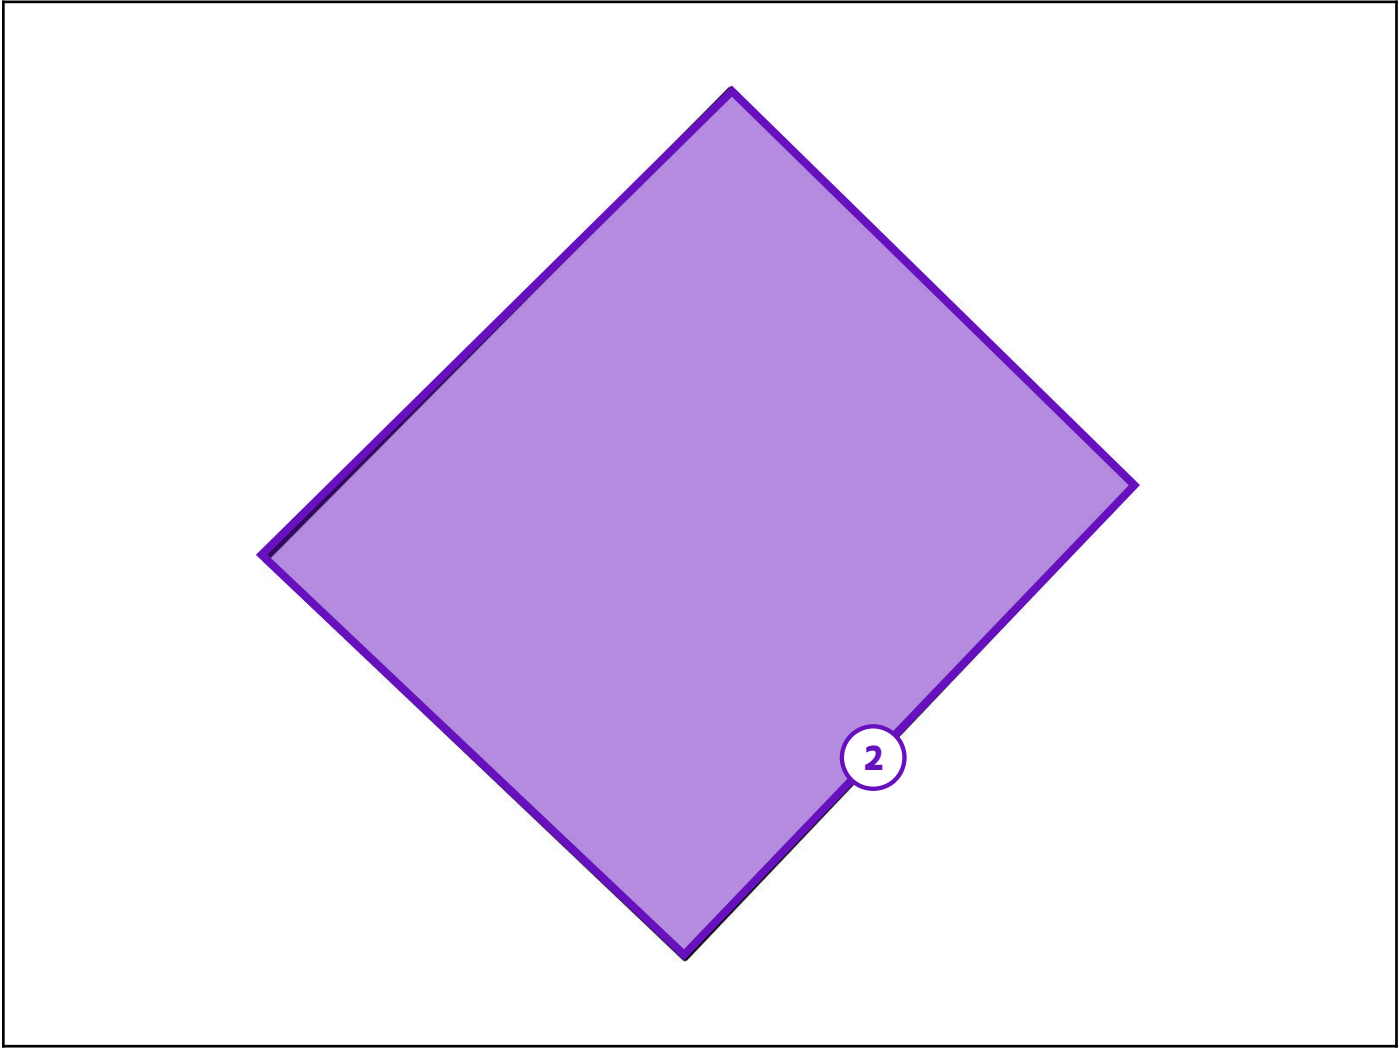
# Plan 2.1: Bijgebouw plan

Dit bijgebouw is afgebroken.

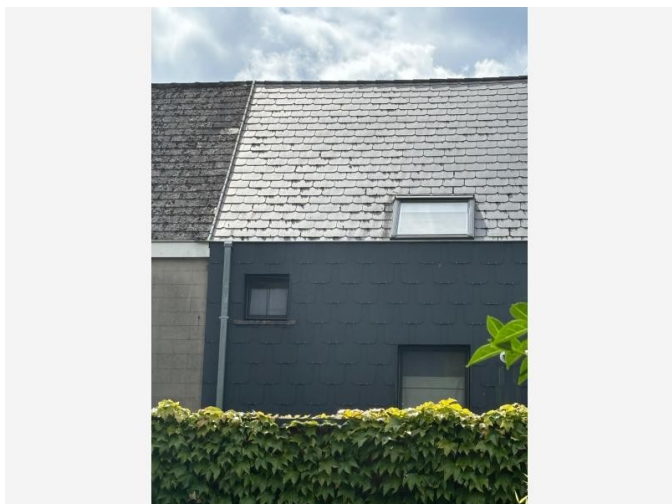
De achterbouw is bijgezet aan de woning na 2001, graag de bewijsdocumentatie terug te vinden in de bijlage bewijsdocumenten.

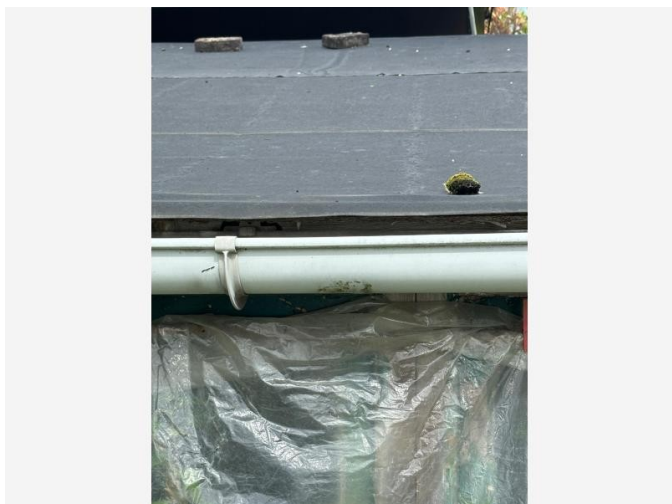
De asbestplaten die erop lagen zijn reglementair afgenomen en afgevoerd, het dak van dit bijgebouw heeft een epdm doek gekregen, graag in de bijlage van de bewijsdocumenten de factuur terug te vinden van de afvoer zowel voor de nieuwe epdm doek.

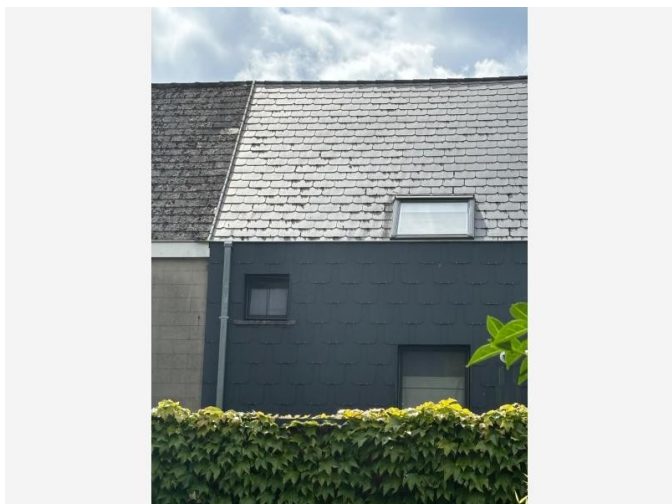
Het dak heeft een recent nieuwe leie gekregen zowel de zijkant als achterkant van het pand, in de bijlage bewijsdocumenten kan men de factuur terug vinden samen met het verslag van de afvoer van de asbestleien die er oorspronkelijk erop lagen, hierin zit ook een factuur van de gedane werken samen met het gebruikte materiaal.

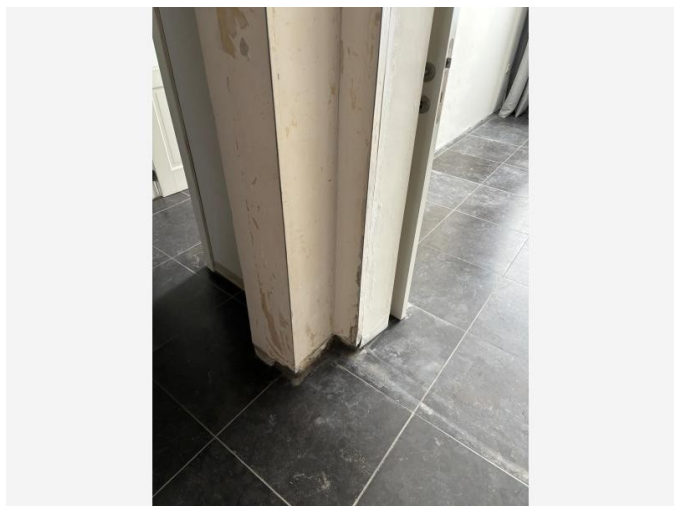
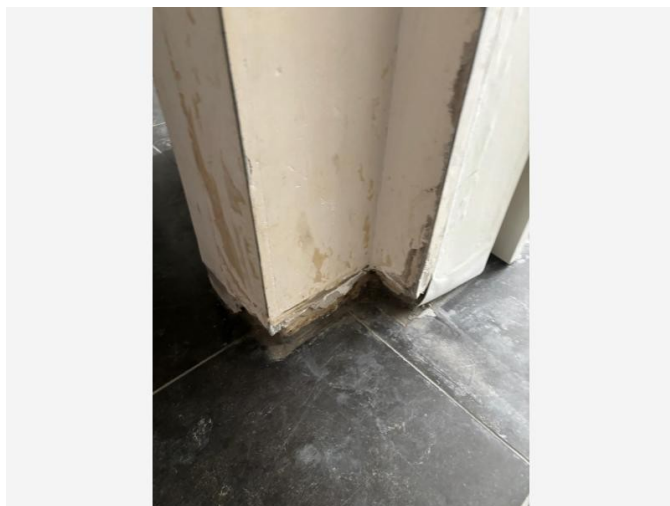
Geen asbest

| # | Type | Referentie | Resultaat |
|---|---|---|---|
| 5.1 | Mengmonster | GGW1 | Geen asbest |

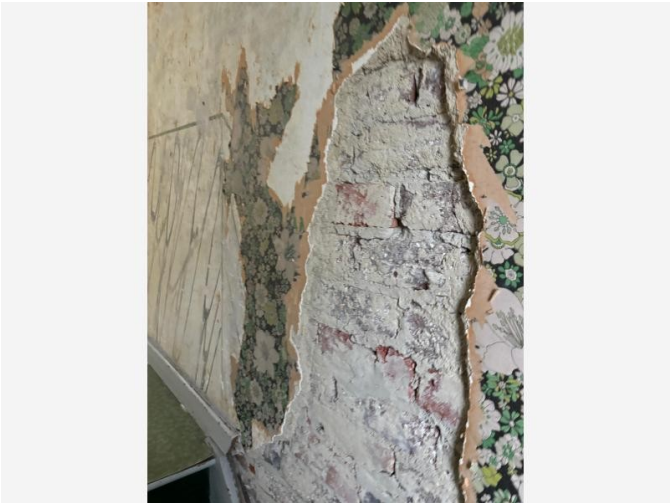
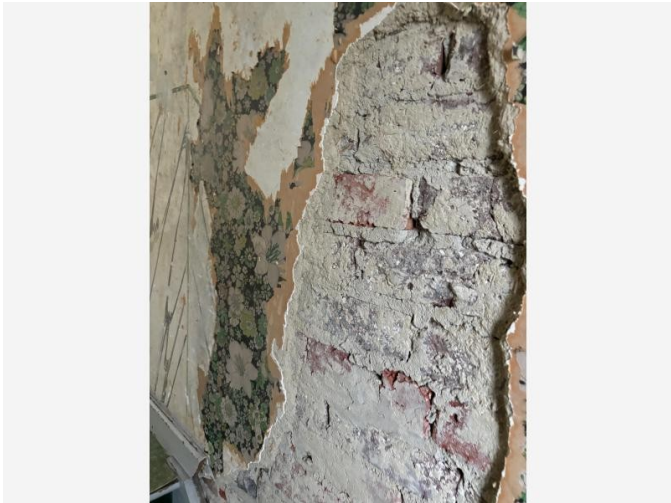
Geen asbest

| # | Type | Referentie | Resultaat |
|---|---|---|---|
| 6.1 | Mengmonster | GGW2 | Geen asbest |
