# Asbestinventarisatetest

Wassegemstraat 42, 9570 Lierde

Attestnummer : 20251028-000098.000

**Niet-asbestveilig**

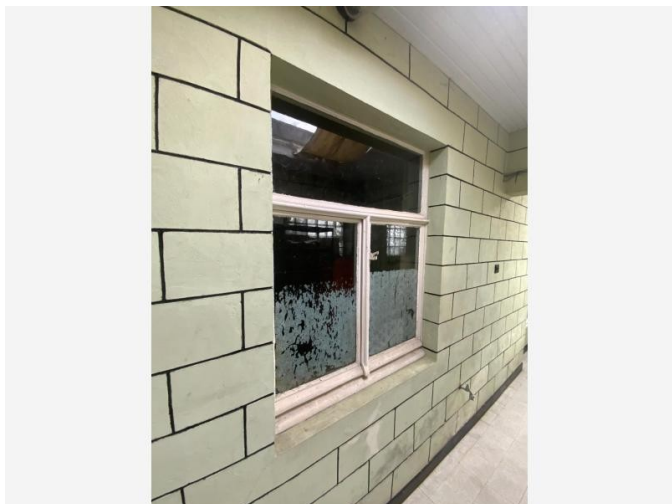
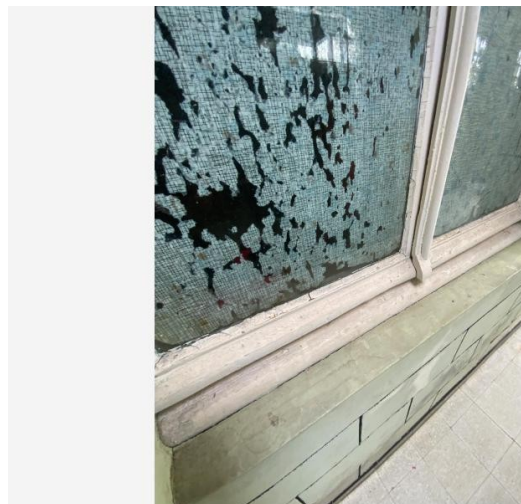
| Eindbeoordeling materiaalrisico | Hoog materiaalrisico en/of hoge kans op vezelvrijgave |

| Gebondenheid | Categorie 1: hechtgebonden in oorsprong |
| Asbestsoort (vezeltype) | Amfibool aanwezig, uitgezonderd crocidoliet |
| Asbestconcentratie | Laag (< 50%) |
| Afschermingsgraad van het gehele materiaal | Geheel of deels vrij aan de buitenlucht |
| Toestand van het materiaal | Zwaar beschadigd, zwaar verweerd |

| Beschrijving | Mastiek |
| Asbestmateriaal | In-situ afwerkingslagen - Pasta, stopverf, voegsel, stopsel, vulsel, mastiek, kitten, ... |

**Dringend verwijderen**

- Zorg voor een veilig beheer. Vermijd het beschadigen van het asbestmateriaal. Controleer de toestand jaarlijks op wijzigingen.

- Eenvoudige handelingen: mag via doe-het-zelf of door werknemer(s) met opleidingsattest eenvoudige handelingen  
Deze toepassing kan door een aannemer die over een opleidingsattest eenvoudige handelingen beschikt of door een particulier (doe-het-zelf), verwijderd worden indien er geen verhoogd risico op vrijgave van asbestvezels (max. concentratie 0,01 vezels/cm<sup>3</sup> - CODEX Art. VI.3-54) ontstaat en de toepassing voorafgaand wordt gefixeerd/bevochtigd; de individuele elementen zonder machinale werktuigen (boormachine, slijpschijf, hogedrukreiniger,...) en zonder breken of gooien een voor een losgemaakt worden; en ten slotte dubbel en luchtdicht verpakt weggevoerd worden naar een erkend afvalpunt (recyclagepark).

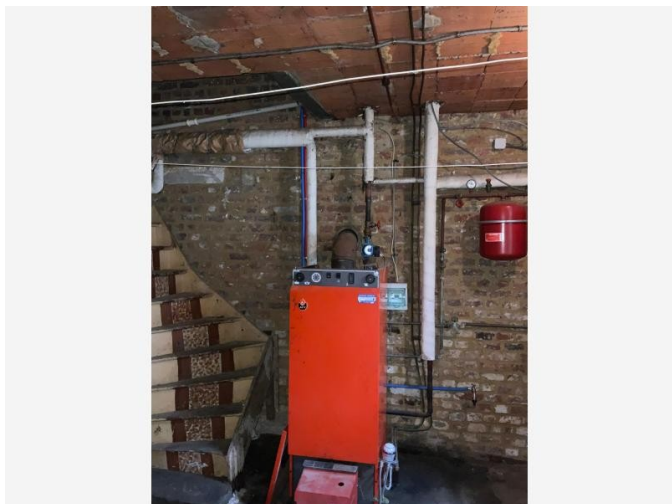
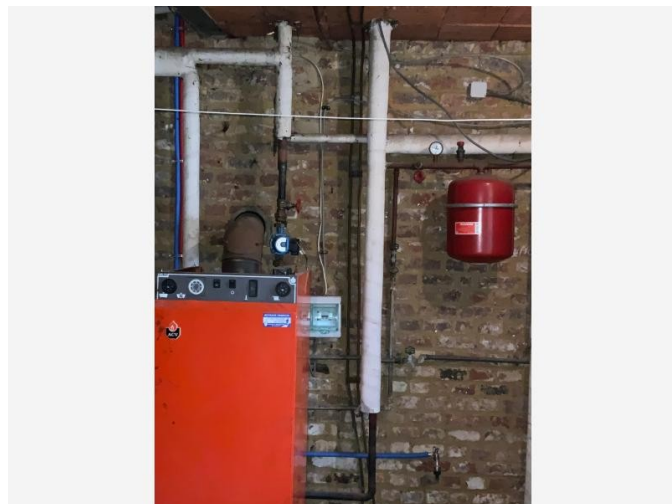
| Eindbeoordeling materiaalsrisico | Hoog materiaalsrisico en/of hoge kans op vezelvrijgave |

| Gebondenheid | Categorie 2: niet-hechtgebonden met matrix |
| Asbestsoort (vezeltype) | Amfibool aanwezig, uitgezonderd crocidoliet |
| Asbestconcentratie | Hoog ( $\geq 50\%$ ) |
| Toestand van het materiaal | Zwaar beschadigd, zwaar verweerd |

| # | Type | Referentie | Resultaat |
|---|---|---|---|
| 2.1 | Mengmonster | 221025-therm-was | Chrysotiel, Amosiet |

| Beschrijving | Leidingisolatie (gips) |
| Asbestmateriaal | In-situ afwerkingslagen - Thermische isolatie |

**Dringend verwijderen**

- Zorg voor een veilig beheer. Vermijd het beschadigen van het asbestmateriaal. Controleer de toestand jaarlijks op wijzigingen.
- Sluit de ruimte luchtdicht af en vermijd het betreden van de ruimte.
- Verwijder dit asbestmateriaal zo snel mogelijk. Volg de toestand goed op.

- Hermetische zone (erkend asbestverwijderaar)  
Deze toepassing kan enkel door een erkende asbestverwijderaar via de methodiek van hermetische zone verwijderd worden omdat verwijdering via de methodiek van eenvoudige handelingen en/of couveusezakmethode niet mogelijk is; en er automatisch een verhoogd risico op vrijgave van asbestvezels (max. concentratie 0,01 vezels/cm - CODEX Art. VI.3-54) ontstaat. (Bron: CODEX - Art. VI.3-61.- par 1.)

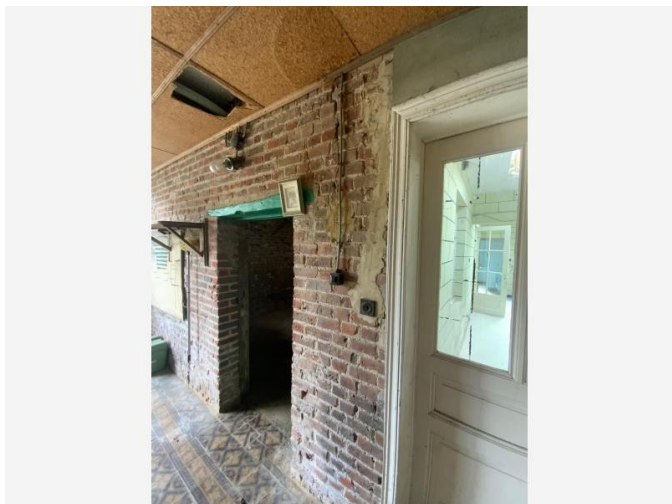
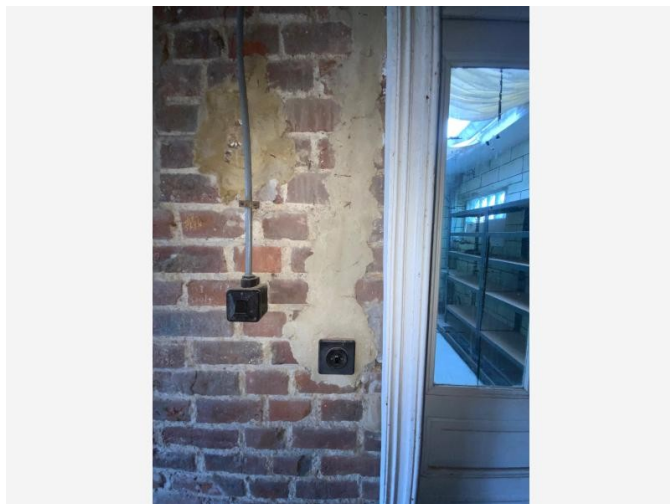
| Eindbeoordeling materiaalarisico | Verhoogd materiaalarisico en/of verhoogde kans op vezelvrijgave |

| Gebondenheid | Categorie 1: hechtgebonden in oorsprong |
| Asbestsoort (vezeltype) | Crocidoliet aanwezig |
| Afschermingsgraad van het gehele materiaal | Geheel of deels (ook) vrij aan de binnenlucht |
| Toestand van het materiaal | Licht beschadigd, licht verweerd. Intact calciumsilicaatmateriaal of categorie III 'gebondenheid' |

| Beschrijving | Bakeliet schakelaars/stopcontacten |
| Asbestmateriaal | Plaat, paneel, tablet - Type Bakeliet |

Verwijderen

- Zorg voor een veilig beheer. Vermijd het beschadigen van het asbestmateriaal. Controleer de toestand jaarlijks op wijzigingen.
- Voer bijkomende staalname(s) uit.

- Eenvoudige handelingen: mag via doe-het-zelf of door werknemer(s) met opleidingsattest eenvoudige handelingen  
Deze toepassing kan door een aannemer die over een opleidingsattest eenvoudige handelingen beschikt of door een particulier (doe-het-zelf), verwijderd worden indien er geen verhoogd risico op vrijgave van asbestvezels (max. concentratie 0,01 vezels/cm<sup>3</sup> - CODEX Art. VI.3-54) ontstaat en de toepassing voorafgaand wordt gefixeerd/bevochtigd; de individuele elementen zonder machinale werktuigen (boormachine, slijpschijf, hogedrukreiniger,...) en zonder breken of gooien een voor een losgemaakt worden; en ten slotte dubbel en luchtdicht verpakt weggevoerd worden naar een erkend afvalpunt (recyclagepark).

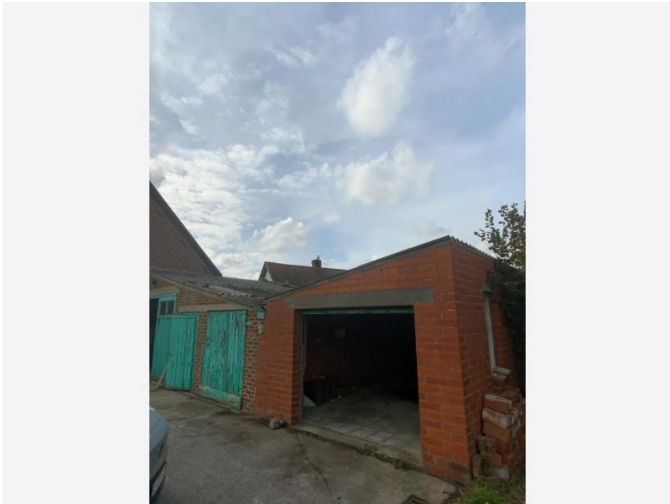
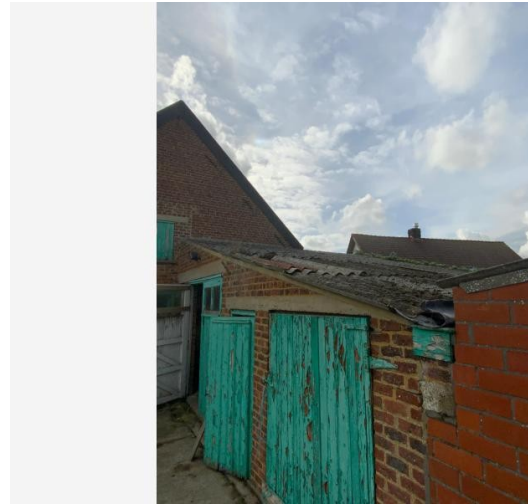
| Eindbeoordeling materiaalrisico | Verhoogd materiaalrisico en/of verhoogde kans op vezelvrijgave |

| Gebondenheid | Categorie 1: hechtgebonden in oorsprong |
| Asbestsoort (vezeltype) | Crocidoliet aanwezig |

Verwijderen

- Verwijder dit asbestmateriaal zo snel mogelijk. Volg de toestand goed op.
- Hemelwater dat afspoelt van asbestcement daken of gevels kan asbestdeeltjes bevatten. Gebruik het enkel voor gesloten circuits (bv. spoelen toiletten). Reinig na het vervangen van het dak of de gevel de dakgoten en regenwaterput of -ton om asbesthoudend sediment of slib te verwijderen

- Eenvoudige handelingen: mag via doe-het-zelf of door werknemer(s) met opleidingsattest eenvoudige handelingen  
Deze toepassing kan door een aannemer die over een opleidingsattest eenvoudige handelingen beschikt of door een particulier (doe-het-zelf), verwijderd worden indien er geen verhoogd risico op vrijgave van asbestvezels (max. concentratie 0,01 vezels/cm<sup>3</sup> - CODEX Art. VI.3-54) ontstaat en de toepassing voorafgaand wordt gefixeerd/bevochtigd; de individuele elementen zonder machinale werktuigen (boormachine, slijpschijf, hogedrukreiniger,...) en zonder breken of gooien een voor een losgemaakt worden; en ten slotte dubbel en luchtdicht verpakt weggevoerd worden naar een erkend afvalpunt (recyclagepark).

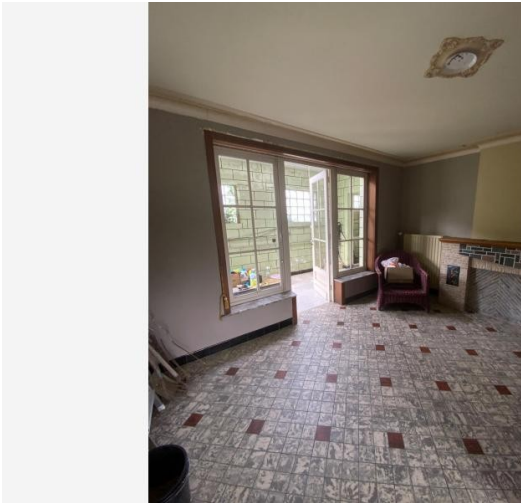
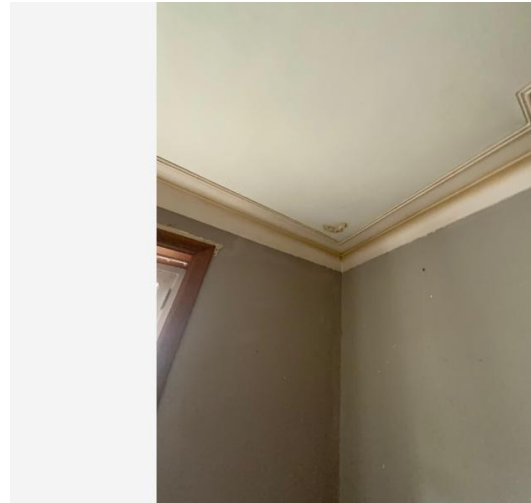
## Fiche 7: Pleisterwerk plafonds

Geen asbest

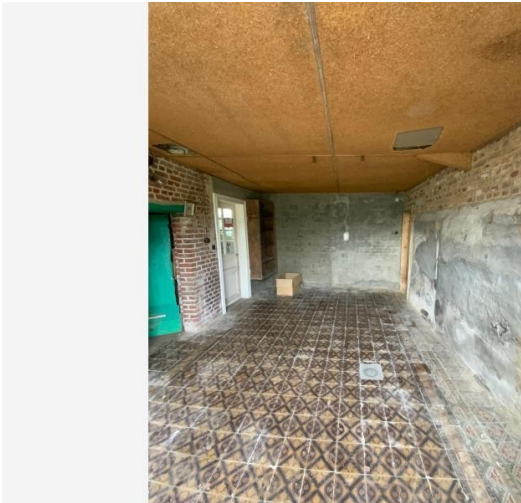
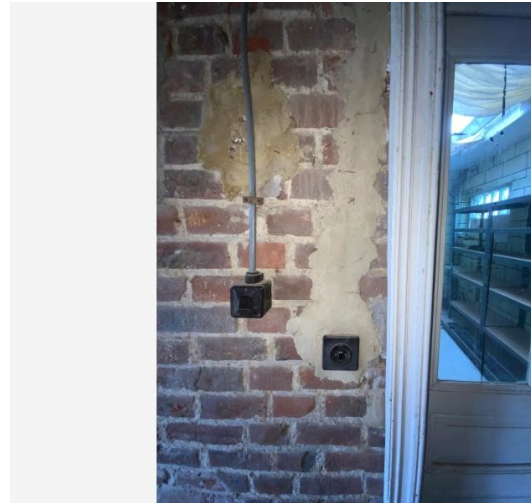
## Fiche 8: Bezetting muren

Geen asbest

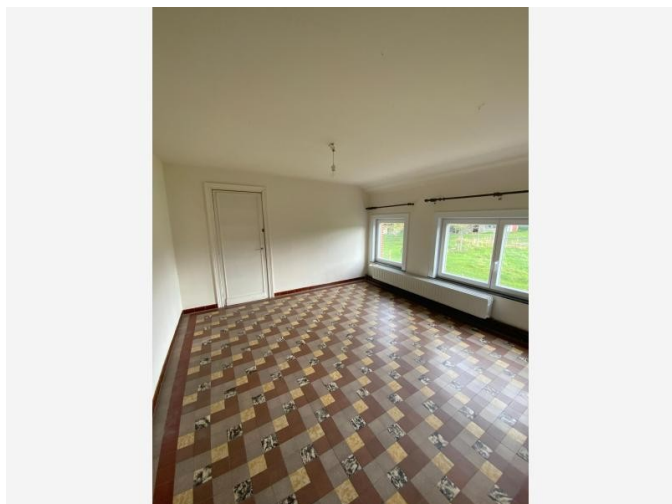
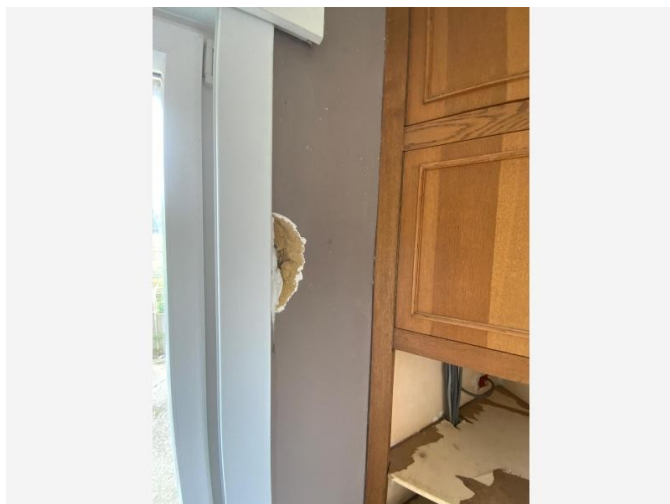
## Fiche 9: Pleisterwerk wanden

Geen asbest
