# Asbestinventarisatattest

Katsijnenhoek 2, 9660 Brakel

Attestnummer : 20251028-000097.000

Uitgegeven op : 28.10.2025

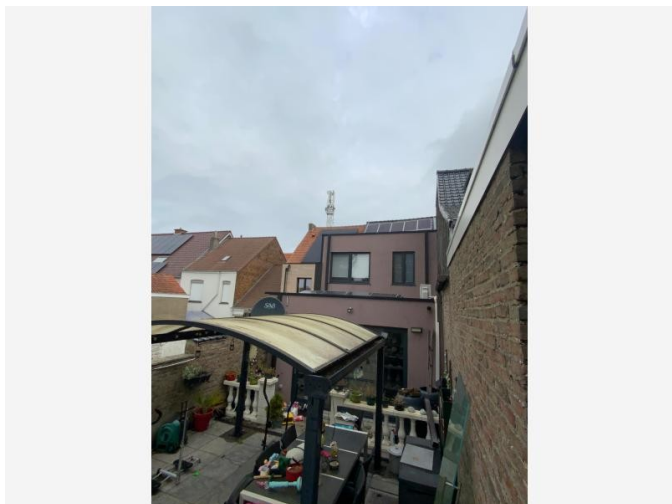
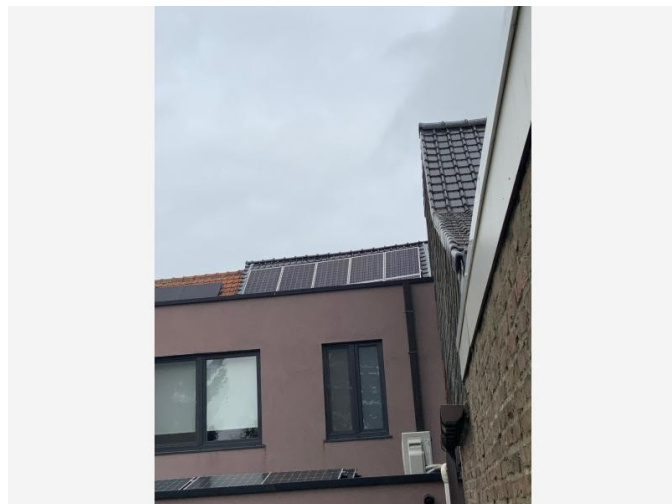
Het asbestmateriaal valt onder de mijlpaal van 2034.

| Eindbeoordeling materiaalrisico | Verhoogd materiaalrisico en/of verhoogde kans op vezelvrijgave |

| Asbestsoort (vezeltype) | Crocidoliet aanwezig |
| Toestand van het materiaal | Matig beschadigd, matig verweerd |

| Beschrijving | Gevel met leien |
| Asbestmateriaal | Dak- en gevelbekleding - Lei, shingle |

Verwijderen

- Verwijder dit asbestmateriaal zo snel mogelijk. Volg de toestand goed op.
- Hemelwater dat afspoelt van asbestcement daken of gevels kan asbestdeeltjes bevatten. Gebruik het enkel voor gesloten circuits (bv. spoelen toiletten). Reinig na het vervangen van het dak of de gevel de dakgoten en regenwaterput of -ton om asbesthoudend sediment of slib te verwijderen

- Eenvoudige handelingen: mag via doe-het-zelf of door werknemer(s) met opleidingsattest eenvoudige handelingen  
Deze toepassing kan door een aannemer die over een opleidingsattest eenvoudige handelingen beschikt of door een particulier (doe-het-zelf), verwijderd worden indien er geen verhoogd risico op vrijgave van asbestvezels (max. concentratie 0,01 vezels/cm<sup>3</sup> - CODEX Art. VI.3-54) ontstaat en de toepassing voorafgaand wordt gefixeerd/bevochtigd; de individuele elementen zonder machinale werktuigen (boormachine, slijpschijf, hogedrukreiniger,...) en zonder breken of gooien een voor een losgemaakt worden; en ten slotte dubbel en luchtdicht verpakt weggevoerd worden naar een erkend afvalpunt (recyclagepark).

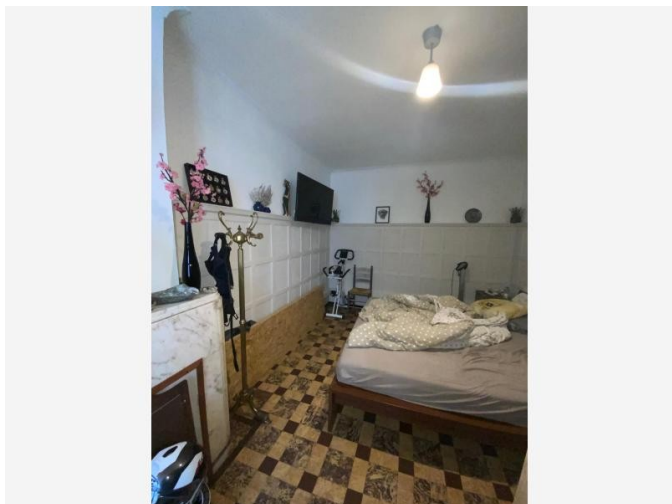
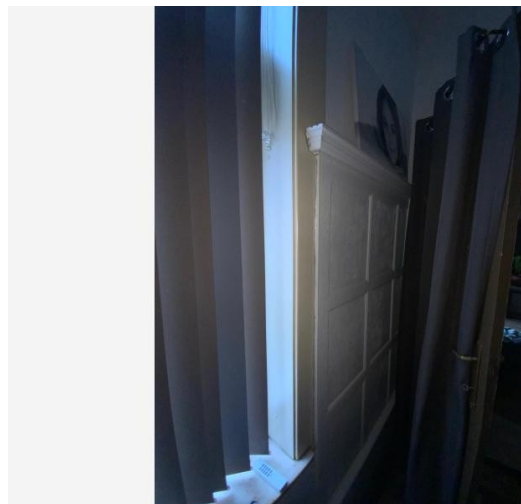
Het asbestmateriaal valt onder de mijlpaal van 2040.

| Eindbeoordeling materiaalrisico | Zeer laag materiaalrisico en/of zeer lage kans op vezelvrijgave |

| Asbestsoort (vezeltype) | Alleen chrysotiel |
| Toestand van het materiaal | Onbeschadigd, niet verweerd |

| Beschrijving | Lambrisering |

Zorgvuldig beheren

- Zorg voor een veilig beheer. Vermijd het beschadigen van het asbestmateriaal. Controleer de toestand jaarlijks op wijzigingen.

- Eenvoudige handelingen: mag via doe-het-zelf of door werknemer(s) met opleidingsattest eenvoudige handelingen  
Deze hechtgebonden toepassing mag door de particulier zelf verwijderd worden.

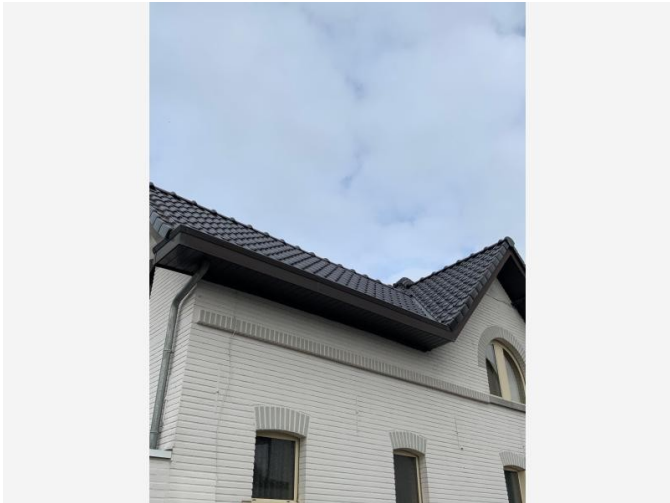
Het onderdak en dak bestaan uit niet asbestverdachte materialen.

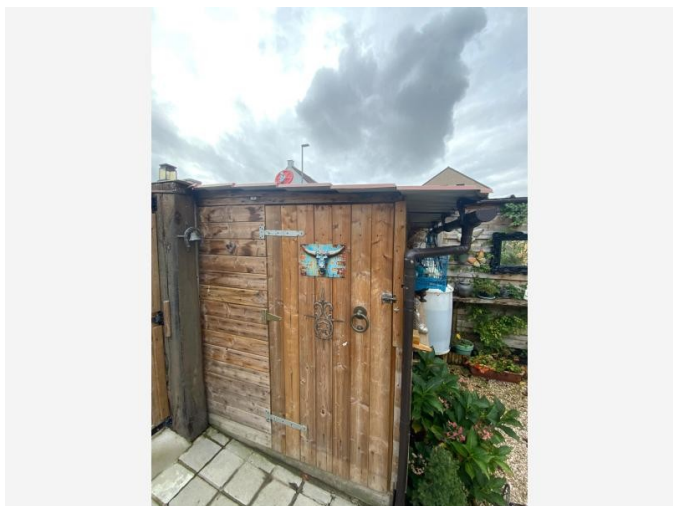
Geen waarneembare asbestverdachte materialen aangetroffen.

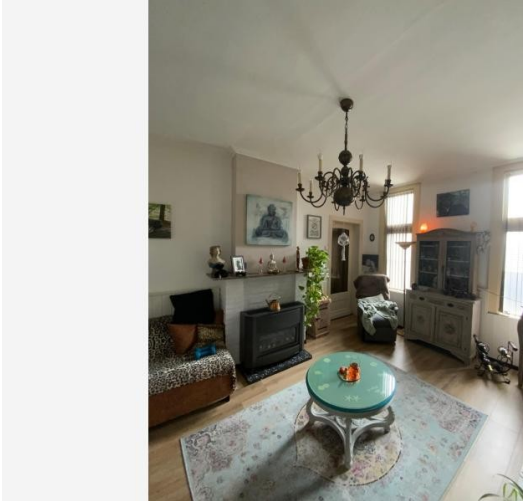
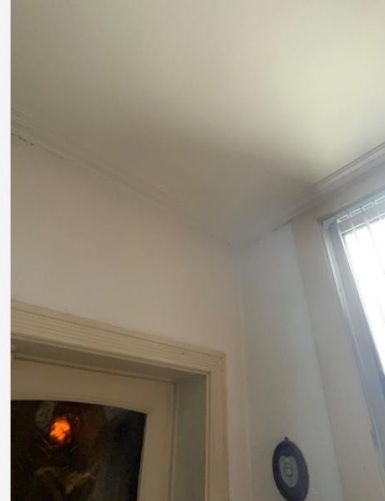
## Fiche 5: Pleisterwerk plafonds

Geen asbest

| # | Type | Referentie | Resultaat |
|---|---|---|---|
| 5.1 | Mengmonster | 221025-pleipla-kat | Geen asbest |

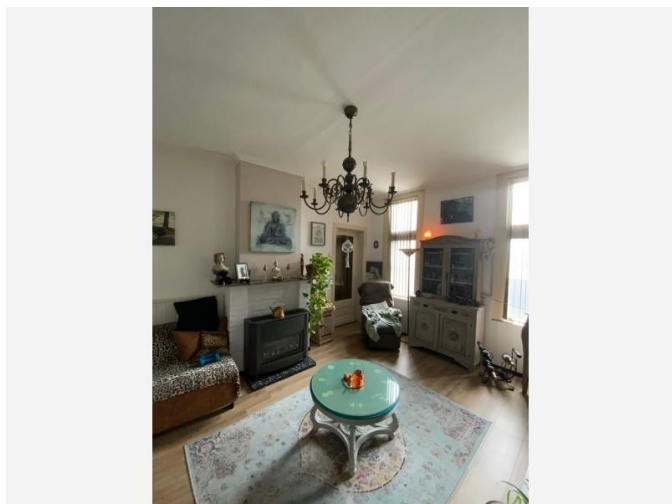
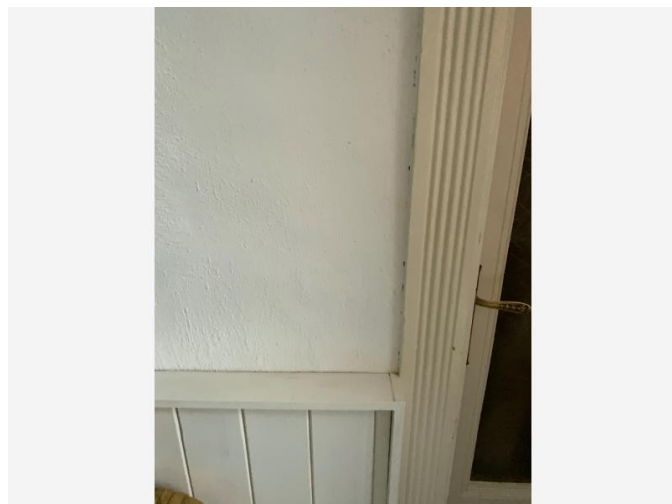
## Fiche 6: Pleisterwerk wanden

Geen asbest

| # | Type | Referentie | Resultaat |
|---|---|---|---|
| 6.1 | Mengmonster | 221025-Plei-kat | Geen asbest |
