# Asbestinventarisatetest

Meerbeekstraat 71, 9660 Brakel

Attestnummer : 20230126-000300.000

Uitgegeven op : 26.01.2023

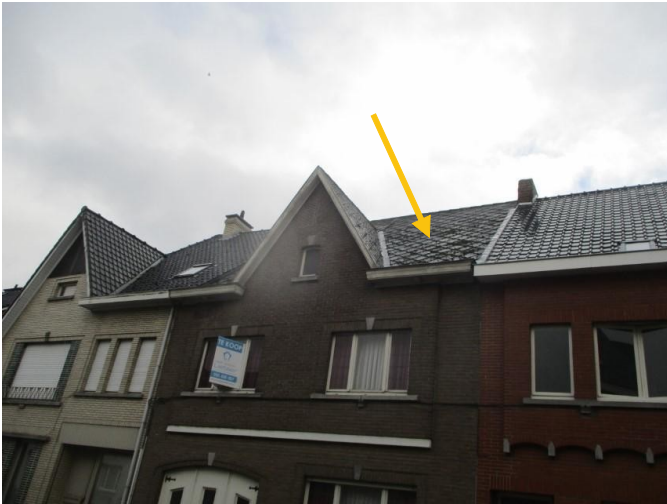
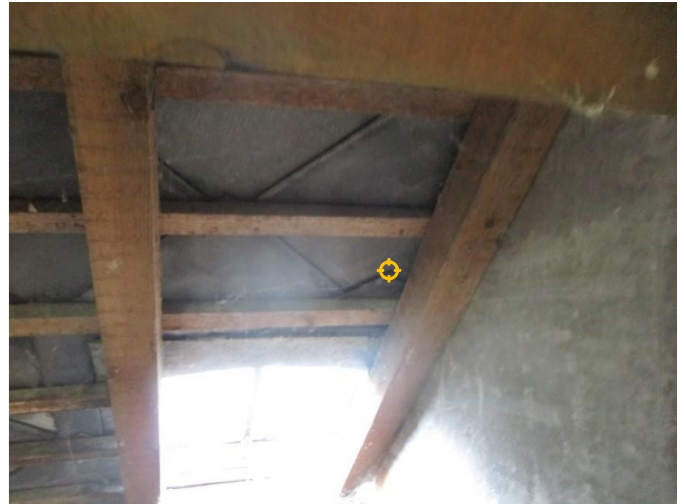
Het asbestmateriaal valt onder de mijlpaal van 2034.

Verwijderen

| Eindbeoordeling materiaalisico | Laag materiaalisico en/of verlaagde kans op vezelvrijgave |

| Gebondenheid | Categorie 1: hechtgebonden in oorsprong |
| Asbestsoort (vezeltype) | Alleen chrysotiel |
| Asbestconcentratie | Laag (< 50%) |
| Toestand van het materiaal | Licht beschadigd, licht verweerd. Intact materiaal type Pical – asbestboard of categorie III 'gebondenheid' |

| # | Type | Referentie | Resultaat |
|---|---|---|---|
| 1.1 | Puntmonster | 004 | Chrysotiel |

| Beschrijving | Dakbedekking woning |
| Asbestmateriaal | Dak- en gevelbekleding - Lei, shingle |

- Zorg voor een veilig beheer. Vermijd het beschadigen van het asbestmateriaal. Controleer de toestand jaarlijks op wijzigingen.

- Eenvoudige handelingen: mag via doe-het-zelf of door werknemer(s) met opleidingsattest eenvoudige handelingen  
mag via doe-het-zelf of door werknemer(s) met opleidingsattest eenvoudige handelingen, idem voor dakwerkers.

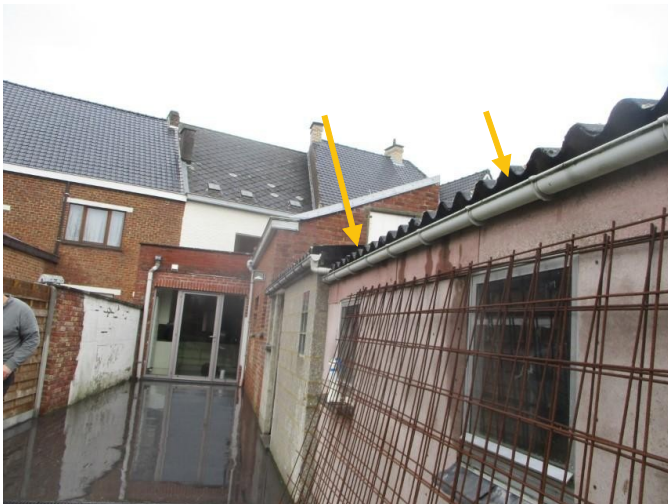
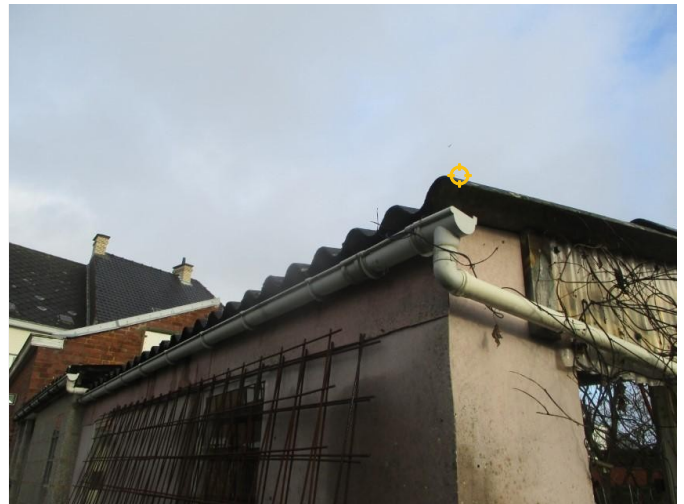
Het asbestmateriaal valt onder de mijlpaal van 2034.

Verwijderen

| Eindbeoordeling materiaalisico | Laag materiaalisico en/of verlaagde kans op vezelvrijgave |

| Gebondenheid | Categorie 1: hechtgebonden in oorsprong |
| Asbestsoort (vezeltype) | Alleen chrysotiel |
| Asbestconcentratie | Laag (< 50%) |
| Toestand van het materiaal | Licht beschadigd, licht verweerd. Intact materiaal type Pical – asbestboard of categorie III 'gebondenheid' |

| # | Type | Referentie | Resultaat |
|---|---|---|---|
| 2.1 | Puntmonster | 003 | Chrysotiel |

| Beschrijving | Dakbedekking stalling en badkamer |
| Asbestmateriaal | Dak- en gevelbekleding - Golfplaat |

- Zorg voor een veilig beheer. Vermijd het beschadigen van het asbestmateriaal. Controleer de toestand jaarlijks op wijzigingen.

- Eenvoudige handelingen: mag via doe-het-zelf of door werknemer(s) met opleidingsattest eenvoudige handelingen  
mag via doe-het-zelf of door werknemer(s) met opleidingsattest eenvoudige handelingen, idem voor dakwerkers

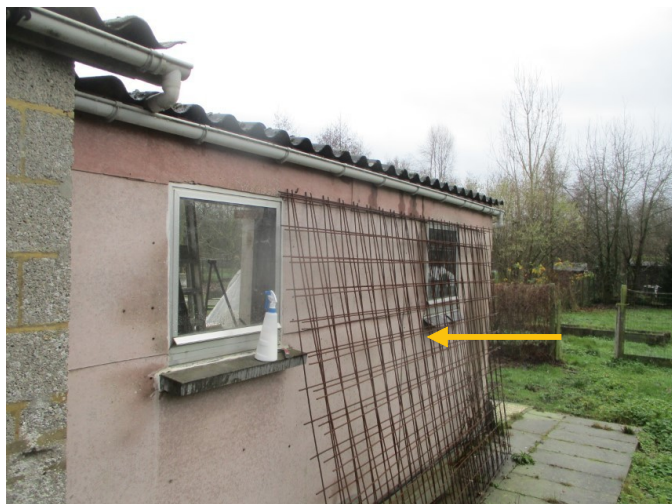
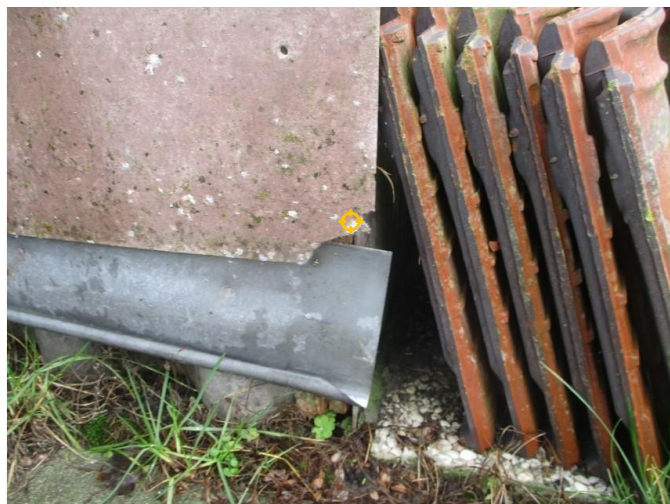
## Fiche 3: panelen wanden stalling

Geen asbest

| # | Type | Referentie | Resultaat |
|---|---|---|---|
| 3.1 | Puntmonster | 002 | Geen asbest |

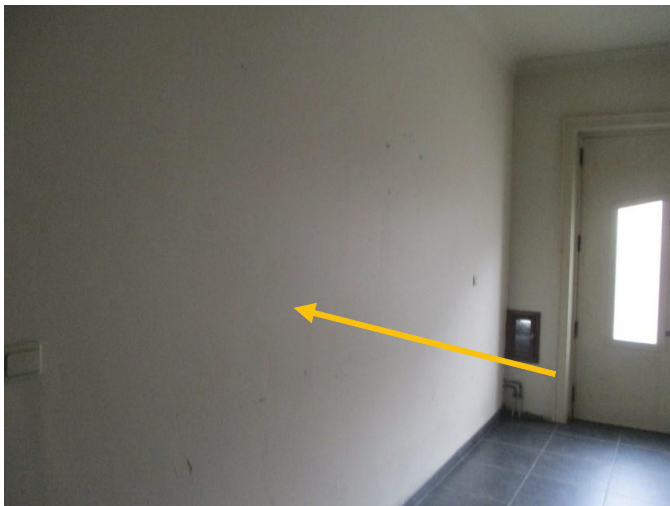
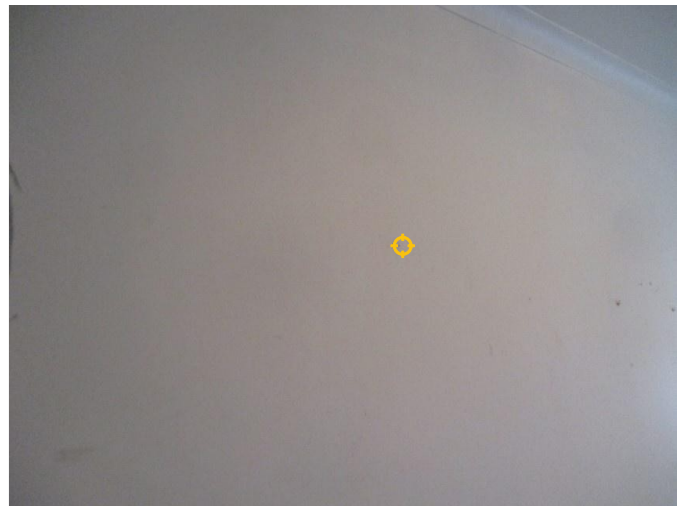
## Fiche 4: pleister muur garage

Geen asbest

| # | Type | Referentie | Resultaat |
|---|---|---|---|
| 4.1 | Puntmonster | 001 | Geen asbest |
