# Asbestinventarisatetest

Victor Frisstraat 16, 9500 Geraardsbergen

Attestnummer : **20251211-000309.000**

Uitgegeven op : **11.12.2025**

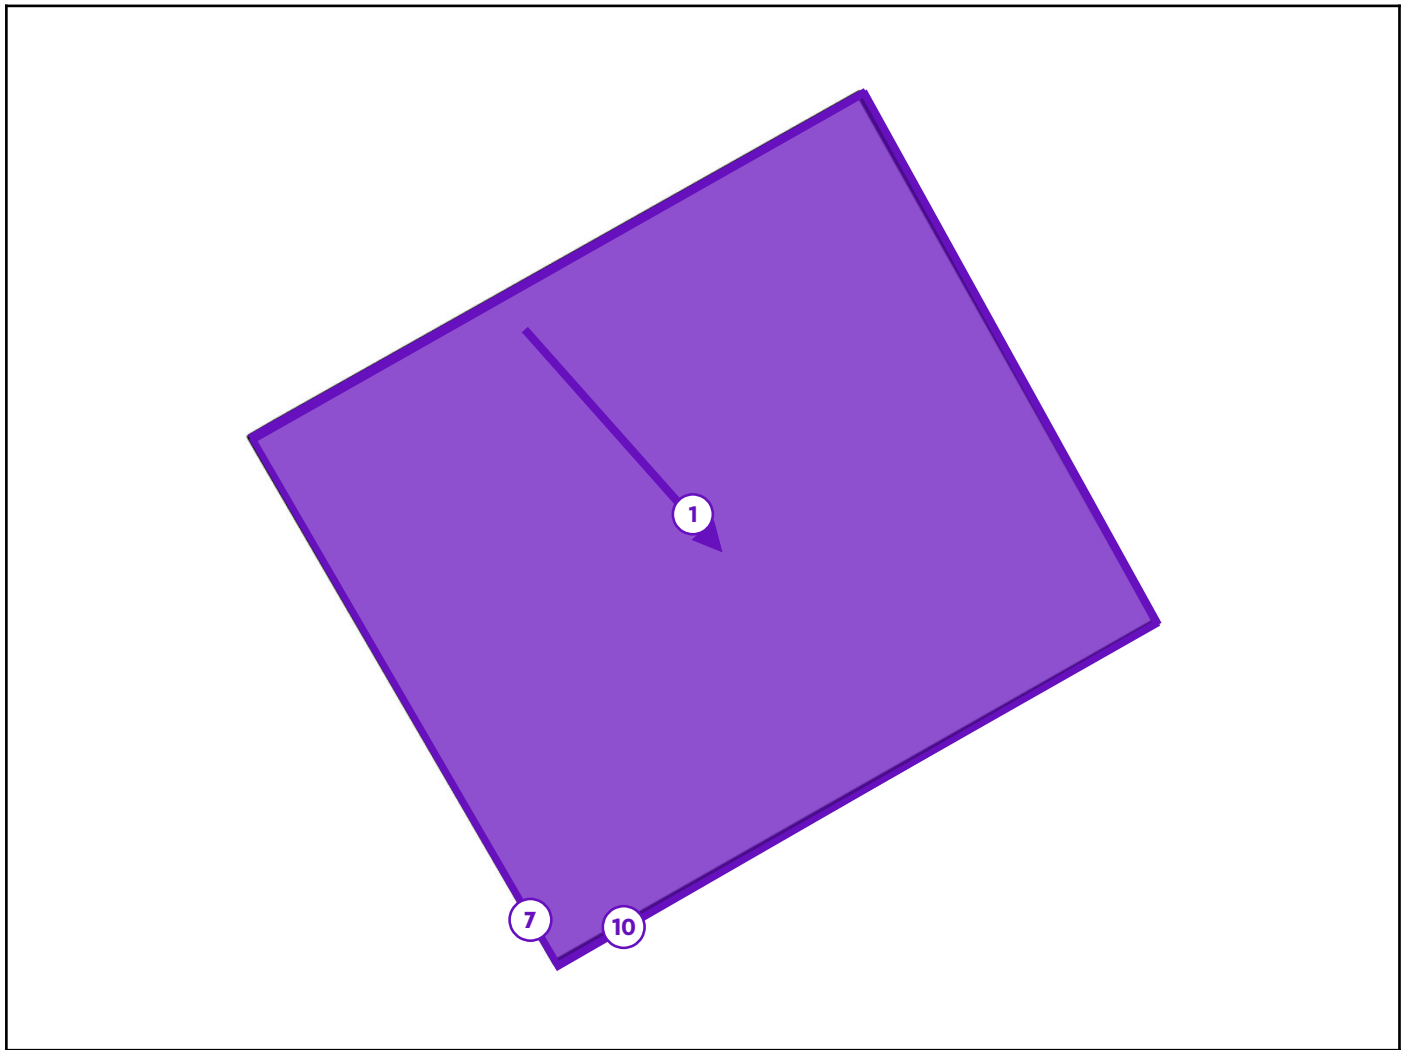
## Plan 1.4: Woning plan daken

| Beschrijving | Type | Actie |
|---|---|---|
| 1. Schouw | Beperking | - |

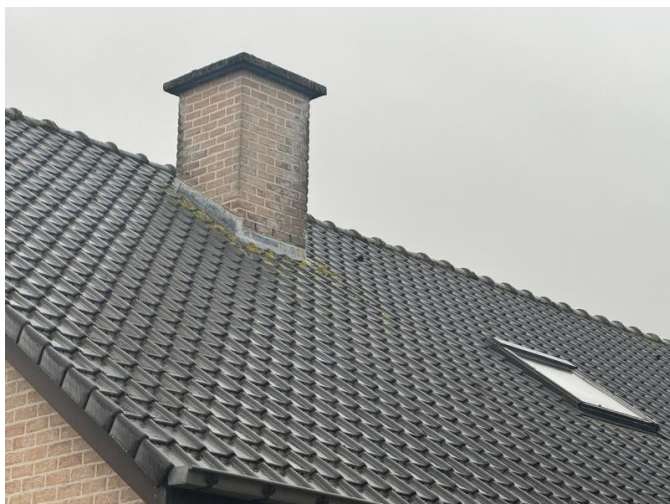
*Situeringsfoto*

### Tijdelijke beperking

**Reden:** Het te onderzoeken materiaal situeert zich hoger dan 3,50 m te rekenen vanaf een veilige ondergrond

**Uitleg van de asbestdeskundige:** De schouw bevat binnenin mogelijk een asbestcement rookgaskanaal. Laat dit onderzoeken bij eventuele werken.

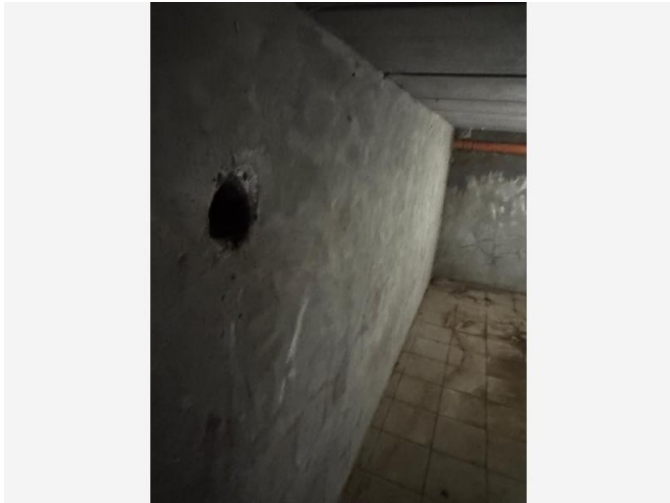
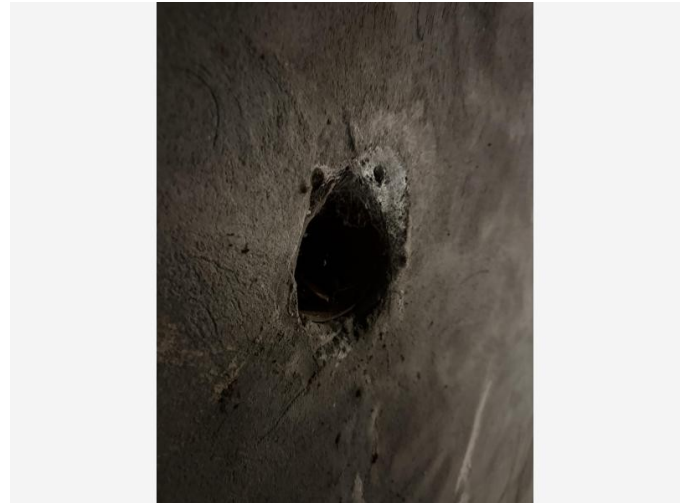
## Fiche 2: Cementen smeerlaag binnen

### Conclusie

Geen asbest

| # | Type | Referentie | Resultaat |
|---|---|---|---|
| 2.1 | Mengmonster | 3 | Geen asbest |

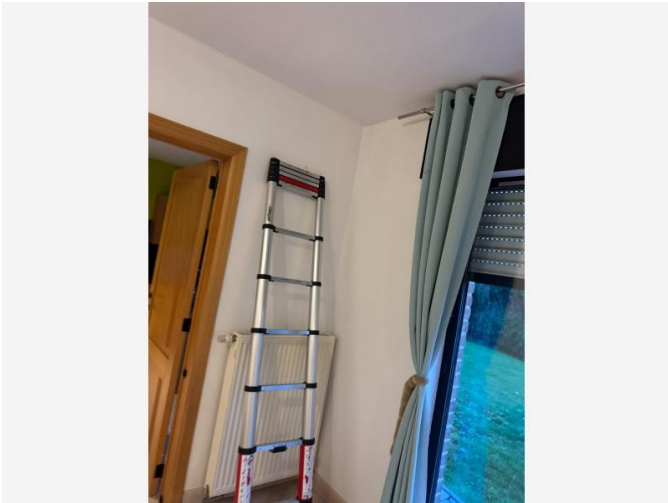
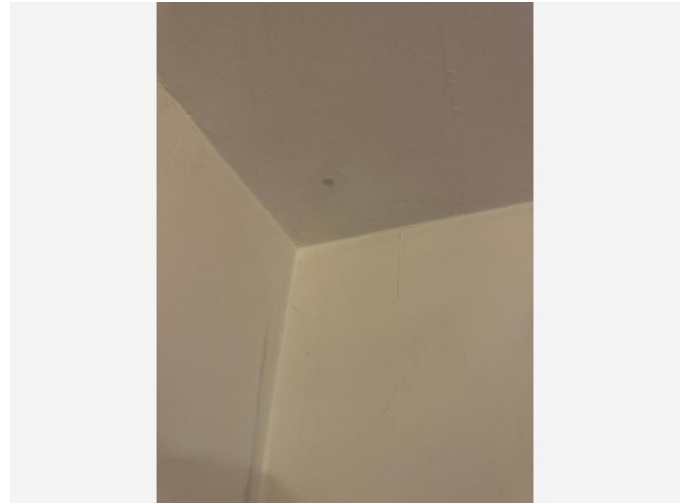
## Fiche 3: Pleisterwerk plafonds

### Conclusie

Geen asbest

| # | Type | Referentie | Resultaat |
|---|---|---|---|
| 3.1 | Mengmonster | 2 | Geen asbest |

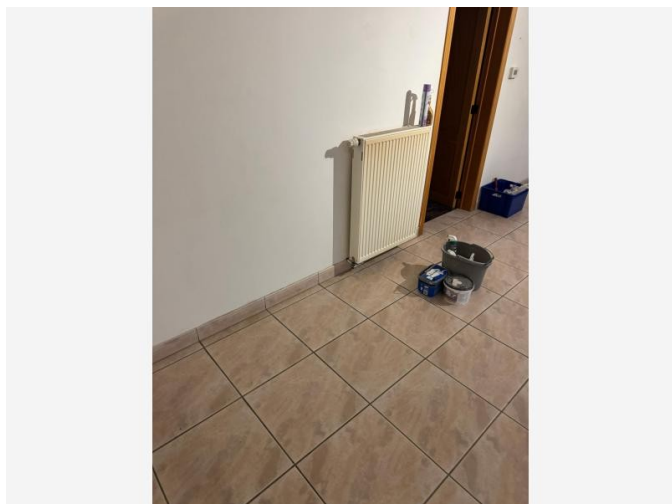
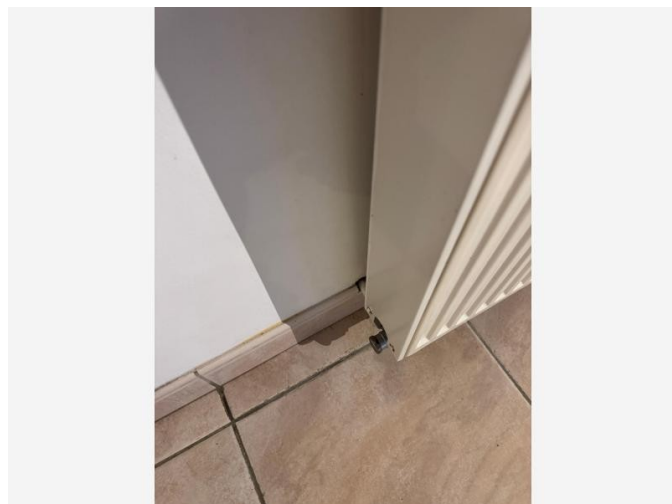
## Fiche 4: Pleisterwerk wanden

### Conclusie

Geen asbest

| # | Type | Referentie | Resultaat |
|---|---|---|---|
| 4.1 | Mengmonster | 1 | Geen asbest |

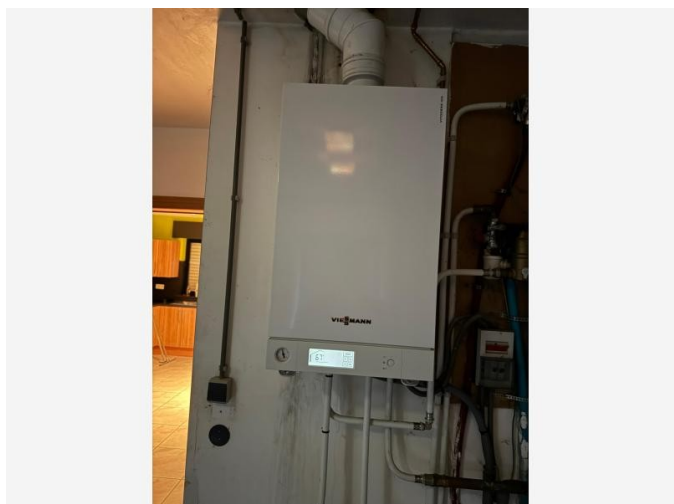
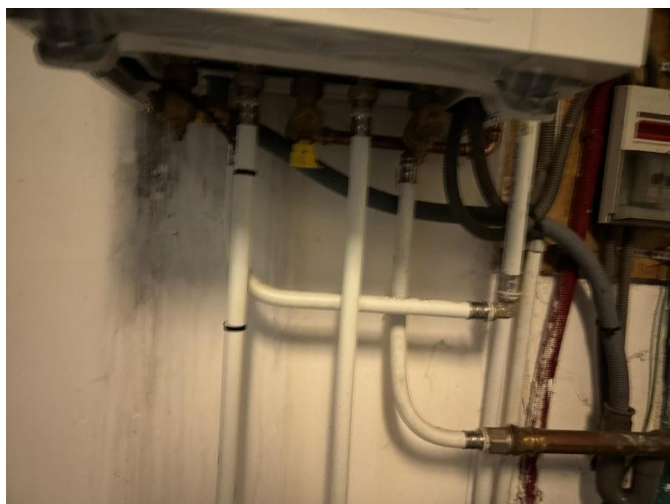
### Fiche 5: CV-ketel (niet verdacht)

| Beschrijving | Notitie | Terug te vinden op plannen |
|---|---|---|
| Fiche 5: CV-ketel (niet verdacht) | De CV-ketel (dichtingen, isolerend materiaal) is niet asbestverdacht. | - |

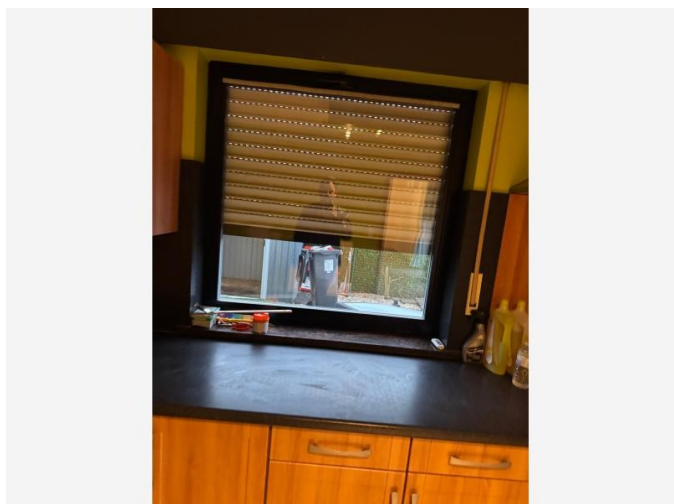
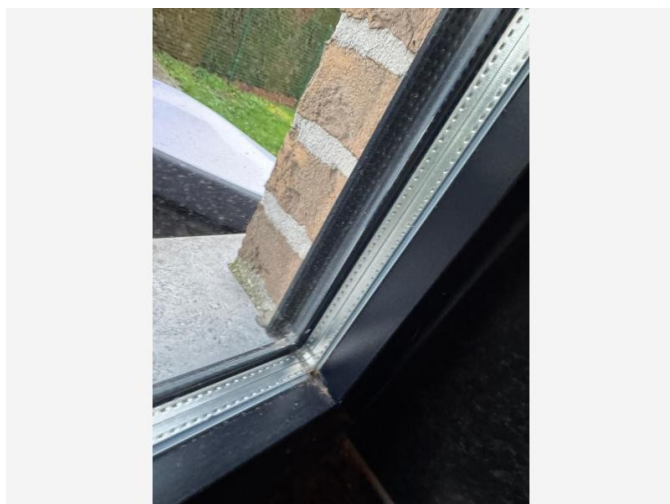
### Fiche 6: Kit aan de ramen

| Beschrijving | Notitie | Terug te vinden op plannen |
|---|---|---|
| Fiche 6: Kit aan de ramen | De kit aan de ramen is niet asbestverdacht. | - |

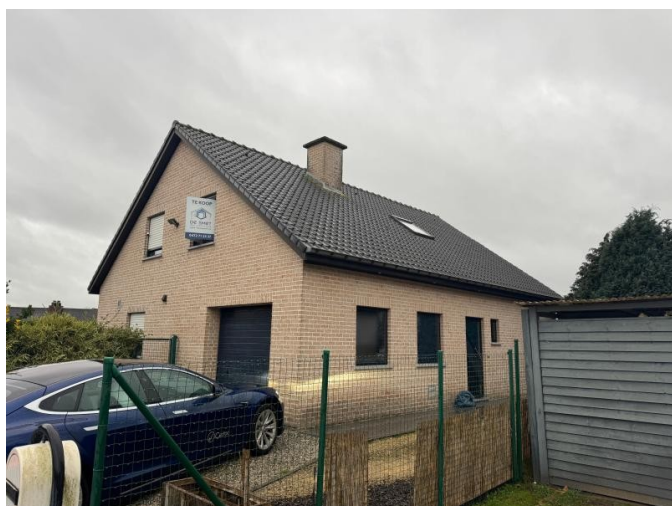
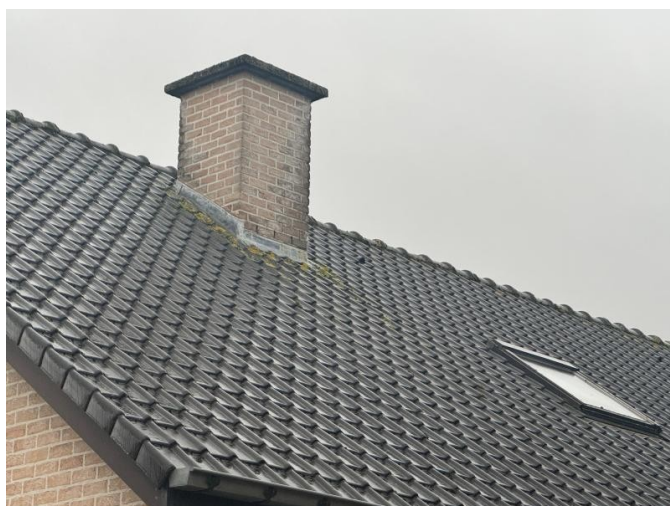
## Fiche 7: Dakbedekking bestaande uit pannen (niet verdacht)

| Beschrijving | Notitie | Terug te vinden op plannen |
|---|---|---|
| Fiche 7: Dakbedekking bestaande uit pannen (niet verdacht) | De dakbedekking is niet-asbestverdacht. | Plan 1.4: Woning plan daken |

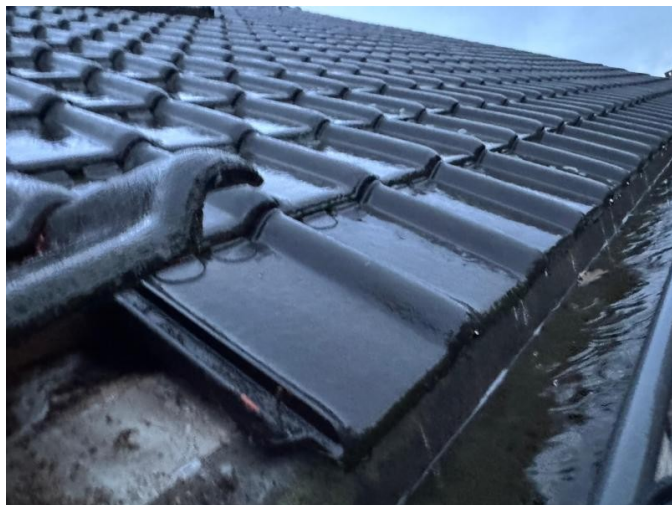
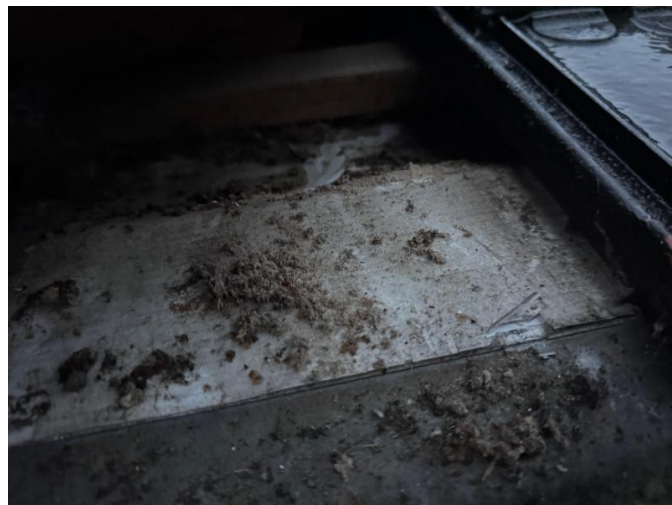
### Fiche 10: Geen asbestverdacht onderdak aangetroffen

| Beschrijving | Notitie | Terug te vinden op plannen |
|---|---|---|
| Fiche 10: Geen asbestverdacht onderdak aangetroffen | Na het optillen van een pan werd geen asbestverdacht onderdak aangetroffen. Dit betekent niet dat er geen onderdak aanwezig kan zijn op plaatsen die niet gecontroleerd werden. Bij werken, laat een eventueel aangetroffen onderdak controleren op aanwezigheid van asbest. | Plan 1.4: Woning plan daken |
