# Asbestinventarisatetest

Groteweg 247, 9500 Geraardsbergen

Attestnummer : 20251203-000179.000

Uitgegeven op : 03.12.2025

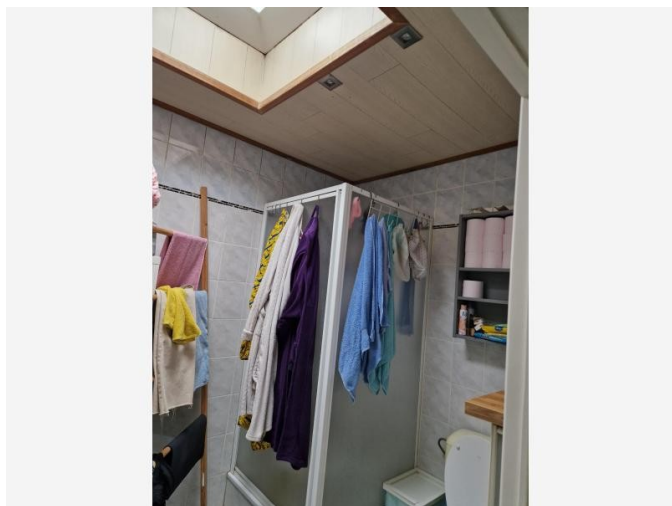
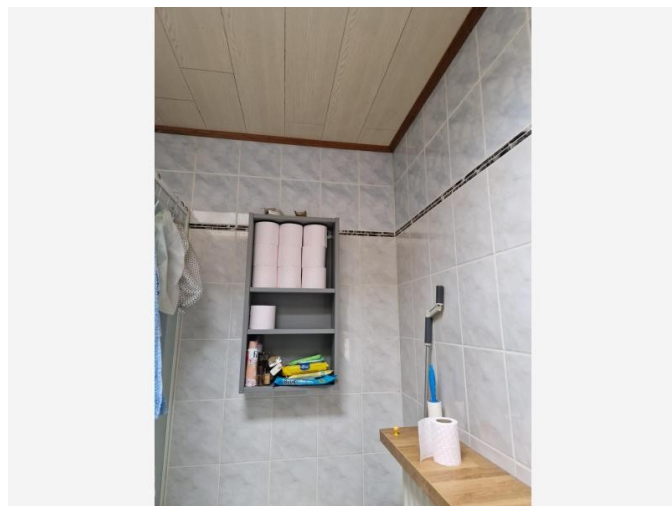
Mogelijks bevindt er zich asbesthoudende tegellijm achter muurtegels zoals die in de badkamer. Dit was niet waarneembaar, er waren geen beschadigingen of openingen.

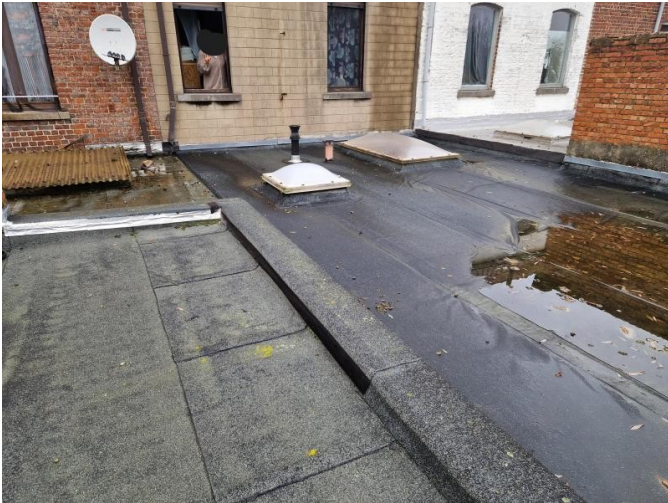
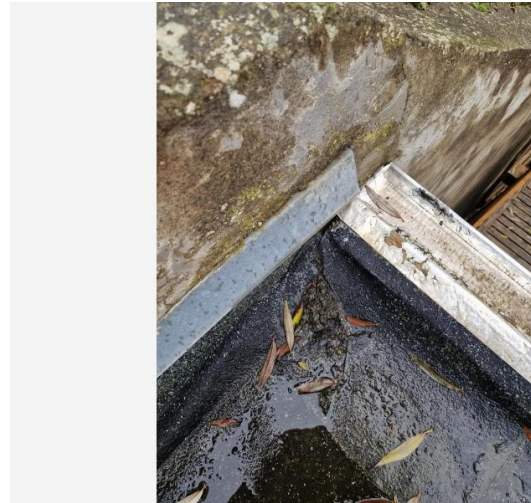
## Fiche 2: Roofing plat dak

Geen asbest

| Opmerking | De roofing is aangebracht over de volledige achterbouw, het hoofddak bestaat uit gebakken klei dakpannen. Deze hoeveelheden dienen ter ondersteuning van een asbestinventarisatie en mogen niet voor andere doeleinden gebruikt worden, zoals het opstellen van meetstaten. |

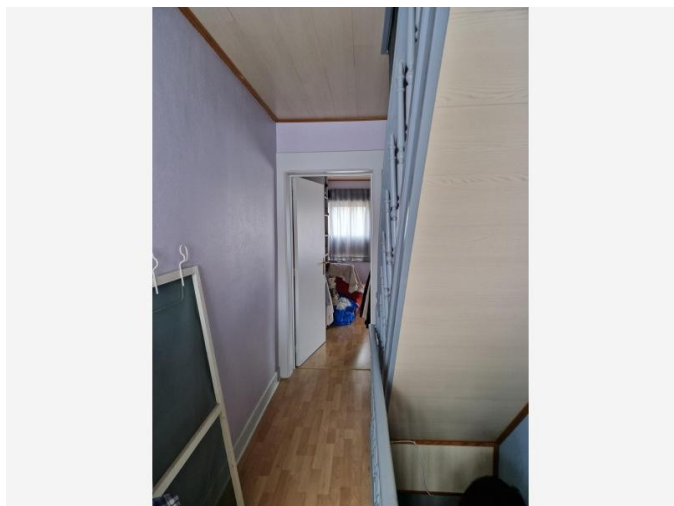
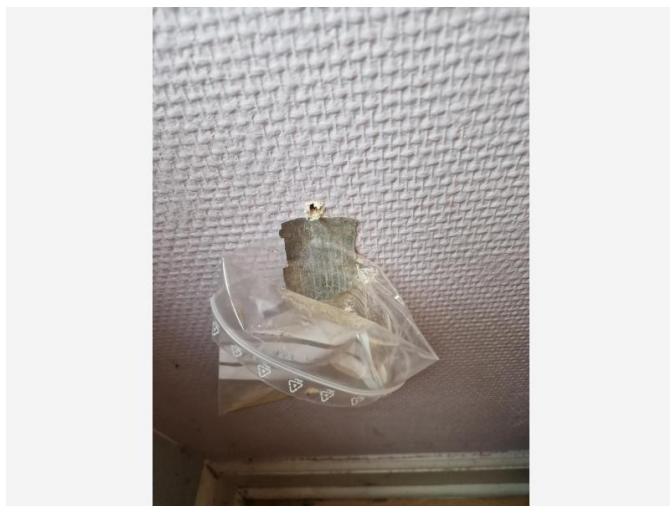
## Fiche 3: Pleister wanden

Geen asbest

| Opmerking | Alle andere muren niet aangeuid op plan zijn afgewerkt met gyproc. Ook zijn de plafonds afgewerkt met plaatmateriaal of gyproc. Deze hoeveelheden dienen ter ondersteuning van een asbestinventarisatie en mogen niet voor andere doeleinden gebruikt worden, zoals het opstellen van meetstaten. |

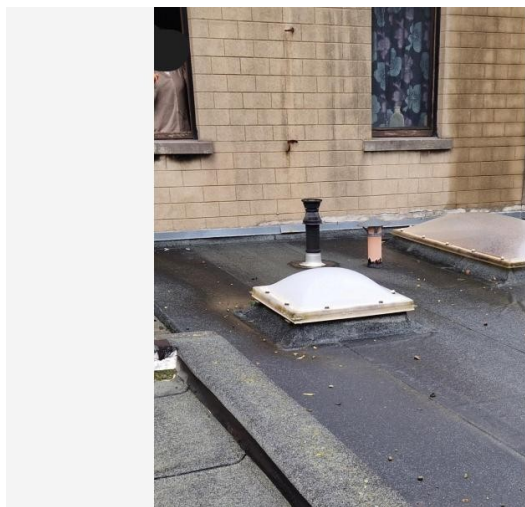
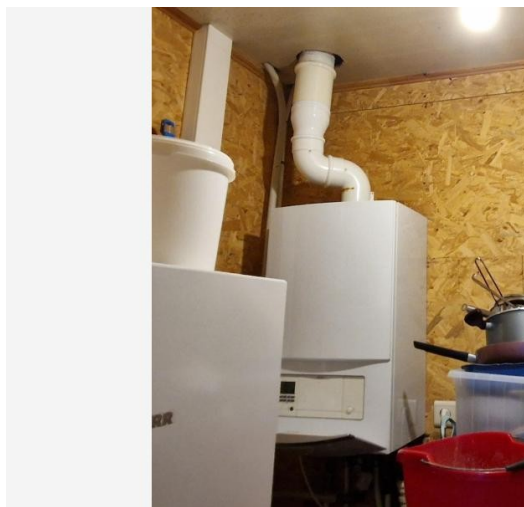
### Fiche 4: Rookgaskanalen zijn niet asbestverdacht

| Beschrijving | Notitie | Terug te vinden op plannen |
|---|---|---|
| Fiche 4: Rookgaskanalen zijn niet asbestverdacht | De rookgaskanalen zijn niet asbestverdacht. | Plan 1.2: Gelijkvloers |

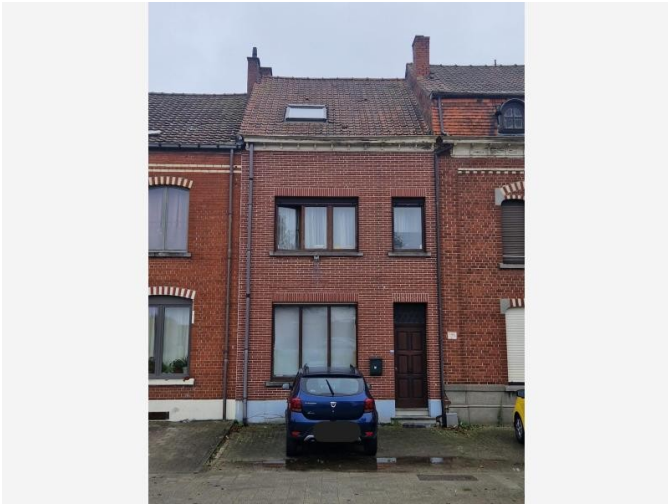
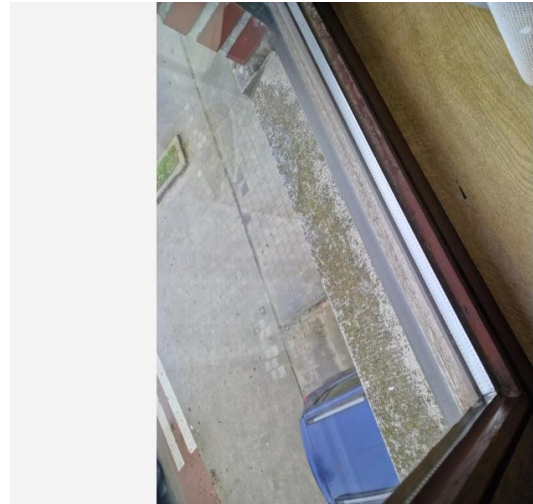
## Fiche 5: Mastiek vensters gevel/kader - niet verdacht

| Beschrijving | Notitie | Terug te vinden op plannen |
|---|---|---|
| Fiche 5: Mastiek vensters gevel/kader - niet verdacht | De dichtingen van het buitenschrijnwerk tussen de gevel, schrijnwerk en glas bestaan uit hedendaagse siliconen welke niet asbestverdacht zijn. | Plan 1.1: Kelder |

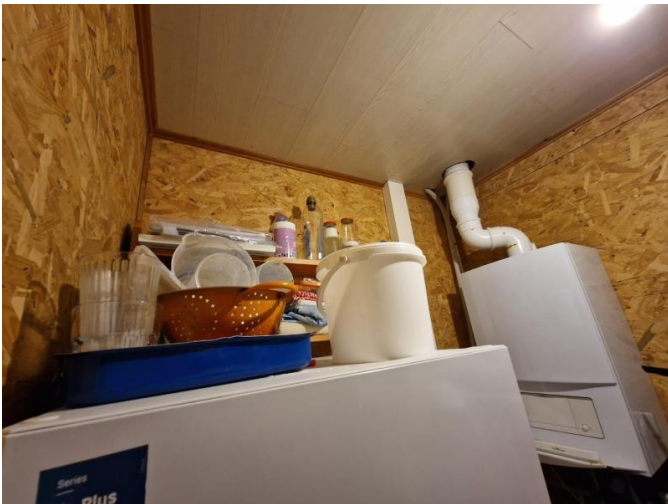
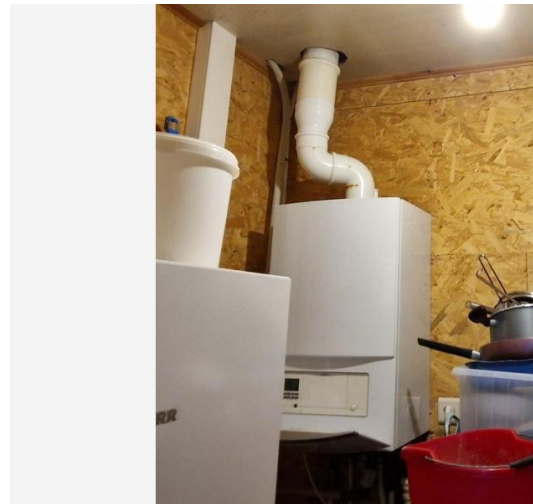
## Fiche 6: Materialen aan de stookketel

| Beschrijving | Notitie | Terug te vinden op plannen |
|---|---|---|
| Fiche 6: Materialen aan de stookketel | De verwarmingsinstallatie is recentelijk vervangen door een hoogrendementscondensatieketel. | Plan 1.2: Gelijkvloers |

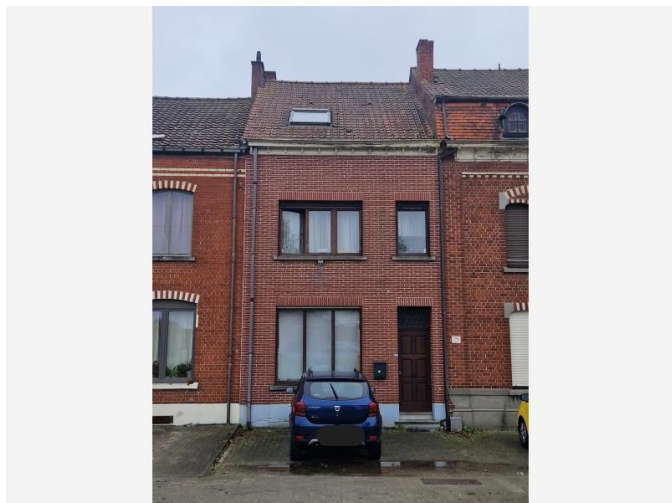
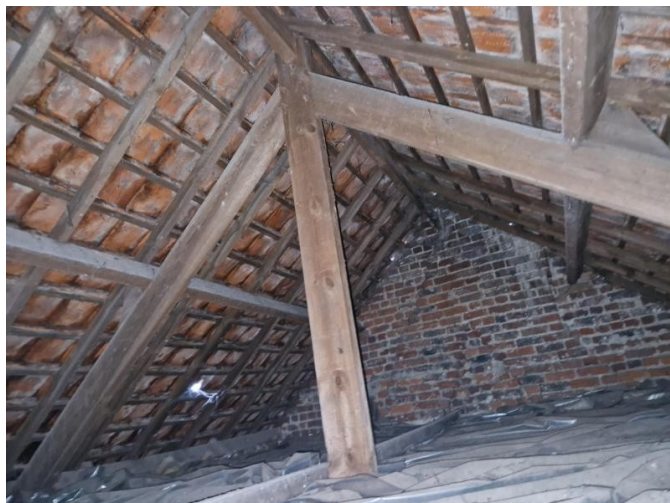
### Fiche 9: Onderdak - niet aanwezig

| Beschrijving | Notitie | Terug te vinden op plannen |
|---|---|---|
| Fiche 9: Onderdak - niet aanwezig | In het hoofddak is er geen onderdak aanwezig, en dus bij gevolg, geen asbesthoudend onderdak. | Plan 1.6: Dakenplan |
