# Asbestinventarisat attest

Groteweg 249, 9500 Geraardsbergen

Attestnummer : 20251203-000076.000

Uitgegeven op : 03.12.2025

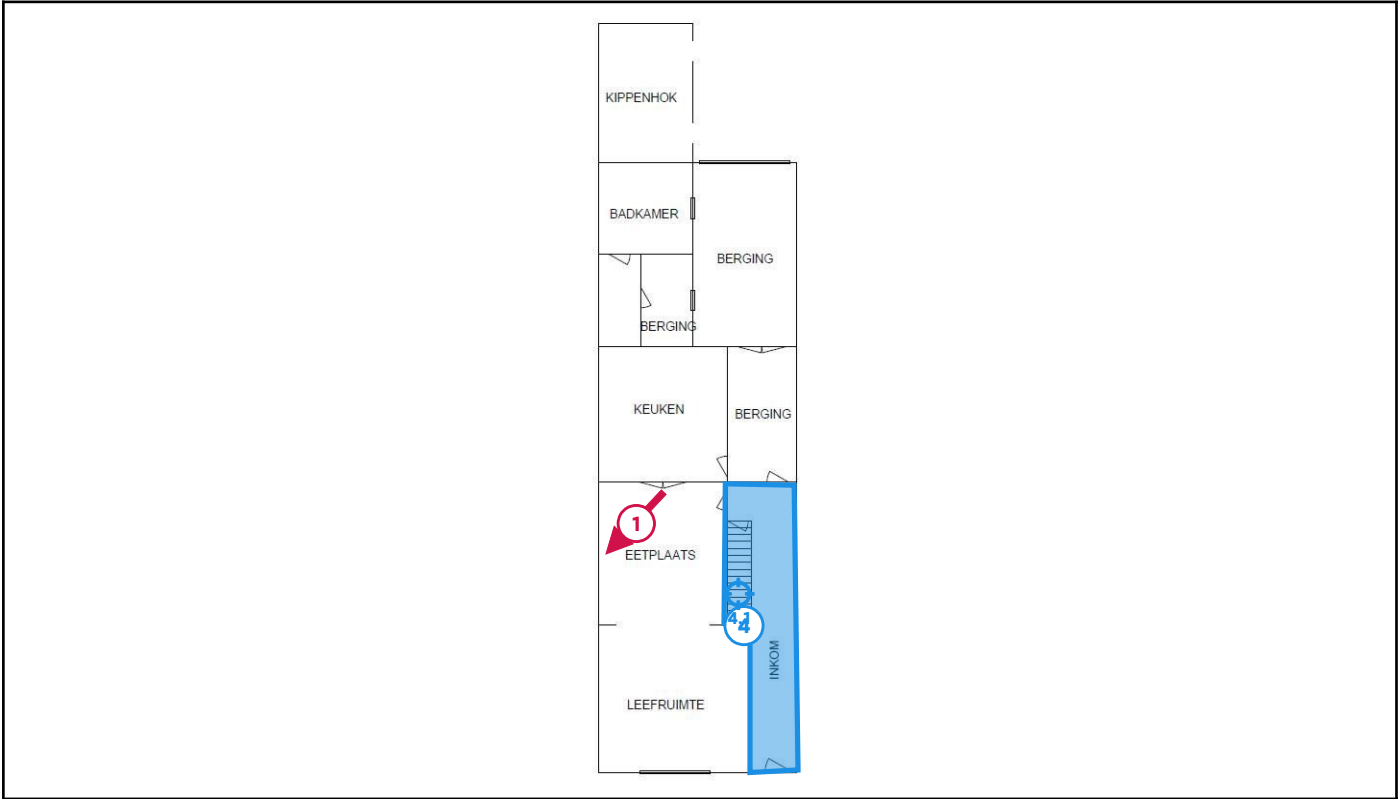
# Plan 1.3: Gelijkvloers\_plafond

| Beschrijving | Type | Actie |
|---|---|---|
| 1. Kachelkoord | Asbestmateriaal | Dringend verwijderen |

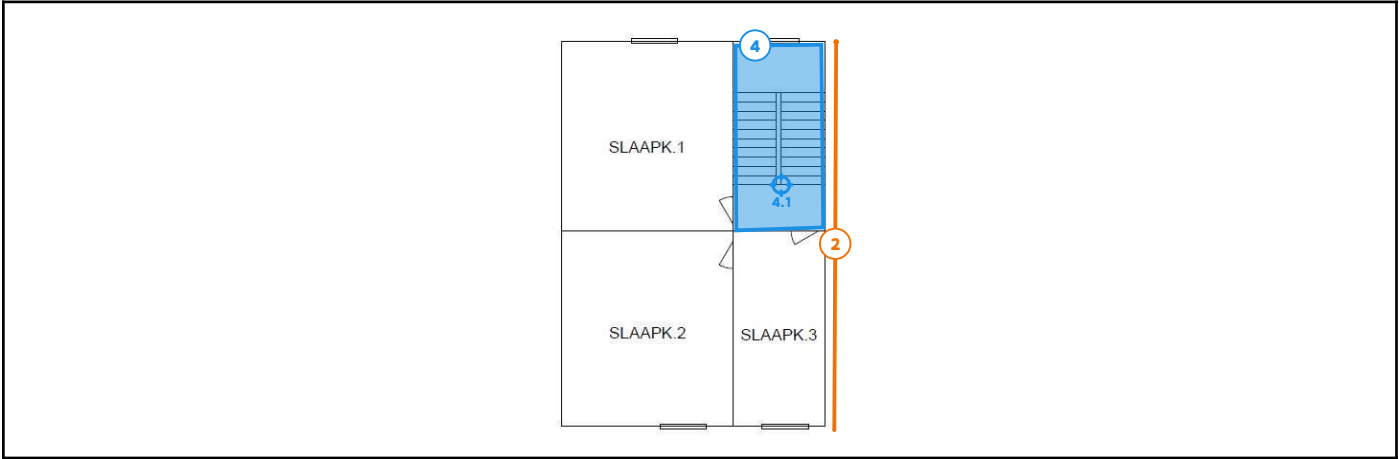
# Plan 1.5: Verdiepingsplan\_plafond

| Beschrijving | Type | Actie |
|---|---|---|
| 2. Gevelleien | Asbestmateriaal | Verwijderen |

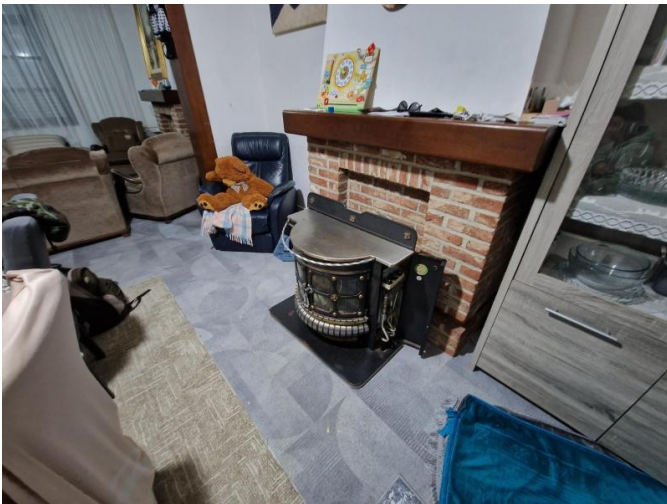
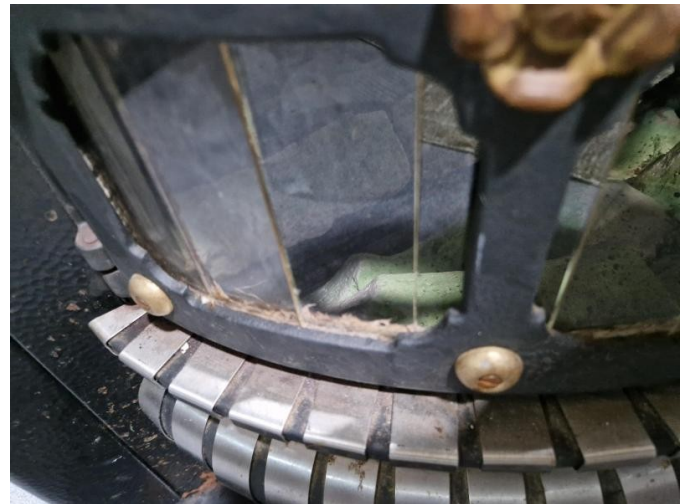
| Fiche 1: Kachelkoord..... | 15 |

Overzichtsfoto

Detailfoto

Het asbestmateriaal valt onder de mijlpaal van 2034.

**Dringend verwijderen**

Er is geen staal genomen, bijkomend staalname kan uitsluitel geven of het koord effectief asbesthoudend is.

| Eindbeoordeling materiaalrisico | Hoog materiaalrisico en/of hoge kans op vezelvrijgave |

| Gebondenheid | Categorie 3: niet-hechtgebonden met weinig of geen matrix |
| Asbestsoort (vezeltype) | Alleen chrysotiel |
| Asbestconcentratie | Hoog ( $\geq 50\%$ ) |
| Afschermingsgraad van het gehele materiaal | Geheel of deels (ook) vrij aan binnenluchtstromen |
| Toestand van het materiaal | Matig beschadigd, matig verweerd |

| Beschrijving | Kachelkoord |
| Asbestmateriaal | Koord, lint, band, strip |

- Zorg voor een veilig beheer. Vermijd het beschadigen van het asbestmateriaal. Controleer de toestand jaarlijks op wijzigingen.
- Voer bijkomende staalname(s) uit.

- Eenvoudige handelingen: mag via doe-het-zelf of door werknemer(s) met opleidingsattest eenvoudige handelingen  
Asbestkoord mag onder eenvoudige handelingen verwijderd worden. Maar het is aan te raden dit daar de kachelinstallateur te laten verwijderen daar zij opgeleid personeel hebben.

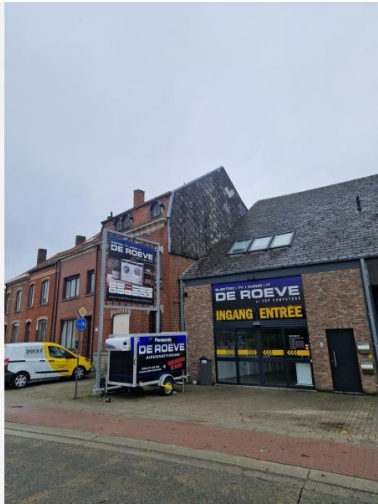
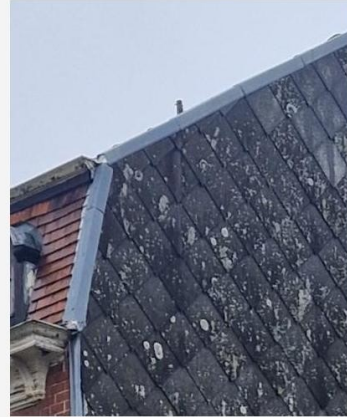
| Fiche 2: Gevelleien..... | 18 |

Overzichtsfoto

Detailfoto

Het asbestmateriaal valt onder de mijlpaal van 2034.

Verwijderen

| Eindbeoordeling materiaalrisico | Verhoogd materiaalrisico en/of verhoogde kans op vezelvrijgave |

| Gebondenheid | Categorie 1: hechtgebonden in oorsprong |
| Asbestsoort (vezeltype) | Crocidoliet aanwezig |
| Asbestconcentratie | Laag (< 50%) |
| Afschermingsgraad van het gehele materiaal | Geheel of deels vrij aan de buitenlucht |
| Toestand van het materiaal | Matig beschadigd, matig verweerd |

| Beschrijving | Gevelleien |
| Asbestmateriaal | Dak- en gevelbekleding - Lei, shingle |

- Zorg voor een veilig beheer. Vermijd het beschadigen van het asbestmateriaal. Controleer de toestand jaarlijks op wijzigingen.

- Eenvoudige handelingen: mag via doe-het-zelf of door werknemer(s) met opleidingsattest eenvoudige handelingen  
Het betreft een hechtgebonden materiaal en is eenvoudig bereikbaar. Echter, rekening houdend met de hoogte is het aan te raden de werken te laten uitvoeren door een dakwerker met personeel die beschikken over een opleidingsattest eenvoudige handelingen. Respecteer alle veiligheidsmaatregelen en draag de correcte beschermingsmiddelen bij het verwijderen.

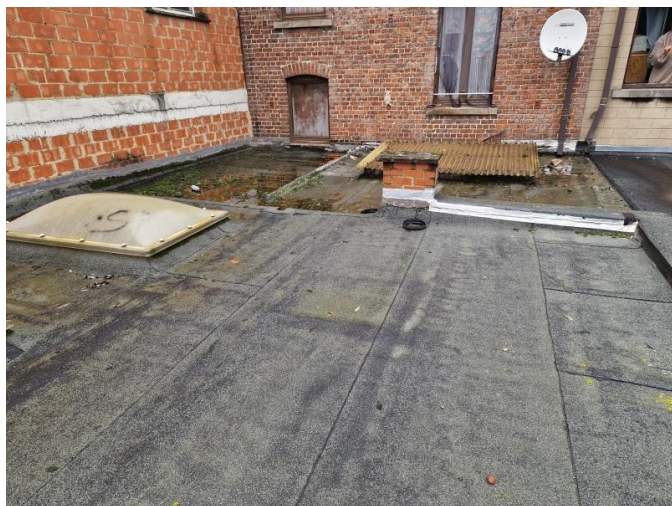
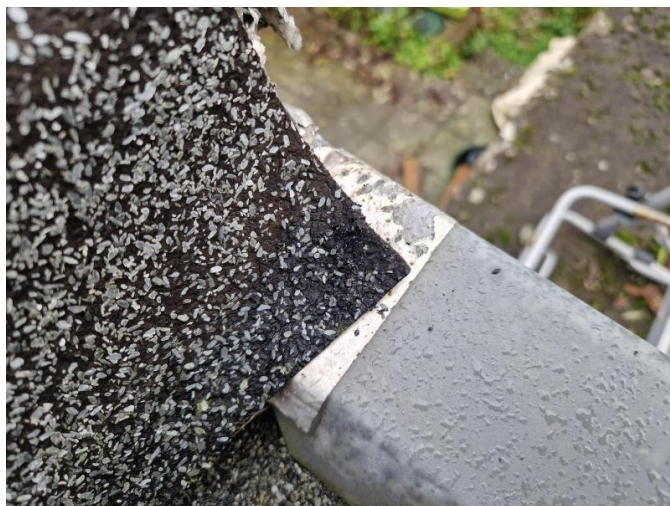
## Fiche 3: Roofing plat dak

Geen asbest

| # | Type | Referentie | Resultaat |
|---|---|---|---|
| 3.1 | Puntmonster | 249.01 | Geen asbest |

| Opmerking | De roofing is aangebracht over de volledige achterbouw, het kippenhok is een blote betonplaat zonder dakdichting en het hoofddak bestaat uit gebakken klei dakpannen. Deze hoeveelheden dienen ter ondersteuning van een asbestinventarisatie en mogen niet voor andere doeleinden gebruikt worden, zoals het opstellen van meetstaten. |

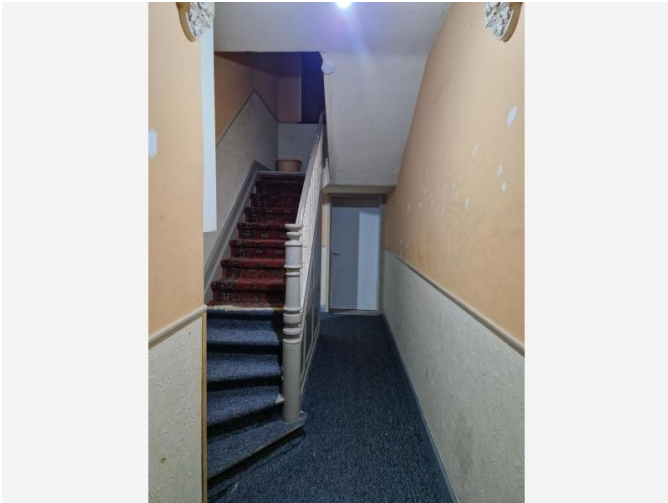
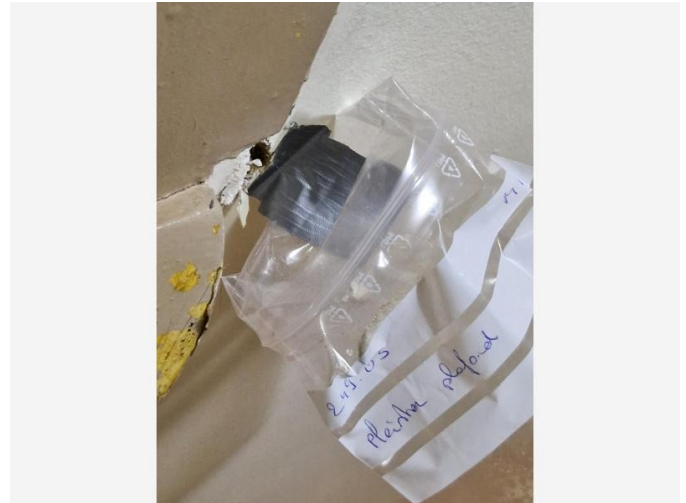
## Fiche 4: Pleisterwerk plafond

Geen asbest

| # | Type | Referentie | Resultaat |
|---|---|---|---|
| 4.1 | Mengmonster | 249.03 | Geen asbest |

| Opmerking | Deze hoeveelheden dienen ter ondersteuning van een asbestinventarisatie en mogen niet voor andere doeleinden gebruikt worden, zoals het opstellen van meetstaten. Plafonds niet aangeduid op de plannen zijn afgewerkt met gyproc. |

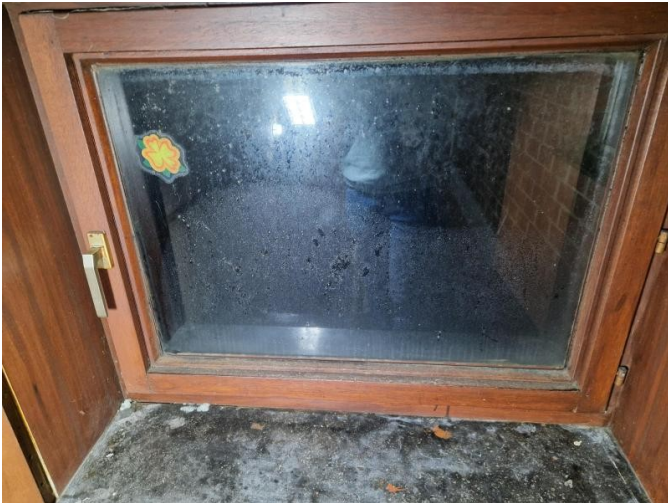
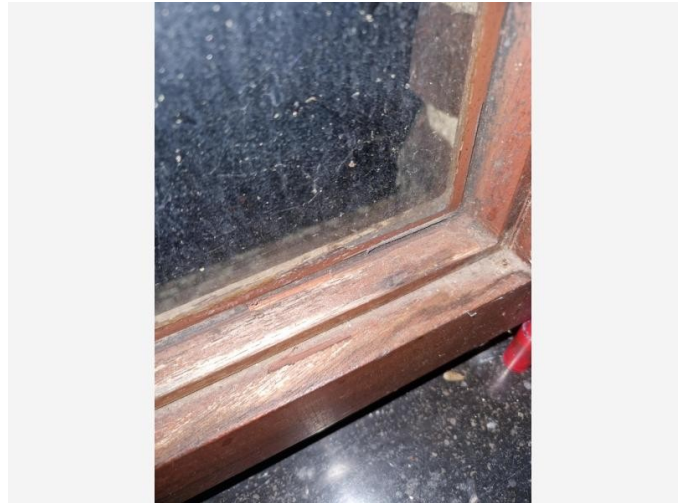
## Fiche 5: Mastiek vensters kader/glas

Geen asbest

| # | Type | Referentie | Resultaat |
|---|---|---|---|
| 5.1 | Puntmonster | 249.04 | Geen asbest |

| Opmerking | Alle ramen en deuren zijn dezelfde uitvoering, deze fiche over mastiek betreft dan ook alle ramen en deuren. Deze hoeveelheden dienen ter ondersteuning van een asbestinventarisatie en mogen niet voor andere doeleinden gebruikt worden, zoals het opstellen van meetstaten. |

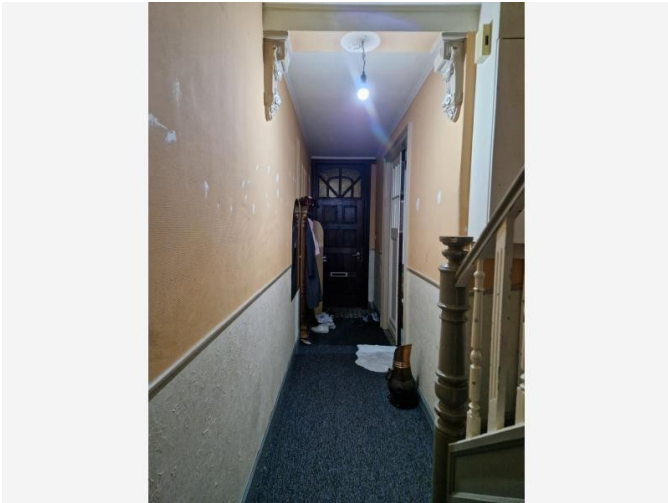
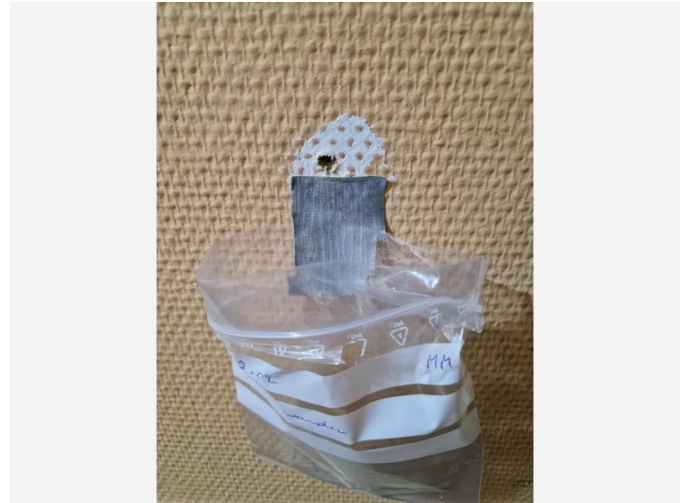
## Fiche 6: Pleister wanden

Geen asbest

| # | Type | Referentie | Resultaat |
|---|---|---|---|
| 6.1 | Mengmonster | 249.02 | Geen asbest |

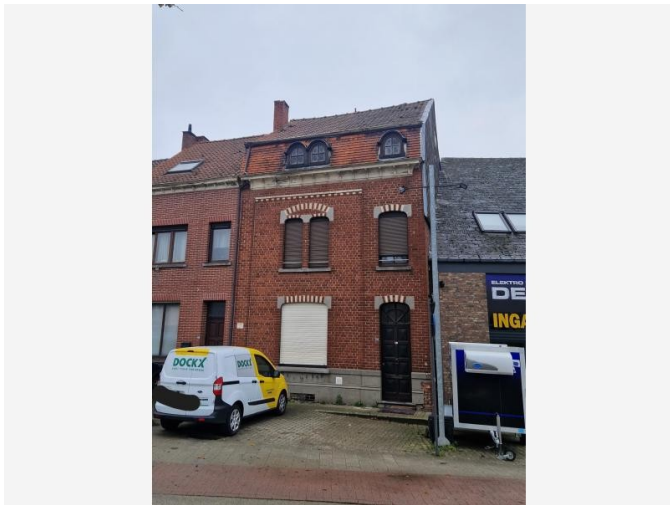
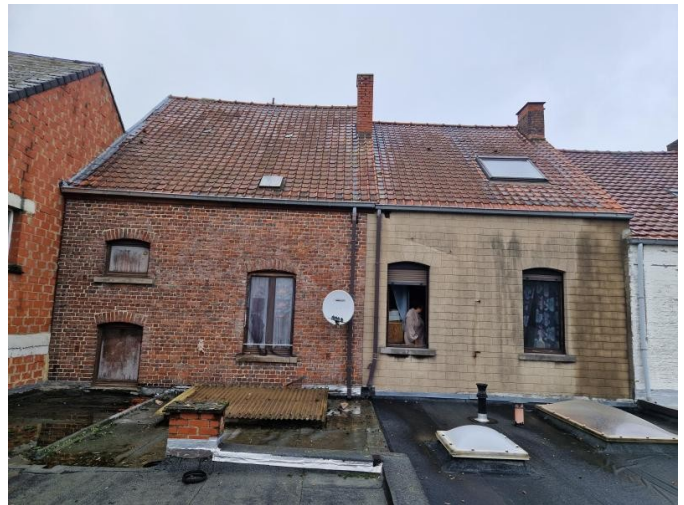
### Fiche 7: Rookgaskanalen zijn niet asbestverdacht

| Beschrijving | Notitie | Terug te vinden op plannen |
|---|---|---|
| Fiche 7: Rookgaskanalen zijn niet asbestverdacht | De rookgaskanalen zijn niet asbestverdacht. | - |

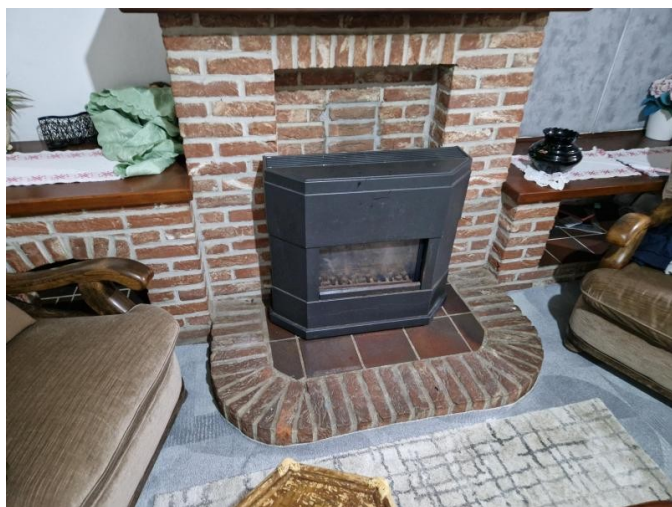
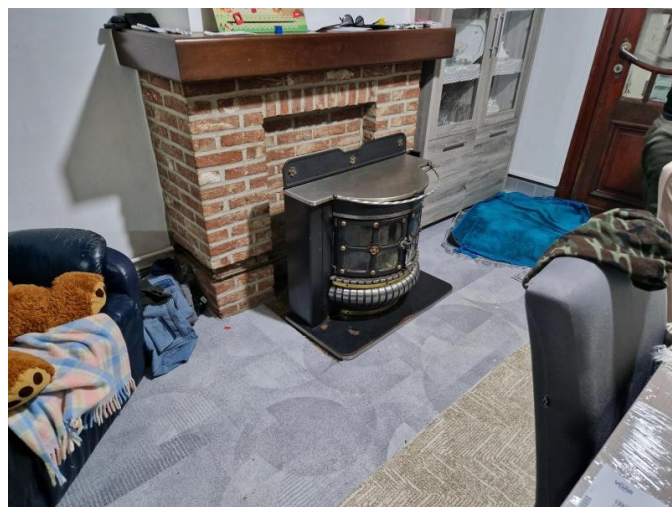
### Fiche 8: Materialen aan de stookketel

| Beschrijving | Notitie | Terug te vinden op plannen |
|---|---|---|
| Fiche 8: Materialen aan de stookketel | De verwarmingsinstallatie bestaat uit individuele ruimteverwarmingen. Er is geen stookketel aanwezig. | - |

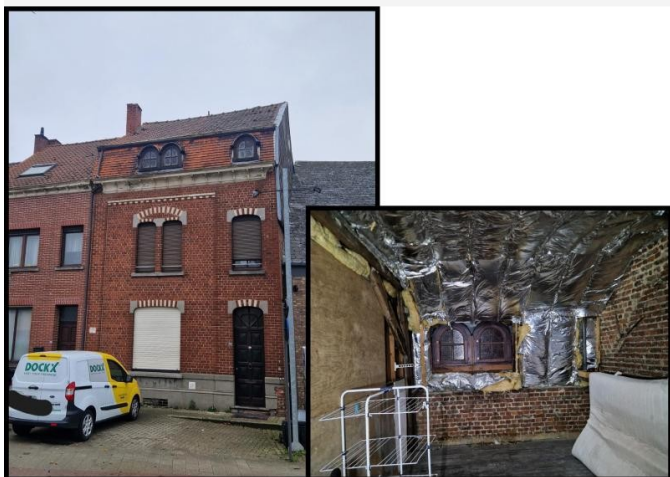
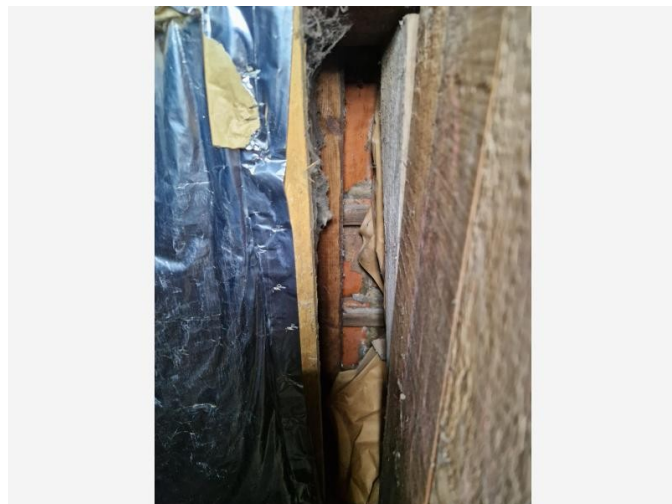
## Fiche 9: Onderdak - niet aanwezig

| Beschrijving | Notitie | Terug te vinden op plannen |
|---|---|---|
| Fiche 9: Onderdak - niet aanwezig | In het hoofddak is er geen onderdak aanwezig, en dus bij gevolg, geen asbesthoudend onderdak. | Plan 1.6: Zolder |
