# Asbestinventarisatetest

Alfonslaan 9, 9500 Geraardsbergen

Attestnummer : **20251213-000037.000**

Uitgegeven op : **13.12.2025**

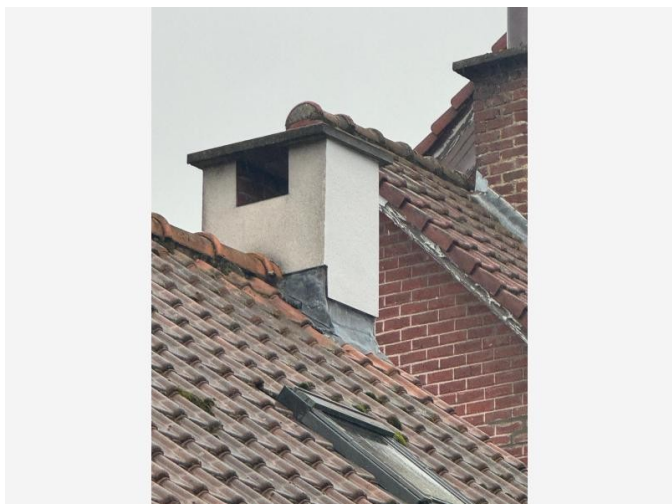
*Situeringsfoto*

**Reden:** Het te onderzoeken materiaal situeert zich hoger dan 3,50 m te rekenen vanaf een veilige ondergrond

**Uitleg van de asbestdeskundige:** De schouw bevat binnenin mogelijk een asbestcement rookgaskanaal. Laat dit onderzoeken bij eventuele werken.

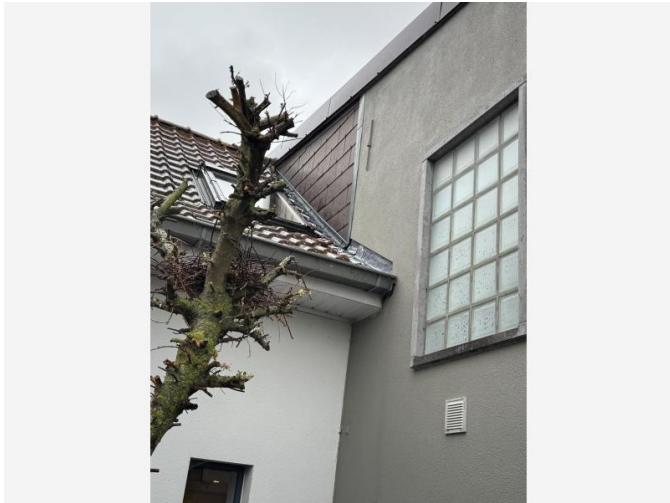
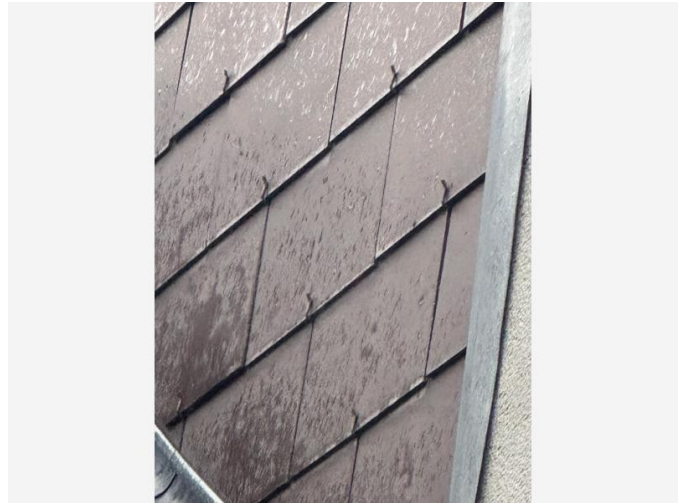
De gevel van de aanpalende woning bevat leien. Deze bevatten geen asbest.

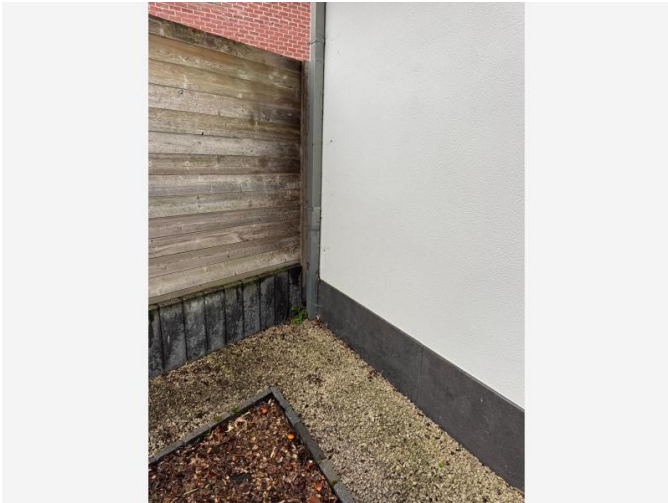
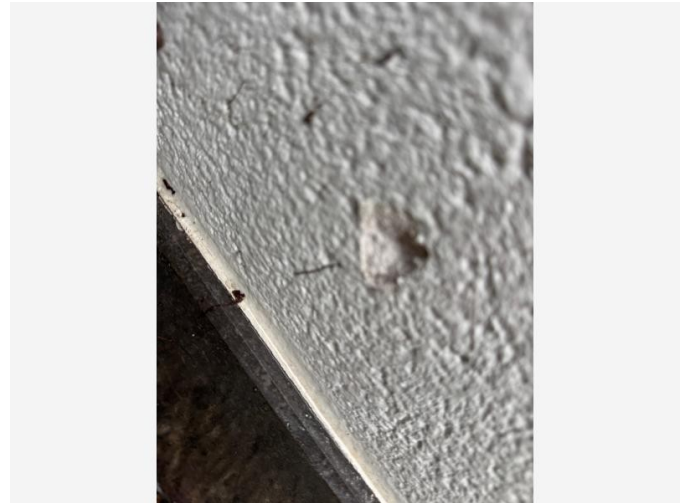
## Fiche 3: Cementen smeerlaag buiten

Geen asbest

| # | Type | Referentie | Resultaat |
|---|---|---|---|
| 3.1 | Mengmonster | 1 | Geen asbest |

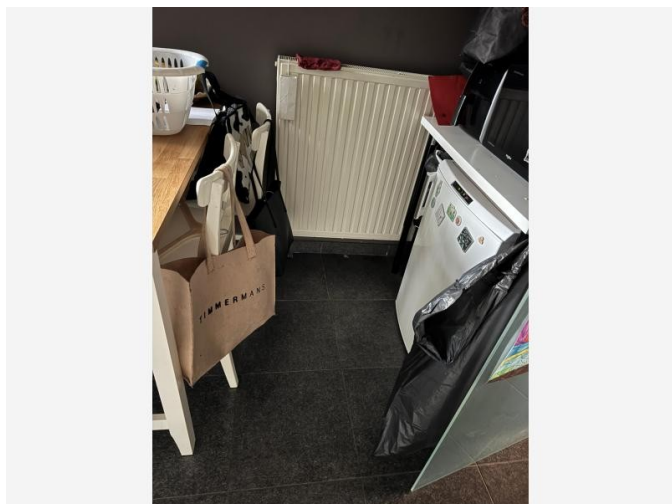
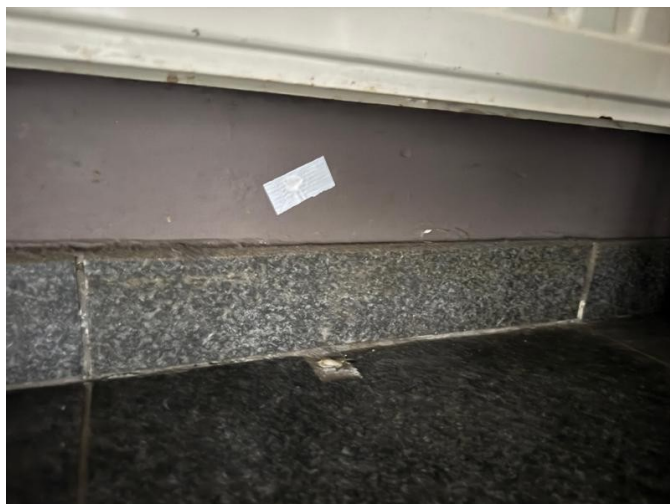
## Fiche 4: Pleisterwerk wanden

Geen asbest

| # | Type | Referentie | Resultaat |
|---|---|---|---|
| 4.1 | Mengmonster | 2 | Geen asbest |

| Opmerking | <p>Geen zichtbaar pleisterwerk aanwezig op de plafonds.</p> <p>De hoeveelheid is een zo nauwkeurig mogelijke opmeting. Hieraan kunnen evenwel geen rechten worden ontleend. Waar mogelijk, wordt staalname uitgevoerd conform het inspectieprotocol: in een droge ruimte zoals een slaapkamer, in een natte ruimte zoals een keuken of badkamer, in een traphal en in een stookruimte.</p> |

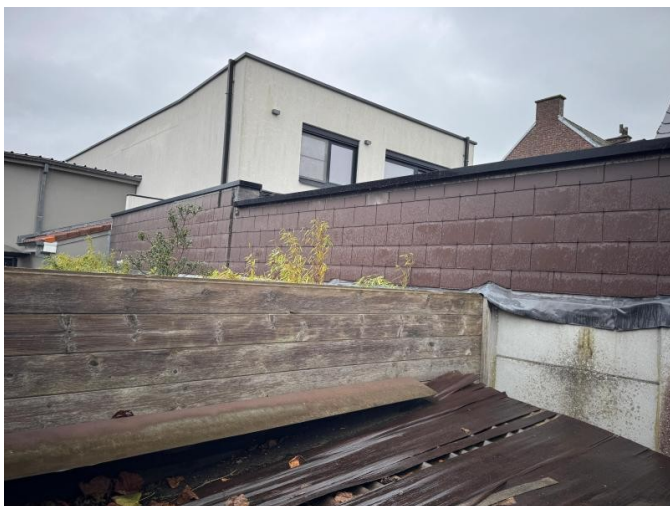
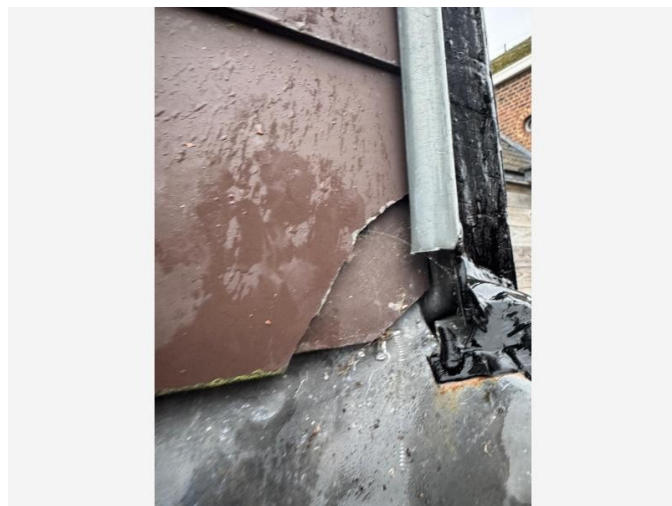
## Fiche 5: Gevel met leien

Geen asbest

| # | Type | Referentie | Resultaat |
|---|---|---|---|
| 5.1 | Puntmonster | 3 | Geen asbest |

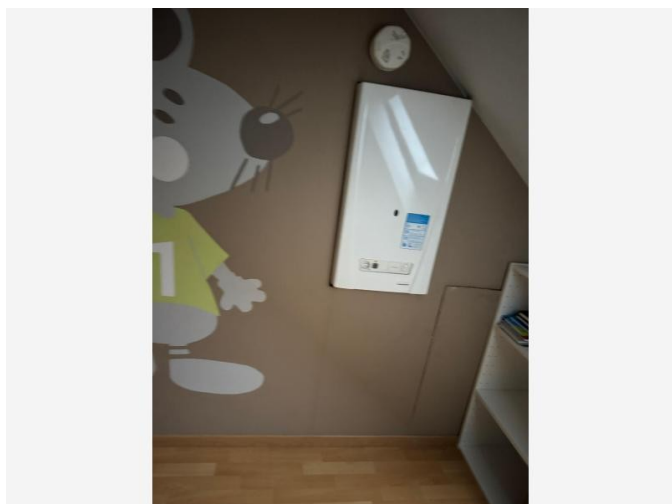
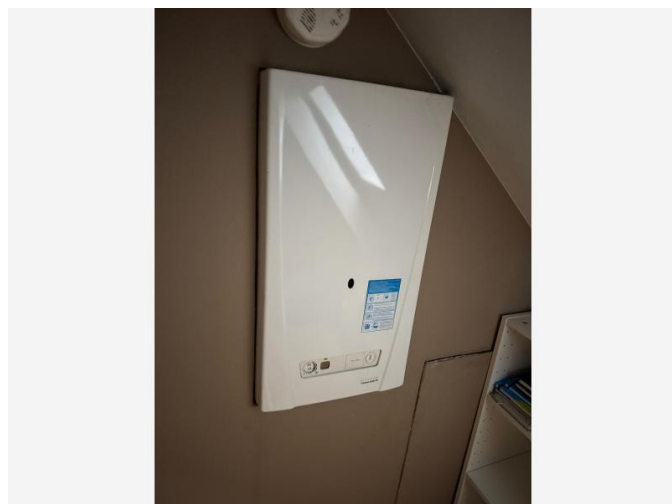
### Fiche 6: CV-ketel (niet verdacht)

| Beschrijving | Notitie | Terug te vinden op plannen |
|---|---|---|
| Fiche 6: CV-ketel (niet verdacht) | De CV-ketel (dichtingen, isolerend materiaal) is niet asbestverdacht. | Plan 1.2: Plan eerste verdieping |

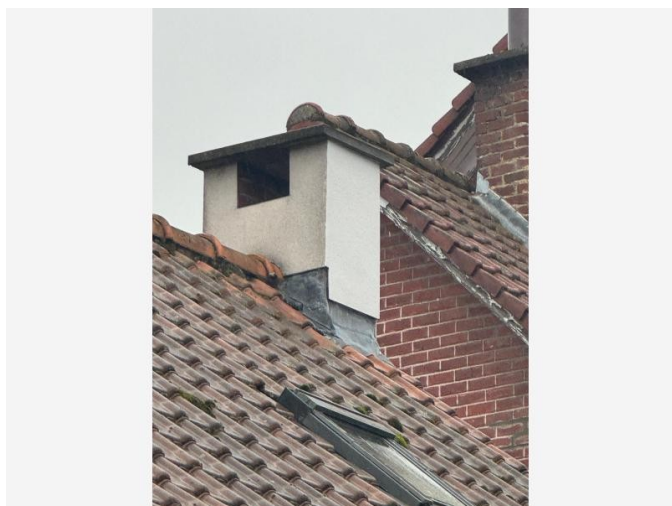
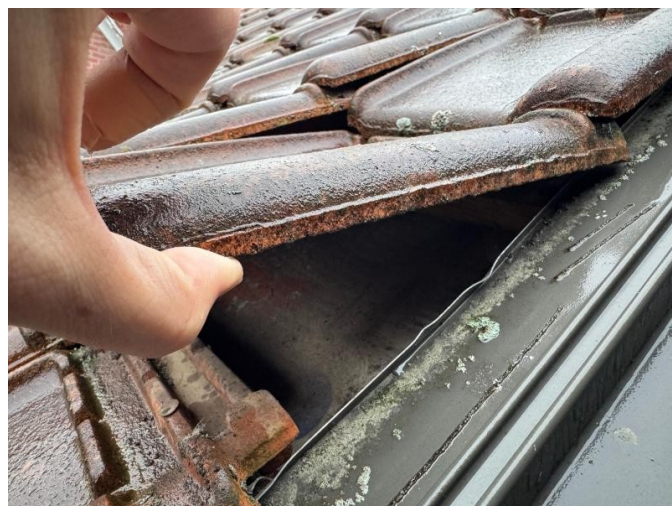
### Fiche 7: Dakbedekking bestaande uit pannen (niet verdacht)

| Beschrijving | Notitie | Terug te vinden op plannen |
|---|---|---|
| Fiche 7: Dakbedekking bestaande uit pannen (niet verdacht) | De dakbedekking is niet-asbestverdacht. | - |

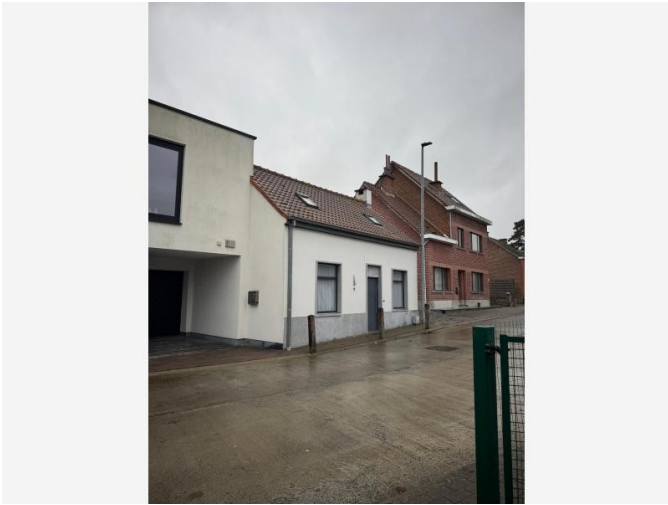
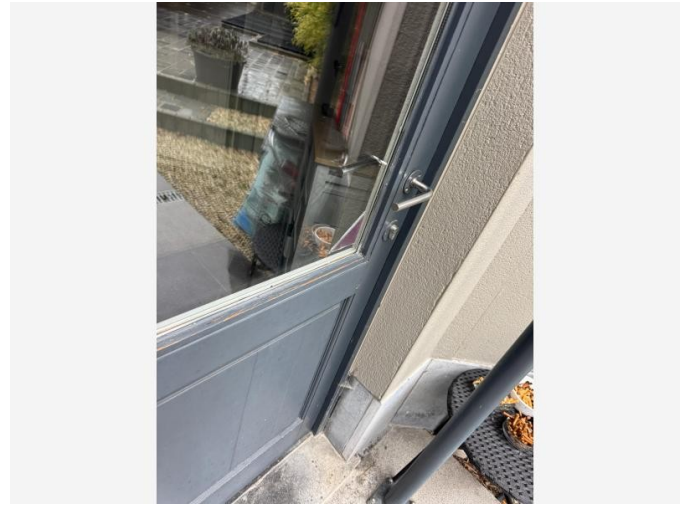
## Fiche 8: Kit aan de ramen

| Beschrijving | Notitie | Terug te vinden op plannen |
|---|---|---|
| Fiche 8: Kit aan de ramen | De kit aan de ramen is niet asbestverdacht. | - |
