# Asbestinventarisatetest

45051A1651/00X002

Attestnummer : 20251230-000245.000

**Niet-asbestveilig**

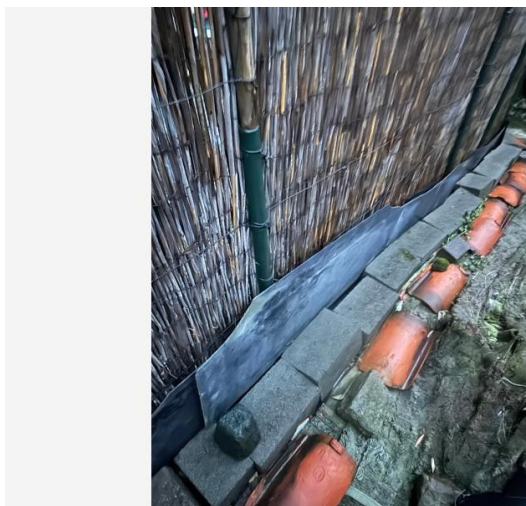
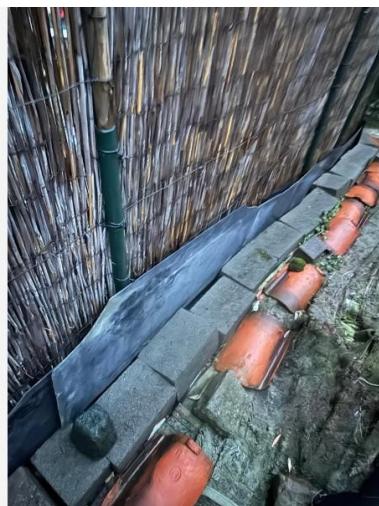
Het asbestmateriaal valt onder de mijlpaal van 2040.

**Dringend verwijderen**

| Beschrijving | Afval (reserve leien) |
| Aanwezige resten | (Delen van) dakleien. |
| Asbestmaterialen | <ul style="list-style-type: none"><li>Dak- en gevelbekleding - Lei, shingle</li></ul> |

- Verwijder het asbestafval.

- Eenvoudige handelingen: mag via doe-het-zelf of door werknemer(s) met opleidingsattest eenvoudige handelingen  
Deze toepassing kan door een aannemer die over een opleidingsattest eenvoudige handelingen beschikt of door een particulier (doe-het-zelf), verwijderd worden indien er geen verhoogd risico op vrijgave van asbestvezels (max. concentratie 0,01 vezels/cm<sup>3</sup> - CODEX Art. VI.3-54) ontstaat en de toepassing voorafgaand wordt gefixeerd/bevochtigd; de individuele elementen zonder machinale werktuigen (boormachine, slijpschijf, hogedrukreiniger,...) en zonder breken of gooien een voor een losgemaakt worden; en ten slotte dubbel en luchtdicht verpakt weggevoerd worden naar een erkend afvalpunt (recyclagepark).

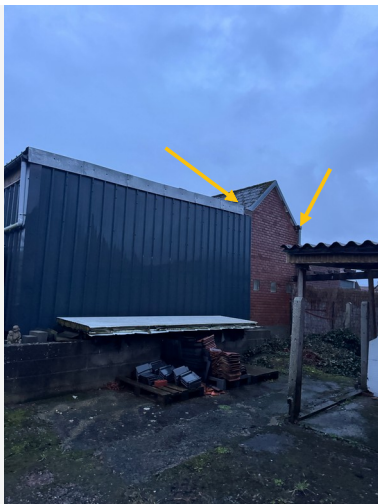
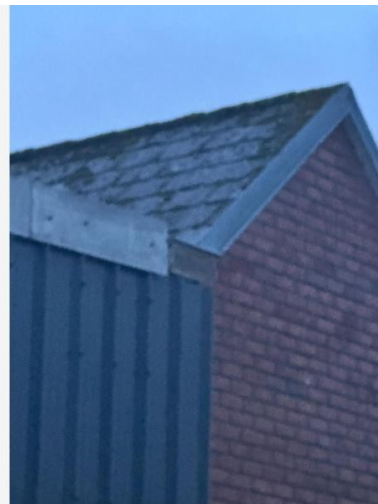
Het asbestmateriaal valt onder de mijlpaal van 2040.

**Dringend verwijderen**

| Beschrijving | Mos/sediment in de dakgoot |
| Type resten (contaminatie) | <ul style="list-style-type: none"> <li>Stof, deeltjes &lt; 4 mm, flinters, gruis (los, opliggend)</li> <li>Stof, deeltjes &lt; 4 mm, flinters, gruis (vermengd in materiaal)</li> </ul> |
| Besmette materialen | <ul style="list-style-type: none"> <li>Organisch materiaal (mos, mest, vegetatie, ...)</li> <li>Sediment (dakgoot, afvoerbuys, regenwaterput, ...)</li> </ul> |
| Bron van de resten | Asbesthoudend dak |

- Verwijder het asbestafval.

- Eenvoudige handelingen: mag via doe-het-zelf of door werknemer(s) met opleidingsattest eenvoudige handelingen  
Verwijder het afval via het riool.

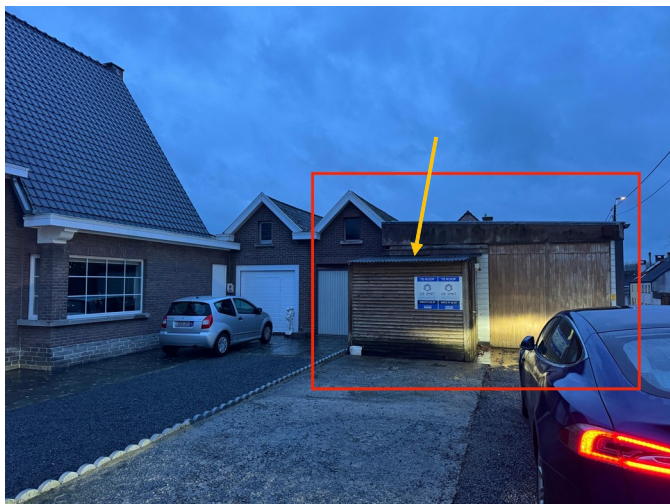
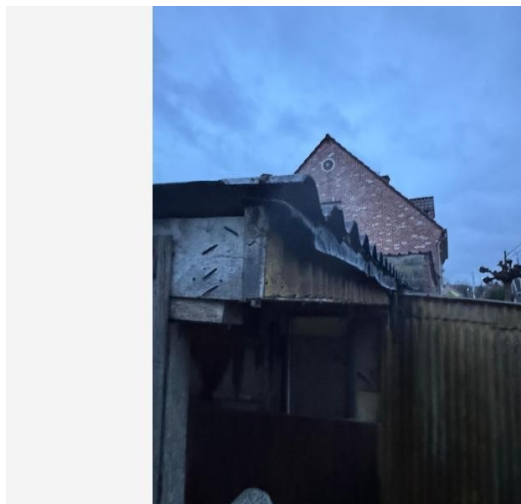
Het asbestmateriaal valt onder de mijlpaal van 2034.

**Dringend verwijderen**

| Eindbeoordeling materiaalrisico | Hoog materiaalrisico en/of hoge kans op vezelvrijgave |

| Asbestsoort (vezeltype) | Crocidoliet aanwezig |
| Toestand van het materiaal | Matig beschadigd, matig verweerd |

| Beschrijving | Dak bestaande uit golfplaten |
| Hoeveelheid (oppervlakte - aantal) | • 38,00 m <sup>2</sup> - 1 stuk |

- Verwijder dit asbestmateriaal zo snel mogelijk. Volg de toestand goed op.
- Hemelwater dat afspoelt van asbestcement daken of gevels kan asbestdeeltjes bevatten. Gebruik het enkel voor gesloten circuits (bv. spoelen toiletten). Reinig na het vervangen van het dak of de gevel de dakgoten en regenwaterput of -ton om asbesthoudend sediment of slib te verwijderen

- Eenvoudige handelingen: enkel door erkend asbestverwijderaar  
Deze toepassing kan enkel door een erkende asbestverwijderaar verwijderd worden omdat er hier automatisch een verhoogd risico op vrijgave van asbestvezels (max. concentratie 0,01 vezels/cm<sup>3</sup> - CODEX - Art. VI.3-54) ontstaat. (Bron: VLAREM II: 6.4.0.1 par1, par2 en par3). Een erkend asbestverwijderaar moet ingeschakeld worden voor deze toepassingen die niet (kunnen) worden verwijderd door de couveuzezakmethode, door hermetische zone of door de materialen beschreven in Vlare II, art. 6.4.0.1 par2. (Bron: Leidraad bij het Inspectieprotocol)

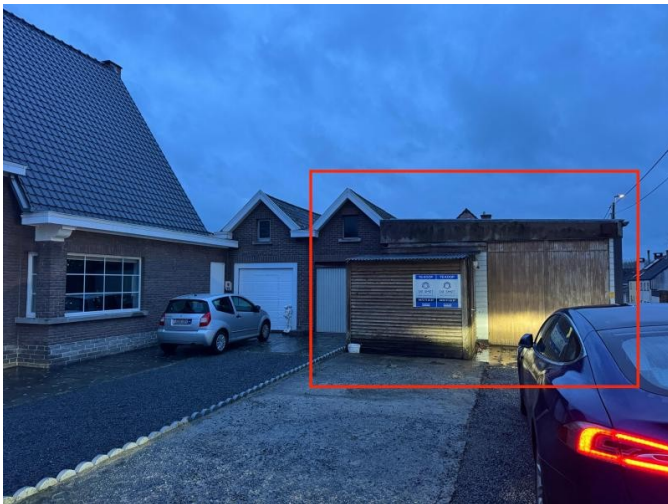
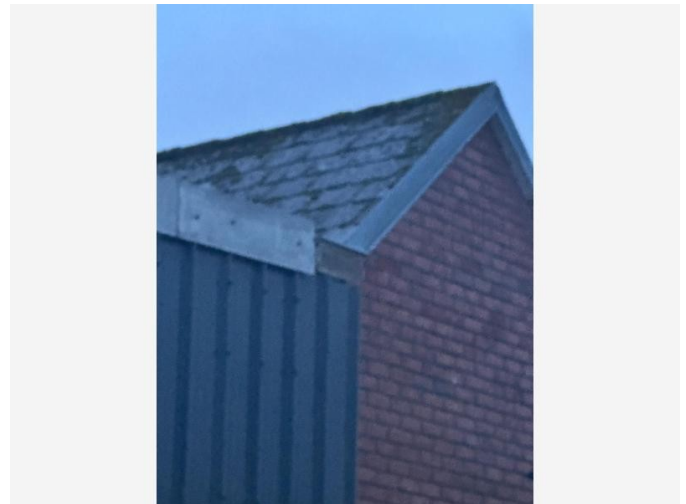
Het asbestmateriaal valt onder de mijlpaal van 2034.

**Dringend verwijderen**

| Eindbeoordeling materiaalrisico | Hoog materiaalrisico en/of hoge kans op vezelvrijgave |

| Asbestsoort (vezeltype) | Crocidoliet aanwezig |
| Toestand van het materiaal | Matig beschadigd, matig verweerd |

| Beschrijving | Dak bestaande uit leien |
| Hoeveelheid (oppervlakte - aantal) | <ul style="list-style-type: none"><li>• 45,00 m<sup>2</sup> - 1 stuk</li></ul> |

- Verwijder dit asbestmateriaal zo snel mogelijk. Volg de toestand goed op.
- Hemelwater dat afspoelt van asbestcement daken of gevels kan asbestdeeltjes bevatten. Gebruik het enkel voor gesloten circuits (bv. spoelen toiletten). Reinig na het vervangen van het dak of de gevel de dakgoten en regenwaterput of -ton om asbesthoudend sediment of slib te verwijderen

- Eenvoudige handelingen: enkel door erkend asbestverwijderaar  
Deze toepassing kan enkel door een erkende asbestverwijderaar verwijderd worden omdat er hier automatisch een verhoogd risico op vrijgave van asbestvezels (max. concentratie 0,01 vezels/cm<sup>3</sup> - CODEX - Art. VI.3-54) ontstaat. (Bron: VLAREM II: 6.4.0.1 par1, par2 en par3). Een erkend asbestverwijderaar moet ingeschakeld worden voor deze toepassingen die niet (kunnen) worden verwijderd door de couveuzezakmethode, door hermetische zone of door de materialen beschreven in Vlare II, art. 6.4.0.1 par2. (Bron: Leidraad bij het Inspectieprotocol)

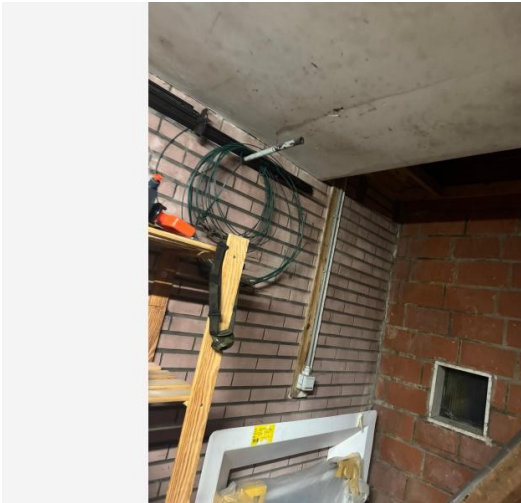
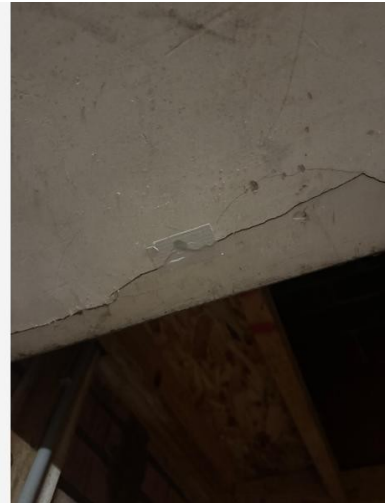
## Fiche 5: Pleisterwerk Plafonds

Geen asbest
