# Asbestinventarisatetest

Watermolenstraat 1, 9660 Brakel

Attestnummer : 20240524-000188.000

Uitgegeven op : 24.05.2024

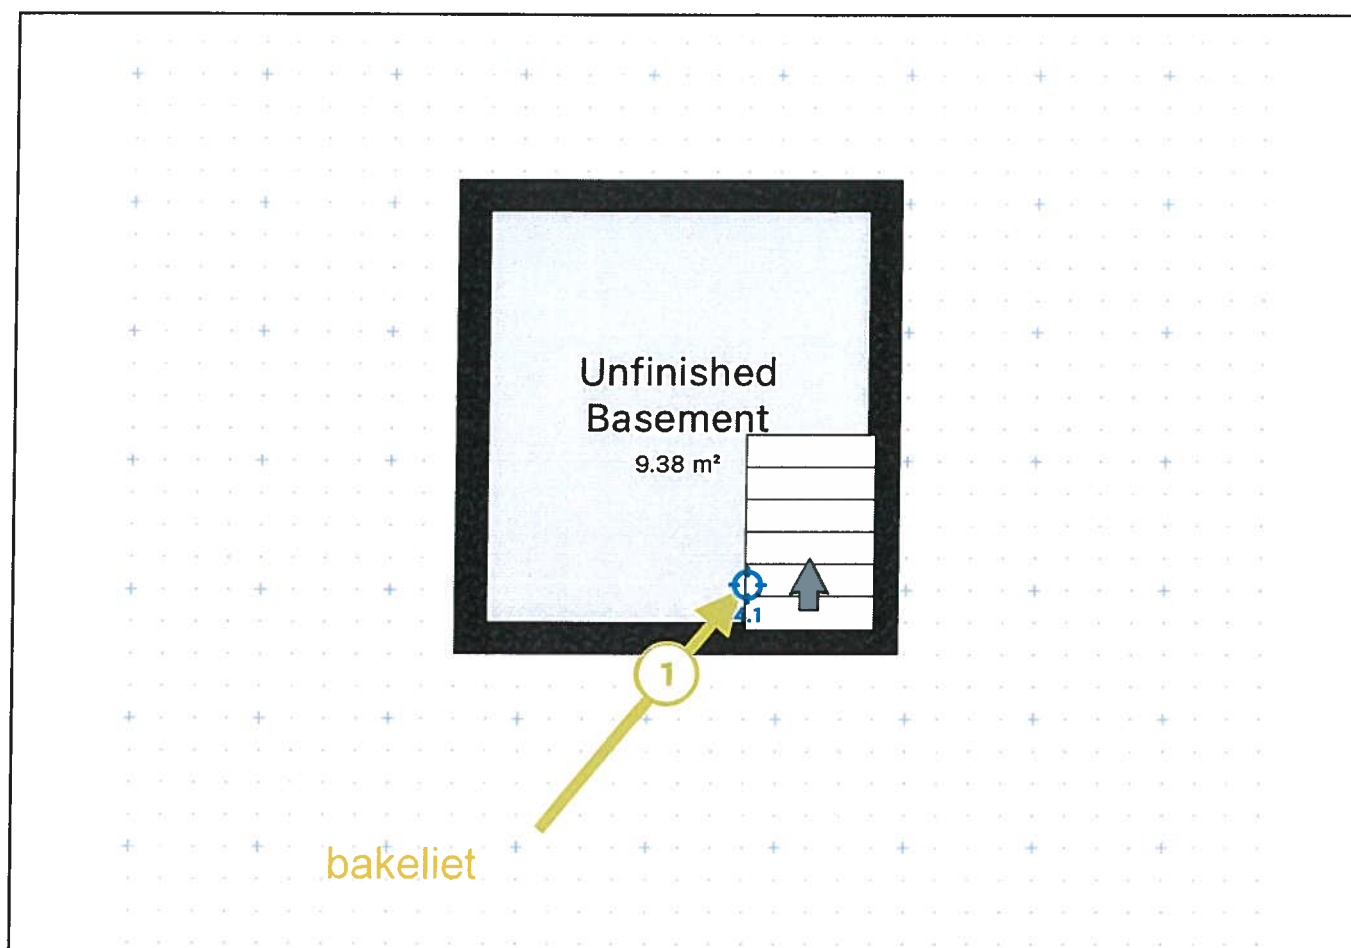
## Plan 1.4: kelder

| Beschrijving | Type | Actie |
|---|---|---|
| 1. schakelaar kelder | Asbestmateriaal | Zorgvuldig beheren |

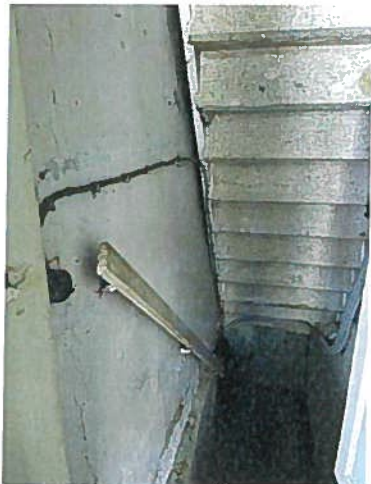
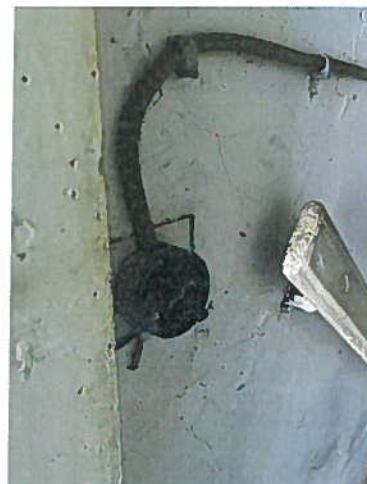
## Fiche 1: schakelaar kelder

Asbestmateriaal

| Eindbeoordeling materiaalarisico | Laag materiaalarisico en/of verlaagde kans op vezelvrijgave |

| Asbestsoort (vezeltype) | Crocidoliet aanwezig |
| Toestand van het materiaal | Onbeschadigd, niet verweerd |

| Asbestmateriaal | Plaat, paneel, tablet - Type Bakeliet |

Zorgvuldig beheren

- Zorg voor een veilig beheer. Vermijd het beschadigen van het asbestmateriaal. Controleer de toestand jaarlijks op wijzigingen.

- Eenvoudige handelingen: mag via doe-het-zelf of door werknemer(s) met opleidingsattest eenvoudige handelingen  
Hecht gebonden toepassing kan je zelf verwijderen.

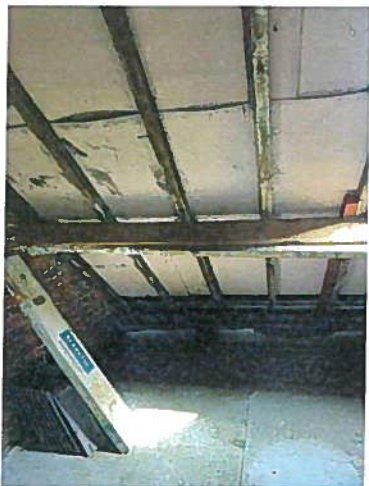
dak met dakpannen werd vernieuwd maar geen facturen beschikbaar

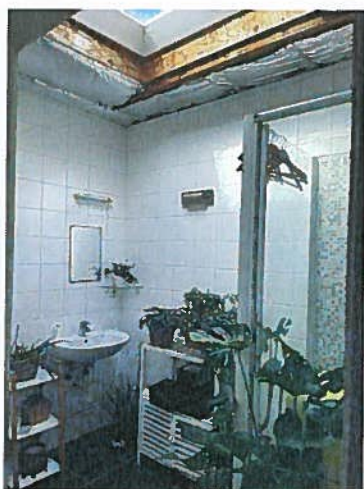
## Fiche 3: smeerlaag achter tegels

Smeerlaag achter tegels kunnen asbest bevatten. Laat testen indien deze vrij komt te liggen.

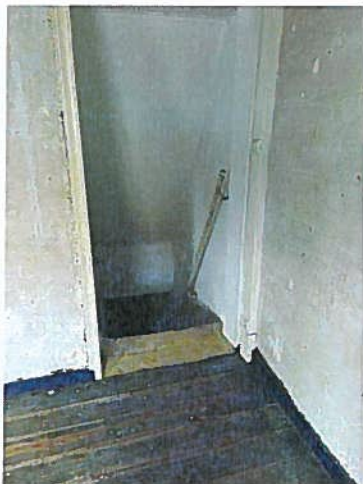
## Fiche 4: Pleisterwerk wand

Geen asbest

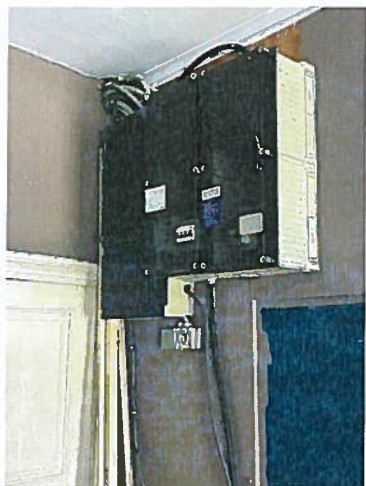
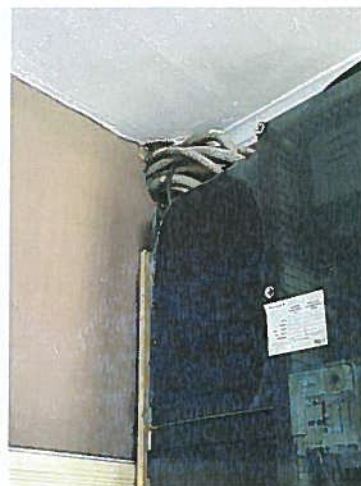
## Fiche 5: Pleisterwerk plafond

Geen asbest

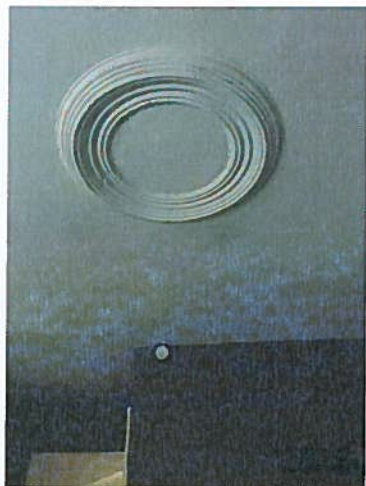
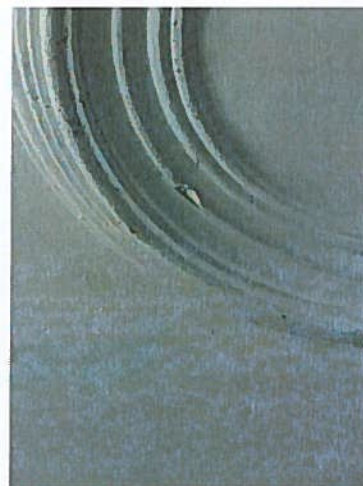
## Fiche 6: Moulure plafond

Geen asbest

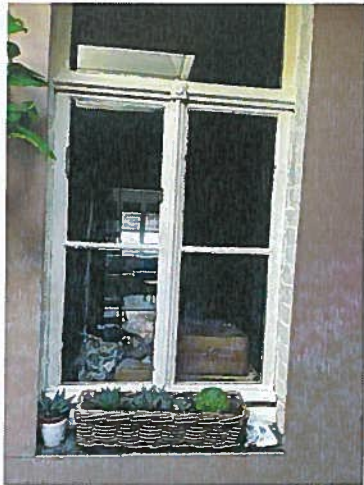
## Fiche 7: Mastiek raam

Geen asbest
