# Asbestinventarisatetest

Wallestraat 51, 9506 Geraardsbergen

Attestnummer : 20250723-000010.000

**Niet-asbestveilig**

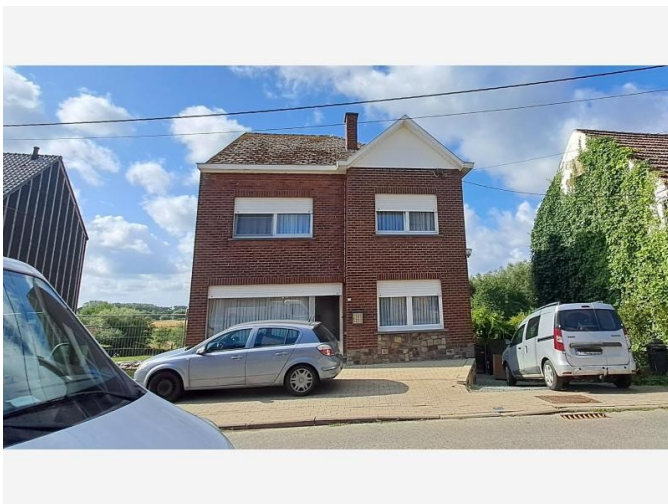
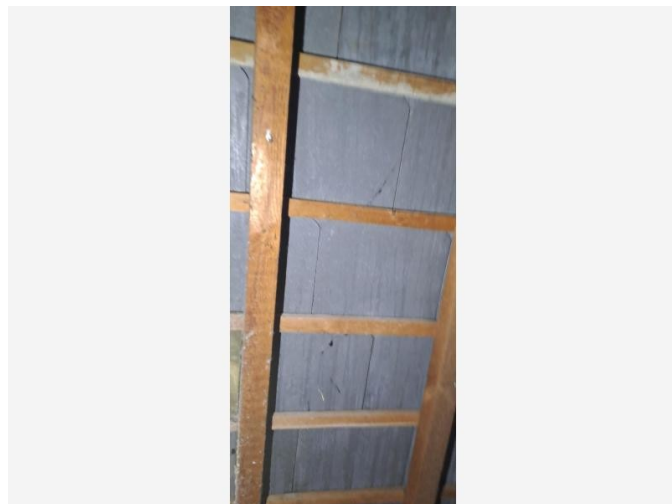
Het asbestmateriaal valt onder de mijlpaal van 2034.

**Dringend verwijderen**

| Eindbeoordeling materiaalrisico | Hoog materiaalrisico en/of hoge kans op vezelvrijgave |

| Asbestsoort (vezeltype) | Crocidoliet aanwezig |
| Toestand van het materiaal | Matig beschadigd, matig verweerd |

| Beschrijving | Dakleien |

- Hemelwater dat afspoelt van asbestcement daken of gevels kan asbestdeeltjes bevatten. Gebruik het enkel voor gesloten circuits (bv. spoelen toiletten). Reinig na het vervangen van het dak of de gevel de dakgoten en regenwaterput of -ton om asbesthoudend sediment of slib te verwijderen
- Voer bijkomende staalname(s) uit.

- Eenvoudige handelingen: mag via doe-het-zelf of door werknemer(s) met opleidingsattest eenvoudige handelingen  
Zie tekst en uitleg op de website van de OVAM ([www.asbestinfo.be](http://www.asbestinfo.be)) en/of CODEX boek VI titel 3)

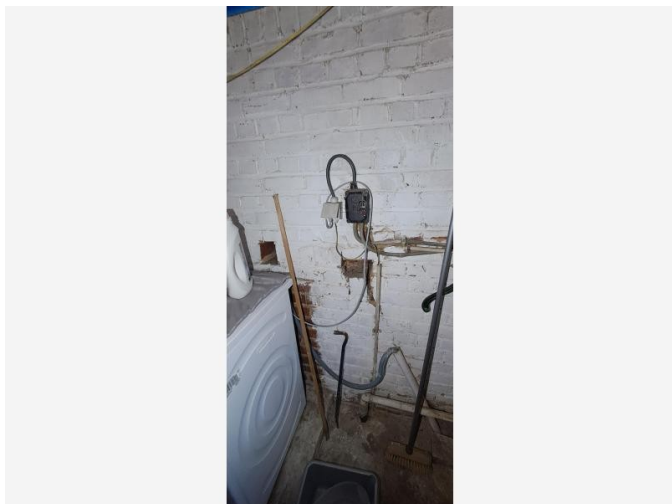
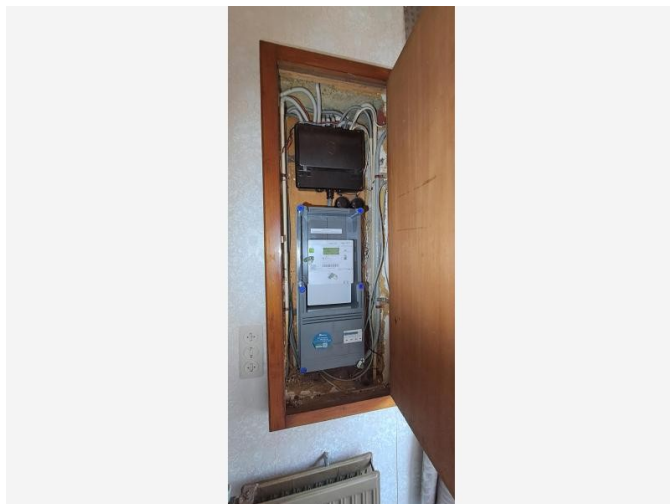
Het asbestmateriaal valt onder de mijlpaal van 2040.

Verwijderen

| Eindbeoordeling materiaalisico | Verhoogd materiaalisico en/of verhoogde kans op vezelvrijgave |

| Asbestsoort (vezeltype) | Crocidoliet aanwezig |
| Toestand van het materiaal | Licht beschadigd, licht verweerd. Intact calciumsilicaatmateriaal of categorie III 'gebondenheid' |

| Beschrijving | Bakelieten elektriciteitsonderdelen |

- Zorg voor een veilig beheer. Vermijd het beschadigen van het asbestmateriaal. Controleer de toestand jaarlijks op wijzigingen.
- Voer bijkomende staalname(s) uit.

- Eenvoudige handelingen: mag via doe-het-zelf of door werknemer(s) met opleidingsattest eenvoudige handelingen  
Zie tekst en uitleg op de website van de OVAM ([www.asbestinfo.be](http://www.asbestinfo.be)) en/of CODEX boek VI titel 3)

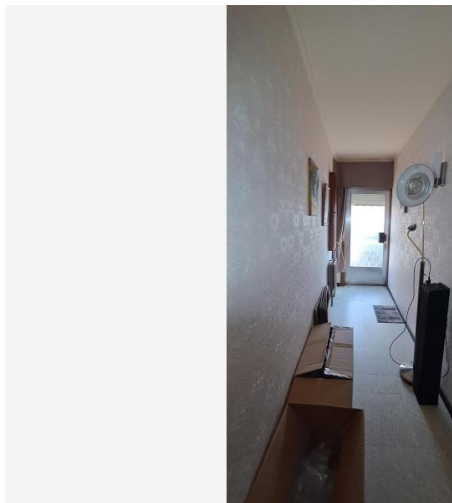
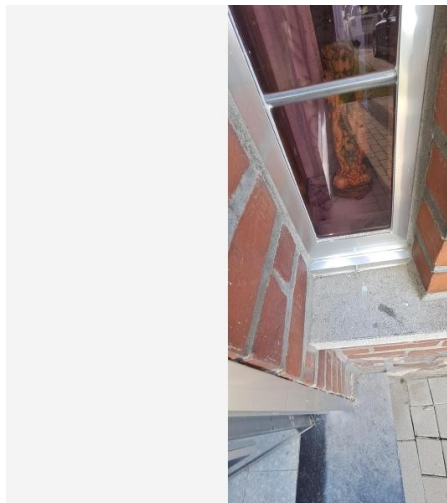
## Fiche 3: Mastiek tussen oude beglazing en raamprofielen

Het asbestmateriaal valt onder de mijlpaal van 2040.

Zorgvuldig beheren

| Eindbeoordeling materiaalrisico | Laag materiaalrisico en/of verlaagde kans op vezelvrijgave |

| Asbestsoort (vezeltype) | Amfibool aanwezig, uitgezonderd crocidoliet |
| Toestand van het materiaal | Licht beschadigd, licht verweerd. Intact calciumsilicaatmateriaal of categorie III 'gebondenheid' |

- Zorg voor een veilig beheer. Vermijd het beschadigen van het asbestmateriaal. Controleer de toestand jaarlijks op wijzigingen.
- Voer bijkomende staalname(s) uit.

- Eenvoudige handelingen: mag via doe-het-zelf of door werknemer(s) met opleidingsattest eenvoudige handelingen  
In zijn geheel te verwijderen:

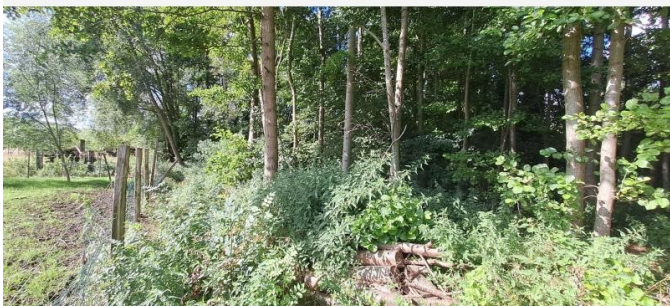
**Reden:** Overwoekerende vegetatie

**Uitleg van de asbestdeskundige:** Het achterste gedeelte van het achterliggend perceel kon niet volledig worden geïnspecteerd

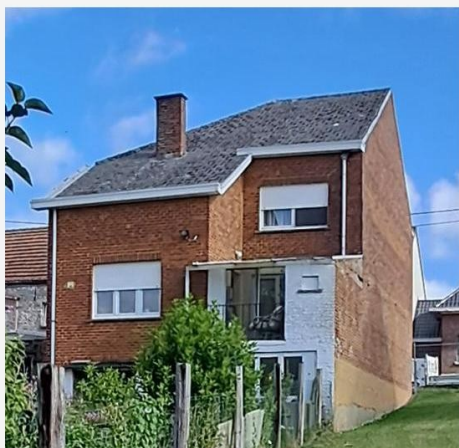
**Reden:** Het te onderzoeken materiaal situeert zich hoger dan 3,50 m te rekenen vanaf een veilige ondergrond

**Uitleg van de asbestdeskundige:** De binnenkant van de schouwen konden langs onder, noch langs de bovenkanten worden geïnspecteerd.

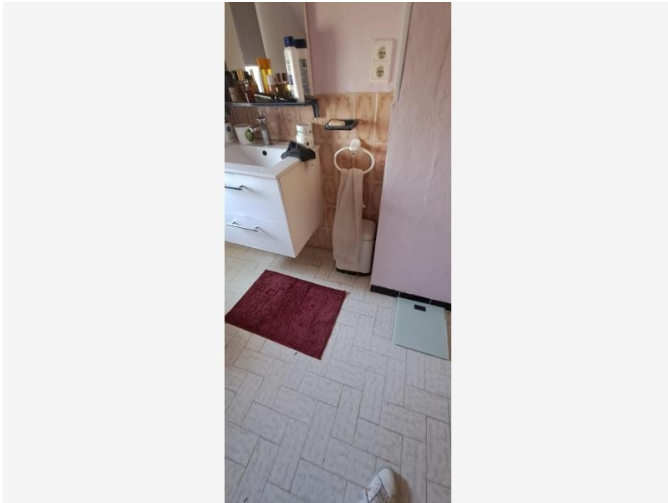
Mogelijks bevindt er zich achter oude faiencetegels nog asbestverdachte lijm. Indien later werken nodig, best eerst laten onderzoeken.

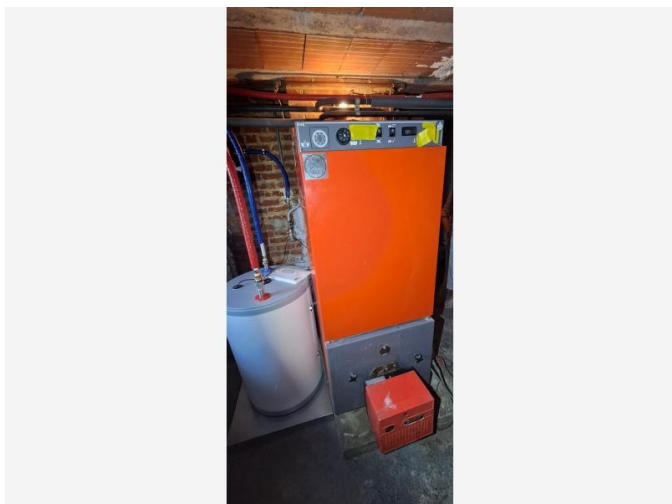
Ketels met een fabricagejaar <2001 kunnen asbetsverdachte onderdelen bevatten

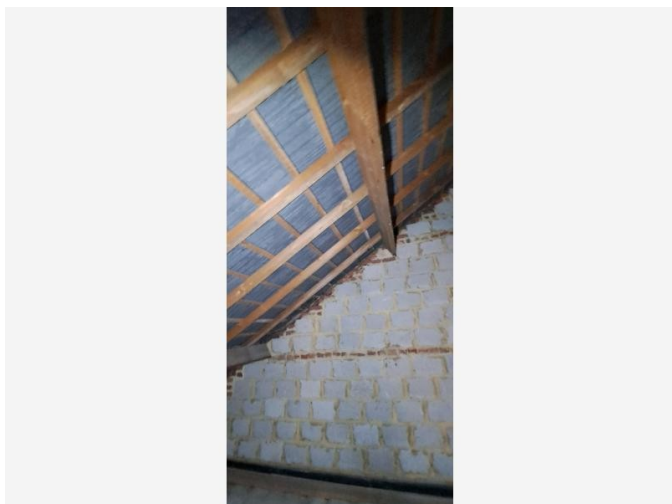
Er werd geen onderdak waargenomen

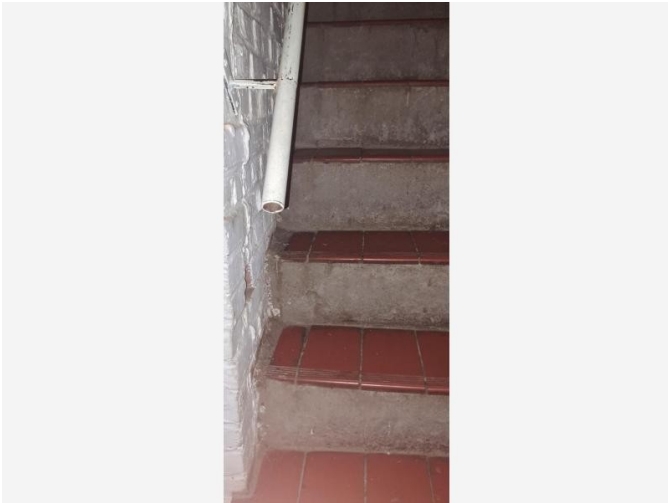
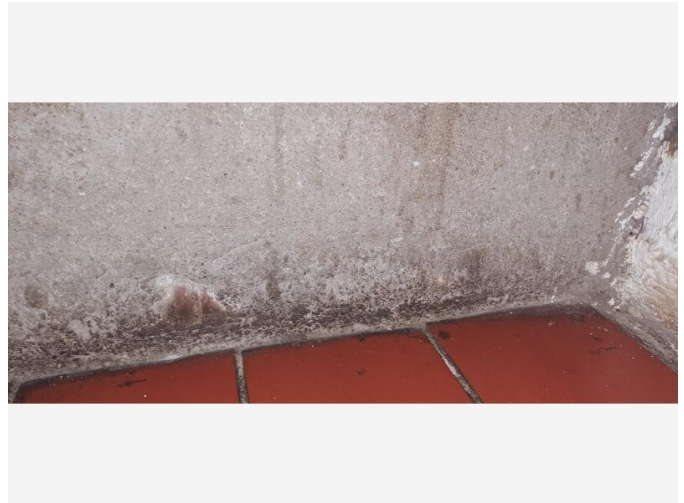
## Fiche 10: Cementlaag aan keldertrap

Geen asbest

| # | Type | Referentie | Resultaat |
|---|---|---|---|
| 10.1 | Mengmonster | 250715-WALL51-CEMENTLG | Geen asbest |

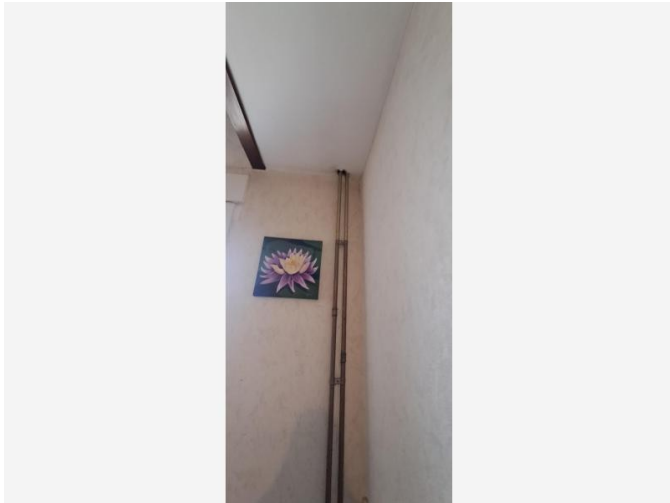
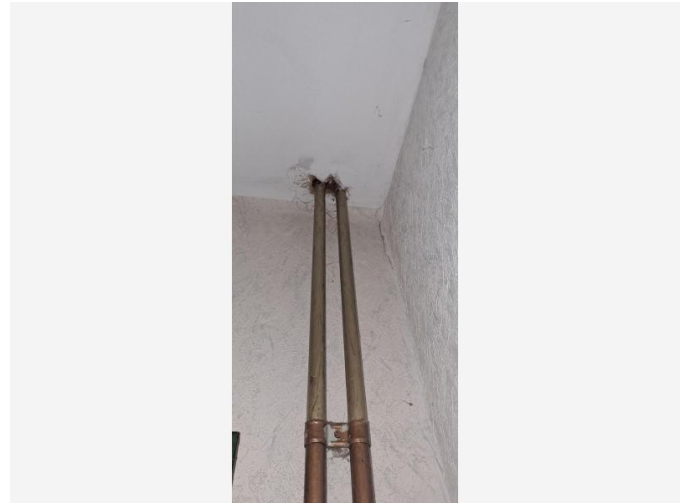
## Fiche 11: Pleisterwerk plafonds

Geen asbest

| # | Type | Referentie | Resultaat |
|---|---|---|---|
| 11.1 | Mengmonster | 250715-WALL51-PLEPLA | Geen asbest |

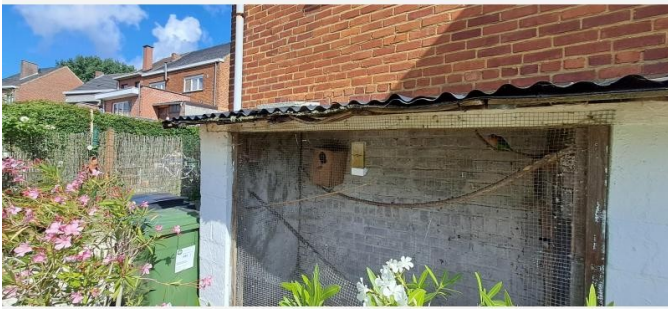
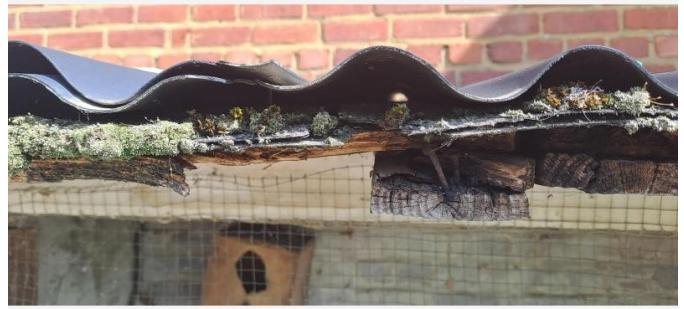
## Fiche 12: Roofing dak volière

Geen asbest

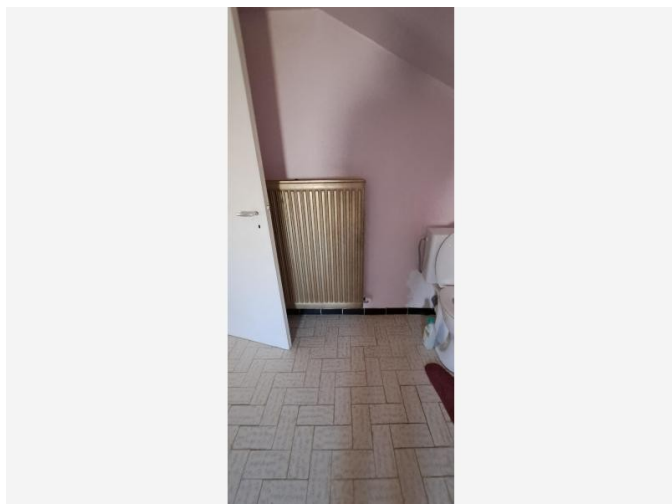
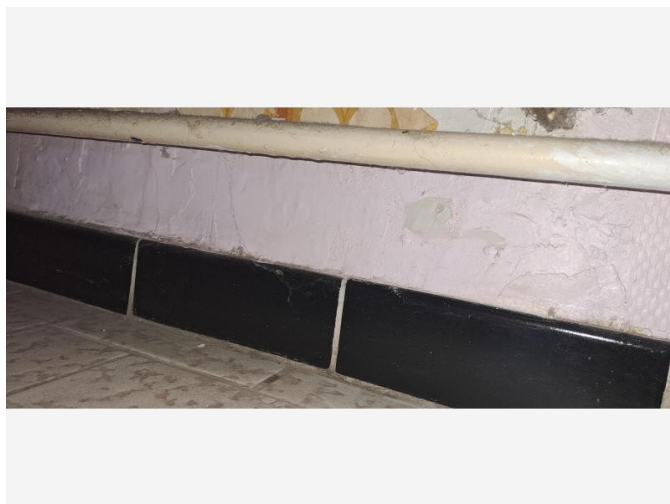
## Fiche 14: Pleisterwerk muren

Geen asbest
