# Asbestinventarisatetest

Guilleminlaan 17, 9500 Geraardsbergen

Attestnummer : 20250506-000540.000

Uitgegeven op : 06.05.2025

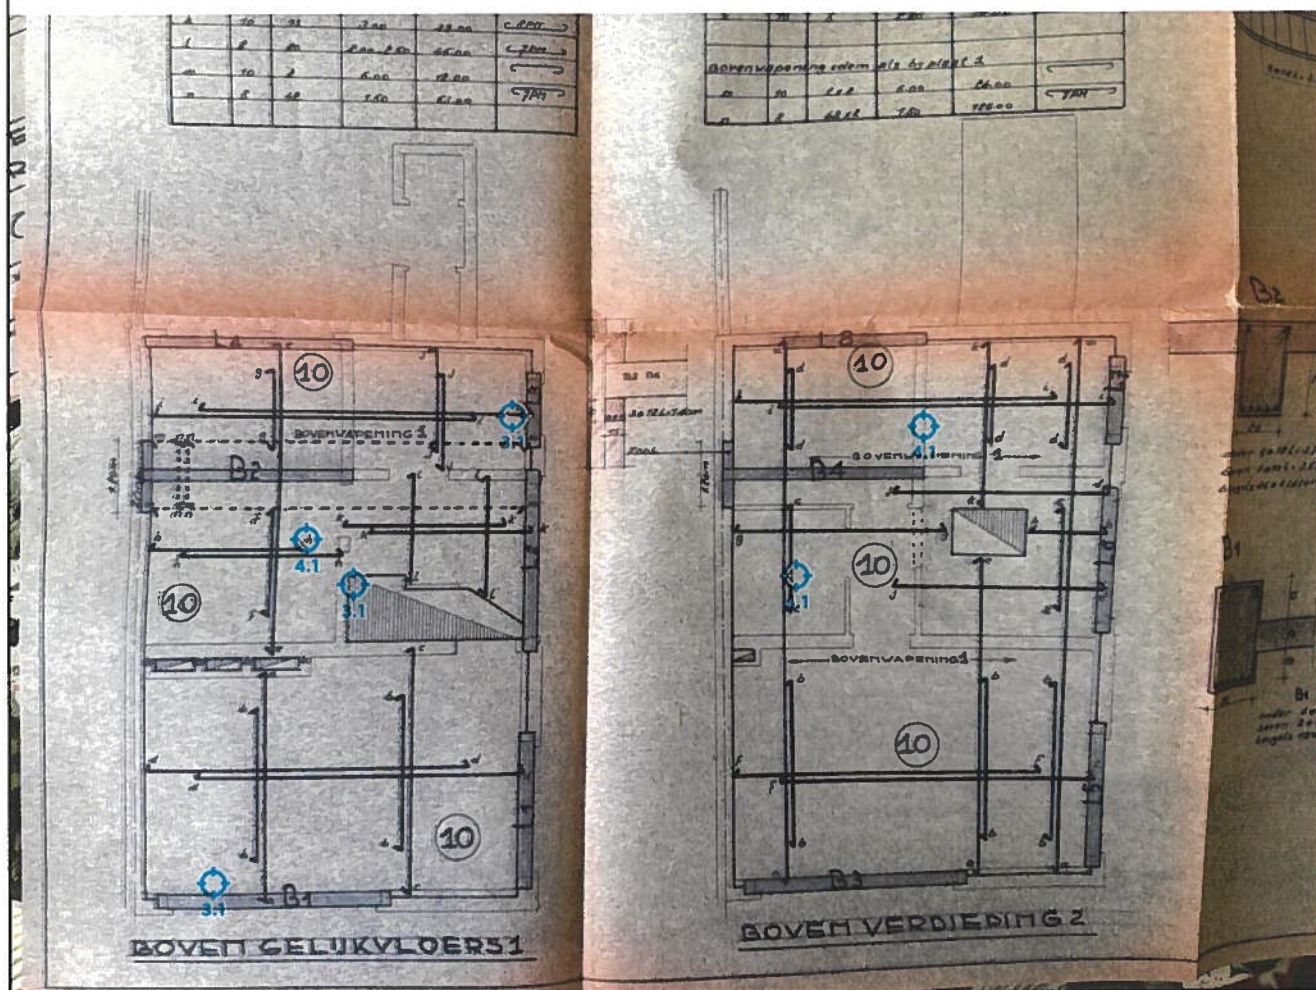
## Plan 1.1: Plan GLV en +1

Plafond bevat pleisterwerk.  
Binnenmuren bevatten pleisterwerk.  
Fiche betreffende onderliggende lagen is geldig over de geheel scope van inspectie.

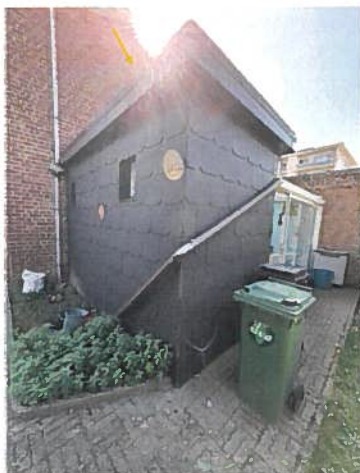
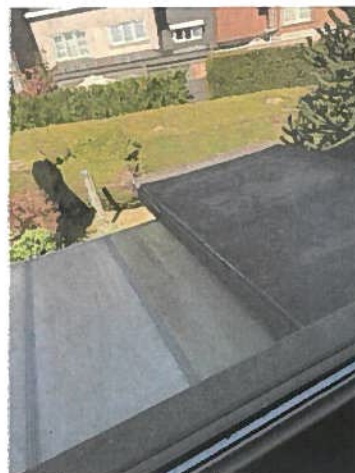
## Fiche 1: Roofing

Asbestmateriaal

Het asbestmateriaal valt onder de mijlpaal van 2040.

| Eindbeoordeling materiaalarisico | Laag materiaalarisico en/of verlaagde kans op vezelvrijgave |

| Toestand van het materiaal | Licht beschadigd, licht verweerd. Intact calciumsilicaatmateriaal of categorie III 'gebondenheid' |

| Identificatiemethode | Vaststelling zonder monstername<br><br>Motivatie: Groot risico op structurele gevolgschade (lekschade, werking installatie,...) |
| Opmerking | Hoeveelheden zijn slechts een ruwe schatting en mogen niet gebruikt worden voor de opmaak van verwijderingsoffertes. De roofing van het plat dak is vermoedelijk veranderd geweest na 2001 echter kan dit niet gestaafd worden met een bewijsdocument. De kans dat dit asbesthoudend is is zeer klein maar dient bij renovatie of sloop getest te worden om dit volledig uit te sluiten. |

- Zorg voor een veilig beheer. Vermijd het beschadigen van het asbestmateriaal. Controleer de toestand jaarlijks op wijzigingen.
- Voer bijkomende staalname(s) uit.

- Eenvoudige handelingen: mag via doe-het-zelf of door werknemer(s) met opleidingsattest eenvoudige handelingen  
Indien de verwijdering kan gebeuren zonder verdere beschadiging kan dit gebeuren door een werknemer met opleidingsattest eenvoudige handelingen.
- Eenvoudige handelingen: enkel door erkend asbestverwijderaar  
Indien de verwijdering niet kan gebeuren zonder verdere beschadiging dient dit te gebeuren door een erkend verwijderaar.

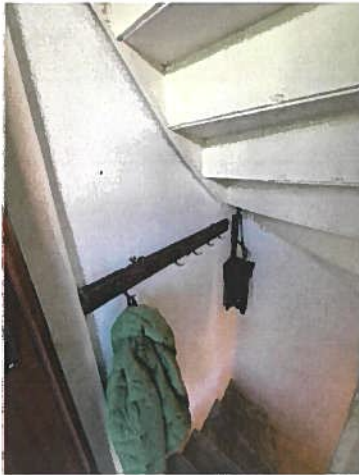
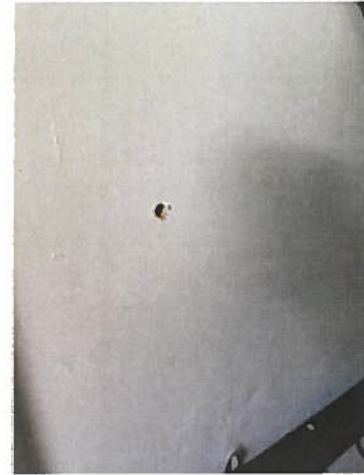
## Fiche 3: Pleisterwerk muur

Geen asbest

| # | Type | Referentie | Resultaat |
|---|---|---|---|
| 3.1 | Mengmonster | MM01 Pleisterwerk muur | Geen asbest |

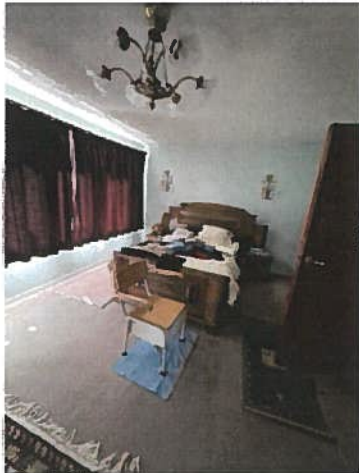
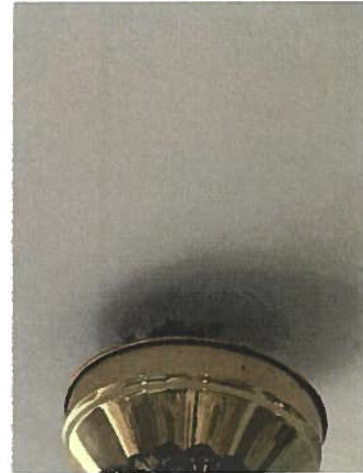
## Fiche 4: Pleisterwerk plafond

Geen asbest

| # | Type | Referentie | Resultaat |
|---|---|---|---|
| 4.1 | Mengmonster | MM02 Pleisterwerk plafond | Geen asbest |

| Opmerking | Plafonden bevatten pleisterwerk. |

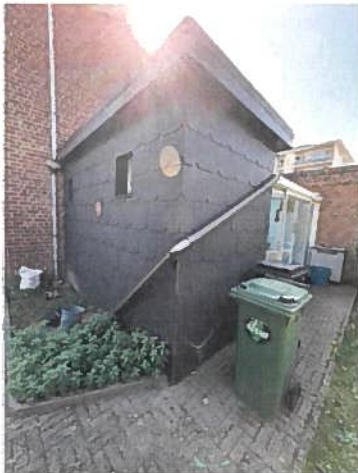
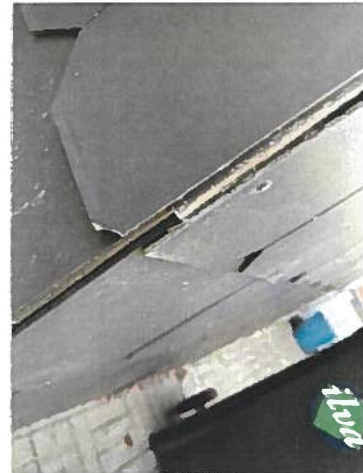
## Fiche 5: Leien

Geen asbest

| # | Type | Referentie | Resultaat |
|---|---|---|---|
| 5.1 | Puntmonster | PM01 Lei | Geen asbest |
