# Asbestinventarisat attest

Rozenstraat 12, 9500 Geraardsbergen

Attestnummer : 20260110-000016.000

Uitgegeven op : 10.01.2026

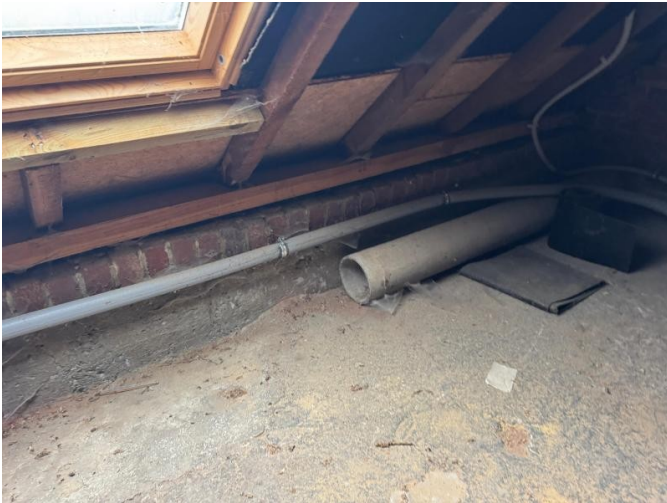
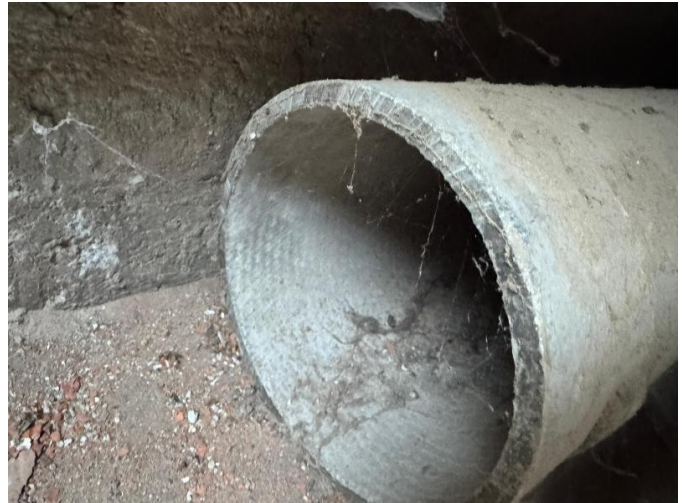
**Dringend verwijderen**

| Beschrijving | Losse buis op zolder |
| Type afvalstof | Betreft stock-voorraad of gedemonteerde asbestmaterialen |
| Asbestmaterialen | <ul style="list-style-type: none"><li>• Buis, koker, leiding, pijp, doorvoer</li></ul> |
| Hoeveelheid (gewicht - aantal) | <ul style="list-style-type: none"><li>• 20,00 kg - 1 stuk</li></ul> |

- Verwijder het asbestafval.

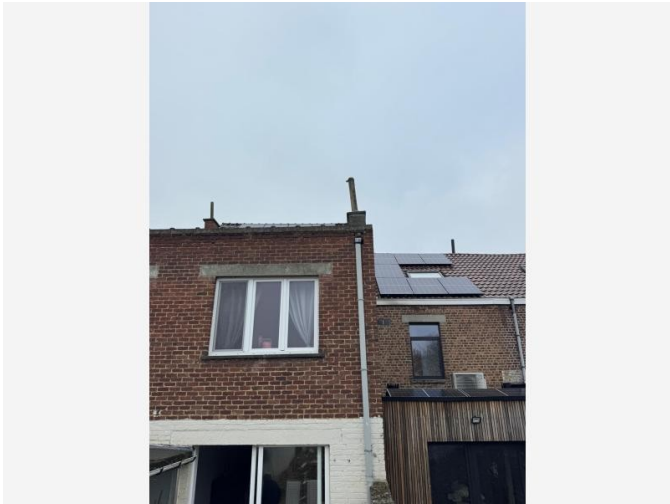
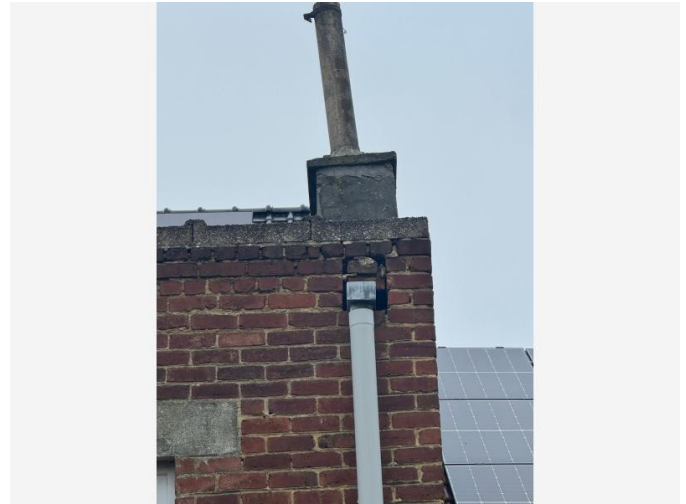
Verwijderen

| Eindbeoordeling materiaalrisico | Verhoogd materiaalrisico en/of verhoogde kans op vezelvrijgave |

| Asbestsoort (vezeltype) | Crocidoliet aanwezig |
| Toestand van het materiaal | Licht beschadigd, licht verweerd. Intact calciumsilicaatmateriaal of categorie III 'gebondenheid' |

| Beschrijving | Cementbuis |

- Zorg voor een veilig beheer. Vermijd het beschadigen van het asbestmateriaal. Controleer de toestand jaarlijks op wijzigingen.

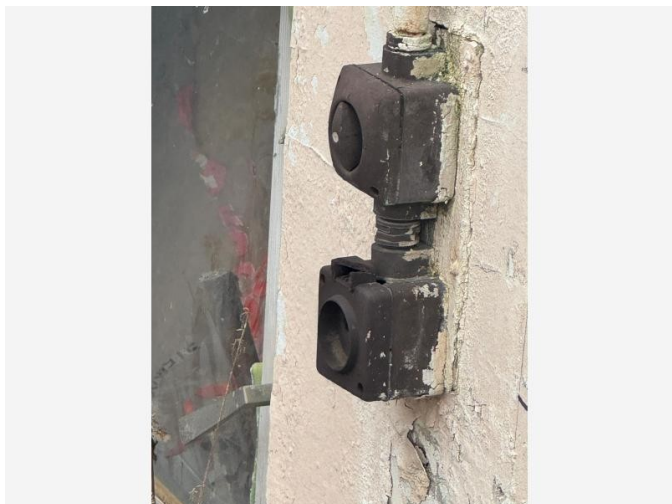
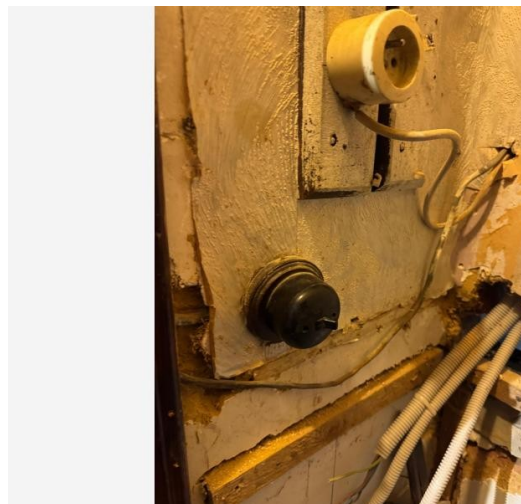
Verwijderen

| Eindbeoordeling materiaalrisico | Verhoogd materiaalrisico en/of verhoogde kans op vezelvrijgave |

| Asbestsoort (vezeltype) | Crocidoliet aanwezig |
| Toestand van het materiaal | Licht beschadigd, licht verweerd. Intact calciumsilicaatmateriaal of categorie III 'gebondenheid' |

| Beschrijving | Bakeliet schakelaars/stopcontacten |

- Zorg voor een veilig beheer. Vermijd het beschadigen van het asbestmateriaal. Controleer de toestand jaarlijks op wijzigingen.
- Voer bijkomende staalname(s) uit.

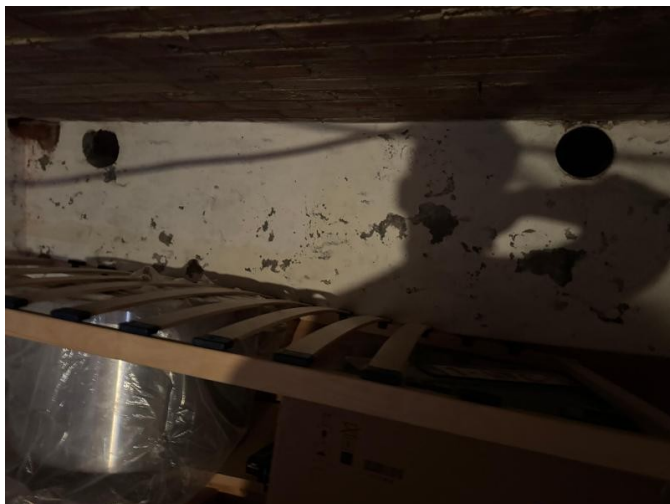
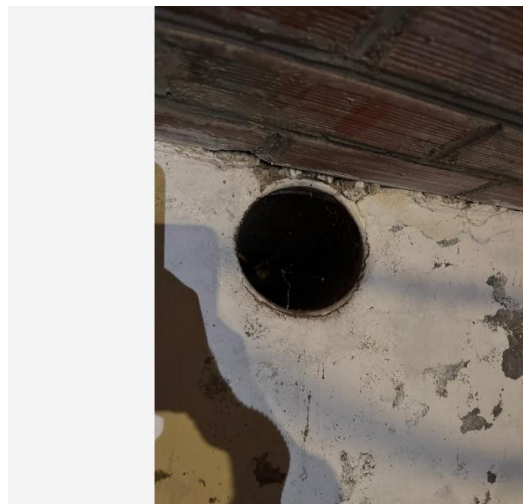
Zorgvuldig beheren

- Zorg voor een veilig beheer. Vermijd het beschadigen van het asbestmateriaal. Controleer de toestand jaarlijks op wijzigingen.
- Voer bijkomende staalname(s) uit.

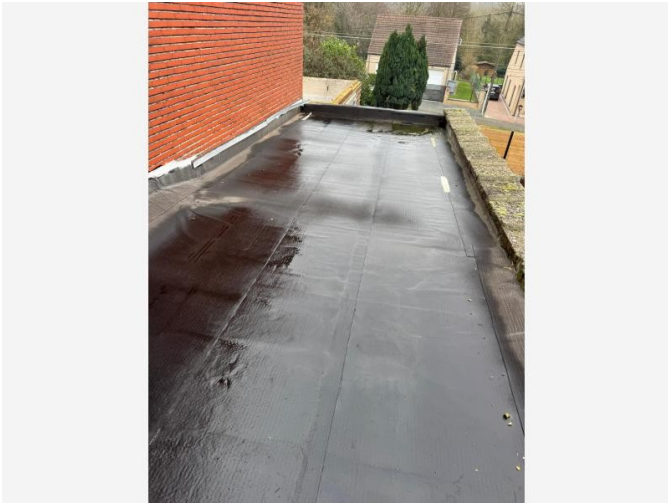
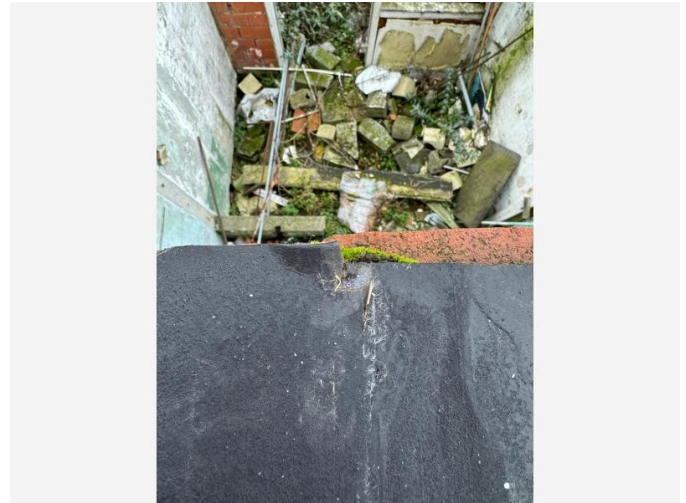
## Fiche 6: Roofing plat dak garage

Geen asbest

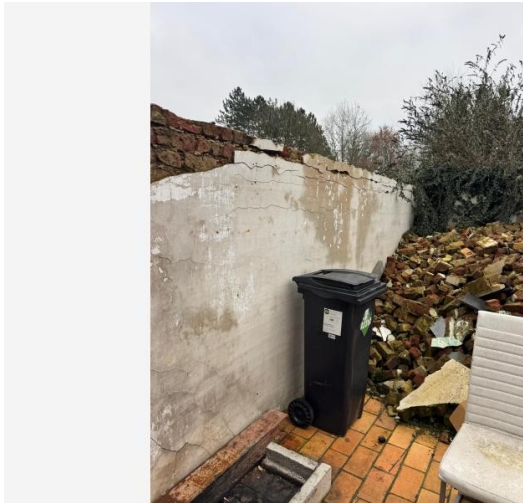
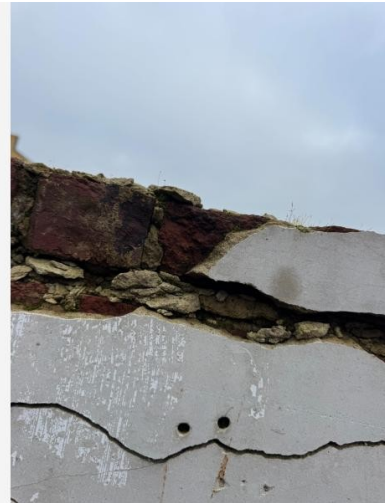
## Fiche 7: Cementen smeerlaag buiten

Geen asbest

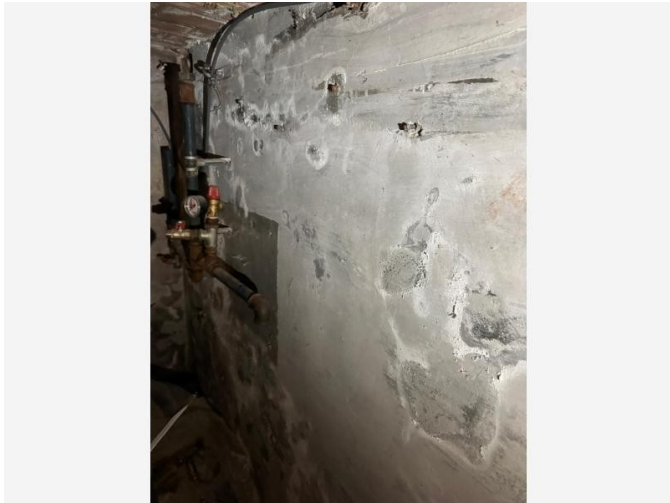
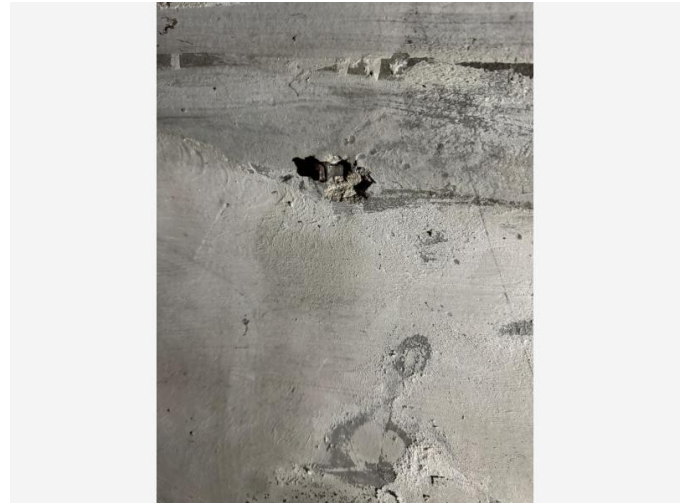
## Fiche 8: Cementen smeerlaag binnen

Geen asbest

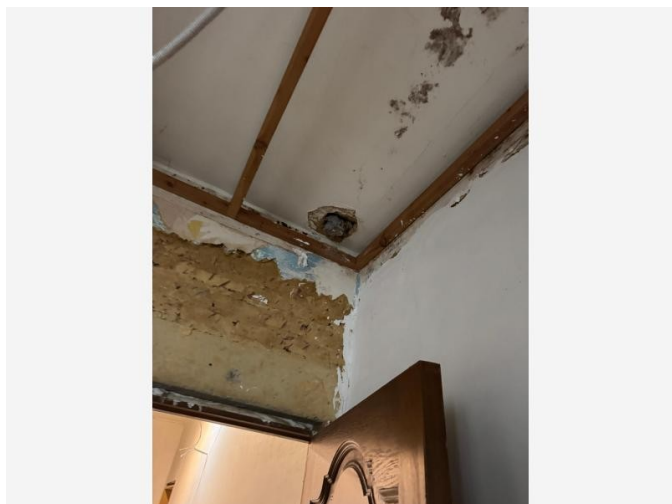
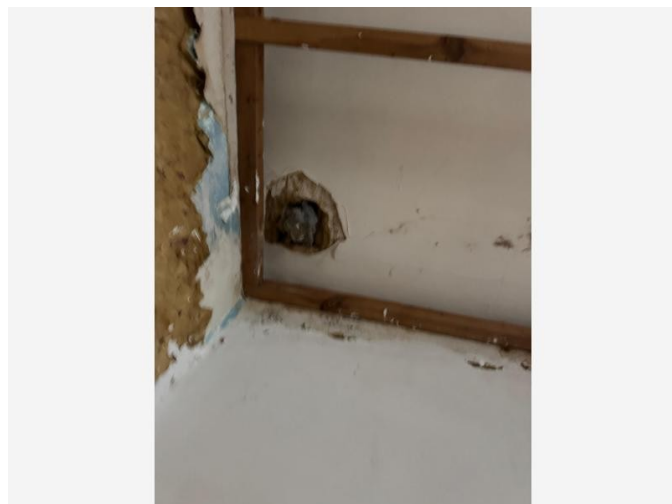
## Fiche 9: Pleisterwerk plafonds

Geen asbest

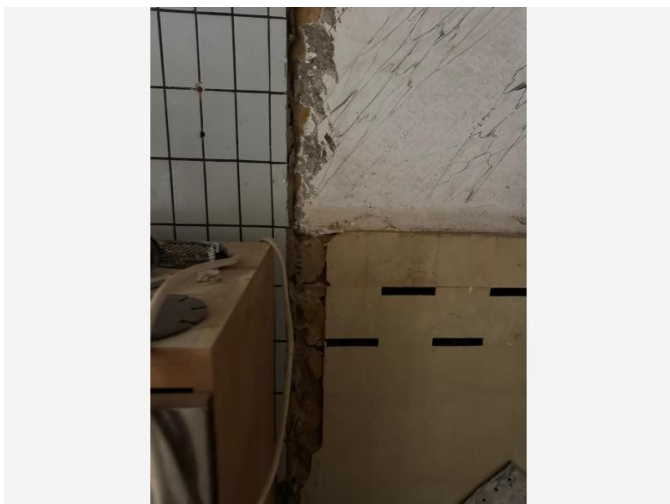
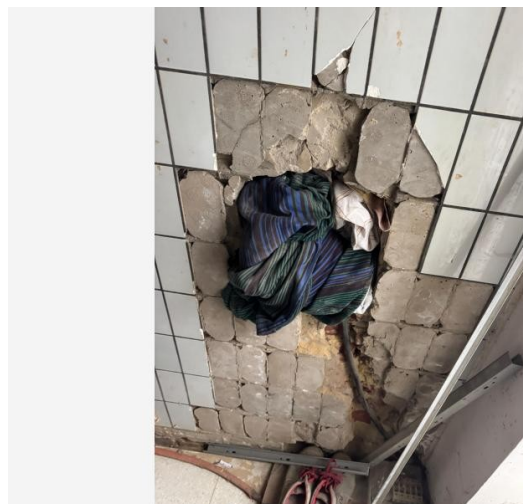
## Fiche 10: Pleisterwerk wanden

Geen asbest

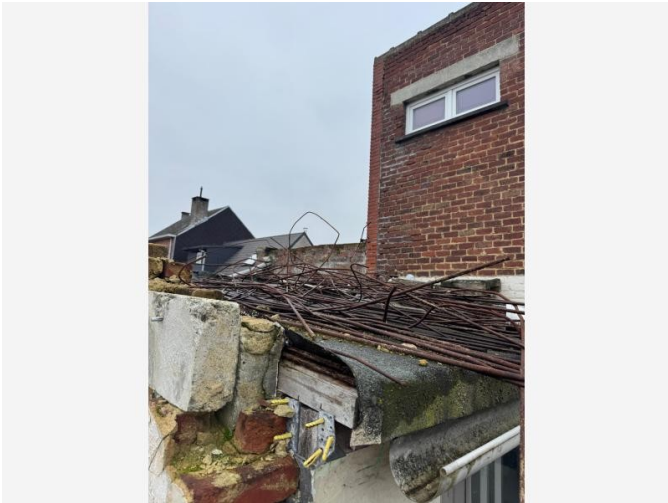
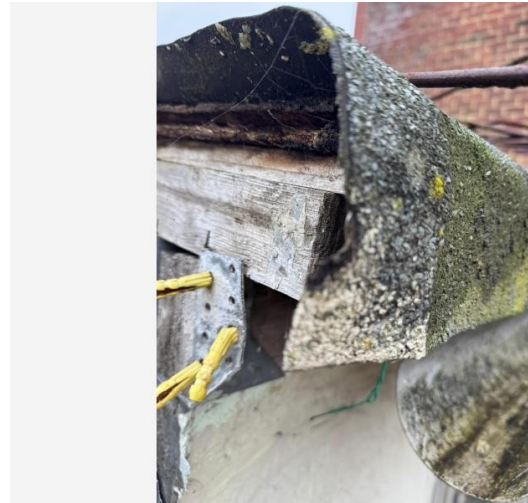
## Fiche 11: Roofing plat dak achterbouw

Geen asbest

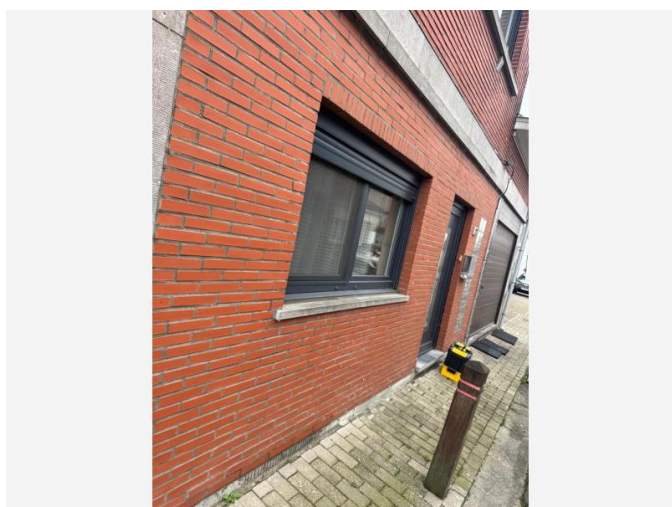
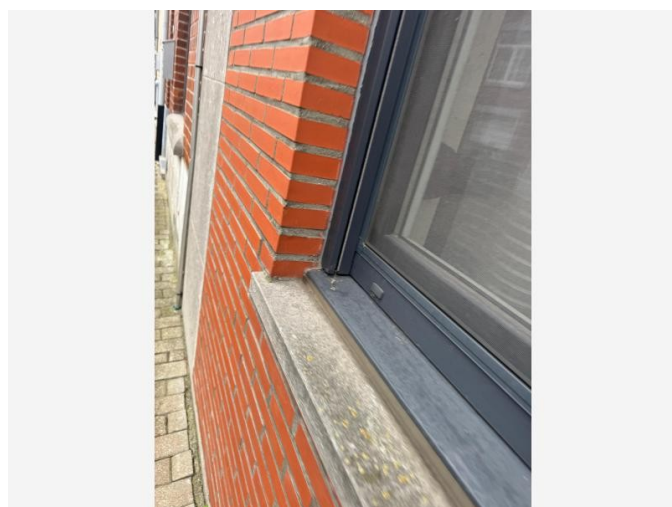
### Fiche 13: Kit aan de ramen

| Beschrijving | Notitie | Terug te vinden op plannen |
|---|---|---|
| Fiche 13: Kit aan de ramen | De kit aan de ramen is niet asbestverdacht. | - |
