# Asbestinventarisat attest

Holderbeke 19, 9572 Lierde

Attestnummer : 20260104-000023.000

**Niet-asbestveilig**

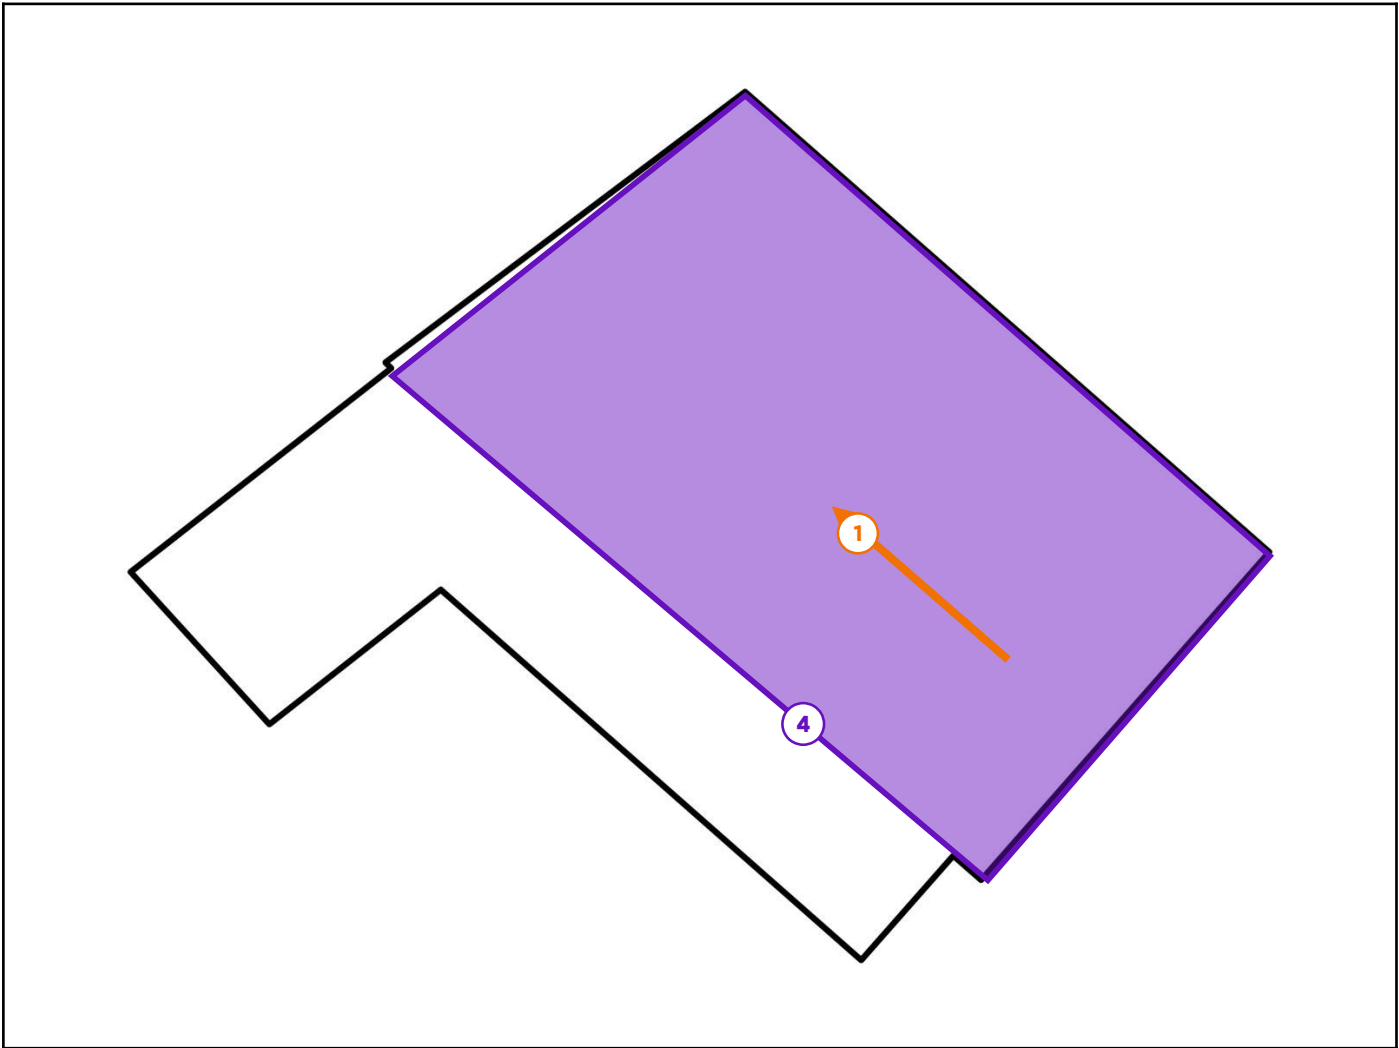
# Plan 1.1: Woning plan daken

| Beschrijving | Type | Actie |
|---|---|---|
| 1. Cementbuis | Asbestmateriaal | Verwijderen |
| 4. Plat dak | Beperking | - |

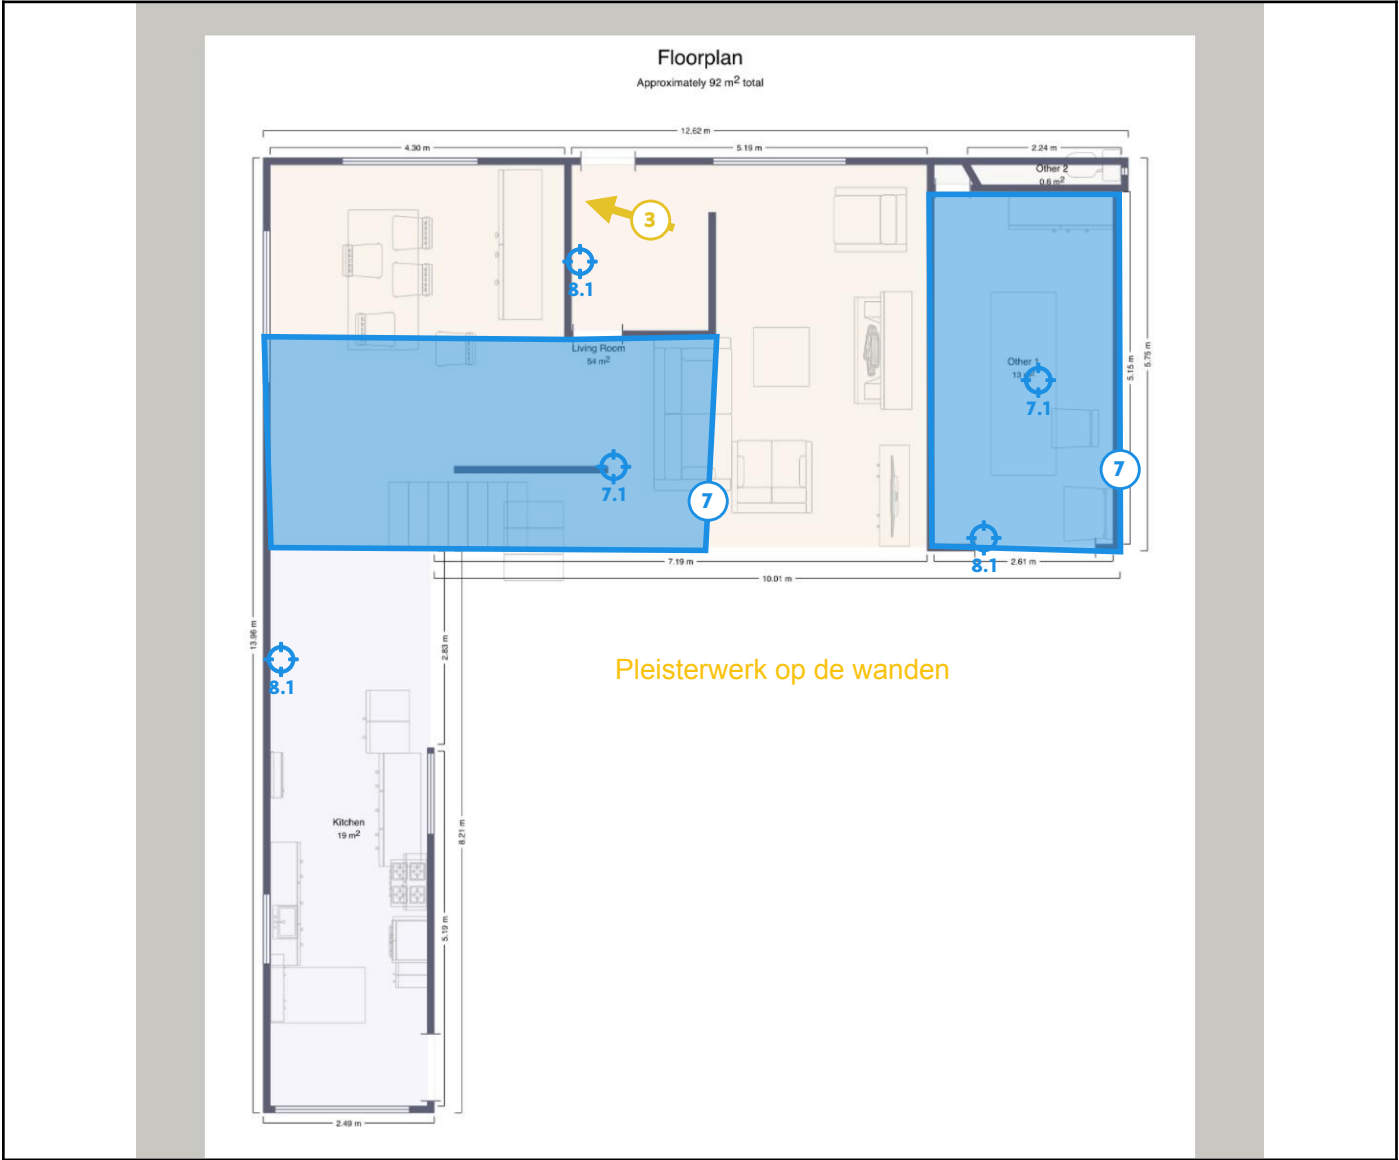
# Plan 1.2: Plan gelijkvloers

| Beschrijving | Type | Actie |
|---|---|---|
| 3. Bakeliet schakelkast | Asbestmateriaal | Zorgvuldig beheren |
| 7. Pleisterwerk plafonds | Geen asbest | - |
| 8. Pleisterwerk wanden | Geen asbest | - |

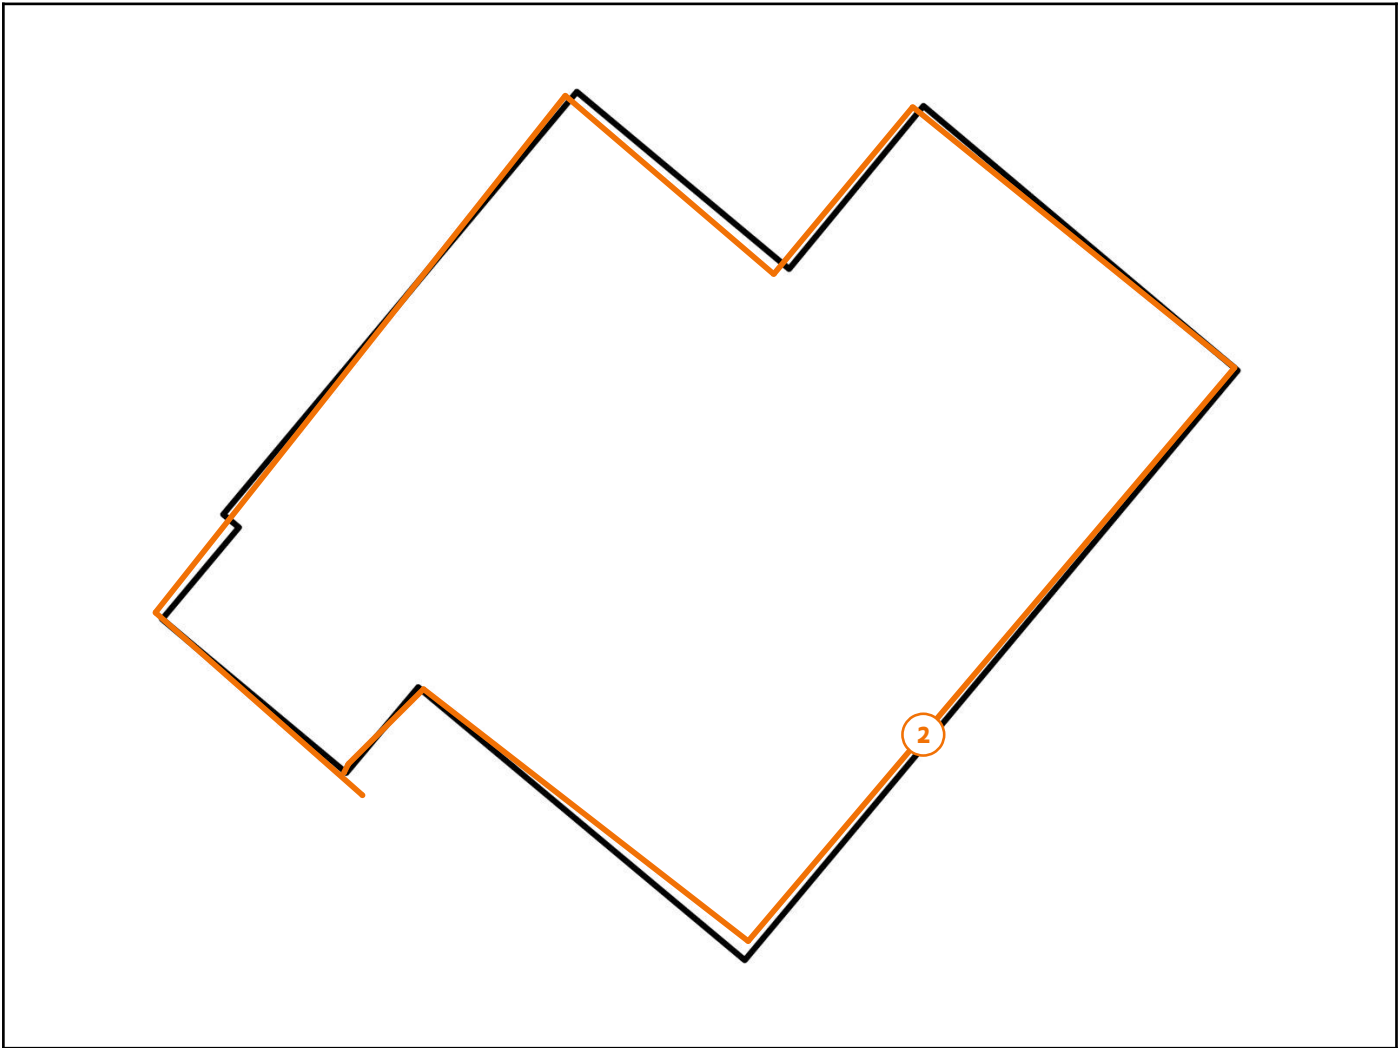
# Plan 2.1: Stal/tuinhuis plan

| Beschrijving | Type | Actie |
|---|---|---|
| 2. Zijwanden type Menuiserie | Asbestmateriaal | <a href="#">Verwijderen</a> |

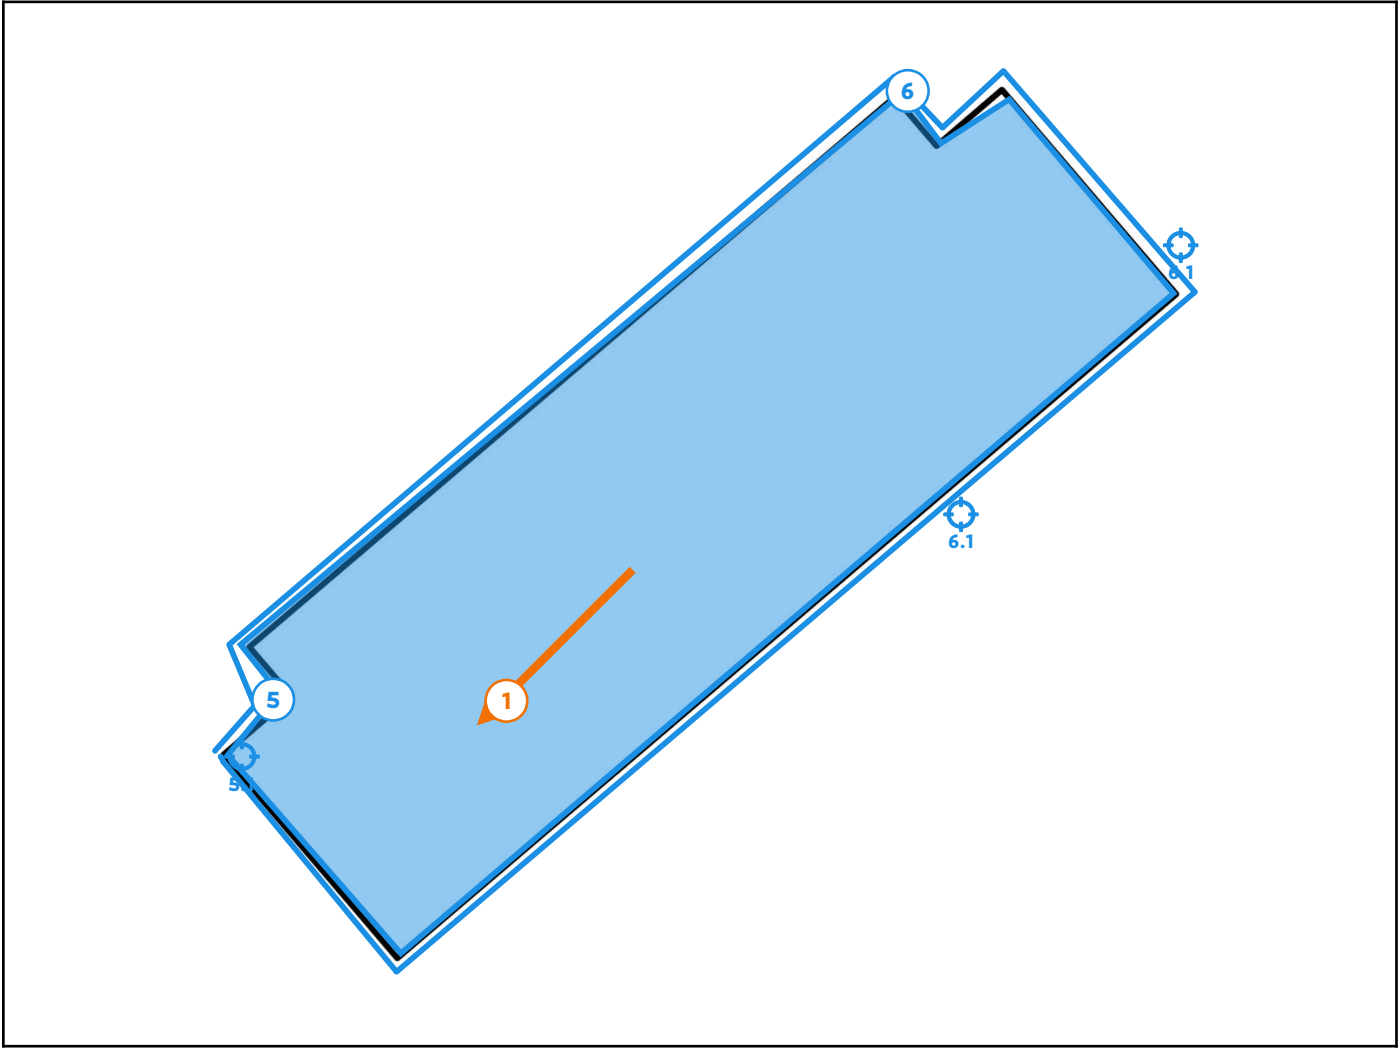
### Plan 3.1: Bijgebouw plan

| Beschrijving | Type | Actie |
|---|---|---|
| 1. Cementbuis | Asbestmateriaal | Verwijderen |
| 5. Roofing plat dak | Geen asbest | - |
| 6. Cementen smeerlaag buiten | Geen asbest | - |

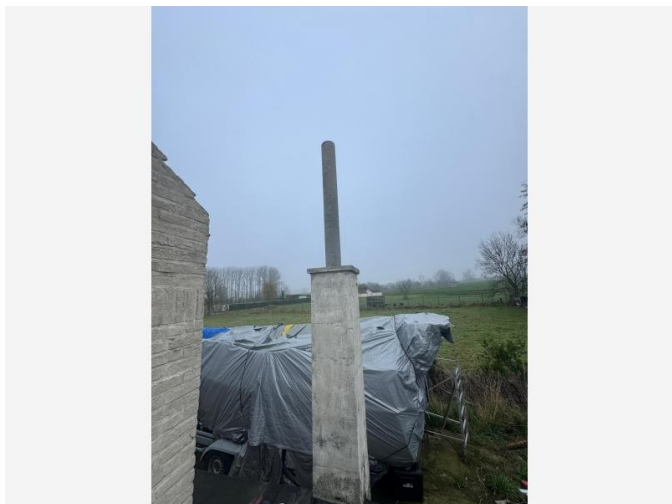
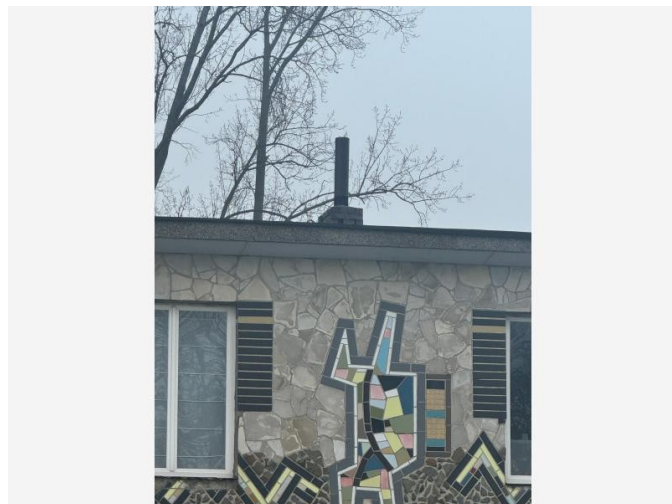
Het asbestmateriaal valt onder de mijlpaal van 2040.

| Eindbeoordeling materiaalrisico | Verhoogd materiaalrisico en/of verhoogde kans op vezelvrijgave |

| Asbestsoort (vezeltype) | Crocidoliet aanwezig |
| Toestand van het materiaal | Licht beschadigd, licht verweerd. Intact calciumsilicaatmateriaal of categorie III 'gebondenheid' |

| Beschrijving | Cementbuis |
| Omgeving | Binnen |
| Hoeveelheid (lengte - omtrek - dikte - aantal) | <ul style="list-style-type: none"><li>• 2,00 m - 35,00 cm - 1,00 cm - 2 stuks</li></ul> |

Verwijderen

- Zorg voor een veilig beheer. Vermijd het beschadigen van het asbestmateriaal. Controleer de toestand jaarlijks op wijzigingen.

- Eenvoudige handelingen: mag via doe-het-zelf of door werknemer(s) met opleidingsattest eenvoudige handelingen  
Deze toepassing kan door een aannemer die over een opleidingsattest eenvoudige handelingen beschikt of door een particulier (doe-het-zelf), verwijderd worden indien er geen verhoogd risico op vrijgave van asbestvezels (max. concentratie 0,01 vezels/cm<sup>3</sup> - CODEX Art. VI.3-54) ontstaat en de toepassing voorafgaand wordt gefixeerd/bevochtigd; de individuele elementen zonder machinale werktuigen (boormachine, slijpschijf, hogedrukreiniger,...) en zonder breken of gooien een voor een losgemaakt worden; en ten slotte dubbel en luchtdicht verpakt weggevoerd worden naar een erkend afvalpunt (recyclagepark).

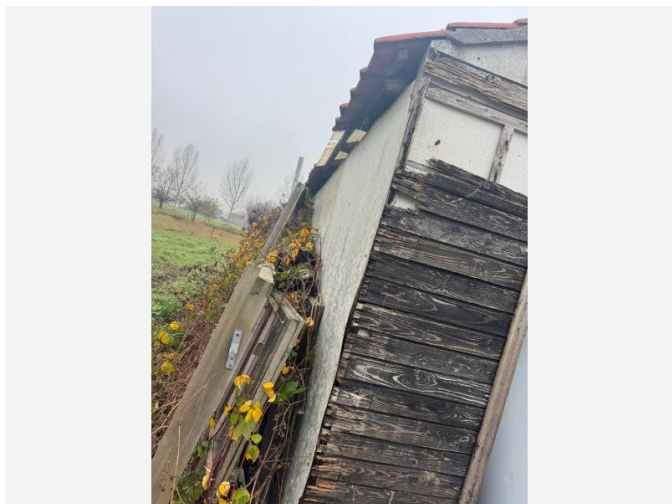
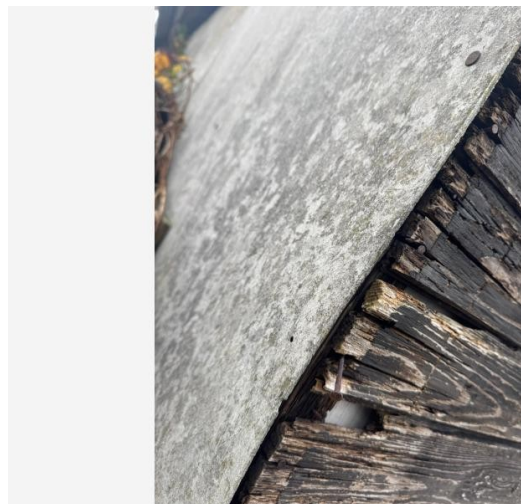
Het asbestmateriaal valt onder de mijlpaal van 2040.

| Eindbeoordeling materiaalrisico | Verhoogd materiaalrisico en/of verhoogde kans op vezelvrijgave |

| Asbestsoort (vezeltype) | Crocidoliet aanwezig |
| Toestand van het materiaal | Matig beschadigd, matig verweerd |

| Beschrijving | Zijwanden type Menuiserite |
| Hoeveelheid (oppervlakte - dikte - aantal) | • 18,00 m <sup>2</sup> - 0,40 cm - 1 stuk |

Verwijderen

- Zorg voor een veilig beheer. Vermijd het beschadigen van het asbestmateriaal. Controleer de toestand jaarlijks op wijzigingen.

- Eenvoudige handelingen: mag via doe-het-zelf of door werknemer(s) met opleidingsattest eenvoudige handelingen  
Deze toepassing kan door een aannemer die over een opleidingsattest eenvoudige handelingen beschikt of door een particulier (doe-het-zelf), verwijderd worden indien er geen verhoogd risico op vrijgave van asbestvezels (max. concentratie 0,01 vezels/cm<sup>3</sup> - CODEX Art. VI.3-54) ontstaat en de toepassing voorafgaand wordt gefixeerd/bevochtigd; de individuele elementen zonder machinale werktuigen (boormachine, slijpschijf, hogedrukreiniger,...) en zonder breken of gooien een voor een losgemaakt worden; en ten slotte dubbel en luchtdicht verpakt weggevoerd worden naar een erkend afvalpunt (recyclagepark).

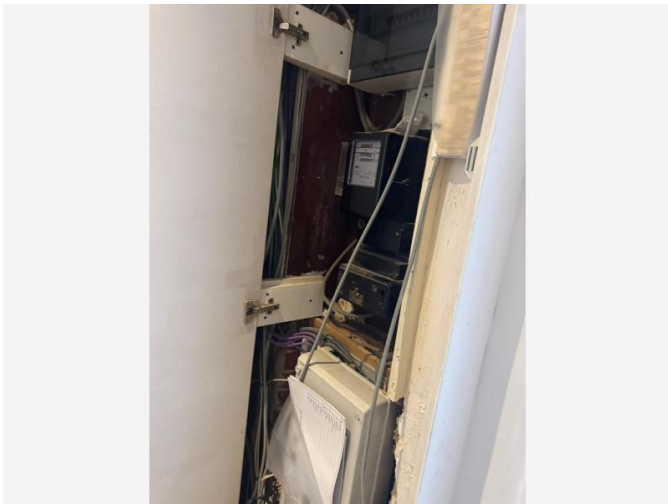
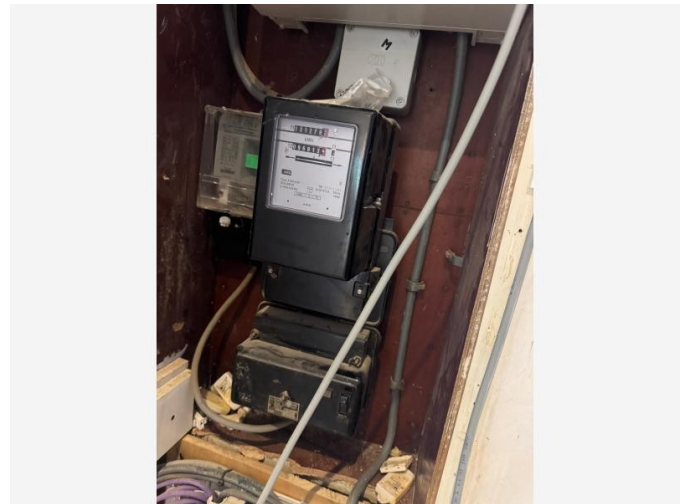
Het asbestmateriaal valt onder de mijlpaal van 2040.

| Eindbeoordeling materiaalarisico | Laag materiaalarisico en/of verlaagde kans op vezelvrijgave |

| Toestand van het materiaal | Onbeschadigd, niet verweerd |

| Beschrijving | Bakeliet schakelkast |
| Asbestmateriaal | Plaat, paneel, tablet - Type Bakeliet |

Zorgvuldig beheren

- Zorg voor een veilig beheer. Vermijd het beschadigen van het asbestmateriaal. Controleer de toestand jaarlijks op wijzigingen.
- Voer bijkomende staalname(s) uit.

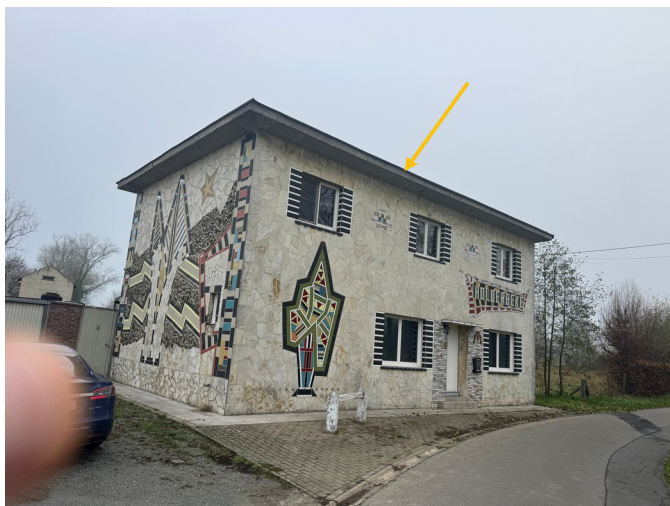
### Tijdelijke beperking

**Reden:** Het te onderzoeken materiaal situeert zich hoger dan 3,50 m te rekenen vanaf een veilige ondergrond

**Uitleg van de asbestdeskundige:** Het te onderzoeken materiaal situeert zich hoger dan 3,50 m te rekenen vanaf een veilige ondergrond

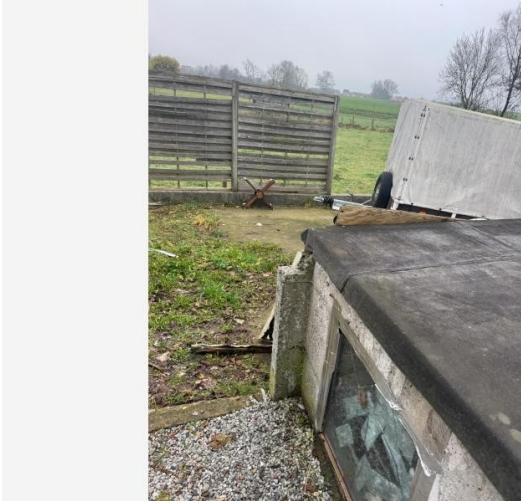
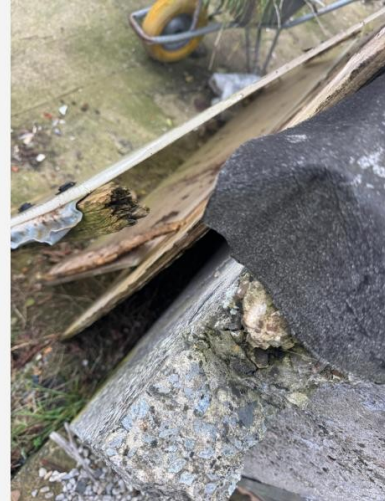
## Fiche 5: Roofing plat dak

Geen asbest

| # | Type | Referentie | Resultaat |
|---|---|---|---|
| 5.1 | Puntmonster | 3 | Geen asbest |

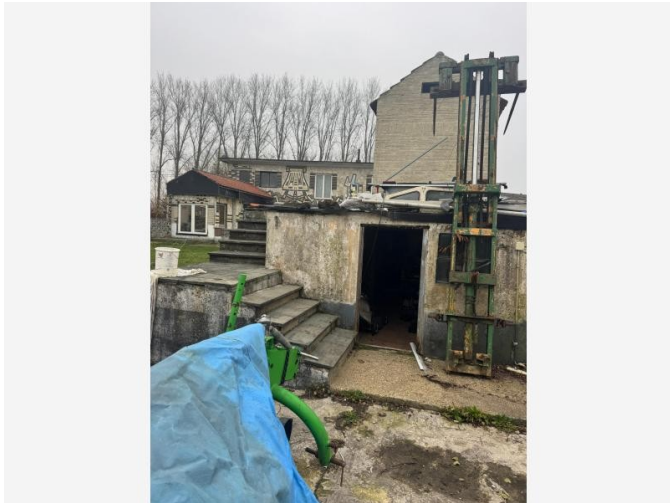
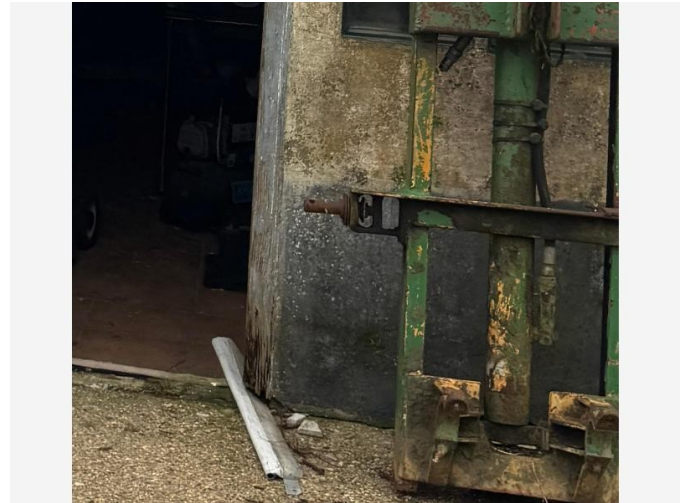
## Fiche 6: Cementen smeerlaag buiten

Geen asbest

| # | Type | Referentie | Resultaat |
|---|---|---|---|
| 6.1 | Mengmonster | 4 | Geen asbest |

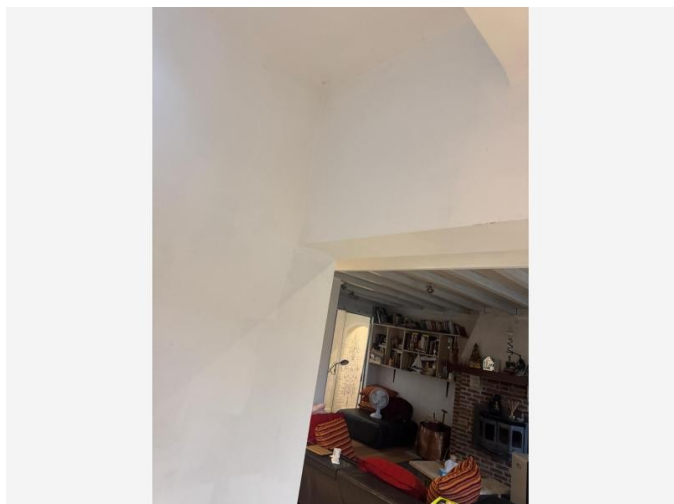
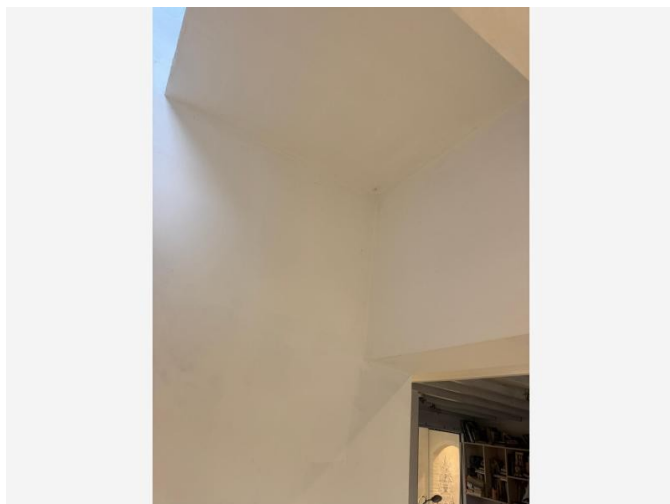
## Fiche 7: Pleisterwerk plafonds

Geen asbest

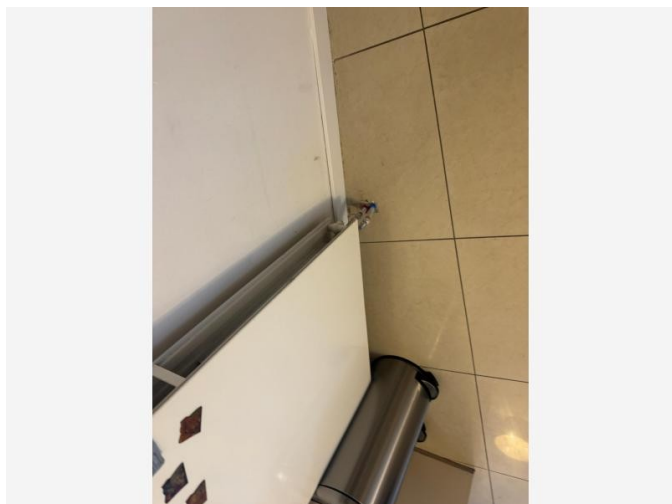
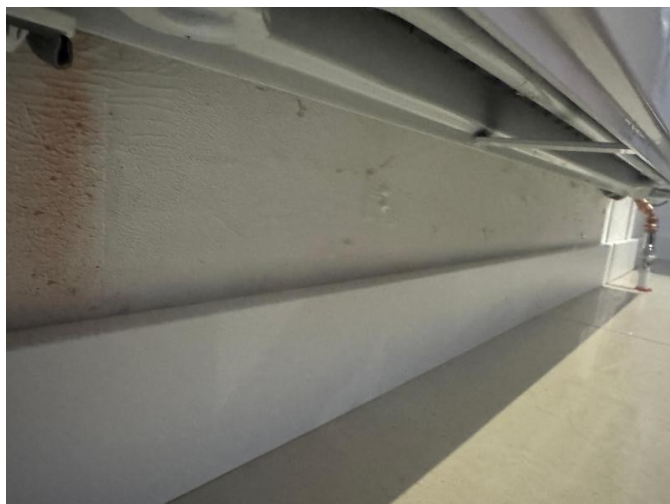
## Fiche 8: Pleisterwerk wanden

Geen asbest

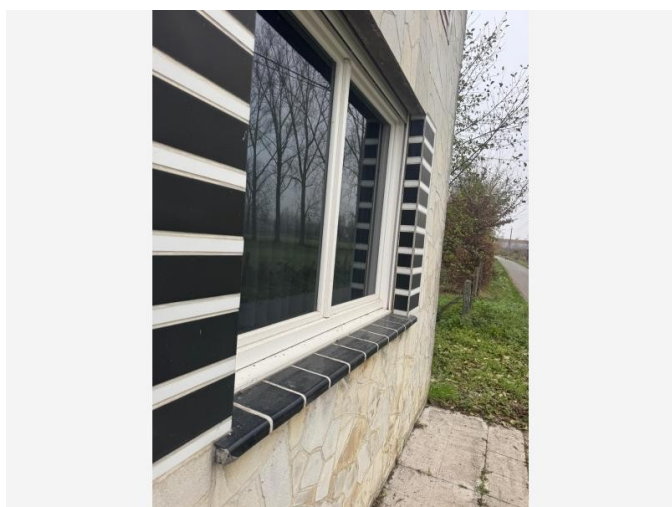
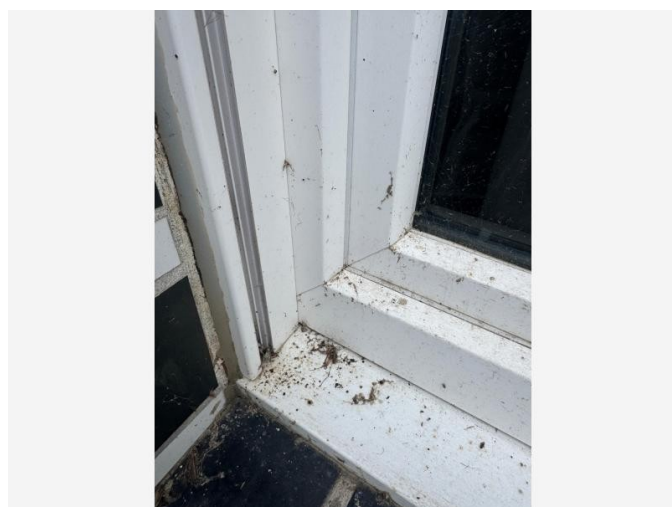
### Fiche 10: Kit aan de ramen

| Beschrijving | Notitie | Terug te vinden op plannen |
|---|---|---|
| Fiche 10: Kit aan de ramen | De kit aan de ramen is niet asbestverdacht. | - |
