# Asbestinventarisatattest

Nieuwstraat 54, 9470 Denderleeuw

Attestnummer : 20250720-000001.000

**Niet-asbestveilig**

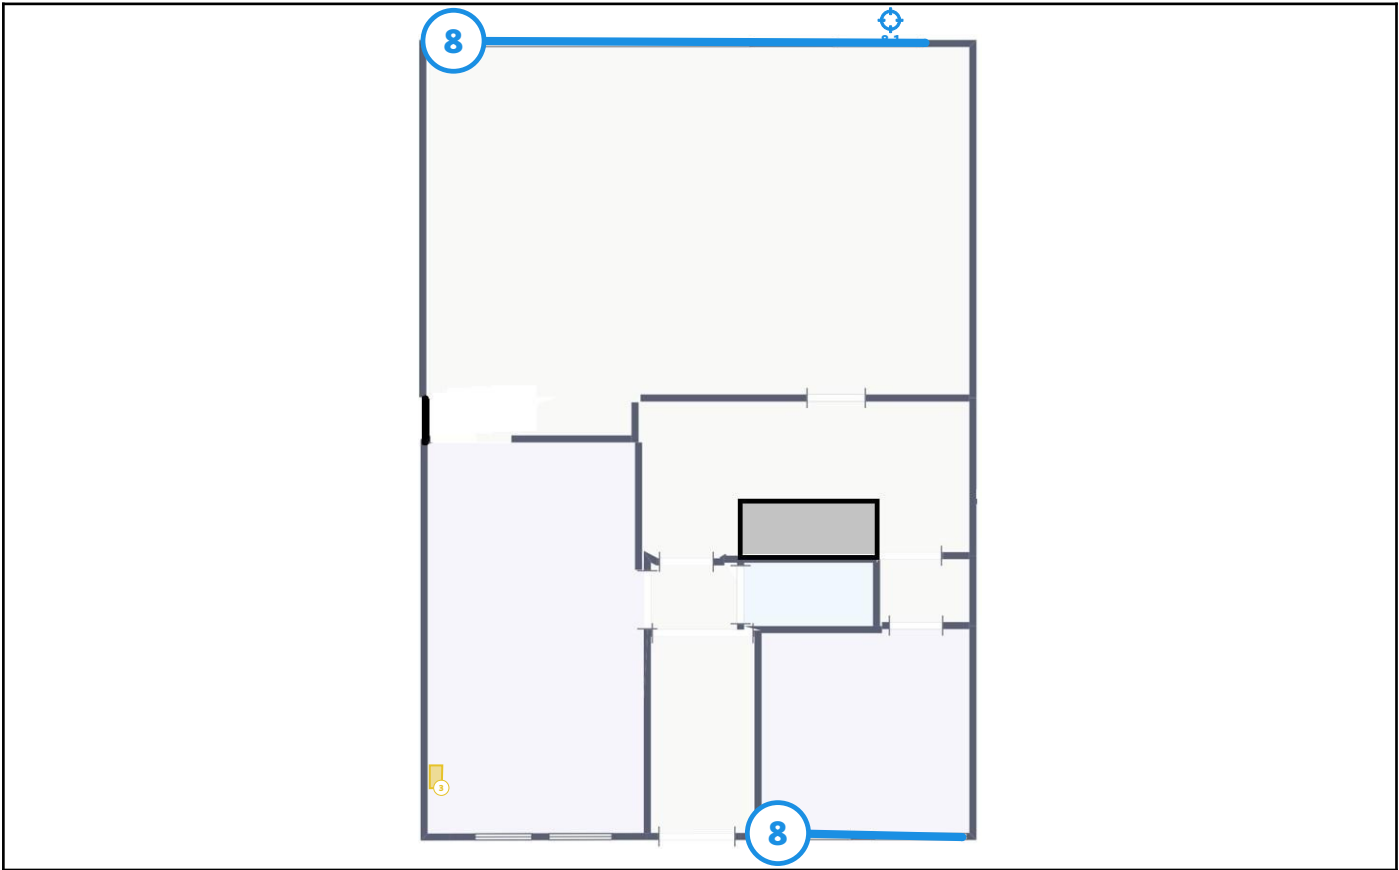
# Plan 1.2: Gelijkvloers

| Beschrijving | Type | Actie |
|---|---|---|
| 3. Elektrisch materiaal | Asbestmateriaal | Zorgvuldig beheren |

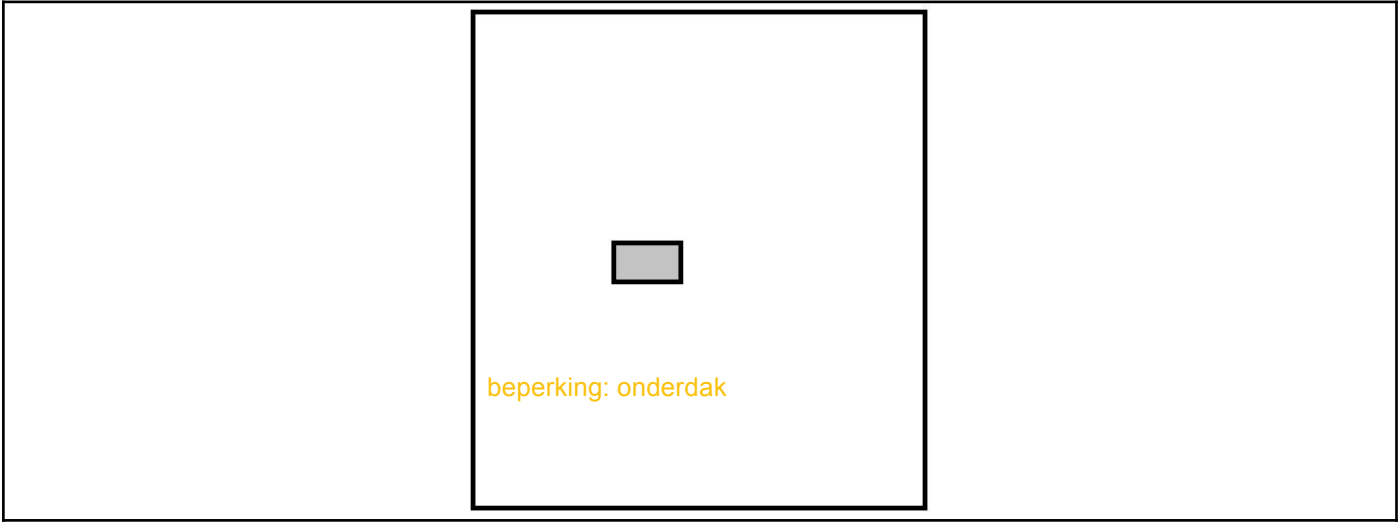
# Plan 1.5: Zolder

| Beschrijving | Type | Actie |
|---|---|---|
| 5. Onderdak | Beperking | - |

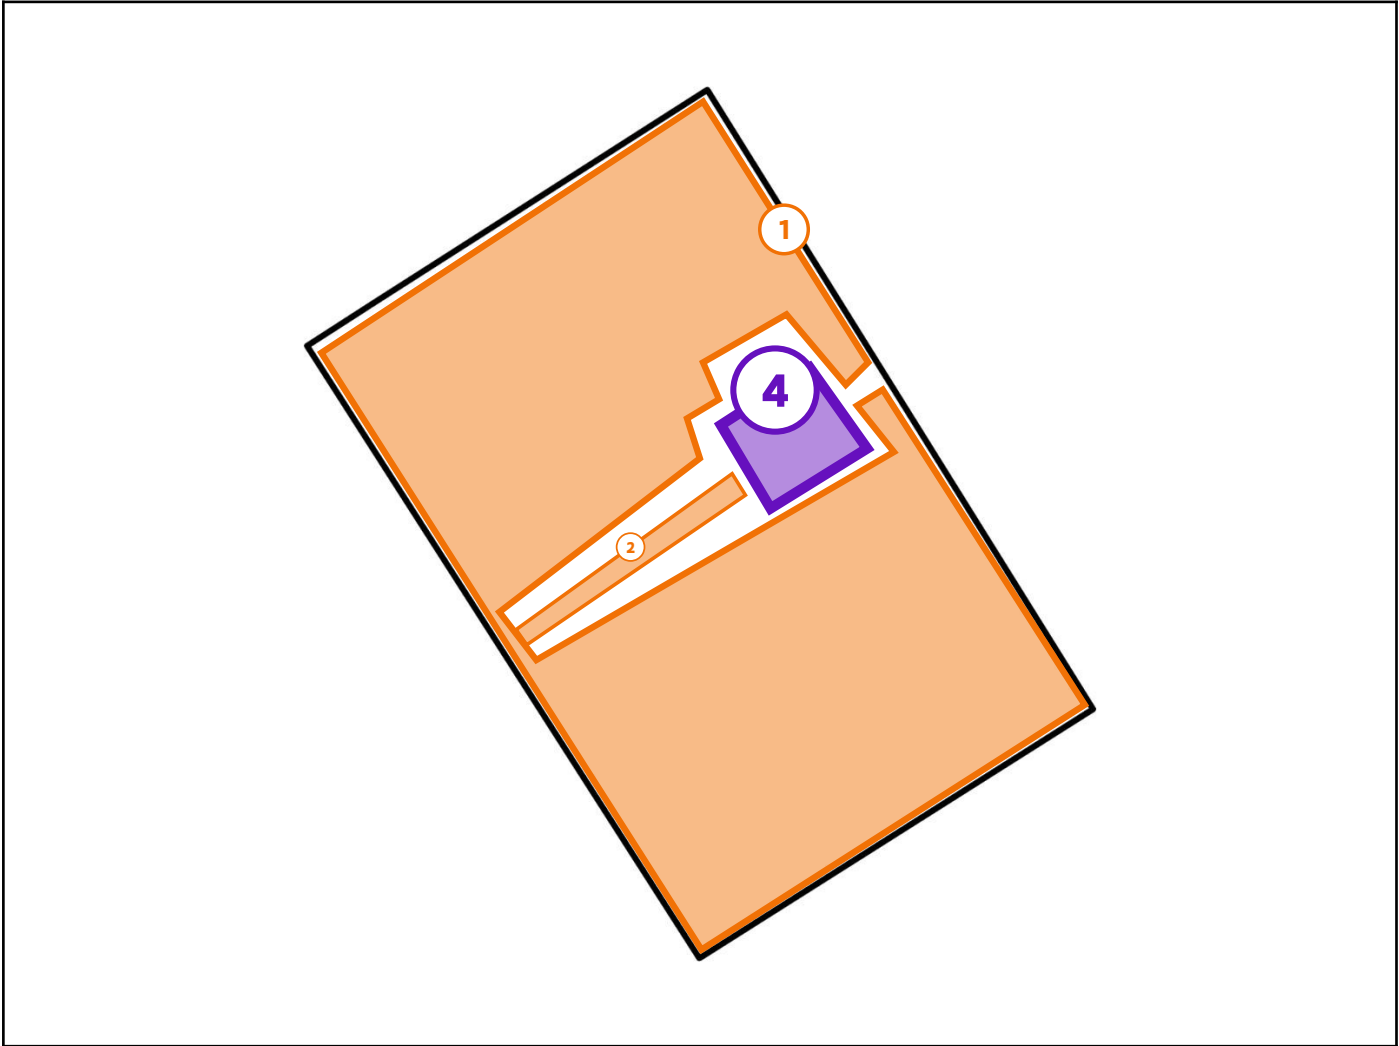
# Plan 1.6: Bovenaanzicht

| Beschrijving | Type | Actie |
|---|---|---|
| 1. Dakleien | Asbestmateriaal | Verwijderen |
| 2. Nokpannen | Asbestmateriaal | Verwijderen |
| 4. Gemetselde schouw | Beperking | - |

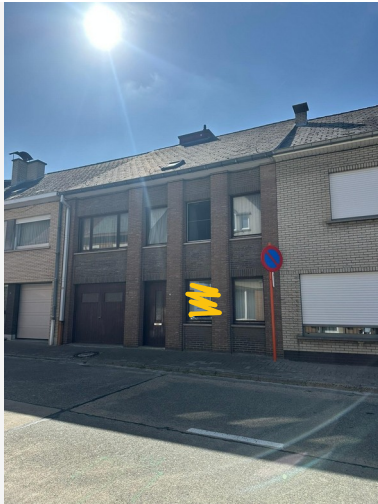
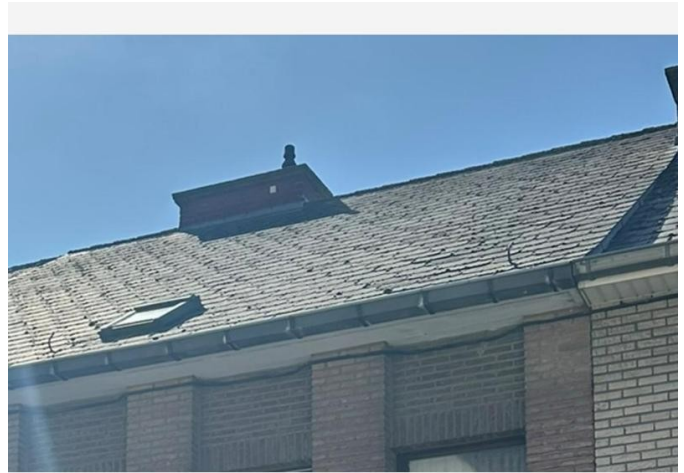
| Eindbeoordeling materiaalrisico | Verhoogd materiaalrisico en/of verhoogde kans op vezelvrijgave |

| Asbestsoort (vezeltype) | Crocidoliet aanwezig |
| Toestand van het materiaal | Matig beschadigd, matig verweerd |

| Beschrijving | Dakleien |
| Opmerking | Het betreft de leien dakbedekking van de woning. De hoeveelheid is geschat. |

Het asbestmateriaal valt onder de mijlpaal van 2034.

Verwijderen

- Zorg voor een veilig beheer. Vermijd het beschadigen van het asbestmateriaal. Controleer de toestand jaarlijks op wijzigingen.
- Hemelwater dat afspoelt van asbestcement daken of gevels kan asbestdeeltjes bevatten. Gebruik het enkel voor gesloten circuits (bv. spoelen toiletten). Reinig na het vervangen van het dak of de gevel de dakgoten en regenwaterput of -ton om asbesthoudend sediment of slib te verwijderen
- Voer bijkomende staalname(s) uit.

- Eenvoudige handelingen: mag via doe-het-zelf of door werknemer(s) met opleidingsattest eenvoudige handelingen  
De toepassing mag zelf verwijderd worden onder de voorwaarden terug te vinden op:  
<https://ovam.vlaanderen.be/wie-mag-wat-verwijderen>

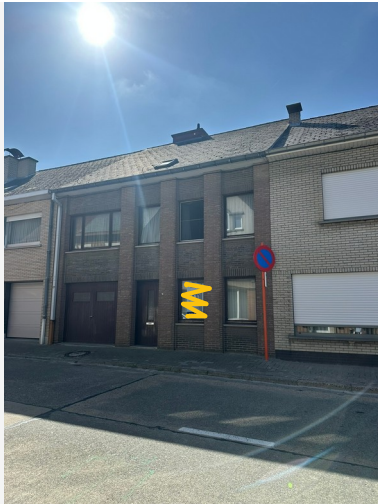
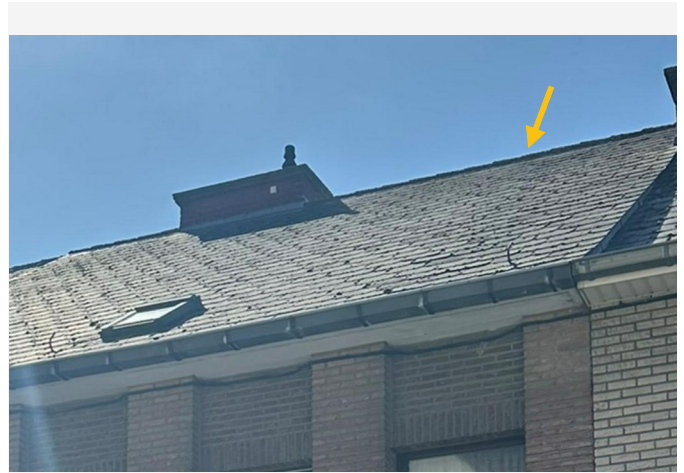
| Eindbeoordeling materiaalrisico | Verhoogd materiaalrisico en/of verhoogde kans op vezelvrijgave |

| Asbestsoort (vezeltype) | Crocidoliet aanwezig |
| Toestand van het materiaal | Matig beschadigd, matig verweerd |

| Beschrijving | Nokpannen |
| Opmerking | Het betreft de nokpannen bovenop het schuine dak van de woning. De hoeveelheid is geschat. |

Het asbestmateriaal valt onder de mijlpaal van 2034.

Verwijderen

- Zorg voor een veilig beheer. Vermijd het beschadigen van het asbestmateriaal. Controleer de toestand jaarlijks op wijzigingen.
- Hemelwater dat afspoelt van asbestcement daken of gevels kan asbestdeeltjes bevatten. Gebruik het enkel voor gesloten circuits (bv. spoelen toiletten). Reinig na het vervangen van het dak of de gevel de dakgoten en regenwaterput of -ton om asbesthoudend sediment of slib te verwijderen
- Voer bijkomende staalname(s) uit.

- Eenvoudige handelingen: mag via doe-het-zelf of door werknemer(s) met opleidingsattest eenvoudige handelingen  
De toepassing mag zelf verwijderd worden onder de voorwaarden terug te vinden op:  
<https://ovam.vlaanderen.be/wie-mag-wat-verwijderen>

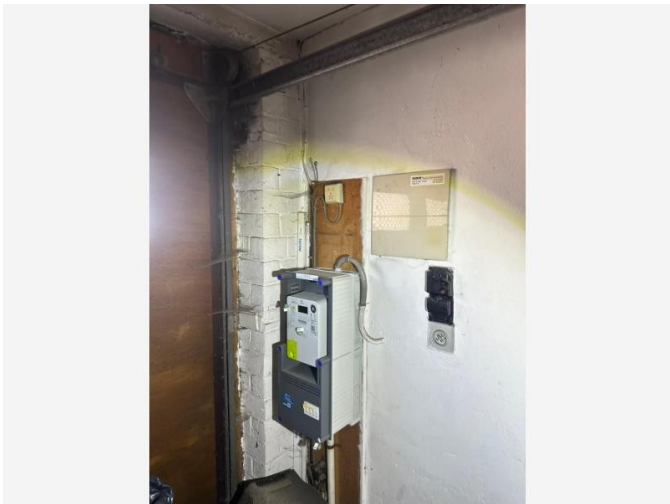
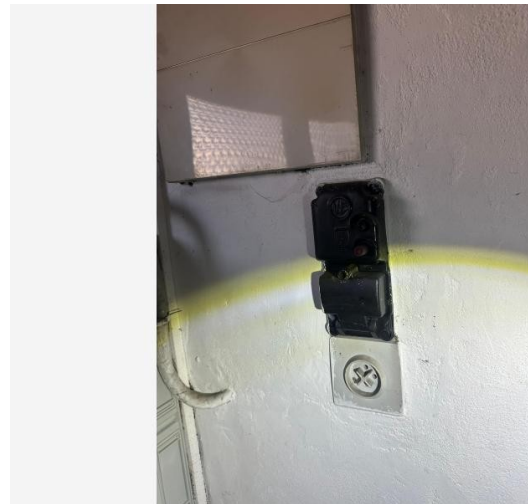
| Eindbeoordeling materiaalrisico | Laag materiaalrisico en/of verlaagde kans op vezelvrijgave |

| Asbestsoort (vezeltype) | Crocidoliet aanwezig |
| Toestand van het materiaal | Onbeschadigd, niet verweerd |

| Beschrijving | Elektrisch materiaal |
| Opmerking | Het betreft een bakje naast de elektriciteitsmeter in de garage. De hoeveelheid is geschat. |

Het asbestmateriaal valt onder de mijlpaal van 2040.

Zorgvuldig beheren

- Zorg voor een veilig beheer. Vermijd het beschadigen van het asbestmateriaal. Controleer de toestand jaarlijks op wijzigingen.
- Voer bijkomende staalname(s) uit.

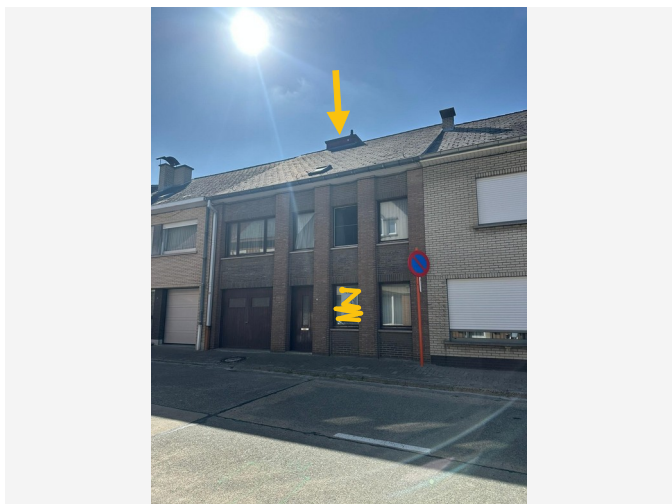
Situeringsfoto

**Reden:** Het te onderzoeken materiaal situeert zich hoger dan 3,50 m te rekenen vanaf een veilige ondergrond

**Uitleg van de asbestdeskundige:** Het is niet mogelijk om de binnenzijde van de gemetselde schouw te onderzoeken, daar de opening zich hoger dan 3,50 meter vanaf een veilige ondergrond situeert.

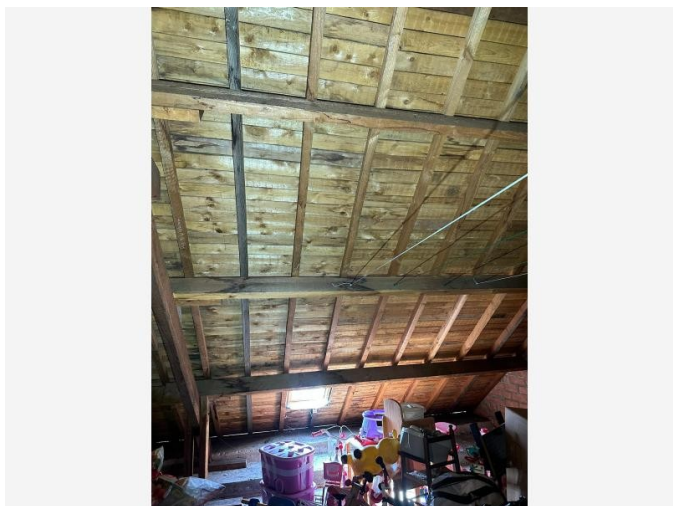
*Situeringsfoto*

**Reden:** Er is geen volledige risicobeoordeling mogelijk

**Uitleg van de asbestdeskundige:** Het is niet mogelijk om het onderdak te onderzoeken, daar het zolderverdiep volledig afgewerkt is. Er werden verder geen asbestverdachte materialen aangetroffen op de zolder.
