# Asbestinventarisatetest

Kouterstraat 10/101, 9660 Brakel

Attestnummer : **20260120-000137.000**

Uitgegeven op : **20.01.2026**

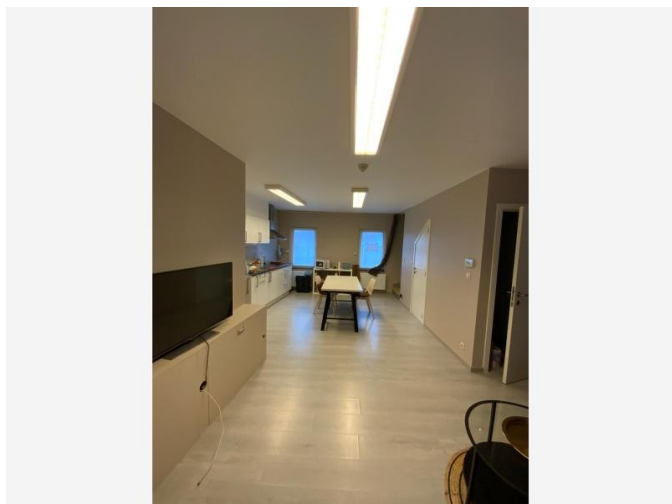
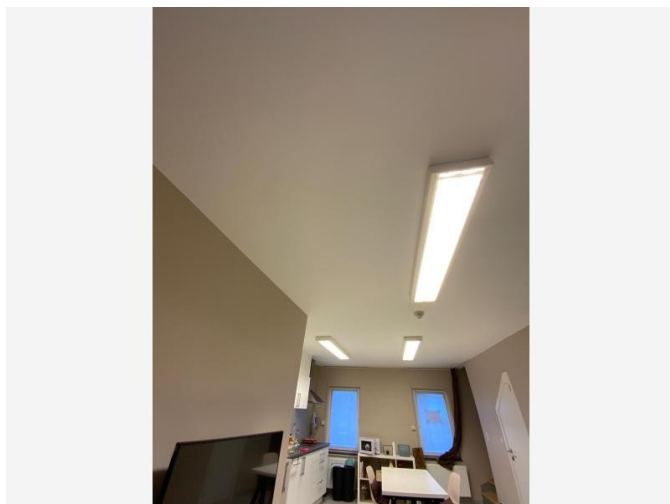
De plafonds werden afgewerkt met niet-asbestverdachte voorzetpanelen die inspectie van de bedekte structuur (opbouw, pleisterwerk) verhinderen.

| Basis voor advies | De asbestdeskundige beoordeelt het materiaal als niet-asbestverdacht. |

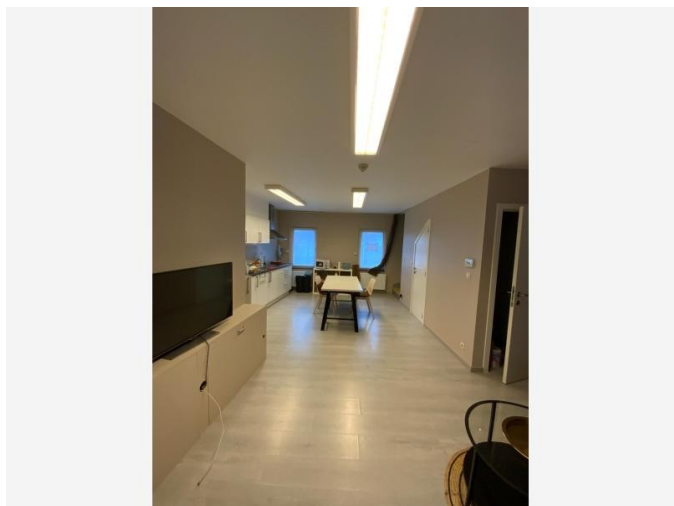
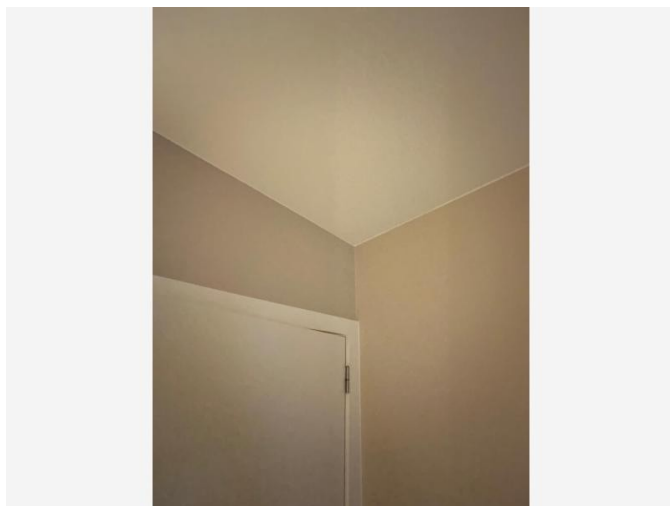
## Fiche 2: Pleisterwerk wanden

Geen asbest

| # | Type | Referentie | Resultaat |
|---|---|---|---|
| 2.1 | Mengmonster | 12126-Plei-kout | Geen asbest |

| Beschrijving | Pleisterwerk wanden |
| Bindmiddel van materiaal | Gips - kalk |
