# Asbestinventarisat attest

Groteweg 288A, 9500 Geraardsbergen

Attestnummer : 20251009-000477.001

Uitgegeven op : 09.10.2025

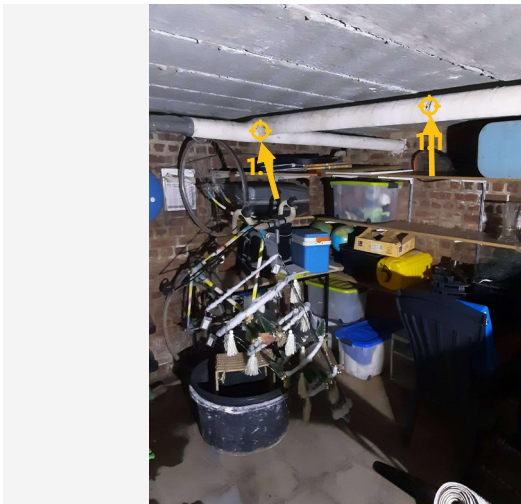
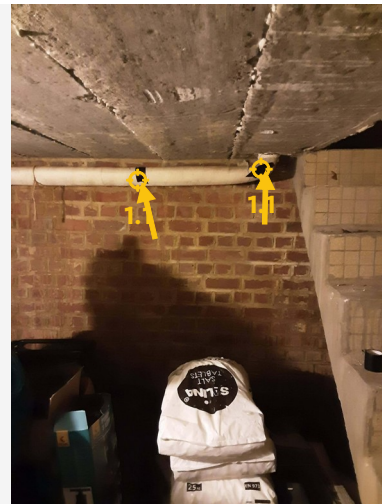
| Eindbeoordeling materiaalisico | Verhoogd materiaalisico en/of verhoogde kans op vezelvrijgave |

| Gebondenheid | Categorie 2: niet-hechtgebonden met matrix |
| Asbestsoort (vezeltype) | Amfibool aanwezig, uitgezonderd crocidoliet |
| Asbestconcentratie | Laag (< 50%) |
| Afschermingsgraad van het gehele materiaal | Geheel of deels (ook) vrij aan de binnenlucht |
| Toestand van het materiaal | Licht beschadigd, licht verweerd. Intact calciumsilicaatmateriaal of categorie III 'gebondenheid' |

| # | Type | Referentie | Resultaat |
|---|---|---|---|
| 1.1 | Mengmonster | 241125103 | Amosiet |

| Beschrijving | BUISISOLATIE KELDER |
| Asbestmateriaal | In-situ afwerkingslagen - Thermische isolatie |

Verwijderen

- Zorg voor een veilig beheer. Vermijd het beschadigen van het asbestmateriaal. Controleer de toestand jaarlijks op wijzigingen.
- Scherm in afwachting van verwijdering het asbestmateriaal af van luchtstromingen en verstoring: bijvoorbeeld door het te verpakken, te fixeren, af te dekken, signalisatie - afbakening aan te brengen, ...
- Verwijder dit asbestmateriaal zo snel mogelijk. Volg de toestand goed op.

- Hermetische zone (erkend asbestverwijderaar)  
Deze asbesttoepassing is niet hechtgebonden en kan niet op een veilige manier verwijderd worden zonder vrijkomen van vezels.  
Deze moet verwijderd worden door een erkend asbestverwijderaar onder hermetische zone.

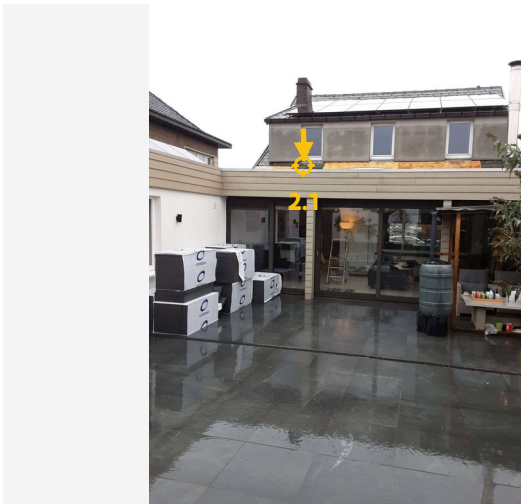
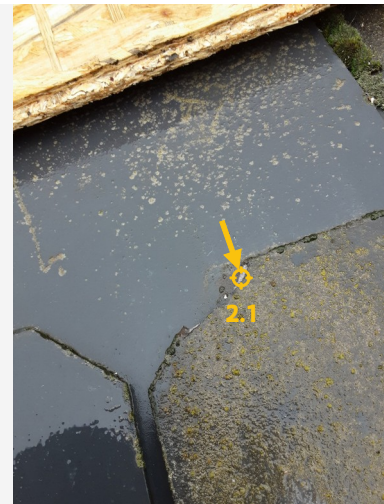
| Eindbeoordeling materiaalrisico | Verhoogd materiaalrisico en/of verhoogde kans op vezelvrijgave |

| Gebondenheid | Categorie 1: hechtgebonden in oorsprong |
| Asbestsoort (vezeltype) | Alleen chrysotiel |
| Afschermingsgraad van het gehele materiaal | Geheel of deels vrij aan de buitenlucht |
| Toestand van het materiaal | Matig beschadigd, matig verweerd |

| # | Type | Referentie | Resultaat |
|---|---|---|---|
| 2.1 | Puntmonster | 241125104 | Chrysotiel |

| Beschrijving | LEIEN DAK |
| Asbestmateriaal | Dak- en gevelbekleding - Lei, shingle |

Verwijderen

- Zorg voor een veilig beheer. Vermijd het beschadigen van het asbestmateriaal. Controleer de toestand jaarlijks op wijzigingen.

- Eenvoudige handelingen: mag via doe-het-zelf of door werknemer(s) met opleidingsattest eenvoudige handelingen  
Voor eenvoudige asbestverwijderingshandelingen, zoals het verwijderen van oa dit slib, zijn PBM's (Persoonlijke Beschermingsmiddelen) essentieel. Deze omvatten een FFP3 stofmasker, wegwerpoverall met capuchon, wegwerphandschoenen en bij voorkeur een veiligheidsbril. Het is ook belangrijk om de materialen te fixeren met een speciaal fixeermiddel voordat ze worden verwijderd.

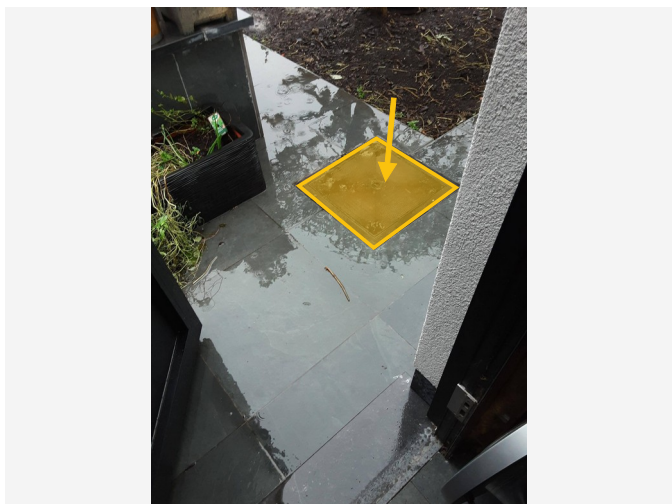
*Situeringfoto*

**Reden:** Slotvaste toegangspoort, -deur of -luik

**Uitleg van de asbestdeskundige:** Op de site werd een putdeksel waargenomen dat niet te lichten was.

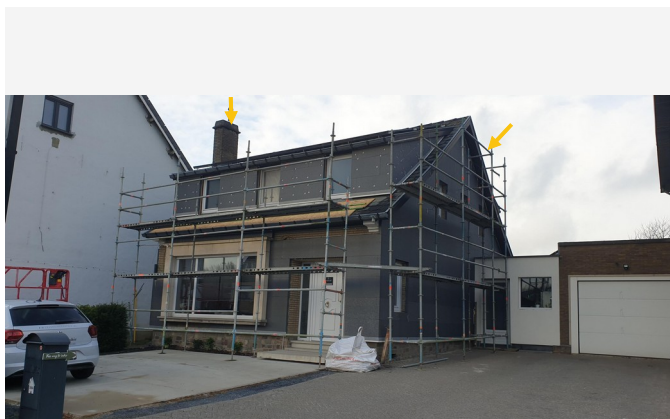
*Situeringsfoto*

**Reden:** Het te onderzoeken materiaal situeert zich hoger dan 3,50 m te rekenen vanaf een veilige ondergrond

**Uitleg van de asbestdeskundige:** In de schouwen kunnen asbesthoudende rookgaskanalen steken, dit valt echter niet te controleren omdat ze zich hoger bevinden dan 3,5 m te rekenen vanaf een veilige ondergrond.

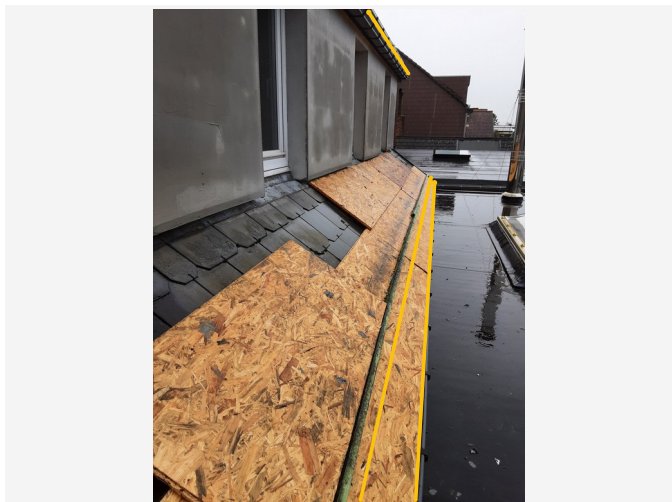
*Situeringsfoto*

**Reden:** Het te onderzoeken materiaal situeert zich hoger dan 3,50 m te rekenen vanaf een veilige ondergrond

**Uitleg van de asbestdeskundige:** De dakgoten die zichtbaar zijn door de ramen boven zijn bedekt met hout door de werken.

De andere dakgoten bevinden zich hoger dan 3,5 m te rekenen vanaf een veilige ondergrond.

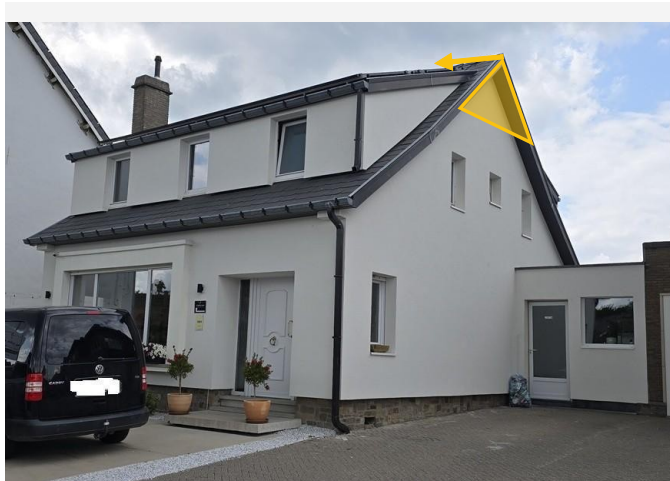
*Situeringsfoto*

**Reden:** Er is geen volledige risicobeoordeling mogelijk

**Uitleg van de asbestdeskundige:** Boven de kamers op de eerste verdieping is een vide, een kleine zolder die niet toegankelijk is.

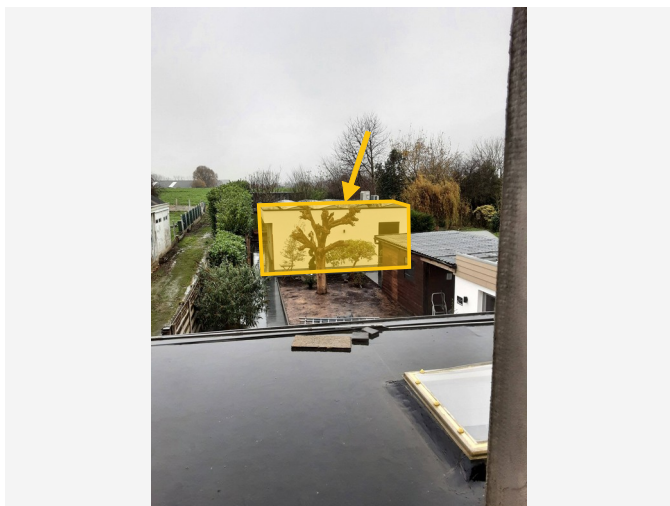
Situeringsfoto

**Bouwjaar:** 2020

*Constructies gebouwd vanaf 2001 moeten niet onderzocht worden*

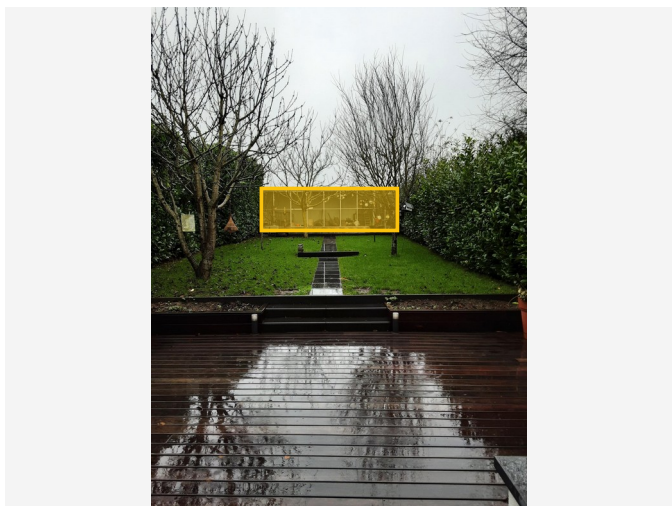
Vrije foto

Deze voliëre is geïnspecteerd. Niet asbestverdacht.

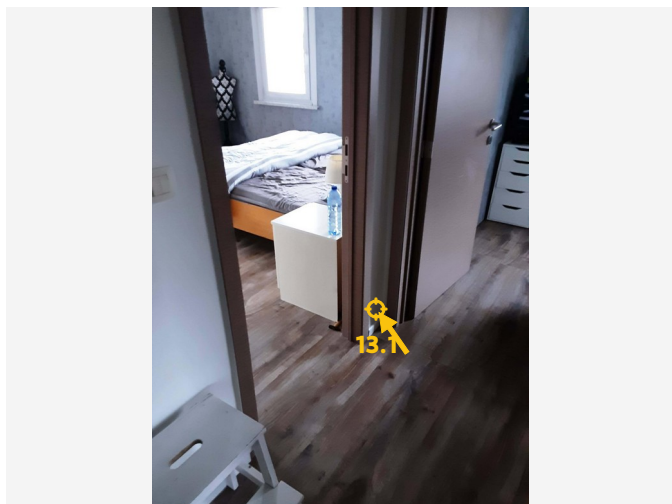
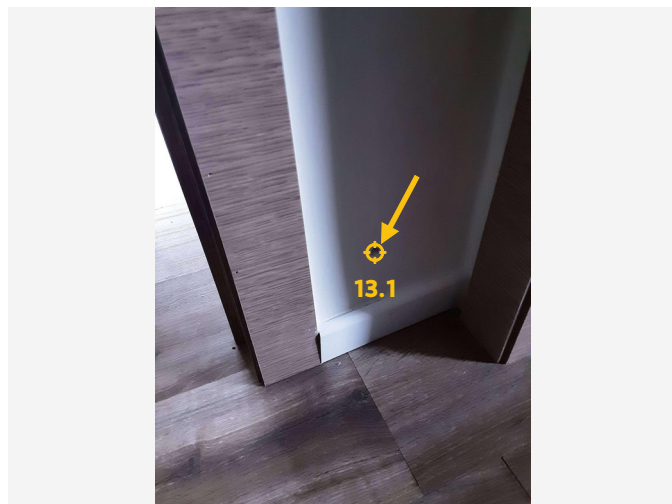
## Fiche 13: PLEISTER MUREN

Geen asbest

| # | Type | Referentie | Resultaat |
|---|---|---|---|
| 13.1 | Mengmonster | 241125101 | Geen asbest |

| Opmerking | <p>De vermelde hoeveelheid is een indicatieve schatting.</p> <p>Er werden stalen genomen in een trappenhal, stookruimte, een natte en een droge ruimte</p> |

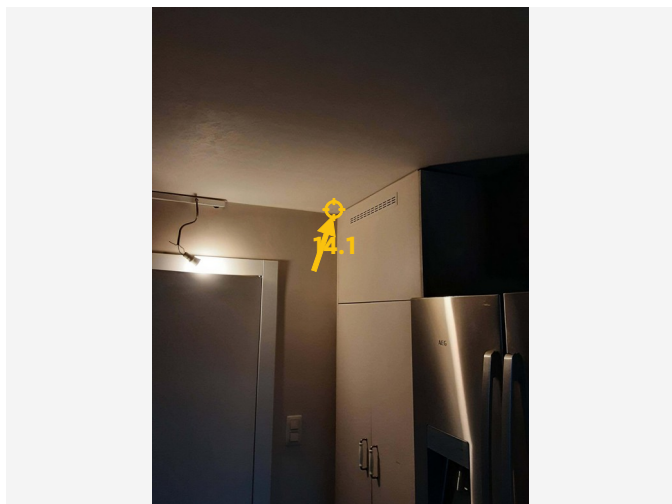
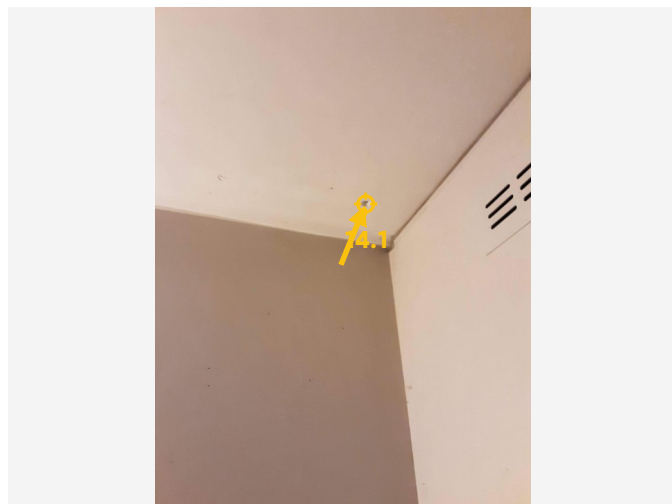
## Fiche 14: PLEISTER PLAFONDS

Geen asbest

| # | Type | Referentie | Resultaat |
|---|---|---|---|
| 14.1 | Mengmonster | 241125102 | Geen asbest |

| Opmerking | <p>Deze vermelde hoeveelheid is een inductieve schatting.</p> <p>Er werd een staal genomen in een droge ruimte, een natte ruimte en een trappenhal</p> |

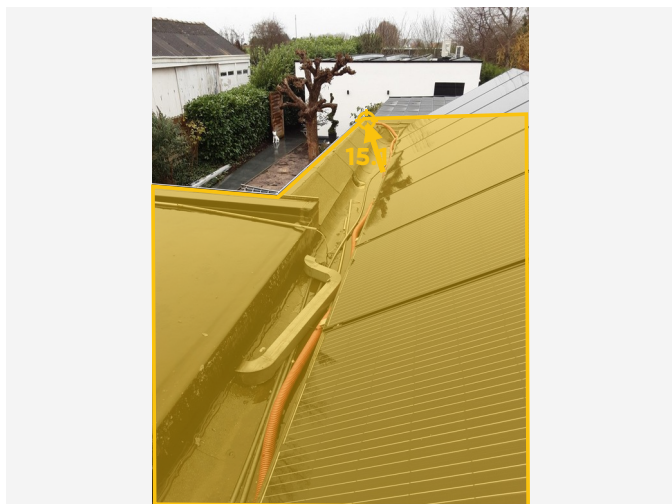
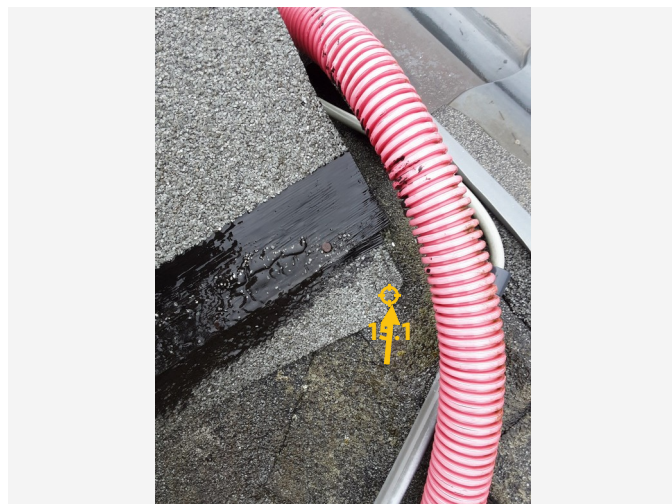
## Fiche 15: ROOFING PLAT DAK

Geen asbest

| # | Type | Referentie | Resultaat |
|---|---|---|---|
| 15.1 | Puntmonster | 241125105 | Geen asbest |

| Opmerking | <p>Deze vermelde hoeveelheid is een indicatieve schatting.</p> <p>Enkel de bovenste laag werd getest, er kunnen onder deze bovenste laag altijd asbesthoudende toepassingen zitten.</p> |
