# Asbestinventarisatattest

Abdijstraat 37, 9500 Geraardsbergen

Attestnummer : 20260104-000007.000

**Niet-asbestveilig**

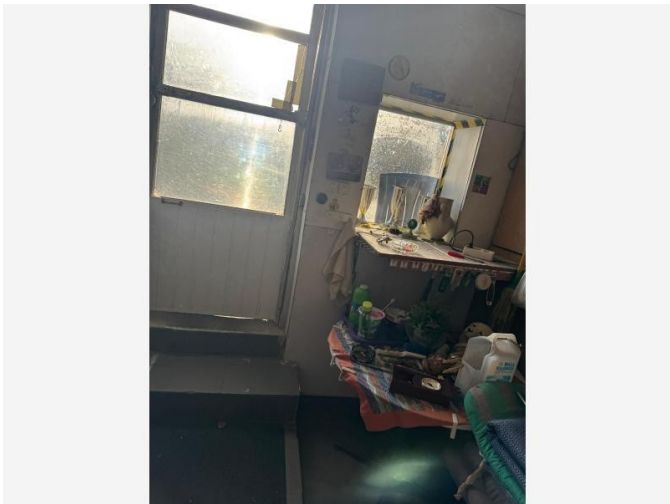
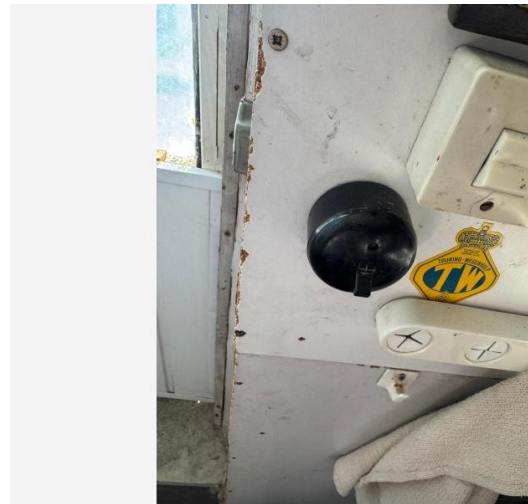
Het asbestmateriaal valt onder de mijlpaal van 2040.

Verwijderen

| Eindbeoordeling materiaalarisico | Verhoogd materiaalarisico en/of verhoogde kans op vezelvrijgave |

| Asbestsoort (vezeltype) | Crocidoliet aanwezig |
| Toestand van het materiaal | Licht beschadigd, licht verweerd. Intact calciumsilicaatmateriaal of categorie III 'gebondenheid' |

| Beschrijving | Bakeliet schakelaars/stopcontacten |
| Asbestmateriaal | Plaat, paneel, tablet - Type Bakeliet |
| Hoeveelheid (oppervlakte - dikte - aantal) | • 0,10 m <sup>2</sup> - 1,00 cm - 5 stuks |
| Identificatiemethode | <p>De asbestdeskundige beoordeelt het materiaal als asbestverdacht en dus asbesthoudend, en dit zonder monstername.</p> <p>Motivatie: De monstername brengt andere schade aan dan schade die inherent is aan de monstername.</p> |

- Zorg voor een veilig beheer. Vermijd het beschadigen van het asbestmateriaal. Controleer de toestand jaarlijks op wijzigingen.
- Voer bijkomende staalname(s) uit.

- Eenvoudige handelingen: mag via doe-het-zelf of door werknemer(s) met opleidingsattest eenvoudige handelingen  
Deze toepassing kan door een aannemer die over een opleidingsattest eenvoudige handelingen beschikt of door een particulier (doe-het-zelf), verwijderd worden indien er geen verhoogd risico op vrijgave van asbestvezels (max. concentratie 0,01 vezels/cm<sup>3</sup> - CODEX Art. VI.3-54) ontstaat en de toepassing voorafgaand wordt gefixeerd/bevochtigd; de individuele elementen zonder machinale werktuigen (boormachine, slijpschijf, hogedrukreiniger,...) en zonder breken of gooien een voor een losgemaakt worden; en ten slotte dubbel en luchtdicht verpakt weggevoerd worden naar een erkend afvalpunt (recyclagepark).

In de zone mogen geen derden en/of minderjarigen aanwezig zijn en moet elke betrokken persoon steeds gepaste persoonlijke beschermingsmiddelen dragen: minimaal een FFP3-mondmasker (EN 149), wegwerpoverall met kap (minimaal Cat III, type 5/6), wegwerphandschoenen en overschoenen of afspoelbaar

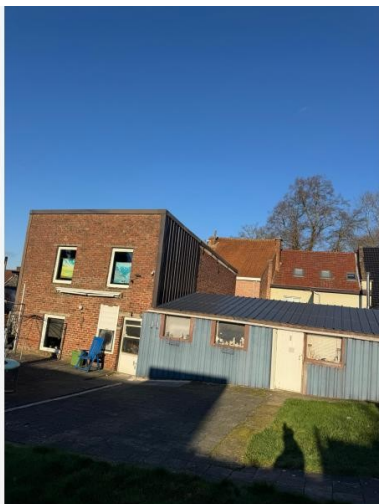
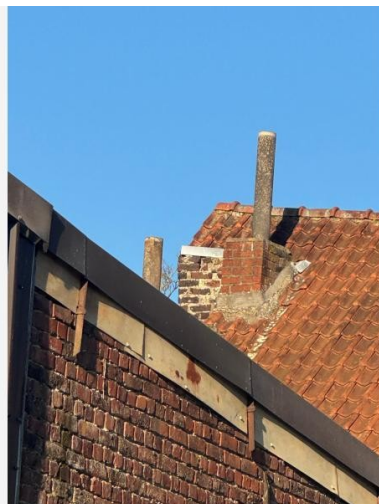
Het asbestmateriaal valt onder de mijlpaal van 2040.

Verwijderen

| Eindbeoordeling materiaalrisico | Verhoogd materiaalrisico en/of verhoogde kans op vezelvrijgave |

| Asbestsoort (vezeltype) | Crocidoliet aanwezig |
| Toestand van het materiaal | Licht beschadigd, licht verweerd. Intact calciumsilicaatmateriaal of categorie III 'gebondenheid' |

| Beschrijving | Cementbuis |
| Asbestmateriaal | Buis, koker, leiding, pijp, doorvoer |
| Hoeveelheid (lengte - omtrek - dikte - aantal) | <ul style="list-style-type: none"><li>• 1,50 m - 35,00 cm - 1,00 cm - 2 stuks</li></ul> |

- Zorg voor een veilig beheer. Vermijd het beschadigen van het asbestmateriaal. Controleer de toestand jaarlijks op wijzigingen.

- Eenvoudige handelingen: mag via doe-het-zelf of door werknemer(s) met opleidingsattest eenvoudige handelingen  
Deze toepassing kan door een aannemer die over een opleidingsattest eenvoudige handelingen beschikt of door een particulier (doe-het-zelf), verwijderd worden indien er geen verhoogd risico op vrijgave van asbestvezels (max. concentratie 0,01 vezels/cm<sup>3</sup> - CODEX Art. VI.3-54) ontstaat en de toepassing voorafgaand wordt gefixeerd/bevochtigd; de individuele elementen zonder machinale werktuigen (boormachine, slijpschijf, hogedrukreiniger,...) en zonder breken of gooien een voor een losgemaakt worden; en ten slotte dubbel en luchtdicht verpakt weggevoerd worden naar een erkend afvalpunt (recyclagepark).

- Eenvoudige handelingen: enkel door erkend asbestverwijderaar  
Indien bovenstaande criteria worden overschreden:

Deze toepassing kan enkel door een erkende asbestverwijderaar verwijderd worden omdat er hier automatisch een verhoogd risico op vrijgave van asbestvezels (max. concentratie 0,01 vezels/cm<sup>3</sup> - CODEX - Art. VI.3-54) ontstaat. (Bron: VLAREM II: 6.4.0.1 par1, par2 en par3). Een erkend asbestverwijderaar moet ingeschakeld worden voor deze toepassingen die niet (kunnen) worden verwijderd door de couveuzezakmethode, door hermetische zone of door de materialen beschreven in VlareM II, art. 6.4.0.1 par2. (Bron: Leidraad bij het Inspectieprotocol)

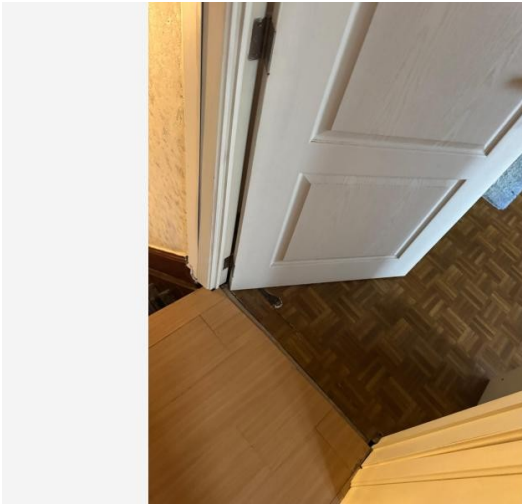
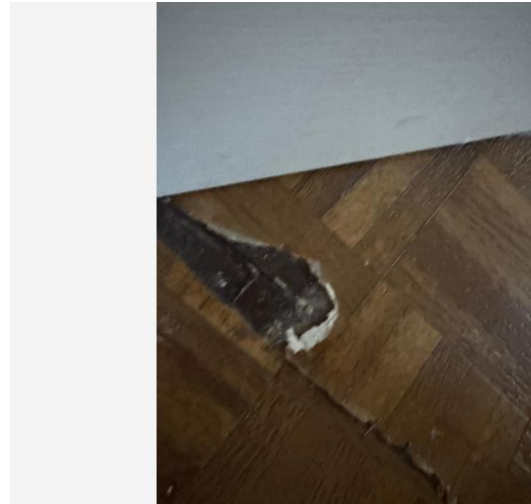
Het asbestmateriaal valt onder de mijlpaal van 2034.

Verwijderen

| Eindbeoordeling materiaalrisico | Verhoogd materiaalrisico en/of verhoogde kans op vezelvrijgave |

| Gebondenheid | Categorie 2: niet-hechtgebonden met matrix |
| Asbestsoort (vezeltype) | Alleen chrysotiel |
| Asbestconcentratie | Hoog ( $\geq 50\%$ ) |
| Toestand van het materiaal | Licht beschadigd, licht verweerd. Intact calciumsilicaatmateriaal of categorie III 'gebondenheid' |

| # | Type | Referentie | Resultaat |
|---|---|---|---|
| 3.1 | Puntmonster | 4 | Chrysotiel |

| Beschrijving | Vinyl |
| Asbestmateriaal | Prefab - afwerking - Vloerzeil |
| Hoeveelheid (oppervlakte - aantal) | • 25,00 m <sup>2</sup> - 1 stuk |

- Verwijder dit asbestmateriaal zo snel mogelijk. Volg de toestand goed op.

- Hermetische zone (erkend asbestverwijderaar)  
Deze toepassing kan enkel door een erkende asbestverwijderaar via de methodiek van hermetische zone verwijderd worden omdat verwijdering via de methodiek van eenvoudige handelingen en/of couveusezakmethode niet mogelijk is; en er automatisch een verhoogd risico op vrijgave van asbestvezels (max. concentratie 0,01 vezels/cm - CODEX Art. VI.3-54) ontstaat. (Bron: CODEX - Art. VI.3-61.- par 1.)

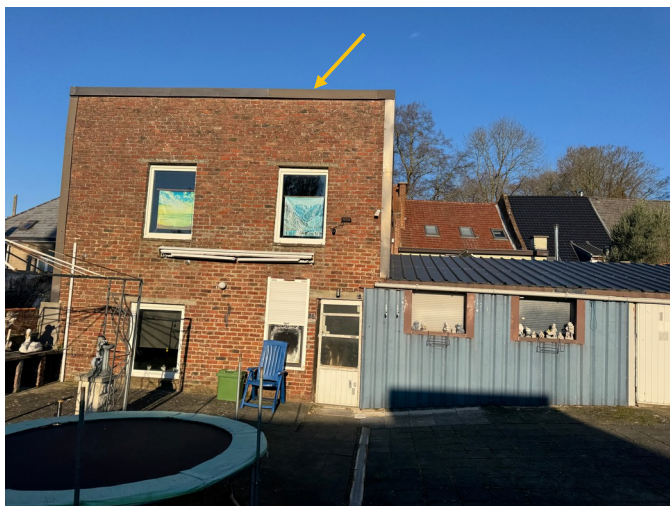
### Tijdelijke beperking

**Reden:** Het te onderzoeken materiaal situeert zich hoger dan 3,50 m te rekenen vanaf een veilige ondergrond

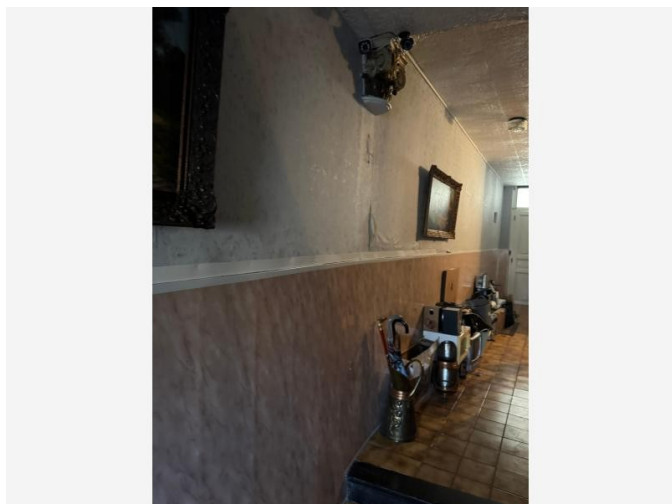
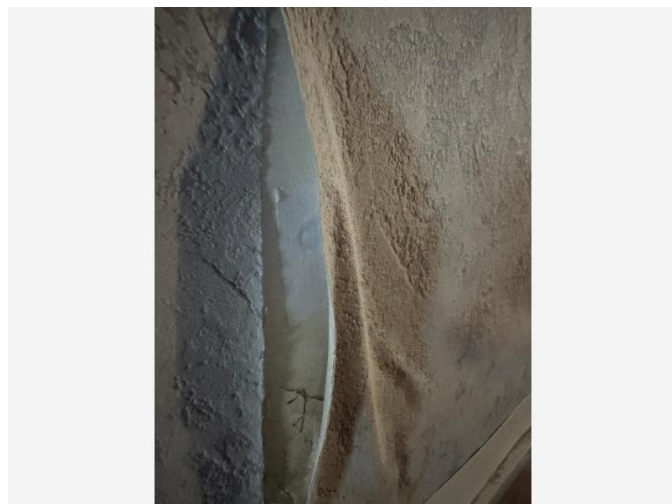
## Fiche 5: Pleisterwerk wanden

Geen asbest

| # | Type | Referentie | Resultaat |
|---|---|---|---|
| 5.1 | Mengmonster | 2 | Geen asbest |

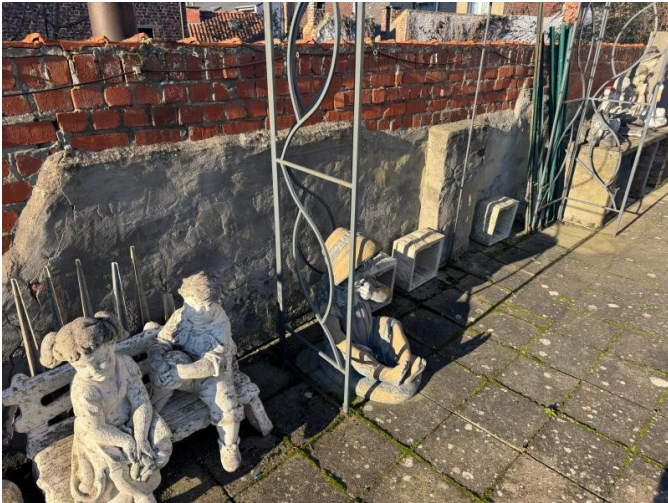
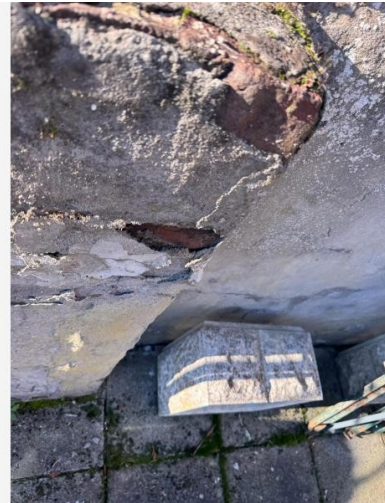
## Fiche 6: Cementen smeerlaag buiten

Geen asbest

| # | Type | Referentie | Resultaat |
|---|---|---|---|
| 6.1 | Mengmonster | 1 | Geen asbest |

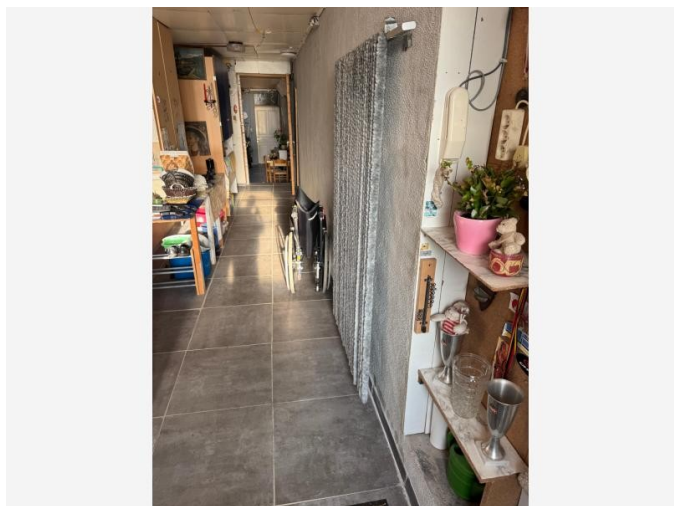
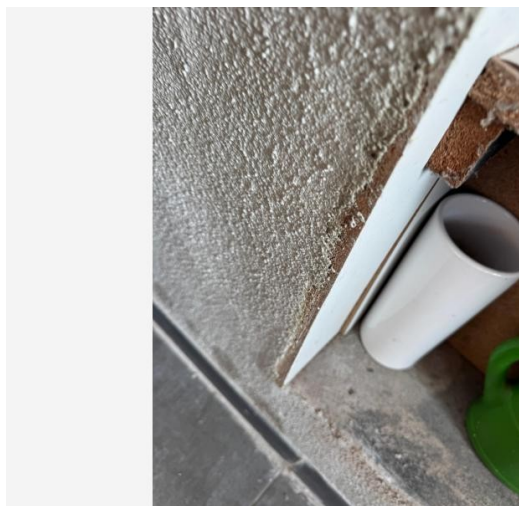
## Fiche 7: Cementen smeerlaag binnen

Geen asbest

| # | Type | Referentie | Resultaat |
|---|---|---|---|
| 7.1 | Mengmonster | 3 | Geen asbest |

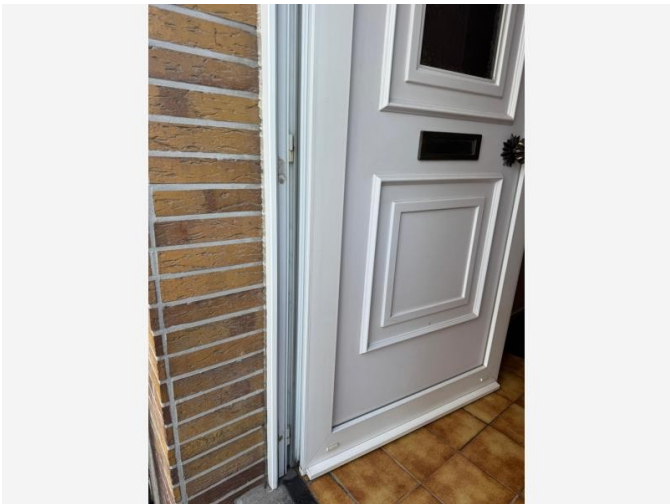
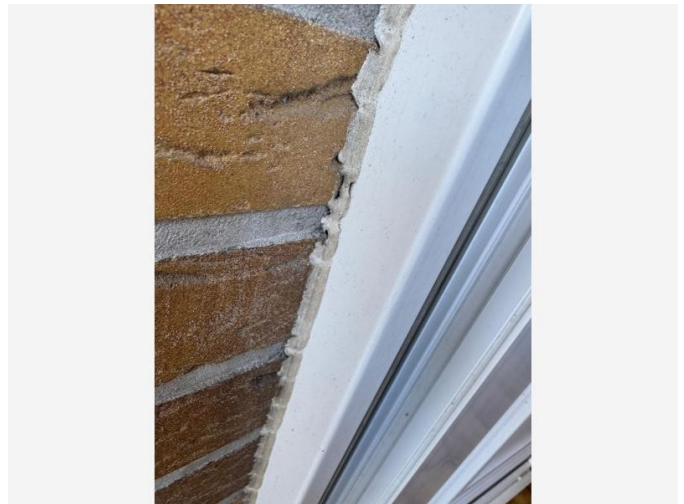
## Fiche 10: Kit aan de ramen

| Beschrijving | Notitie | Terug te vinden op plannen |
|---|---|---|
| Fiche 10: Kit aan de ramen | De kit aan de ramen is niet asbestverdacht. | - |
