# Asbestinventarisatetest

Onkerzelestraat 206, 9500 Geraardsbergen

Attestnummer : 20240520-000203.000

Uitgegeven op : 20.05.2024

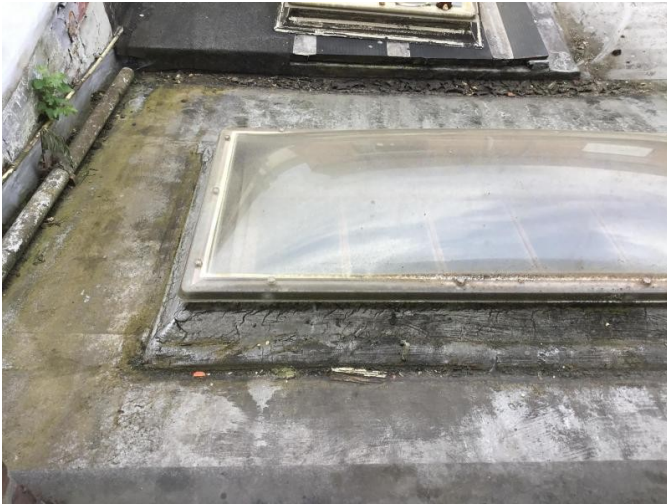
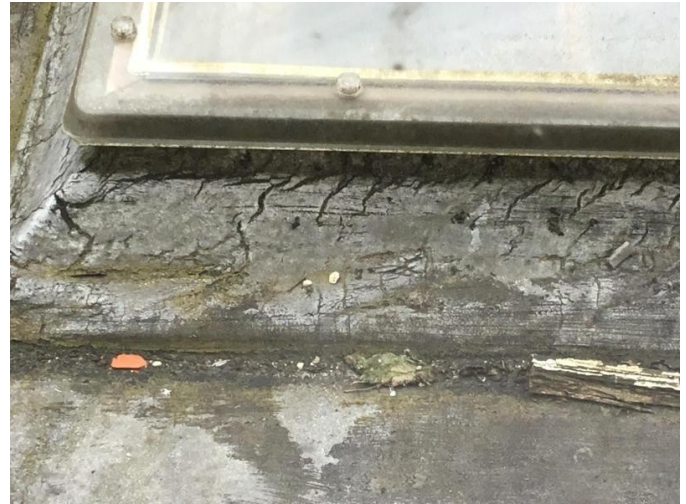
Het asbestmateriaal valt onder de mijlpaal van 2040.

| Eindbeoordeling materiaalrisico | Verhoogd materiaalrisico en/of verhoogde kans op vezelvrijgave |

| Gebondenheid | Categorie 1: hechtgebonden in oorsprong |
| Asbestsoort (vezeltype) | Alleen chrysotiel |
| Asbestconcentratie | Laag (< 50%) |
| Afschermingsgraad van het gehele materiaal | Geheel of deels vrij aan de buitenlucht |
| Toestand van het materiaal | Matig beschadigd, matig verweerd |

| Beschrijving | Dak in roofing |

| <b>Identificatiemethode</b> | Vaststelling zonder monstername<br><br>Motivatie: Groot risico op structurele gevolgschade (lekschade, werking installatie,...) |

- Verwijder dit asbestmateriaal zo snel mogelijk. Volg de toestand goed op.

- Eenvoudige handelingen: enkel door erkend asbestverwijderaar  
Gezien de kans op vezelvrijgave bij het verwijderen van deze asbesttoepassing dient de verwijdering en afvoer uitgevoerd te worden door een erkende asbestverwijderaar.

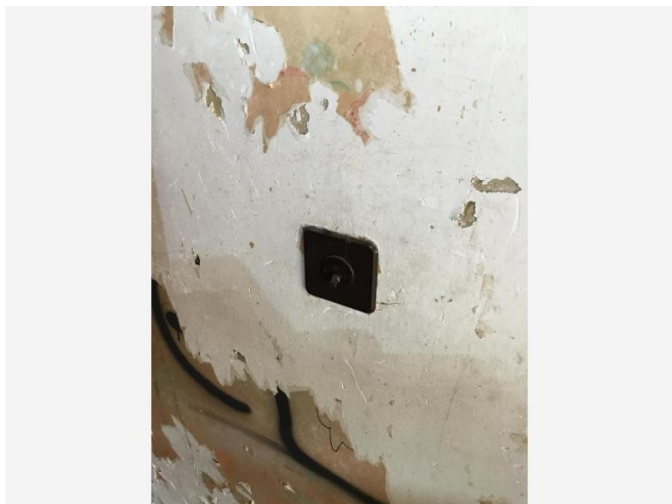
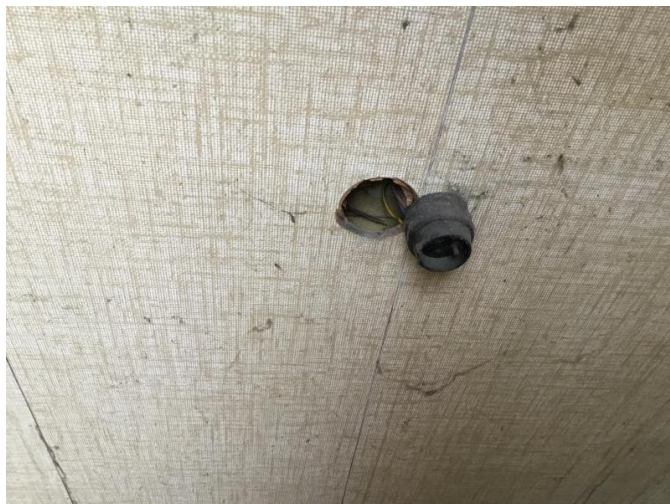
Het asbestmateriaal valt onder de mijlpaal van 2040.

| Eindbeoordeling materiaalrisico | Zeer laag materiaalrisico en/of zeer lage kans op vezelvrijgave |

| Toestand van het materiaal | Onbeschadigd, niet verweerd |

| Beschrijving | Bakeliet schakelaars en stopcontacten |

- Zorg voor een veilig beheer. Vermijd het beschadigen van het asbestmateriaal. Controleer de toestand jaarlijks op wijzigingen.

- Eenvoudige handelingen: mag via doe-het-zelf of door werknemer(s) met opleidingsattest eenvoudige handelingen  
Bij renovatie van de elektrische installatie kunnen deze toepassingen door eenvoudige handelingen losgeschroefd worden en via de daartoe aangewezen afvalstroom afgevoerd worden. Gebruik hierbij steeds de gepaste persoonlijke beschermingsmiddelen gebruiken en vermijdt vezelvrijgave.

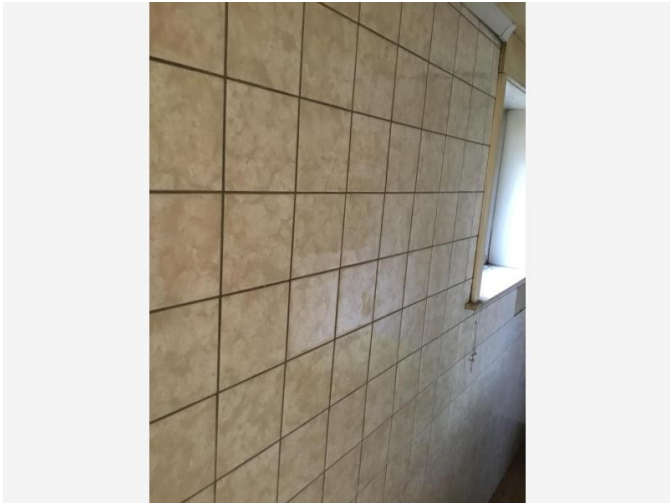
Gezien de ouderdom van de woning bestaat de mogelijkheid dat de gebruikte tegellijm asbesthoudende componenten bevatte.

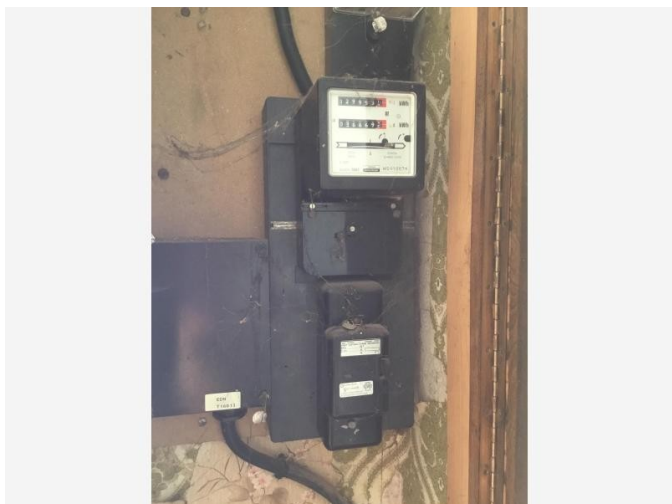
De elektriciteitsmeter dateert van 1982. Op dat moment werden deze niet meer uit bakeliet vervaardigd.

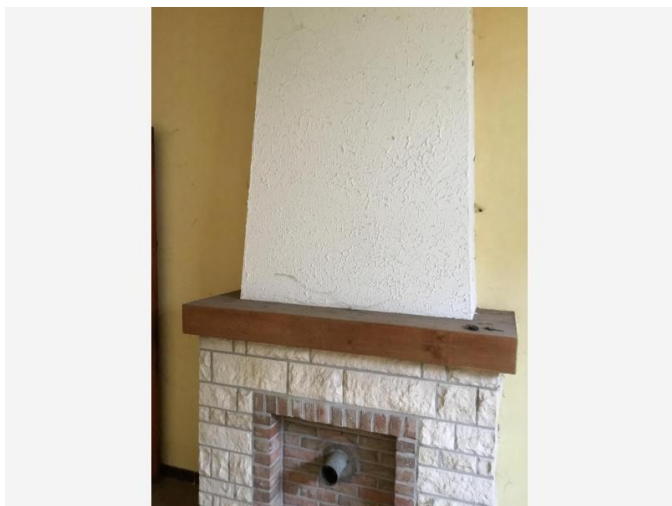
Gezien de ouderdom van de woning bestaat de mogelijkheid dat het rookgaskanaal opgebouwd is met asbetshoudende componenten.

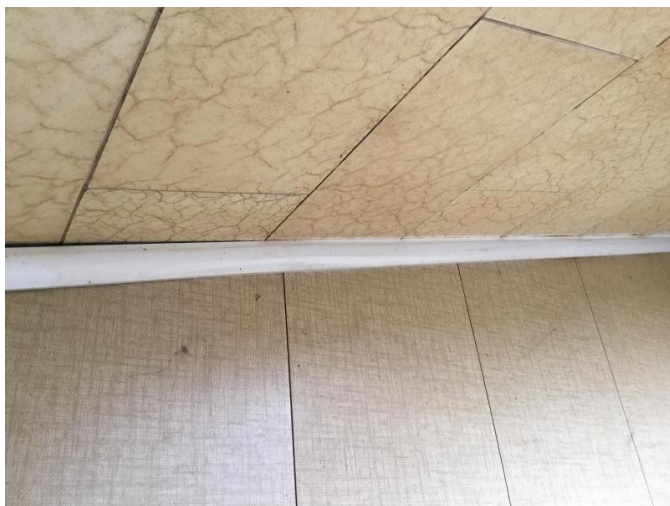
De plafond en wandbekleding bestaat uit kartonboard met kunstof toplaag en bezit geen asbesthoudende kenmerken.

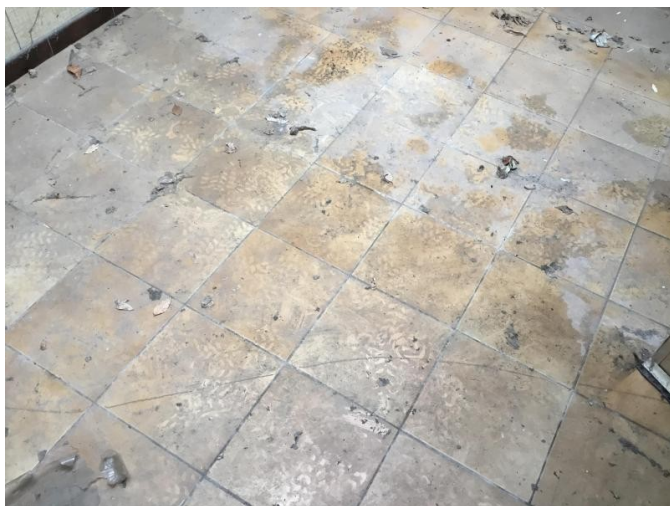
Gezien de ouderdom van de woning bestaat de mogelijkheid dat de gebruikte tegellijm asbesthoudende componenten bevatte.

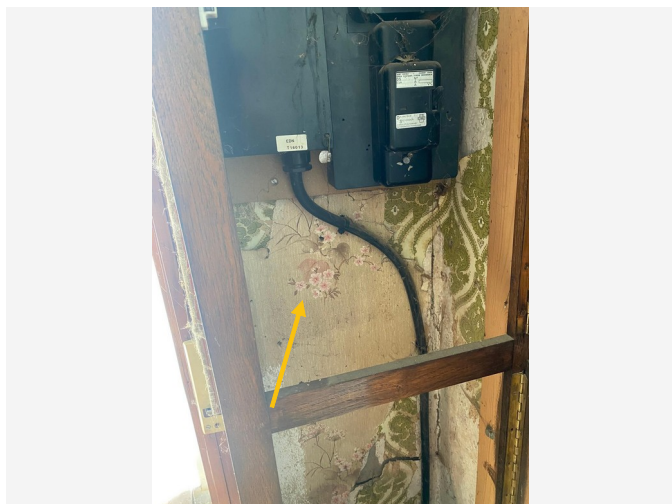
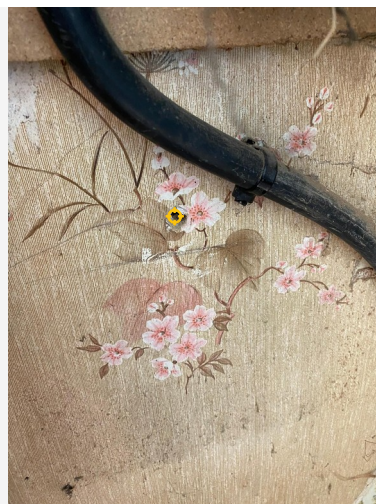
## Fiche 8: Pleisterwerk muren

Geen asbest

| # | Type | Referentie | Resultaat |
|---|---|---|---|
| 8.1 | Mengmonster | 20240513ONK206S4 | Geen asbest |

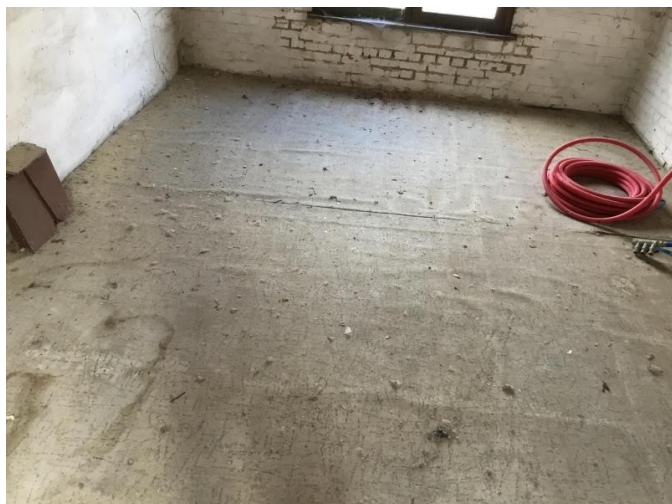
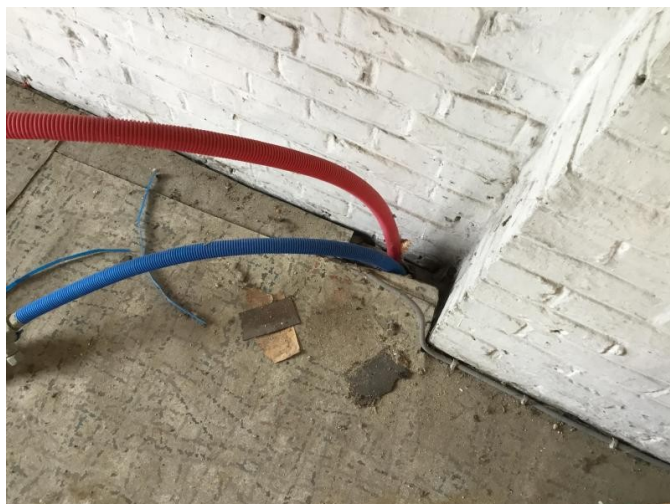
## Fiche 9: Vinyl vloerbedekking

Geen asbest

| # | Type | Referentie | Resultaat |
|---|---|---|---|
| 9.1 | Puntmonster | 20240513ONK206S2 | Geen asbest |

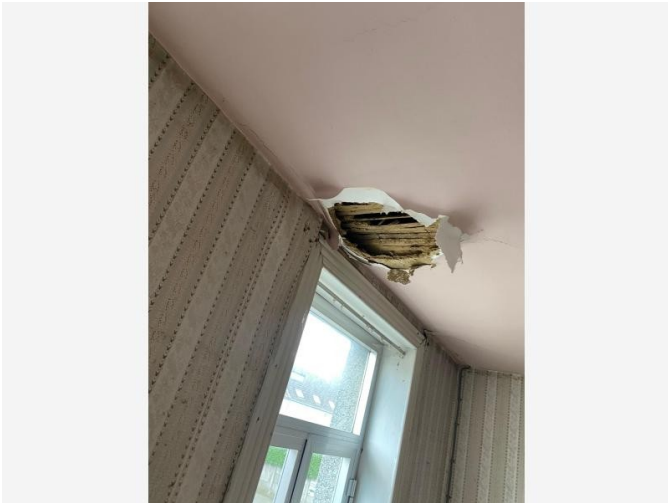
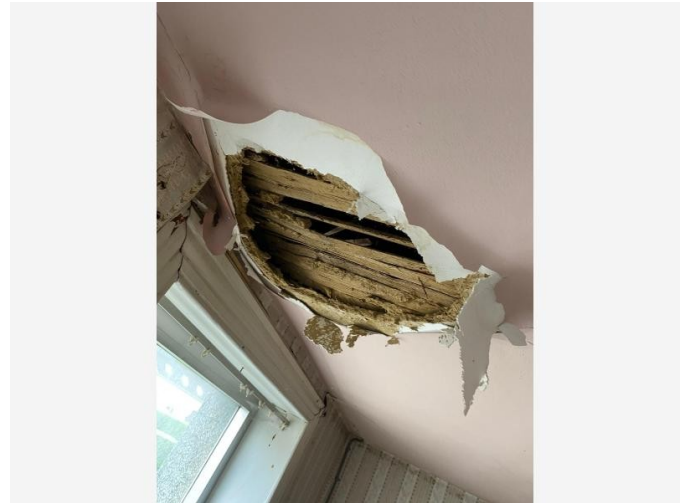
## Fiche 10: Pleisterwerk plafond

Geen asbest

| # | Type | Referentie | Resultaat |
|---|---|---|---|
| 10.1 | Mengmonster | 20240513ONK20655 | Geen asbest |

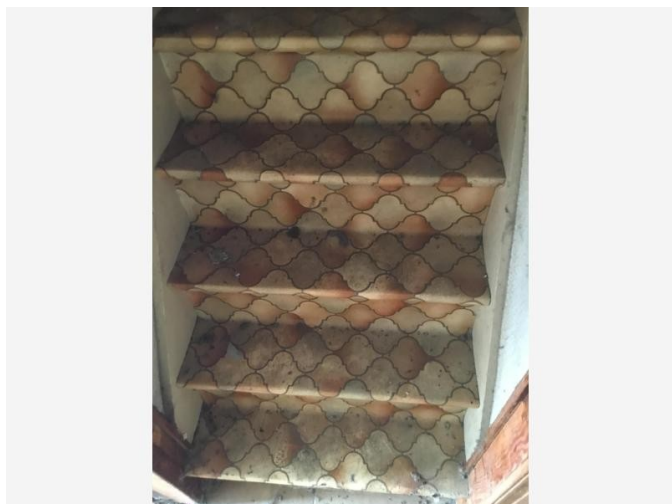
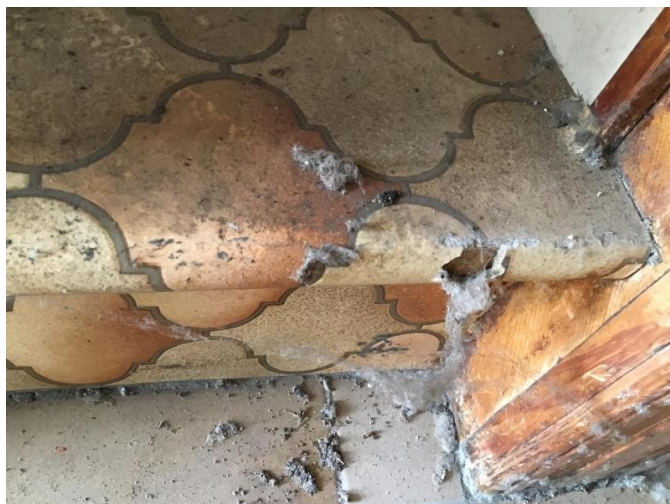
## Fiche 11: Vinyl vloerbedekking

Geen asbest

| # | Type | Referentie | Resultaat |
|---|---|---|---|
| 11.1 | Puntmonster | 20240513ONK206S3 | Geen asbest |

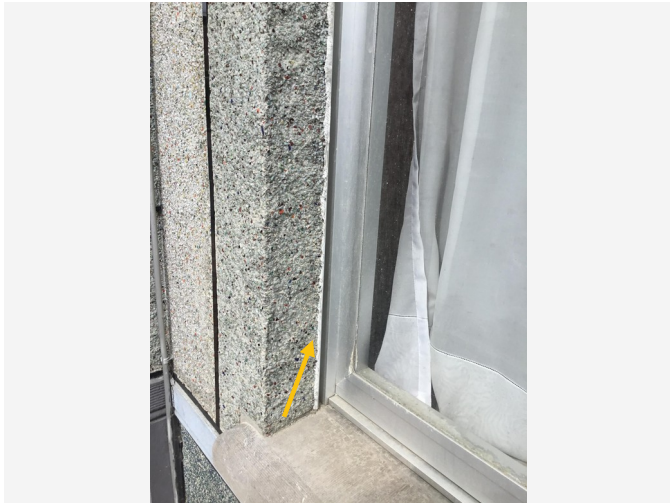
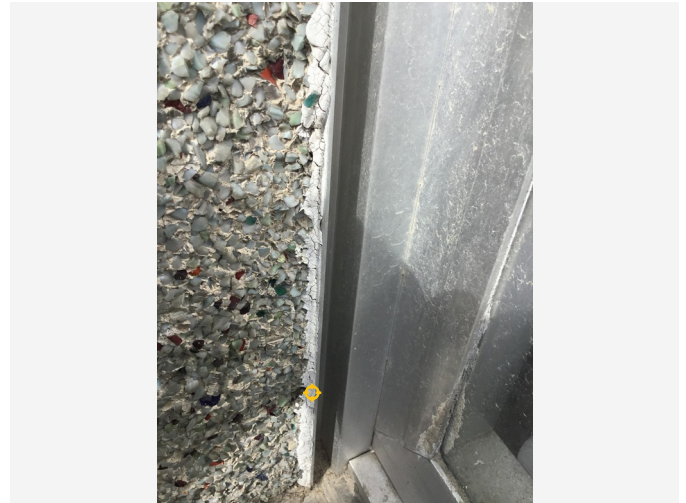
Geen asbest

| # | Type | Referentie | Resultaat |
|---|---|---|---|
| 12.1 | Puntmonster | 20240513ONK206S1 | Geen asbest |

| Beschrijving | Mastiek buitenschrijnwerk |
