# Asbestinventarisatetest

45050A0655/00W000

Attestnummer : 20260312-000011.000

## Zone 1: Parochiezaal

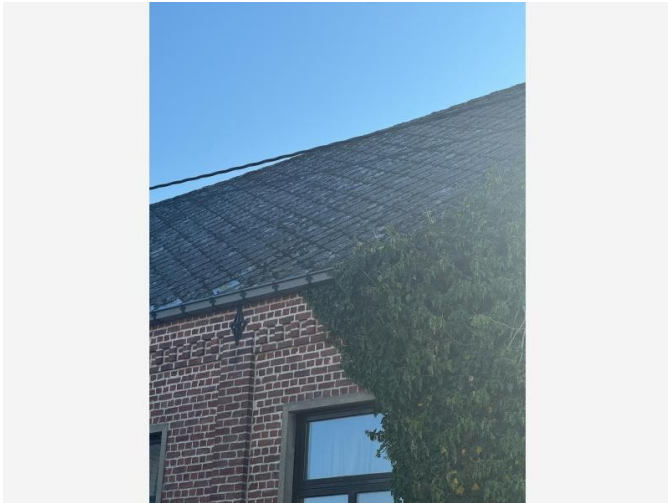
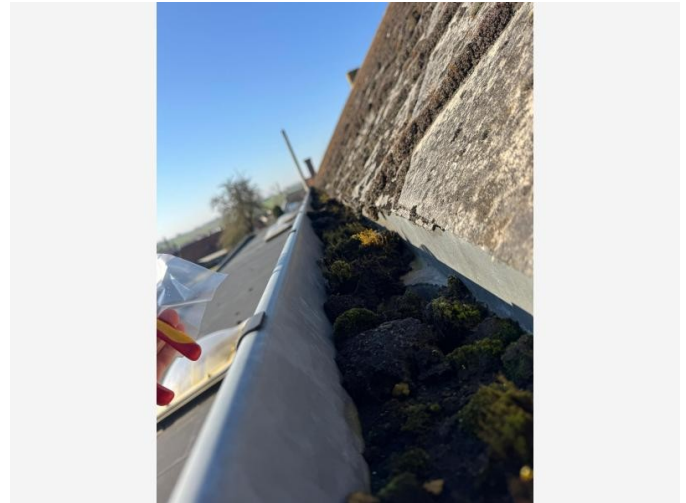
| Beschrijving | Mos/sediment in de dakgoot |
| Type resten (contaminatie) | <ul style="list-style-type: none"> <li>Stof, deeltjes &lt; 4 mm, flinters, gruis (los, opliggend)</li> <li>Stof, deeltjes &lt; 4 mm, flinters, gruis (vermengd in materiaal)</li> </ul> |
| Besmette materialen | <ul style="list-style-type: none"> <li>Organisch materiaal (mos, mest, vegetatie, ...)</li> <li>Sediment (dakgoot, afvoerbuys, regenwaterput, ...)</li> </ul> |
| Bron van de resten | Asbesthoudend dak |
| Gebondenheid resten | Niet hecht |
| Hoeveelheid (gewicht - aantal) | <ul style="list-style-type: none"> <li>2,00 kg - 1 stuk</li> </ul> |

**Dringend verwijderen**

- Verwijder het asbestafval.

- Eenvoudige handelingen: mag via doe-het-zelf of door werknemer(s) met opleidingsattest eenvoudige handelingen  
Verwijder het afval via het riool.

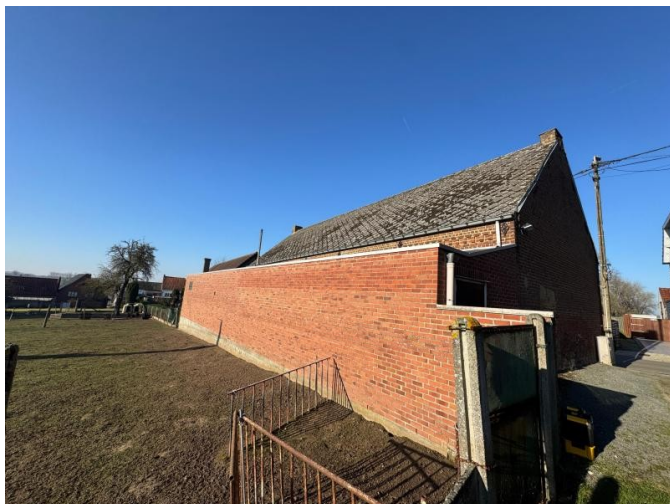
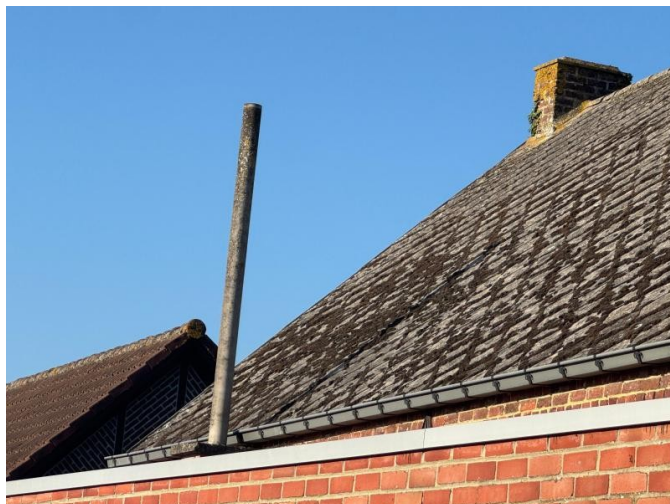
| Eindbeoordeling materiaalrisico | Verhoogd materiaalrisico en/of verhoogde kans op vezelvrijgave |

| Asbestsoort (vezeltype) | Crocidoliet aanwezig |
| Toestand van het materiaal | Licht beschadigd, licht verweerd. Intacte calciumsilicaatplaat of materiaal met categorie 3-gebondenheid |

| Beschrijving | Cementbuis |
| Asbestmateriaal | Buis, koker, leiding, pijp, doorvoer |
| Hoeveelheid (lengte - omtrek - dikte - aantal) | <ul style="list-style-type: none"><li>• 3,00 m - 40,00 cm - 1,00 cm - 1 stuk</li></ul> |

Verwijderen

- Zorg voor een veilig beheer. Vermijd het beschadigen van het asbestmateriaal. Controleer de toestand jaarlijks op wijzigingen.

- Eenvoudige handelingen: mag via doe-het-zelf of door werknemer(s) met opleidingsattest eenvoudige handelingen  
Deze toepassing kan door een aannemer die over een opleidingsattest eenvoudige handelingen beschikt of door een particulier (doe-het-zelf), verwijderd worden indien er geen verhoogd risico op vrijgave van asbestvezels (max. concentratie 0,01 vezels/cm<sup>3</sup> - CODEX Art. VI.3-54) ontstaat en de toepassing voorafgaand wordt gefixeerd/bevochtigd; de individuele elementen zonder machinale werktuigen (boormachine, slijpschijf, hogedrukreiniger,...) en zonder breken of gooien een voor een losgemaakt worden; en ten slotte dubbel en luchtdicht verpakt weggevoerd worden naar een erkend afvalpunt (recyclagepark).

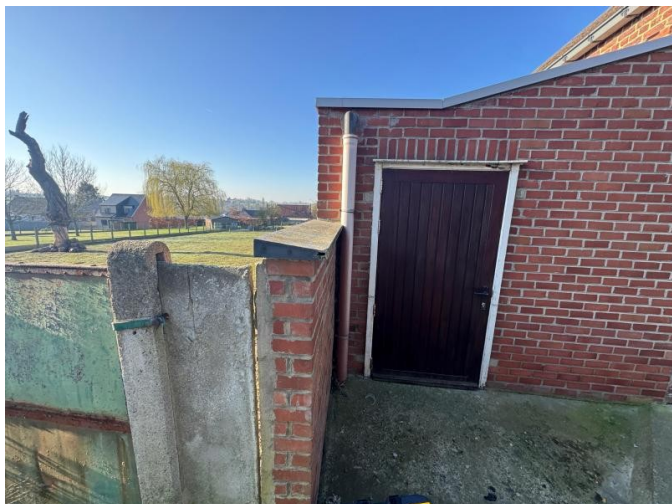
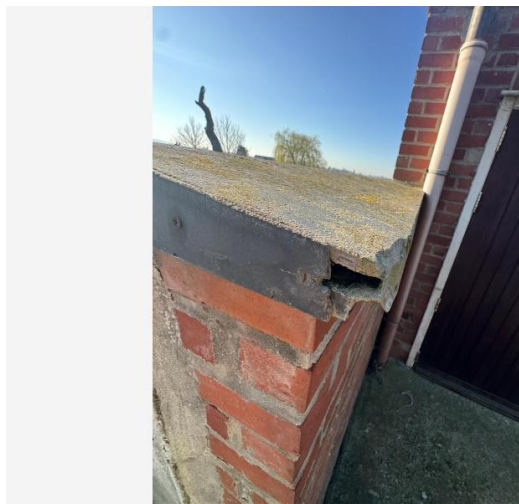
| Eindbeoordeling materiaalrisico | Verhoogd materiaalrisico en/of verhoogde kans op vezelvrijgave |

| Asbestsoort (vezeltype) | Crocidoliet aanwezig |
| Toestand van het materiaal | Matig beschadigd, matig verweerd |

| Beschrijving | Deksteen |
| Asbestmateriaal | Deksteen, muurkap - Hol |
| Hoeveelheid (oppervlakte - dikte - aantal) | • 1,00 m <sup>2</sup> - 3,00 cm - 1 stuk |

Verwijderen

- Verwijder dit asbestmateriaal zo snel mogelijk. Volg de toestand goed op.
- Voer bijkomende staalname(s) uit.

- Eenvoudige handelingen: mag via doe-het-zelf of door werknemer(s) met opleidingsattest eenvoudige handelingen  
Deze toepassing kan door een aannemer die over een opleidingsattest eenvoudige handelingen beschikt of door een particulier (doe-het-zelf), verwijderd worden indien er geen verhoogd risico op vrijgave van asbestvezels (max. concentratie 0,01 vezels/cm<sup>3</sup> - CODEX Art. VI.3-54) ontstaat en de toepassing voorafgaand wordt gefixeerd/bevochtigd; de individuele elementen zonder machinale werktuigen (boormachine, slijpschijf, hogedrukreiniger,...) en zonder breken of gooien een voor een losgemaakt worden; en ten slotte dubbel en luchtdicht verpakt weggevoerd worden naar een erkend afvalpunt (recyclagepark).

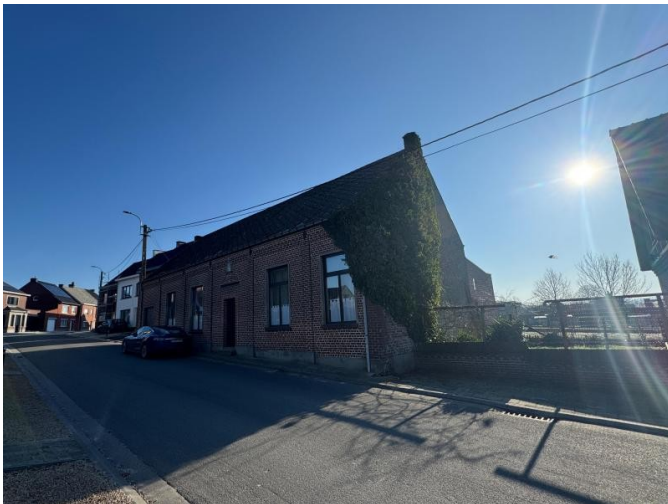
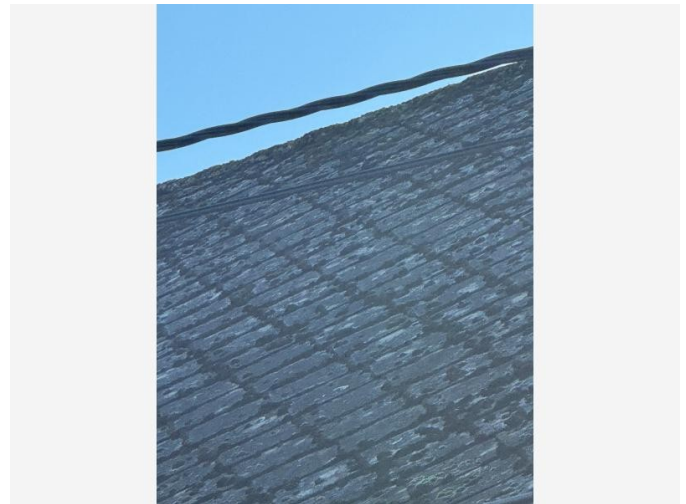
| Eindbeoordeling materiaalrisico | Verhoogd materiaalrisico en/of verhoogde kans op vezelvrijgave |

| Asbestsoort (vezeltype) | Alleen chrysotiel aanwezig |
| Toestand van het materiaal | Matig beschadigd, matig verweerd |

| # | Type | Referentie | Resultaat |
|---|---|---|---|
| 4.1 | Puntmonster | 2 | Chrysotiel |

| Beschrijving | Dak bestaande uit leien |
| Asbestmateriaal | Dak- en gevelbekleding - Lei, shingle |
| Hoeveelheid (oppervlakte - aantal) | <ul style="list-style-type: none"><li>• 350,00 m<sup>2</sup> - 1 stuk</li></ul> |

Verwijderen

- Verwijder dit asbestmateriaal zo snel mogelijk. Volg de toestand goed op.
- Hemelwater dat afspoelt van asbestcement daken of gevels kan asbestdeeltjes bevatten. Gebruik het enkel voor gesloten circuits (bv. spoelen toiletten). Reinig na het vervangen van het dak of de gevel de dakgoten en regenwaterput of -ton om asbesthoudend sediment of slib te verwijderen

- Eenvoudige handelingen: mag via doe-het-zelf of door werknemer(s) met opleidingsattest eenvoudige handelingen  
Deze toepassing kan door een aannemer die over een opleidingsattest eenvoudige handelingen beschikt of door een particulier (doe-het-zelf), verwijderd worden indien er geen verhoogd risico op vrijgave van asbestvezels (max. concentratie 0,01 vezels/cm<sup>3</sup> - CODEX Art. VI.3-54) ontstaat en de toepassing voorafgaand wordt gefixeerd/bevochtigd; de individuele elementen zonder machinale werktuigen (boormachine, slijpschijf, hogedrukreiniger,...) en zonder breken of gooien een voor een losgemaakt worden; en ten slotte dubbel en luchtdicht verpakt weggevoerd worden naar een erkend afvalpunt (recyclagepark).

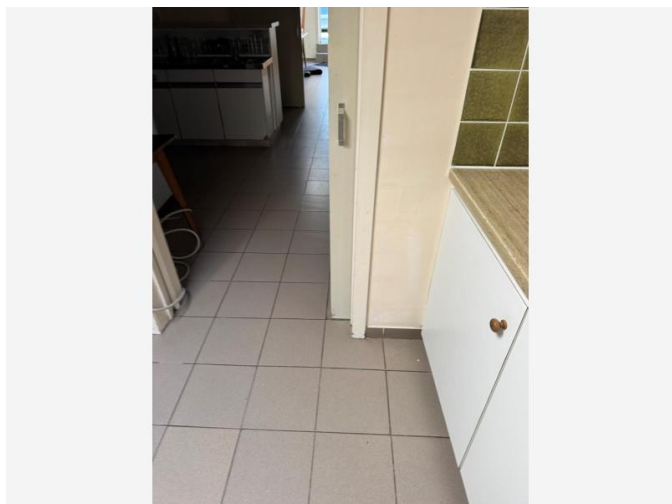
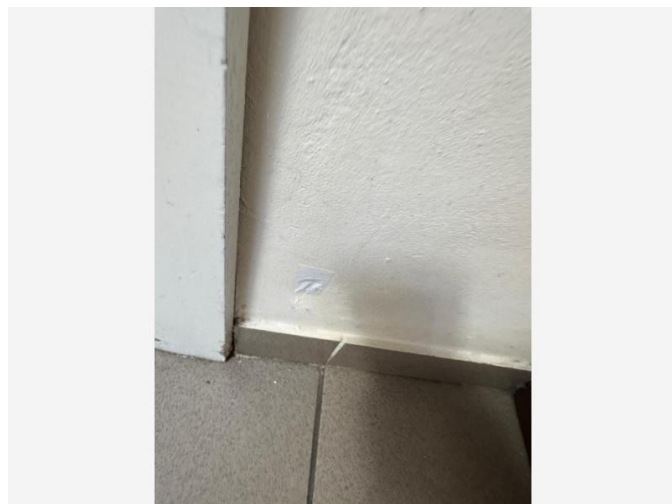
## Fiche 6: Pleisterwerk wanden

Geen asbest

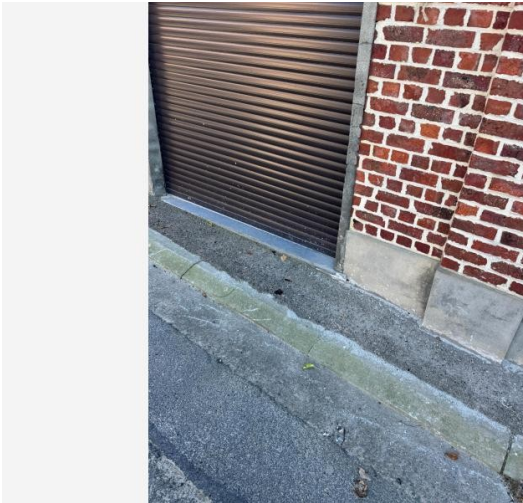
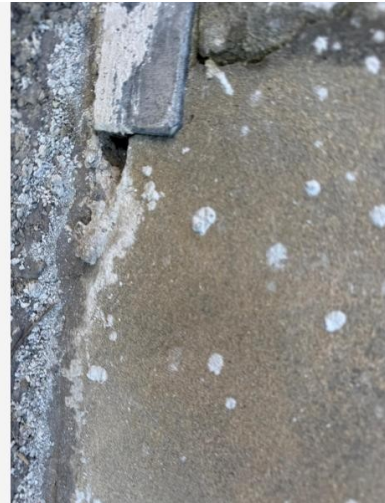
## Fiche 7: Cementen smeerlaag buiten

Geen asbest

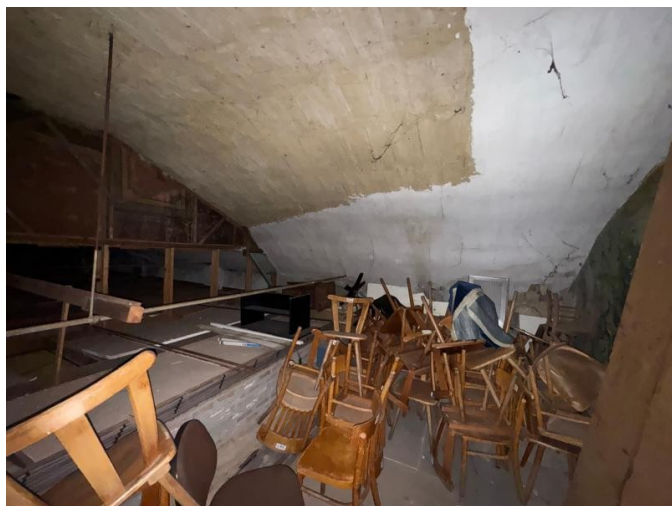
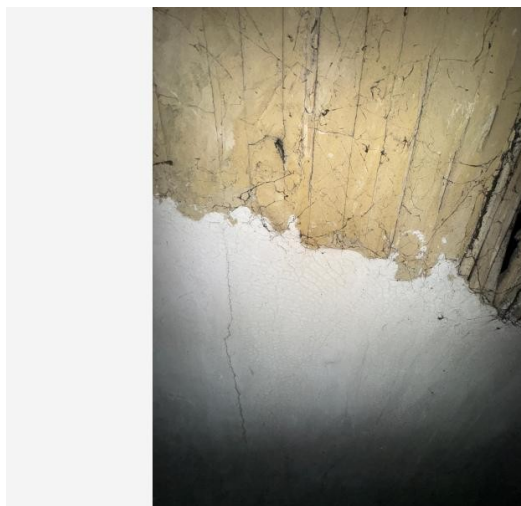
## Fiche 8: Pleisterwerk plafond zolder

Geen asbest

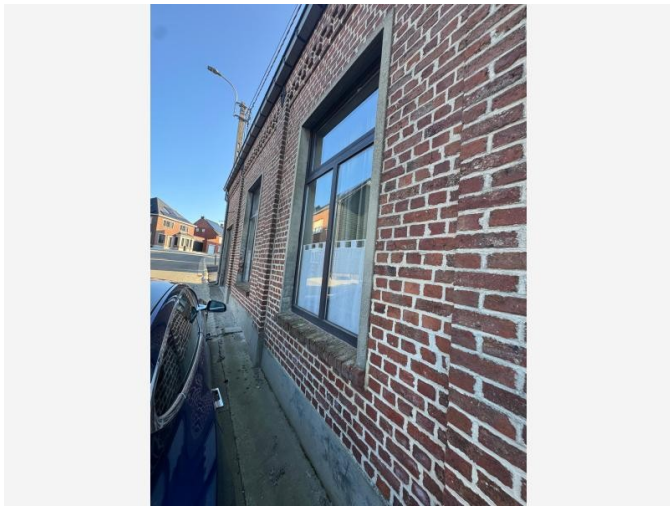
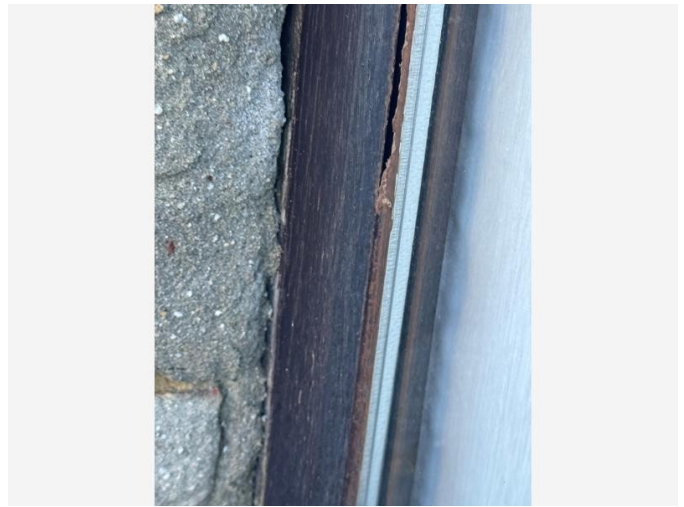
### Fiche 9: Kit aan de ramen

| Beschrijving | Notitie | Terug te vinden op plannen |
|---|---|---|
| Fiche 9: Kit aan de ramen | De kit aan de ramen is niet asbestverdacht. | - |

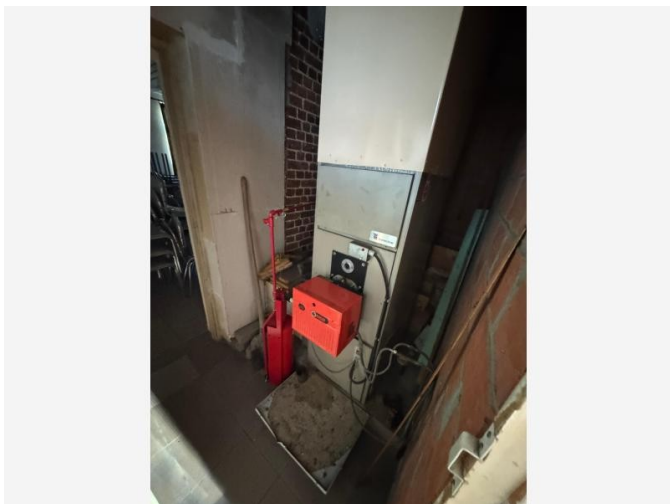
### Fiche 10: Oude CV-ketel

| Beschrijving | Notitie | Terug te vinden op plannen |
|---|---|---|
| Fiche 10: Oude CV-ketel | Deze oude CV-ketel bevat mogelijk asbesthoudende toepassingen. | - |
