# Asbestinventarisatattest

Jules Lootenslaan 23, 9620 Zottegem

Attestnummer : 20260320-000286.000

Uitgegeven op : 20.03.2026

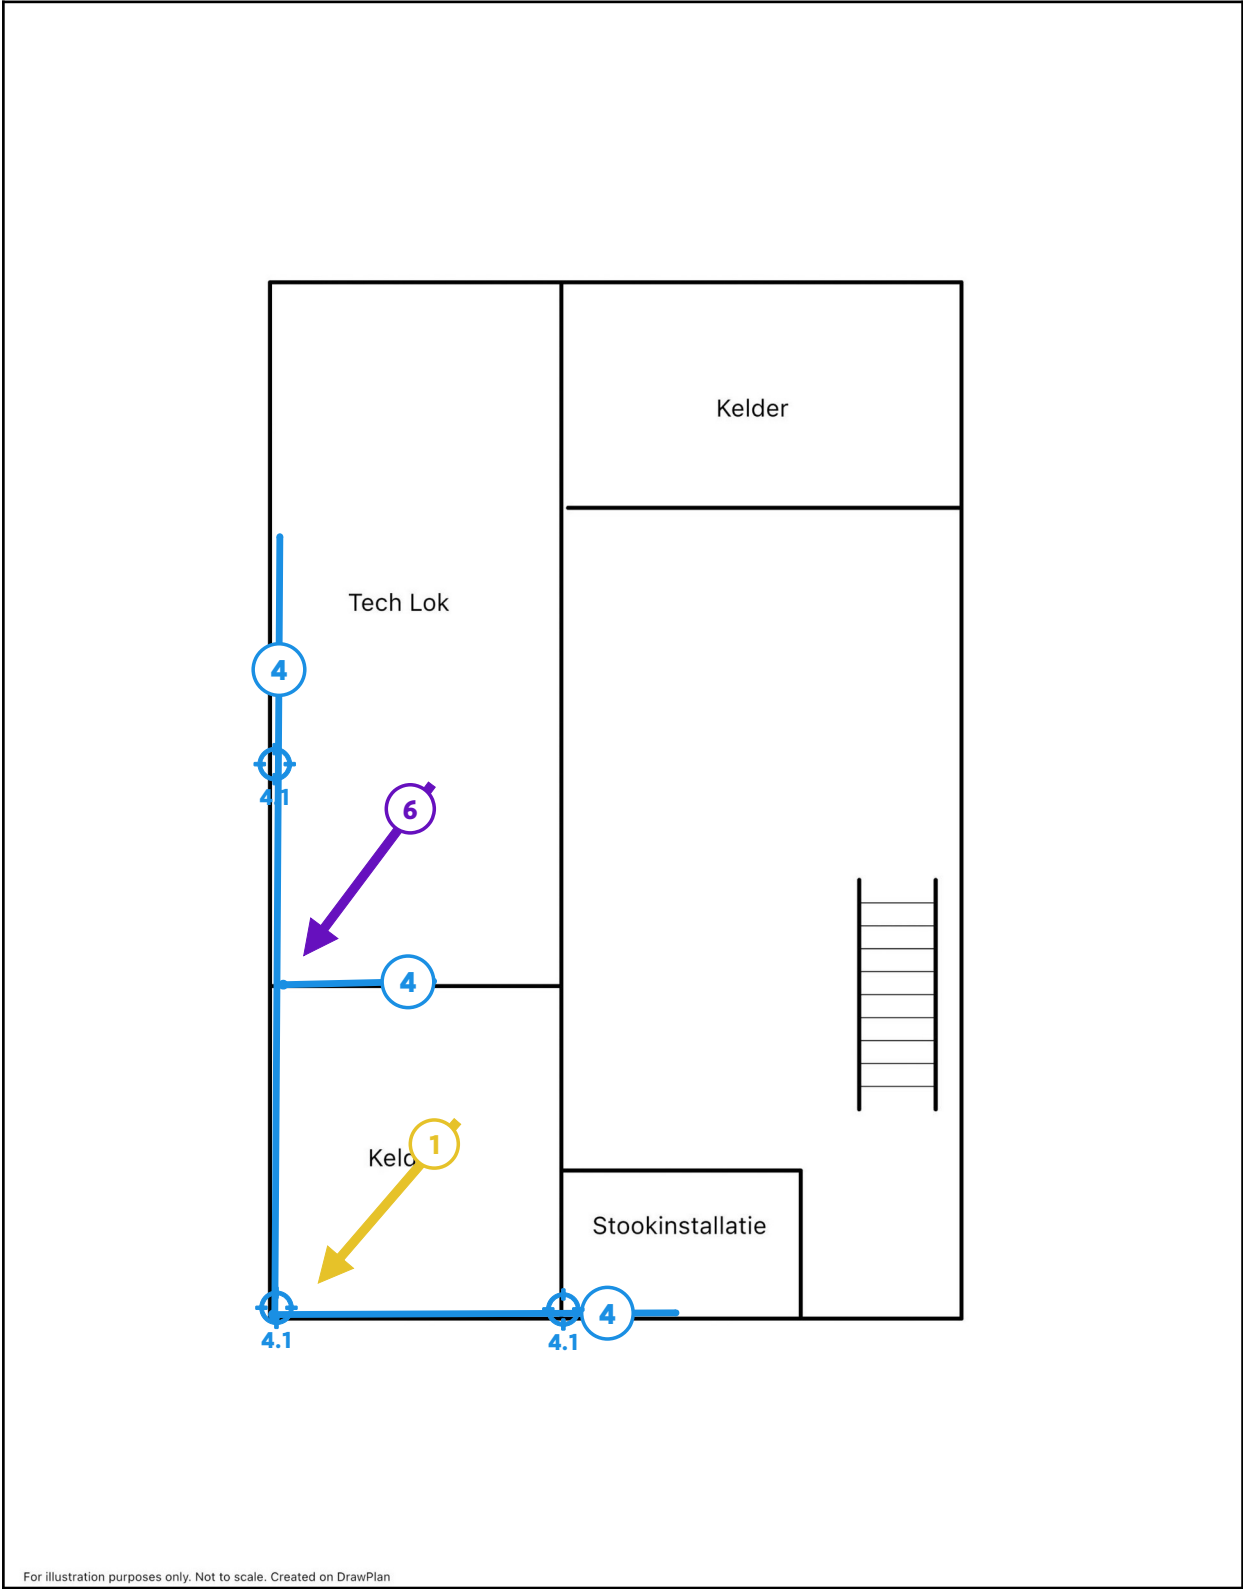
# Plan 1.2: Kelder

| 1. Bakeliet schakelkast | Asbestmateriaal | Zorgvuldig beheren |

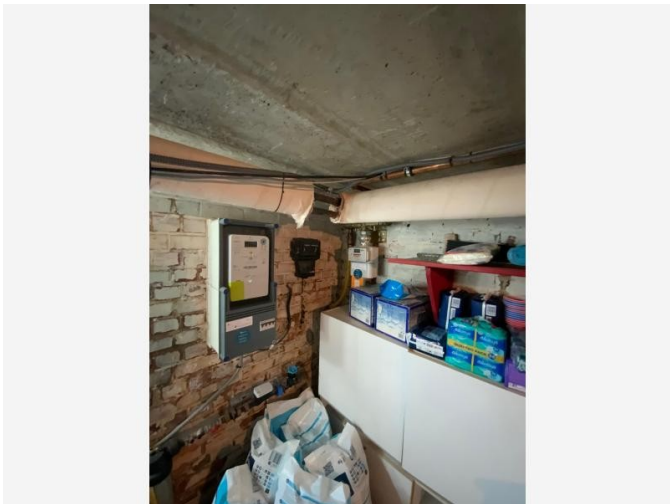
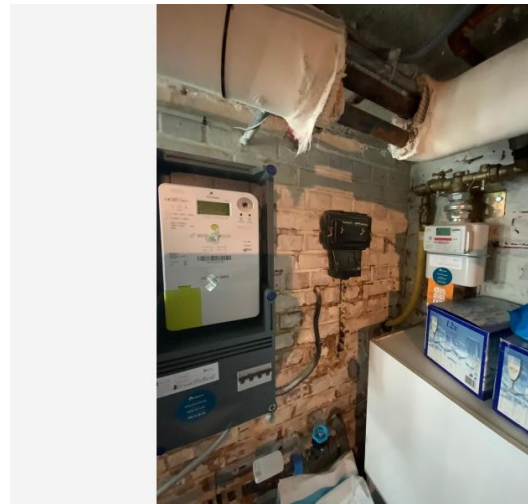
Het asbestmateriaal valt onder de mijlpaal van 2040.

Zorgvuldig beheren

| Eindbeoordeling materiaalisico | Laag materiaalisico en/of verlaagde kans op vezelvrijgave |

| Asbestsoort (vezeltype) | Crocidoliet aanwezig |
| Asbestconcentratie | Laag (< 50%) |
| Toestand van het materiaal | Onbeschadigd, niet verweerd |

| Beschrijving | Bakeliet schakelkast |
| Identificatiemethode | <p>De asbestdeskundige beoordeelt het materiaal als asbestverdacht en dus asbesthoudend, en dit zonder monstername.</p> <p>Motivatie: De monstername brengt andere schade aan dan schade die inherent is aan de monstername.</p> |

- Zorg voor een veilig beheer. Vermijd het beschadigen van het asbestmateriaal. Controleer de toestand jaarlijks op wijzigingen.
- Voer bijkomende staalname(s) uit.

- Eenvoudige handelingen: mag via doe-het-zelf of door werknemer(s) met opleidingsattest eenvoudige handelingen  
Deze toepassing kan door een aannemer die over een opleidingsattest eenvoudige handelingen beschikt of door een particulier (doe-het-zelf), verwijderd worden indien er geen verhoogd risico op vrijgave van asbestvezels (max. concentratie 0,01 vezels/cm<sup>3</sup> - CODEX Art. VI.3-54) ontstaat en de toepassing voorafgaand wordt gefixeerd/bevochtigd; de individuele elementen zonder machinale werktuigen (boormachine, slijpschijf, hogedrukreiniger,...) en zonder breken of gooien een voor een losgemaakt worden; en ten slotte dubbel en luchtdicht verpakt weggevoerd worden naar een erkend afvalpunt (recyclagepark).

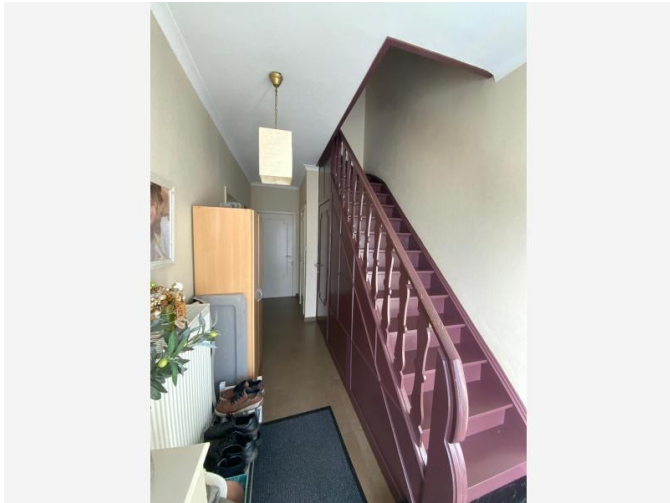
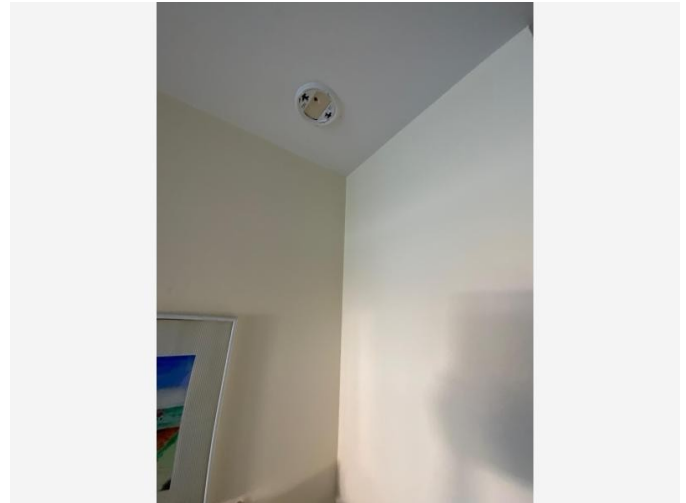
## Fiche 2: Pleisterwerk wanden

Geen asbest

| # | Type | Referentie | Resultaat |
|---|---|---|---|
| 2.1 | Mengmonster | 18326-Plei-jul | Geen asbest |

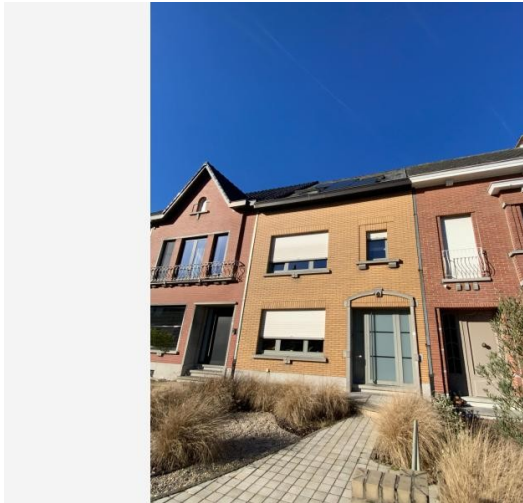
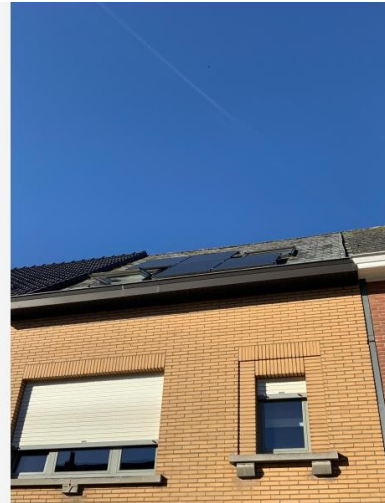
## Fiche 3: Dak bestaande uit leien

Geen asbest

| # | Type | Referentie | Resultaat |
|---|---|---|---|
| 3.1 | Puntmonster | 18326-lei-jul | Geen asbest |

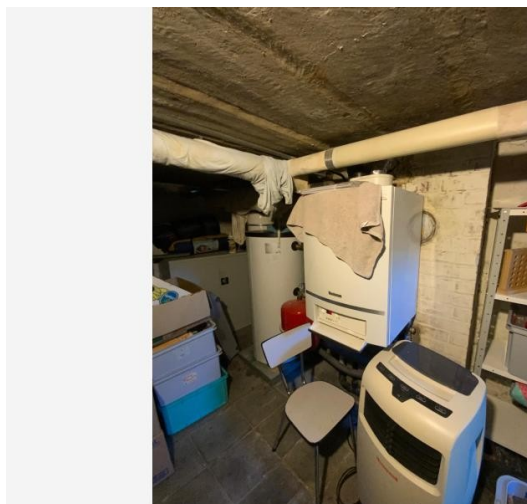
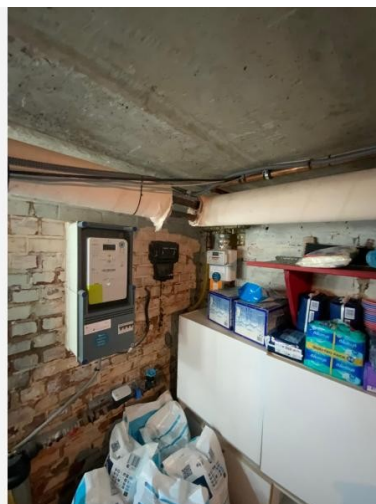
## Fiche 4: Leidingisolatie (gips)

Geen asbest

| # | Type | Referentie | Resultaat |
|---|---|---|---|
| 4.1 | Mengmonster | 18326-therm-jul | Geen asbest |

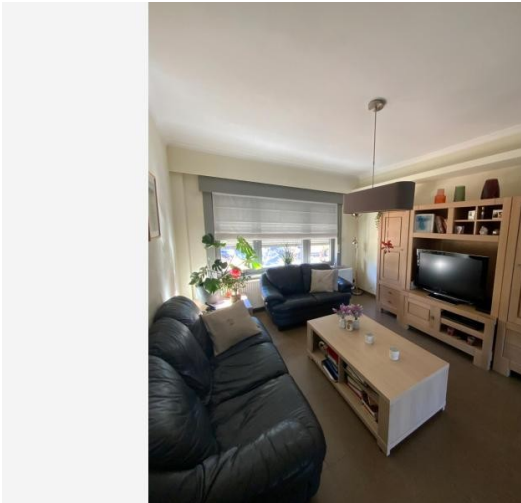
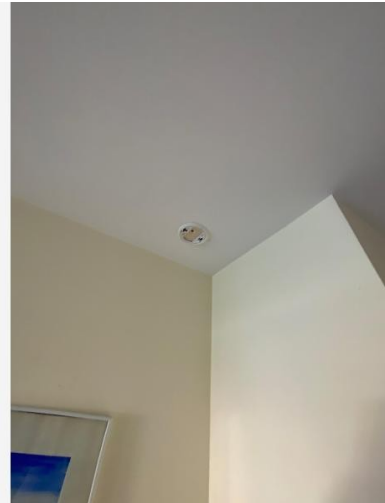
## Fiche 5: Pleisterwerk plafonds

Geen asbest

| # | Type | Referentie | Resultaat |
|---|---|---|---|
| 5.1 | Mengmonster | 18326-pleipla-jul | Geen asbest |

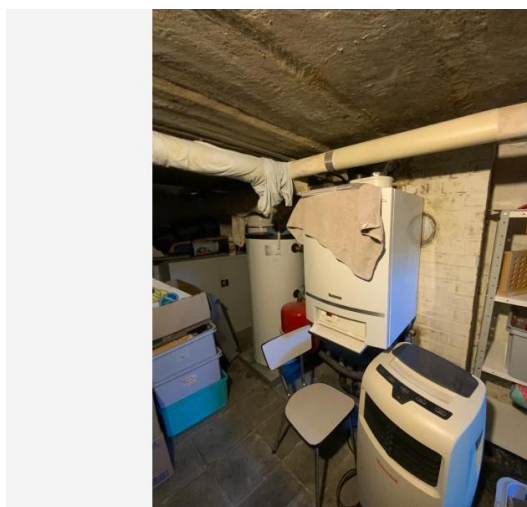
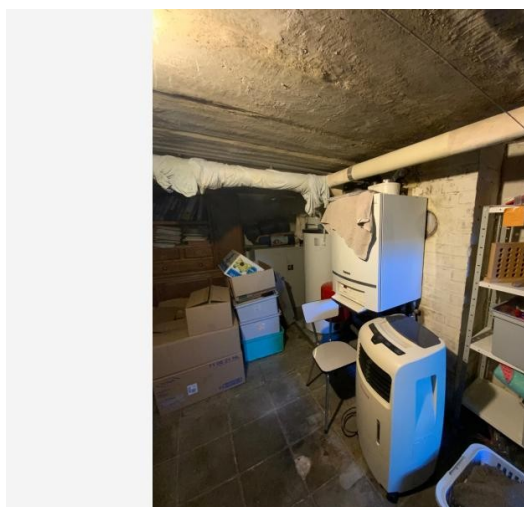
### Fiche 6: CV-ketel (niet verdacht)

| Beschrijving | Notitie | Terug te vinden op plannen |
|---|---|---|
| Fiche 6: CV-ketel (niet verdacht) | De CV-ketel (dichtingen, isolerend materiaal) is niet asbestverdacht. | Plan 1.2: Kelder |
