Asbestinventarisatetest

Oude Steenweg 20/2, 9500 Geraardsbergen

Attestnummer : 20241223-000372.000

Uitgegeven op : 23.12.2024

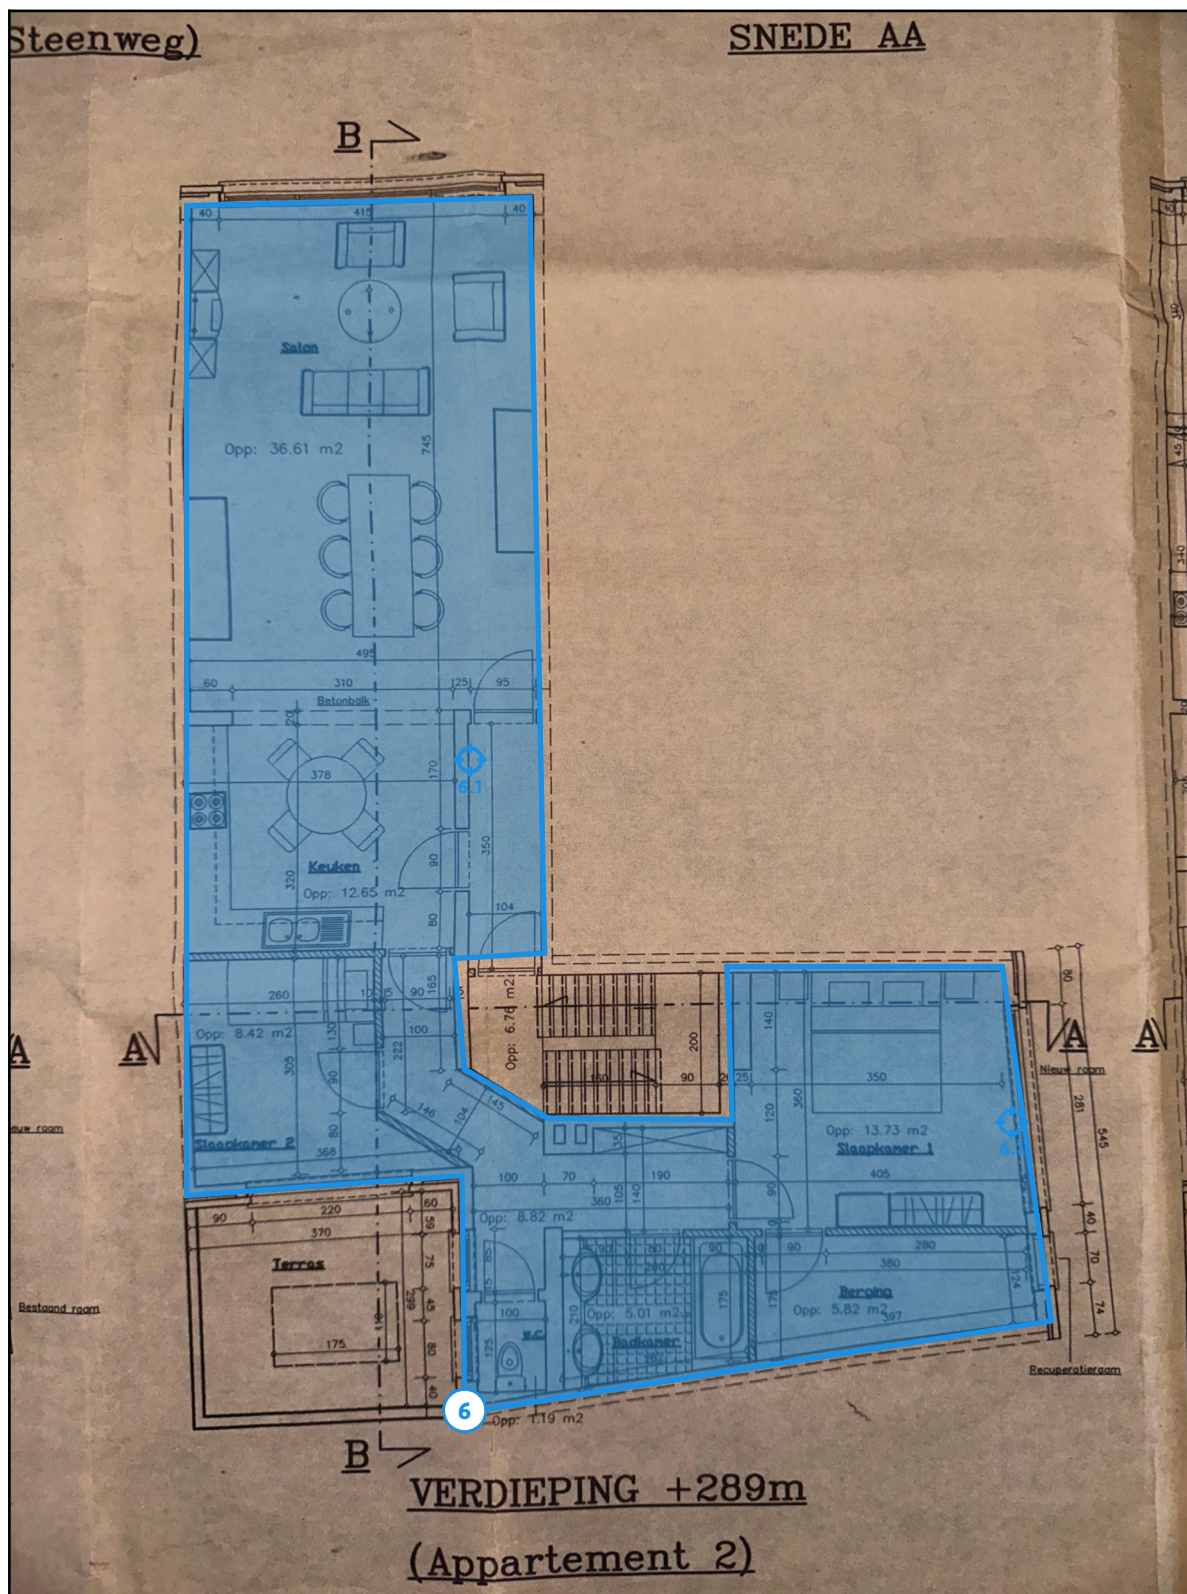
Plan 1.1: +1

6. 101. Wanden: pleisterwerk	Geen asbest	-
6.1 Code: 101	Mengmonster	-

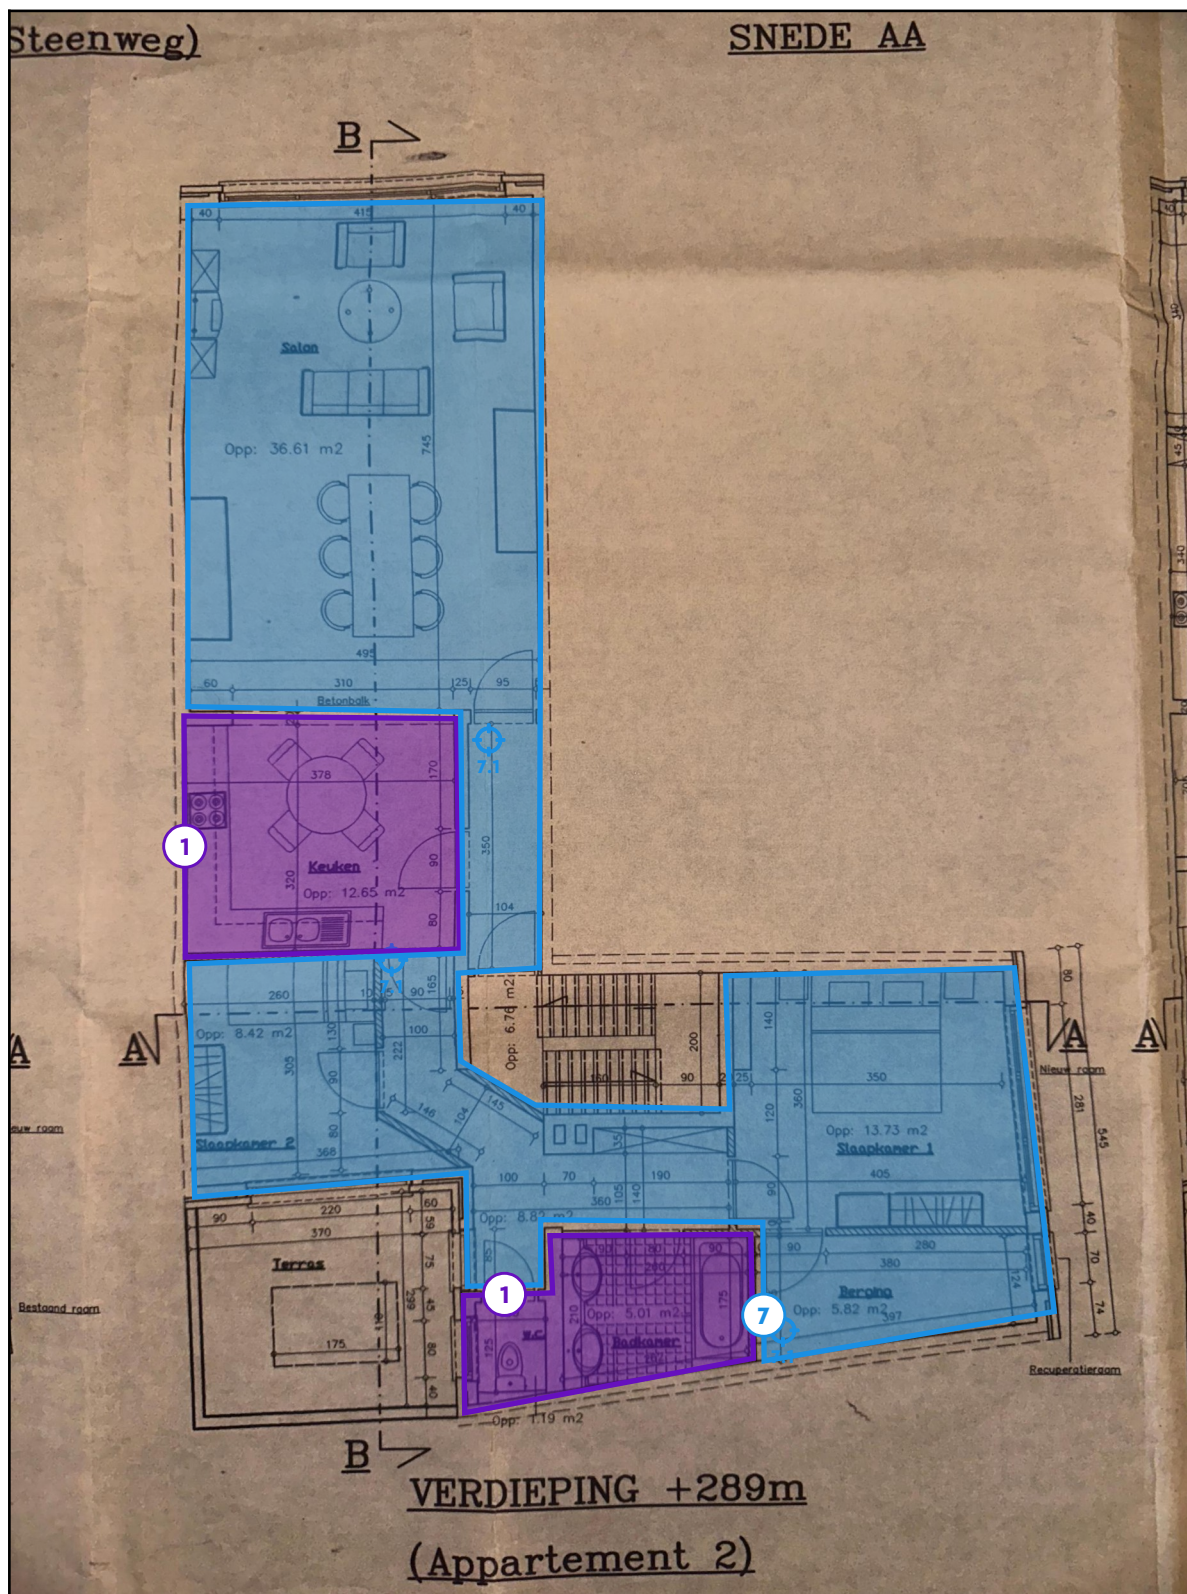
Plan 1.2: +1

1.1004. Plafonds: Lambrisering / beplatingen	Advies	-
7.201. Plafonds: pleisterwerk.	Geen asbest	-
7.1 Code: 201	Mengmonster	-

Verskillende plafonds bestaan uit beplating en/of lambriseringen. Binnen het kader van een niet-destructief onderzoek konden de achterliggende lagen niet worden geanalyseerd. Enkel door deze te verwijderen of door een destructief onderzoek kunnen de achterliggende lagen geanalyseerd worden. Bij vernieuwing van deze binnenschil wordt aanbevolen om nieuw monsternamen te laten nemen.

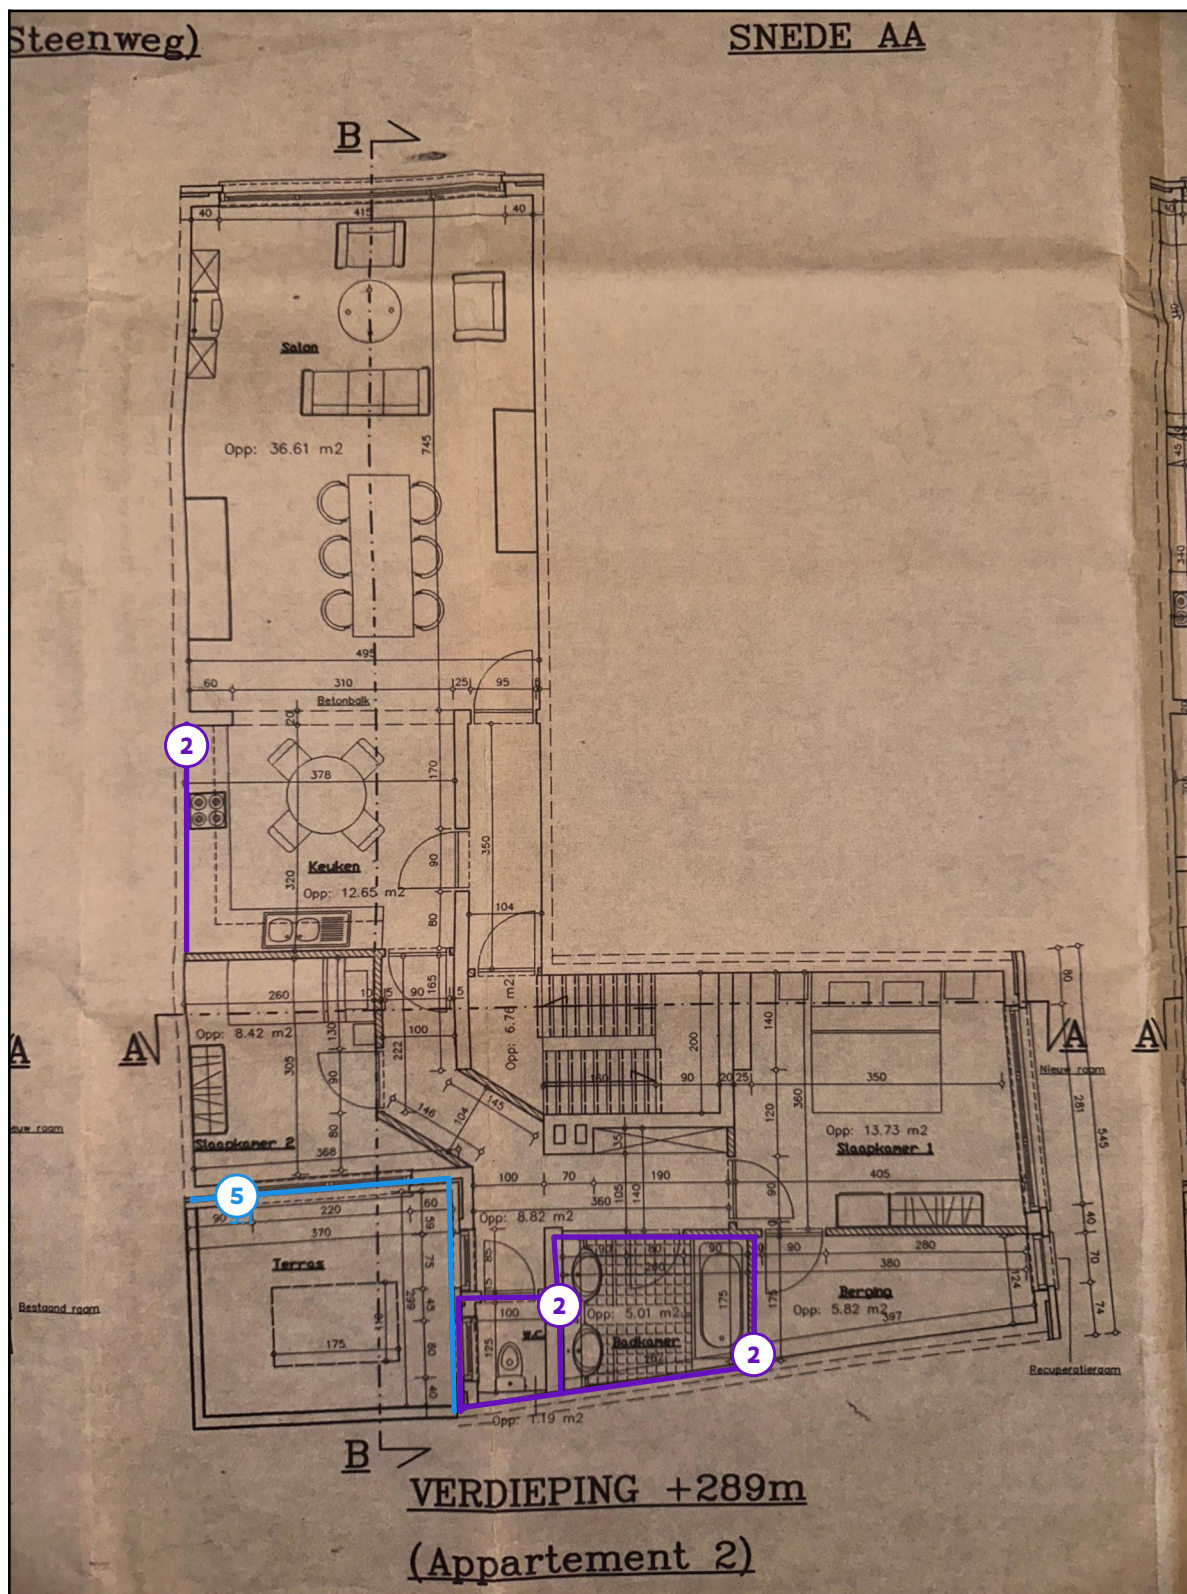
Plan 1.3: +1

2. 1011. tegellijm achter faiancetegels	Advies	-
5. 703. Buitenschil: cementgebonden crepi	Geen asbest	-
5.1 Code: +1/003	Puntmonster	-

Achter de tegels kan asbesthoudende lijm gebruikt zijn. Bij sloop of grondige werken en bij het (plaatselijk) verwijderen van deze tegels wordt aangeraden steeds bijkomende stalen te laten nemen van de lijm indien deze wordt aangetroffen.

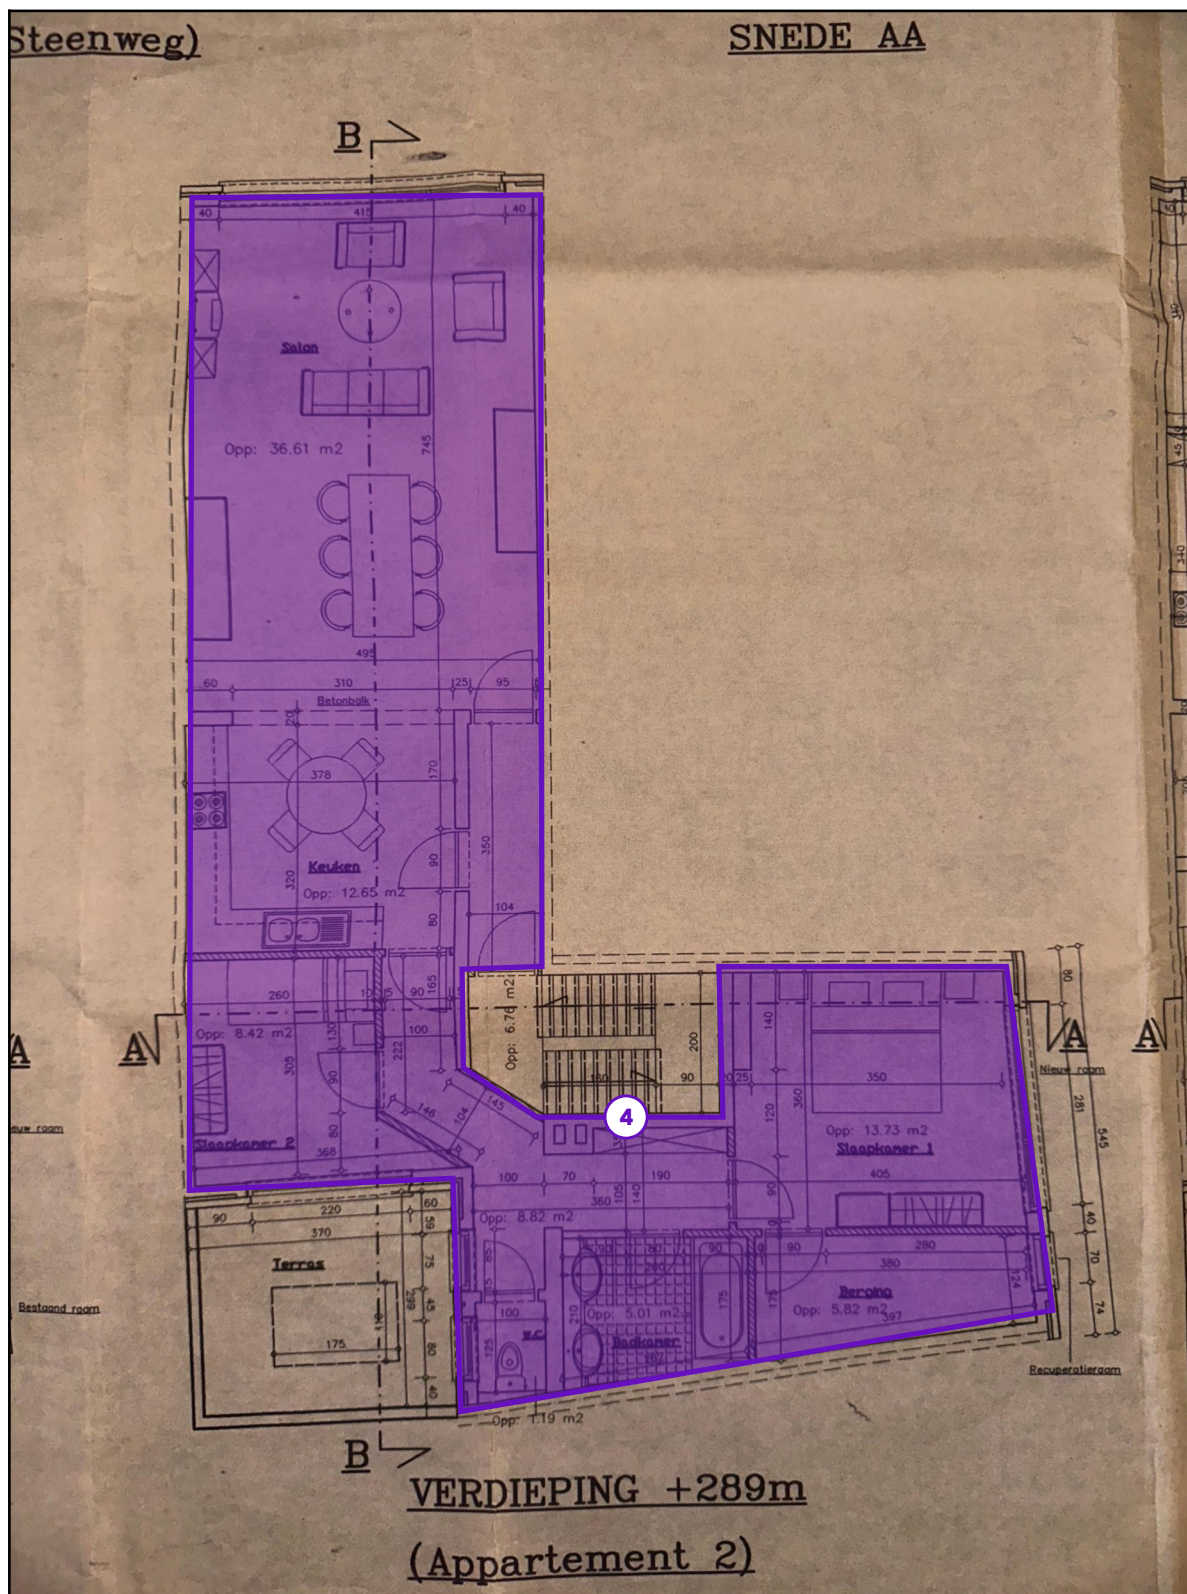
Plan 1.4: +1

4. 1002. Wanden: lambrisering / beplating.	Advies	-
--	--------	---

Verschillende wanden bestaan uit beplating en/of lambriseringen. Binnen het kader van een niet-destructief onderzoek konden de achterliggende lagen niet worden geanalyseerd. Enkel door deze te verwijderen of door een destructief onderzoek kunnen de achterliggende lagen geanalyseerd worden. Bij vernieuwing van deze binnenschil wordt aanbevolen om nieuw monsternamen te laten nemen.

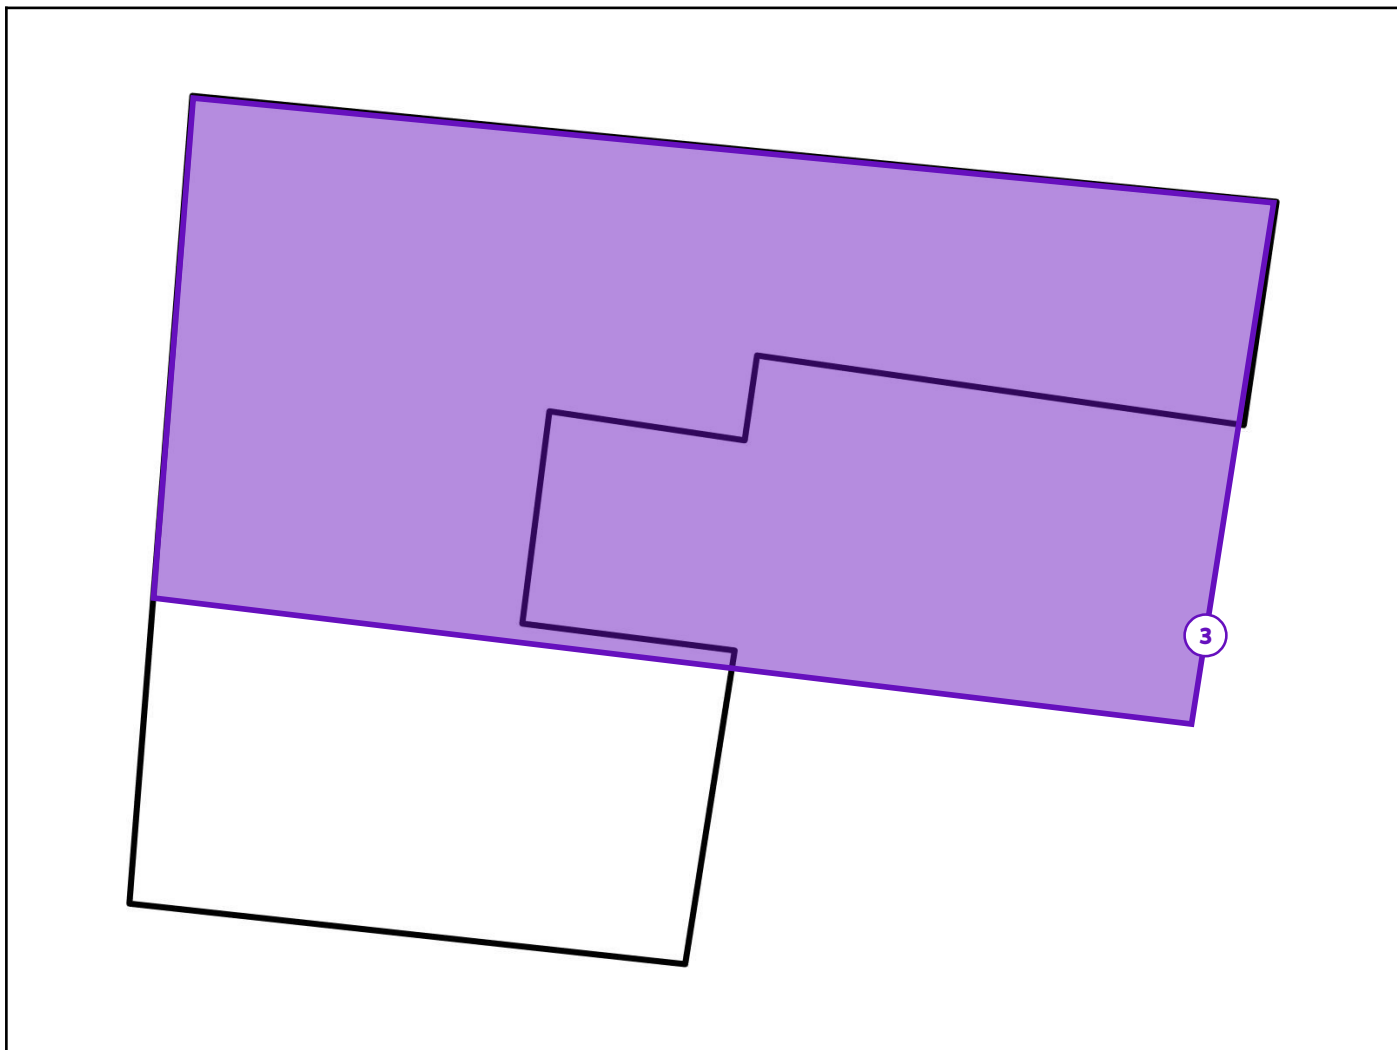
Plan 2.1: Hoofdgebouw plan

Beschrijving	Type	Actie
3. gemeenschappelijke berging / tellerlokaal	Advies	-

In de gemeenschappelijke berging/tellerlokaal met ingang via Lorreinestraat zijn er vermoedelijk asbesthoudende materialen aanwezig (oa isolatie aan uit werking gestelde chauffagebuizen). Tegen uiterlijk 1/1/2027 dient hiervoor een attest te worden opgemaakt.

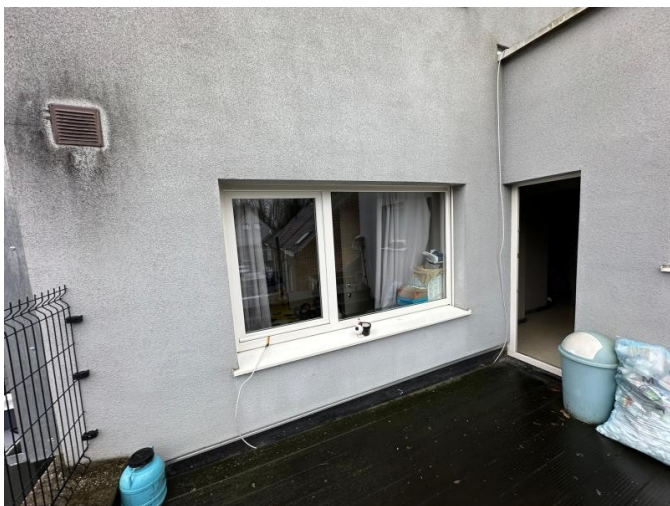
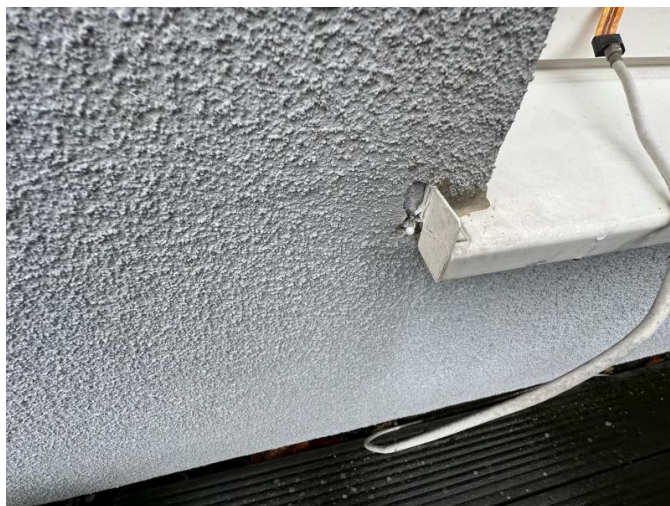
Fiche 5: 703. Buitenschil: cementgebonden crepi

Geen asbest

#	Type	Referentie	Resultaat
5.1	Puntmonster	+1/003	Geen asbest

Beschrijving	703. Buitenschil: cementgebonden crepi
Omgeving	Buiten
Primaire drager	Wand buitenschil
Bindmiddel van materiaal	Cement
Gebondenheid op basis van bindmiddel	Hecht
Hoeveelheid (gewicht - aantal)	<ul style="list-style-type: none">• 1.000,00 kg - 1 stuk
Totaal gewicht	1.000,00 kg
Identificatiemethode	Vaststelling met monstername
Destructieve handeling voor identificatie	Nee
Opmerking	Indien het staal negatief is: de vaststelling dat deze toepassing asbestveilig is, is gebaseerd op een puntstaal, welke door een erkend labo werd geanalyseerd. Dit geeft slechts een indicatie van de asbestveilige toestand bij het monsterpunt. Bij sloop of grondige werken en bij het (plaatselijk) verwijderen of herstellen van het crepi wordt aangeraden om bijkomende stalen af te nemen van elke onderdeel dat wordt gesaneerd.

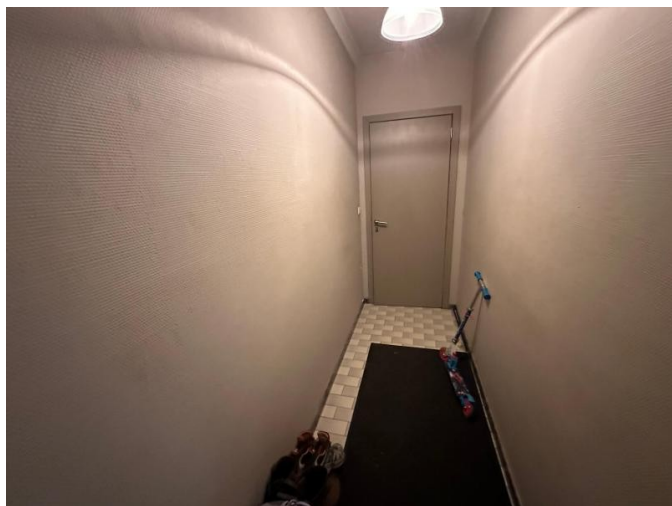
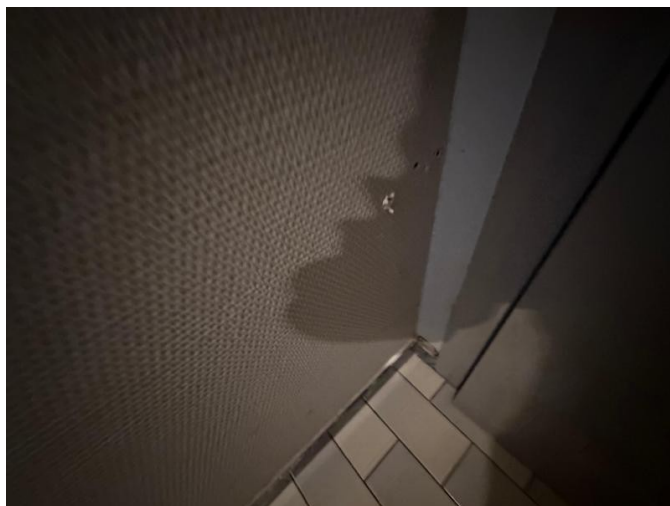
Fiche 6: 101. Wanden: pleisterwerk

Geen asbest

#	Type	Referentie	Resultaat
6.1	Mengmonster	101	Geen asbest

Beschrijving	101. Wanden: pleisterwerk
Omgeving	Binnen
Primaire drager	Binnenwand
Bindmiddel van materiaal	Gips - kalk
Gebondenheid op basis van bindmiddel	Niet-hechtgebonden
Hoeveelheid (oppervlakte - dikte - aantal)	• 230,00 m ² - 1,00 cm - 1 stuk
Totaal volume	2,30 m ³
Identificatiemethode	Vaststelling met monstername
Destructieve handeling voor identificatie	Nee
Opmerking	<p>De opgegeven oppervlaktes zijn indicatief.</p> <p>De vaststelling dat de wanden asbestveilig zijn, is gebaseerd op een beperkt aantal monsterstalen welke door een erkend labo werden geanalyseerd. Daardoor geeft dit vooral een indicatie van de algemene asbestveilige toestand. De stalen werden afgenomen in de volgende ruimtes: droge ruimte, natte ruimte, traphal en stooklokaal, behalve bij gebrek aan origineel nat aangebracht pleisterwerk. Bij sloop of grondige werken en bij het (plaatselijk) verwijderen van het pleisterwerk wordt aangeraden steeds bijkomende stalen te nemen van elke muur.</p>

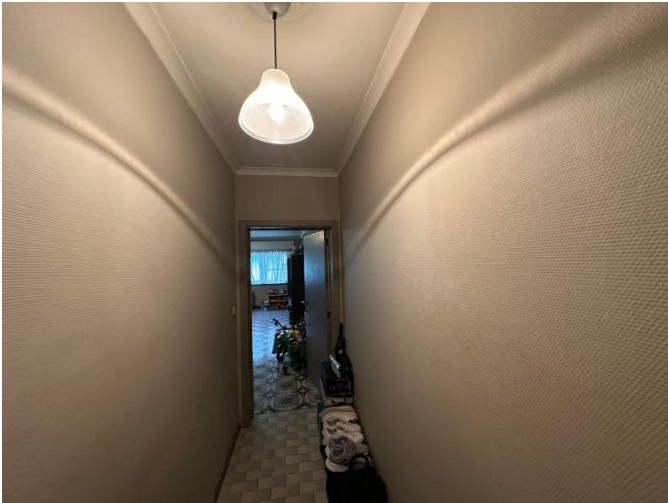
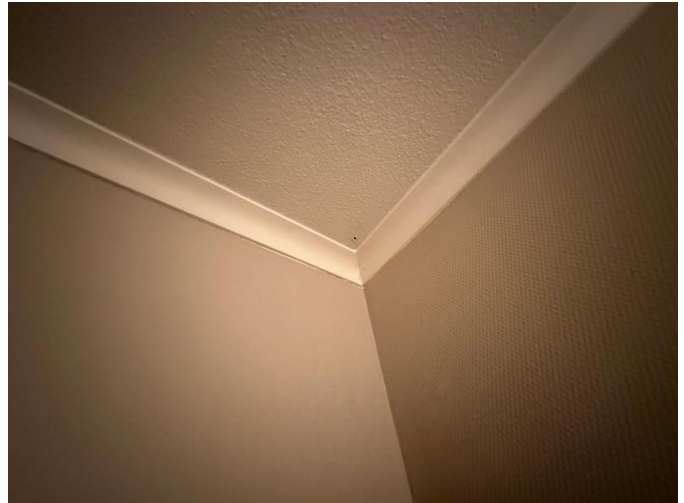
Geen asbest

#	Type	Referentie	Resultaat
7.1	Mengmonster	201	Geen asbest

Beschrijving	201. Plafonds: pleisterwerk.
Omgeving	Binnen
Primaire drager	Plafond
Bindmiddel van materiaal	Gips - kalk
Gebondenheid op basis van bindmiddel	Niet-hechtgebonden
Hoeveelheid (oppervlakte - dikte - aantal)	• 115,00 m ² - 1,00 cm - 1 stuk
Totaal volume	1,15 m ³
Identificatiemethode	Vaststelling met monsternamen
Destructieve handeling voor identificatie	Nee
Opmerking	<p>De opgegeven oppervlaktes zijn indicatief.</p> <p>De vaststelling dat de plafonds asbestveilig zijn, is gebaseerd op een beperkt aantal monsterstalen welke door een erkend labo werden geanalyseerd. Daardoor geeft dit vooral een indicatie van de algemene asbestveilige toestand. De stalen werden afgenomen in de volgende ruimtes: droge ruimte, natte ruimte, traphal en stooklokaal, behalve bij gebrek aan origineel nat aangebracht pleisterwerk. Bij sloop of grondige werken en bij het (plaatselijk) verwijderen van het pleisterwerk wordt aangeraden steeds bijkomende stalen te nemen van elk plafond.</p>
