# Asbestinventarisatetest

Buizemontstraat 50, 9500 Geraardsbergen

Attestnummer : 20251012-000197.000

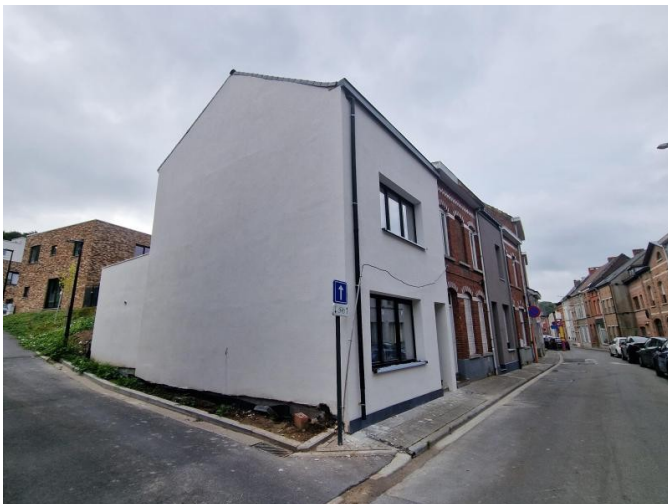
De crepi bevat geen asbesthoudende componenten. Enkel de voorgevel werd behouden; de rest van het gebouw werd gesloopt en opnieuw opgebouwd.

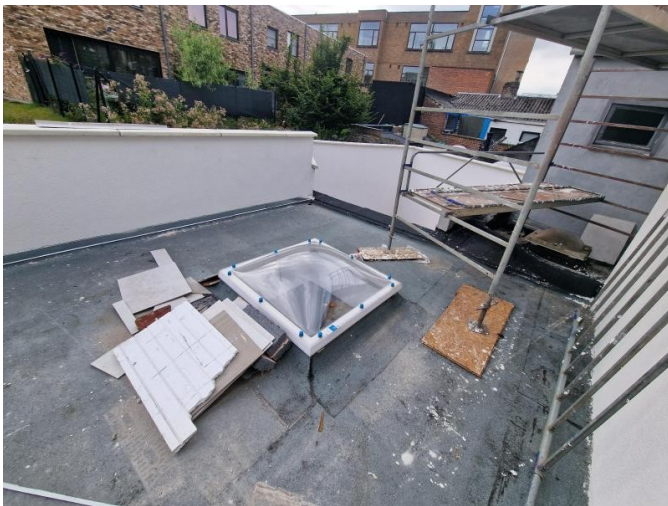
Het plat dak bevat geen asbesthoudende materialen. Enkel de voorgevel werd behouden; de rest van het gebouw werd gesloopt en opnieuw opgebouwd.

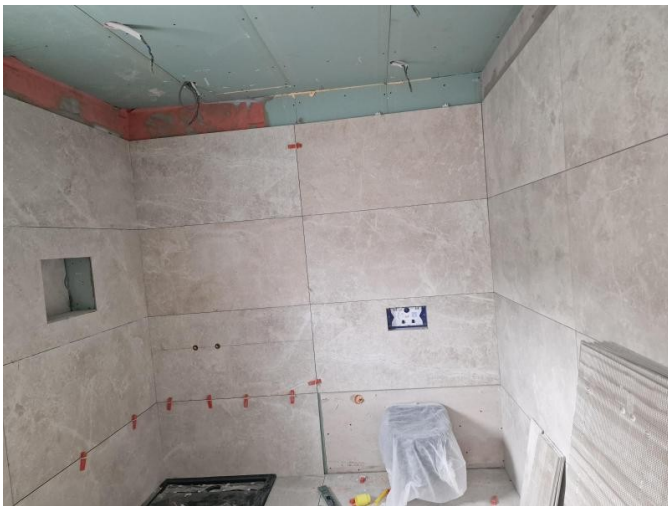
De wandtegels bevatten geen asbesthoudende elementen. Alleen de voorgevel bleef behouden, het overige werd afgebroken en zorgvuldig heropgebouwd.

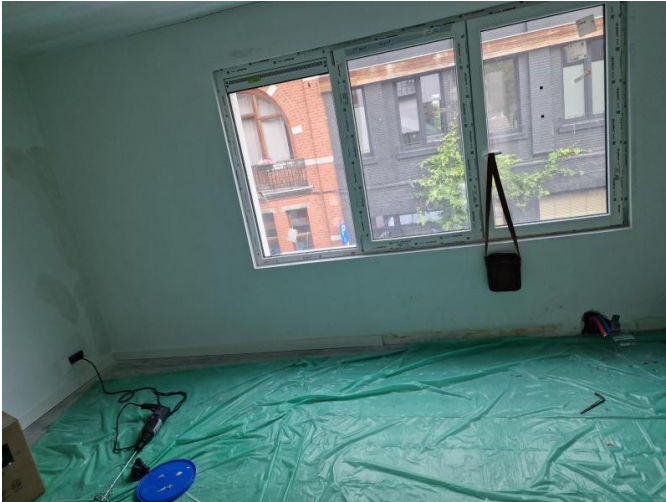
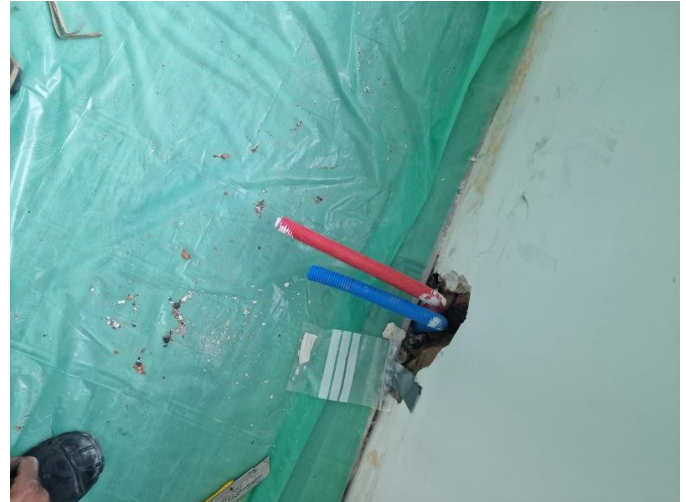
## Fiche 6: Pleisterwerk muren (living + slaapkamer VER1 en slaapkamer VER2)

Geen asbest

| # | Type | Referentie | Resultaat |
|---|---|---|---|
| 6.1 | Mengmonster | MM1 | Geen asbest |

| Opmerking | De oppervlakte is een schatting. Er werden enkel stalen genomen van de bestaande gevel. De rest van het gebouw werd gesloopt en opnieuw opgebouwd. |
