Asbestinventarisatetest

Buizemontstraat 132, 9500 Geraardsbergen

Attestnummer : 20251213-000025.000

Uitgegeven op : 13.12.2025

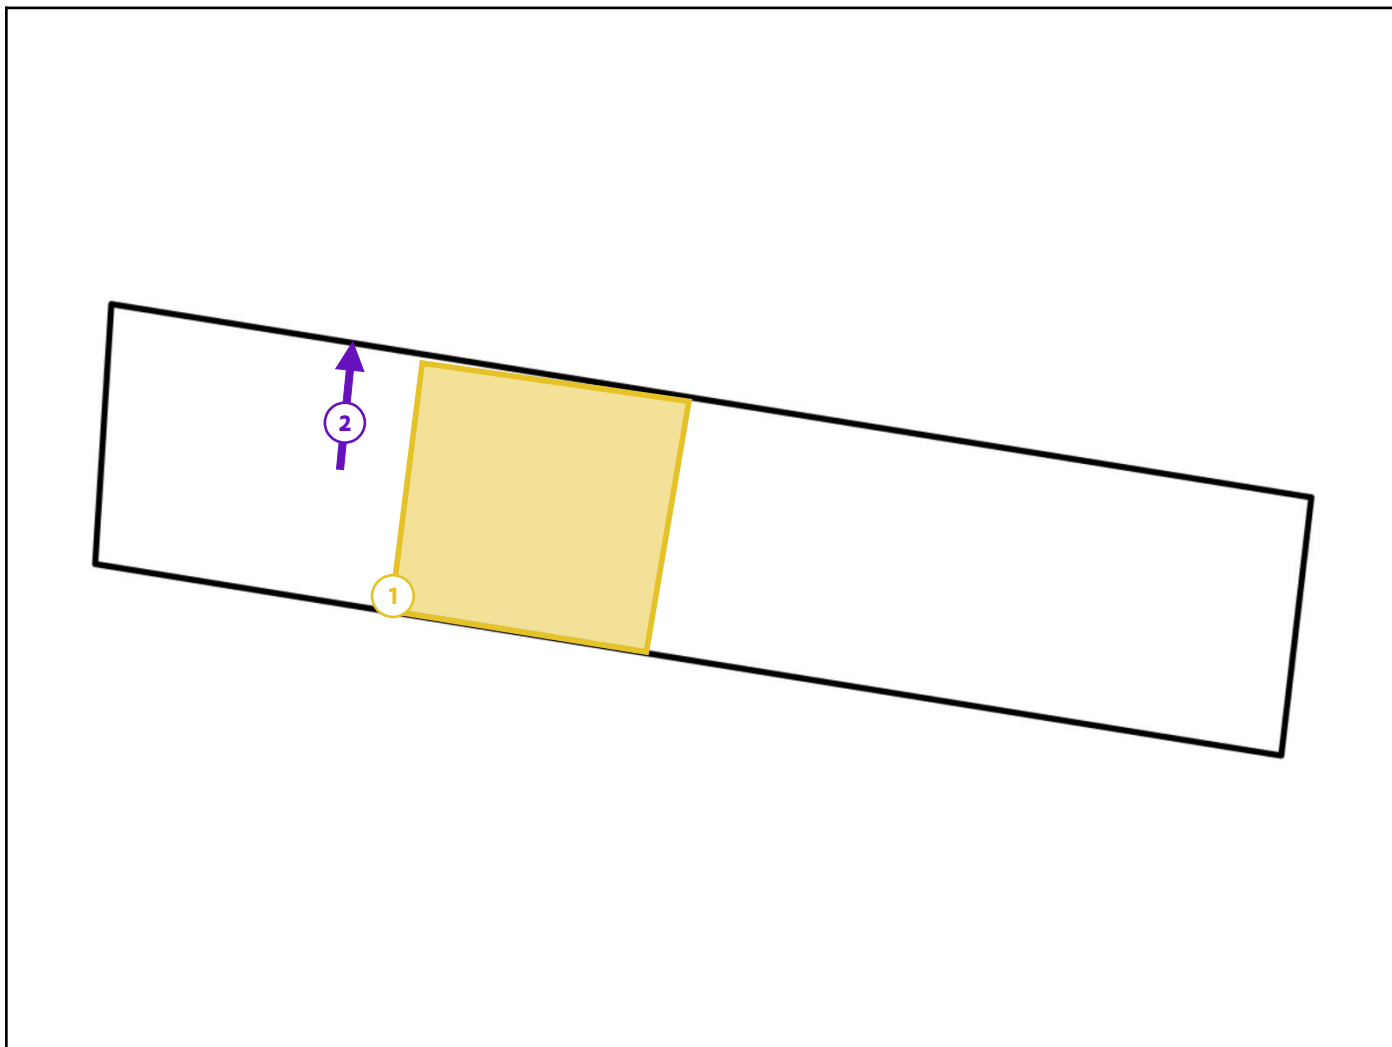
Plan 1.1: Woning plan daken

Beschrijving	Type	Actie
1. Roofing plat dak	Asbestmateriaal	Zorgvuldig beheren
2. Schouw	Beperking	-

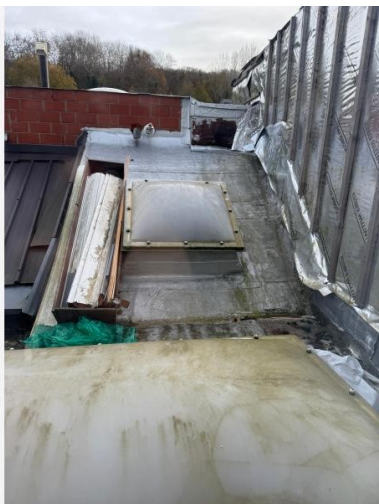
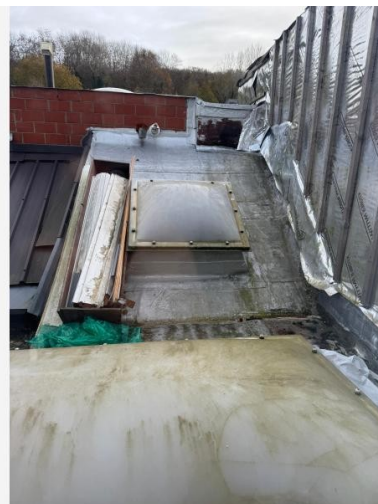
Het asbestmateriaal valt onder de mijlpaal van 2040.

Eindbeoordeling materiaalrisico	Zeer laag materiaalrisico en/of zeer lage kans op vezelvrijgave
---------------------------------	---

Gebondenheid	Categorie 1: hechtgebonden in oorsprong
Asbestsoort (vezeltype)	Alleen chrysotiel
Asbestconcentratie	Laag (< 50%)
Afschermingsgraad van het gehele materiaal	Geheel of deels vrij aan de buitenlucht
Toestand van het materiaal	Onbeschadigd, niet verweerd

Beschrijving	Roofing plat dak
Omgeving	Buiten
Primaire drager	Plat dak
Asbestmateriaal	Dak- en gevelbekleding - Roofing
Bindmiddel van asbestmateriaal	Bitumen (roofing, teer, asfalt)
Gebondenheid op basis van bindmiddel	Hecht
Hoeveelheid (oppervlakte - aantal)	<ul style="list-style-type: none">• 15,00 m² - 1 stuk
Totale oppervlakte	15,00 m ²
Eenvoudig bereikbaar	Ja
Bevestigingswijze	<ul style="list-style-type: none">• Verlijmd, ingegoten, versmeerd
Identificatiemethode	De asbestdeskundige beoordeelt het materiaal als asbesthoudend, en dit zonder monsternamen.
Destructieve handeling voor identificatie	Nee
Opmerking	Staalname was niet mogelijk vanwege het risico op het veroorzaken van lekschade.

- Zorg voor een veilig beheer. Vermijd het beschadigen van het asbestmateriaal. Controleer de toestand jaarlijks op wijzigingen.
- Voer bijkomende staalname(s) uit.

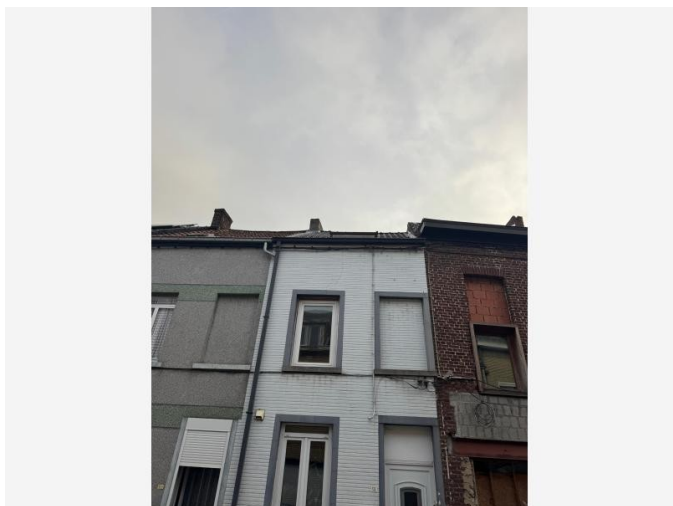
Situeringfoto

Tijdelijke beperking

Reden: Het te onderzoeken materiaal situeert zich hoger dan 3,50 m te rekenen vanaf een veilige ondergrond

Uitleg van de asbestdeskundige: De schouw bevat binnenin mogelijk een asbestcement rookgaskanaal. Laat dit onderzoeken bij eventuele werken.

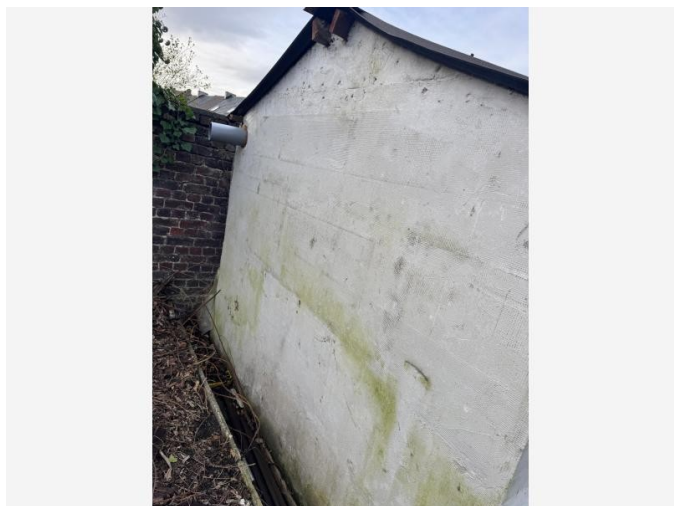
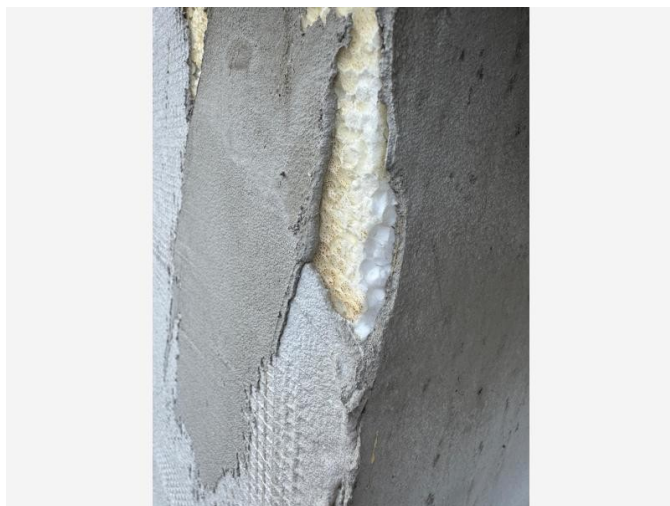
Geen asbest

#	Type	Referentie	Resultaat
3.1	Mengmonster	2	Geen asbest

Beschrijving	Cementen smeerlaag buiten
Omgeving	Buiten
Primaire drager	Wand buitenschil
Bindmiddel van materiaal	Cement
Gebondenheid op basis van bindmiddel	Hecht
Hoeveelheid (gewicht - aantal)	<ul style="list-style-type: none">• 150,00 kg - 1 stuk
Totaal gewicht	150,00 kg
Identificatiemethode	Een monstername door de asbestdeskundige met laboanalyse door een asbestlabo.
Destructieve handeling voor identificatie	Nee
Opmerking	De hoeveelheid is een zo nauwkeurig mogelijke opmeting. Hieraan kunnen evenwel geen rechten worden ontleend.

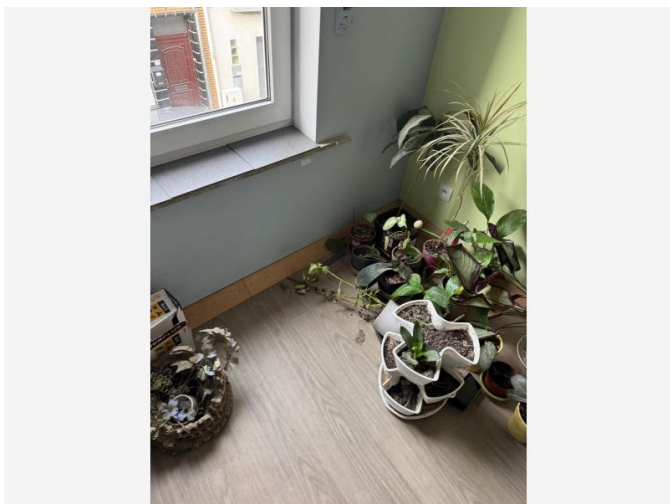
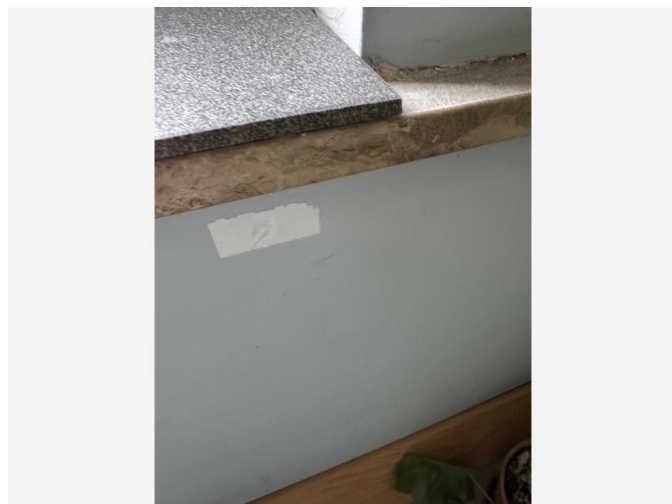
Fiche 4: Pleisterwerk wanden

Geen asbest

#	Type	Referentie	Resultaat
4.1	Mengmonster	1	Geen asbest

Beschrijving	Pleisterwerk wanden
Omgeving	Binnen
Primaire drager	Binnenwand
Bindmiddel van materiaal	Gips - kalk
Gebondenheid op basis van bindmiddel	Niet-hechtgebonden
Hoeveelheid (oppervlakte - dikte - aantal)	• 300,00 m ² - 1,00 cm - 1 stuk
Totaal volume	3,00 m ³
Identificatiemethode	Een monstername door de asbestdeskundige met laboanalyse door een asbestlabo.
Destructieve handeling voor identificatie	Nee
Opmerking	<p>Geen zichtbaar pleisterwerk aanwezig op de plafonds.</p> <p>De hoeveelheid is een zo nauwkeurig mogelijke opmeting. Hieraan kunnen evenwel geen rechten worden ontleend. Waar mogelijk, wordt staalname uitgevoerd conform het inspectieprotocol: in een droge ruimte zoals een slaapkamer, in een natte ruimte zoals een keuken of badkamer, in een traphal en in een stookruimte.</p>

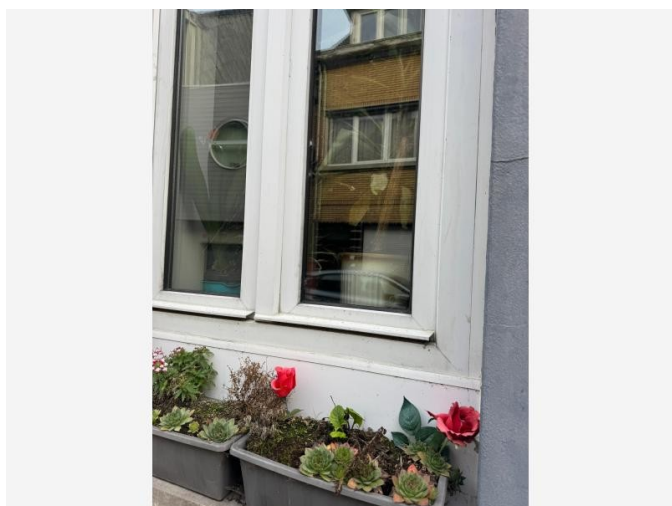
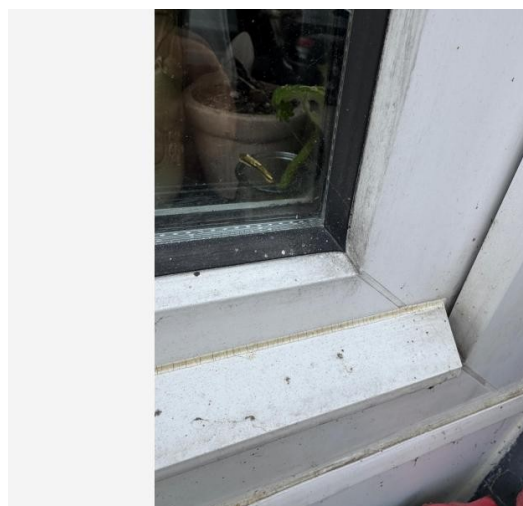
Beschrijving	Notitie	Terug te vinden op plannen
Fiche 5: Kit aan de ramen	De kit aan de ramen is niet asbestverdacht.	-
Fiche 6: Dakbedekking bestaande uit pannen (niet verdacht)	De dakbedekking is niet-asbestverdacht.	-
