# Asbestinventarisatattest

Vianebaan 79, 1570 Pajottegem

Attestnummer : 20260316-000427.000

Uitgegeven op : 16.03.2026

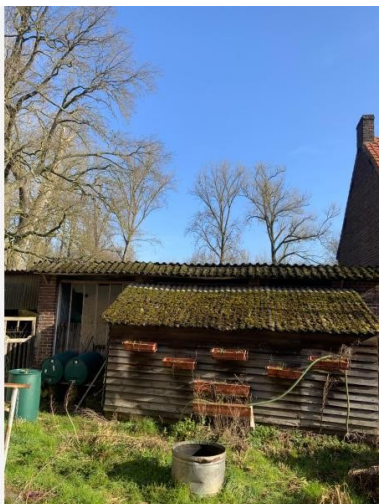
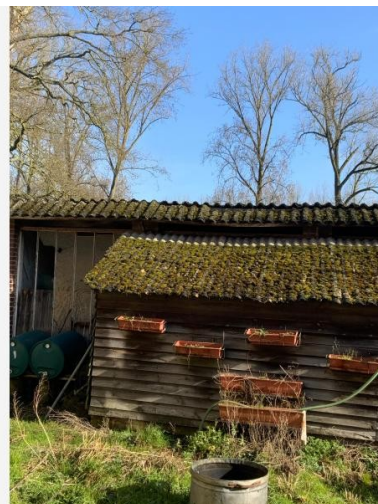
| Beschrijving | Type | Actie |
|---|---|---|
| 1. Dak bestaande uit golfplaten | Asbestmateriaal | Verwijderen |

Het asbestmateriaal valt onder de mijlpaal van 2034.

| Eindbeoordeling materiaalrisico | Laag materiaalrisico en/of verlaagde kans op vezelvrijgave |

| Gebondenheid | Categorie 1: hechtgebonden in oorsprong |
| Asbestsoort (vezeltype) | Alleen chrysotiel aanwezig |
| Asbestconcentratie | Laag (< 50%) |
| Toestand van het materiaal | Licht beschadigd, licht verweerd. Intacte calciumsilicaatplaat of materiaal met categorie 3-gebondenheid |

| # | Type | Referentie | Resultaat |
|---|---|---|---|
| 1.1 | Puntmonster | 12326-golf-via | Chrysotiel |

| Beschrijving | Dak bestaande uit golfplaten |
| Asbestmateriaal | Dak- en gevelbekleding - Golfplaat |
| Hoeveelheid (oppervlakte - aantal) | <ul style="list-style-type: none"><li>• 20,00 m<sup>2</sup> - 1 stuk</li></ul> |

Verwijderen

- Verwijder dit asbestmateriaal zo snel mogelijk. Volg de toestand goed op.
- Hemelwater dat afspoelt van asbestcement daken of gevels kan asbestdeeltjes bevatten. Gebruik het enkel voor gesloten circuits (bv. spoelen toiletten). Reinig na het vervangen van het dak of de gevel de dakgoten en regenwaterput of -ton om asbesthoudend sediment of slib te verwijderen
- Voer bijkomende staalname(s) uit.

- Eenvoudige handelingen: mag via doe-het-zelf of door werknemer(s) met opleidingsattest eenvoudige handelingen  
Deze toepassing kan door een aannemer die over een opleidingsattest eenvoudige handelingen beschikt of door een particulier (doe-het-zelf), verwijderd worden indien er geen verhoogd risico op vrijgave van asbestvezels (max. concentratie 0,01 vezels/cm<sup>3</sup> - CODEX Art. VI.3-54) ontstaat en de toepassing voorafgaand wordt gefixeerd/bevochtigd; de individuele elementen zonder machinale werktuigen (boormachine, slijpschijf, hogedrukreiniger,...) en zonder breken of gooien een voor een losgemaakt worden; en ten slotte dubbel en luchtdicht verpakt weggevoerd worden naar een erkend afvalpunt (recyclagepark).

- Eenvoudige handelingen: enkel door erkend asbestverwijderaar  
Deze toepassing kan enkel door een erkende asbestverwijderaar verwijderd worden omdat er hier automatisch een verhoogd risico op vrijgave van asbestvezels (max. concentratie 0,01 vezels/cm<sup>3</sup> - CODEX - Art. VI.3-54) ontstaat. (Bron: VLAREM II: 6.4.0.1 par1, par2 en par3). Een erkend asbestverwijderaar moet ingeschakeld worden voor deze toepassingen die niet (kunnen) worden verwijderd door de couveuzezakmethode, door hermetische zone of door de materialen beschreven in Vlare II, art. 6.4.0.1 par2. (Bron: Leidraad bij het Inspectieprotocol)

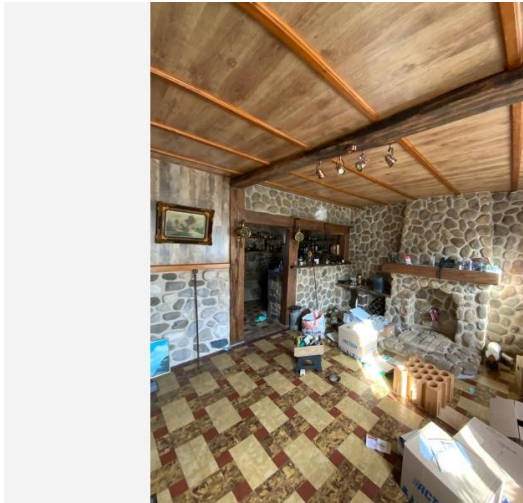
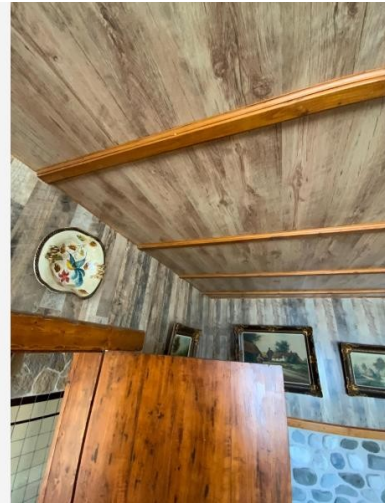
| 2. Plafonds bestaande uit voorzetpanelen | Advies | - |

De plafonds werden afgewerkt met niet-asbestverdachte voorzetpanelen die inspectie van de bedekte structuur (opbouw, pleisterwerk) verhinderen.

| Basis voor advies | De asbestdeskundige beoordeelt het materiaal als niet-asbestverdacht. |

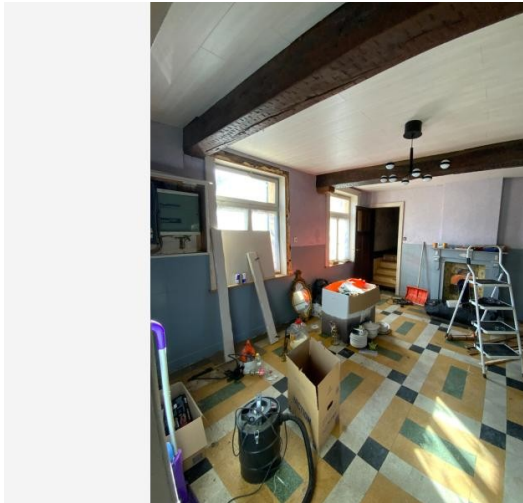
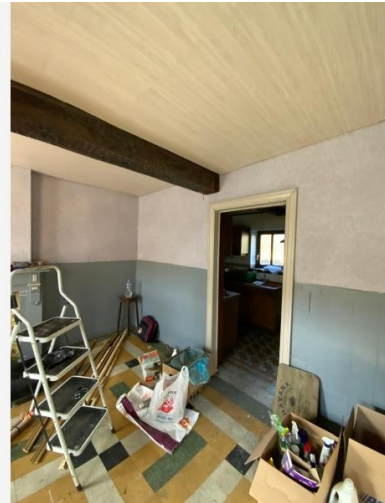
## Fiche 3: Pleisterwerk wanden

Geen asbest

| # | Type | Referentie | Resultaat |
|---|---|---|---|
| 3.1 | Mengmonster | 12326-Plei-via | Geen asbest |

| Beschrijving | Pleisterwerk wanden |

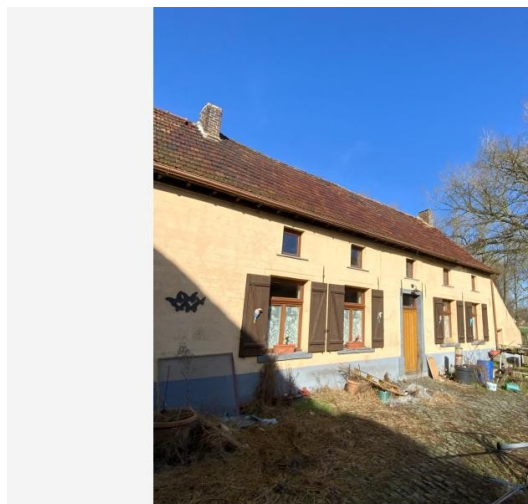
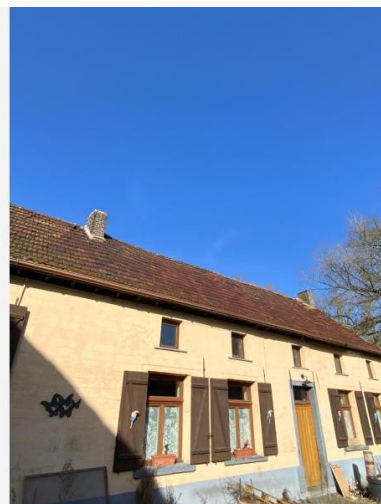
### Fiche 4: Dakbedekking bestaande uit pannen (niet verdacht)

| Beschrijving | Notitie | Terug te vinden op plannen |
|---|---|---|
| Fiche 4: Dakbedekking bestaande uit pannen (niet verdacht) | De dakbedekking is niet-asbestverdacht. | Plan 1.1: Hoofdgebouw plan |

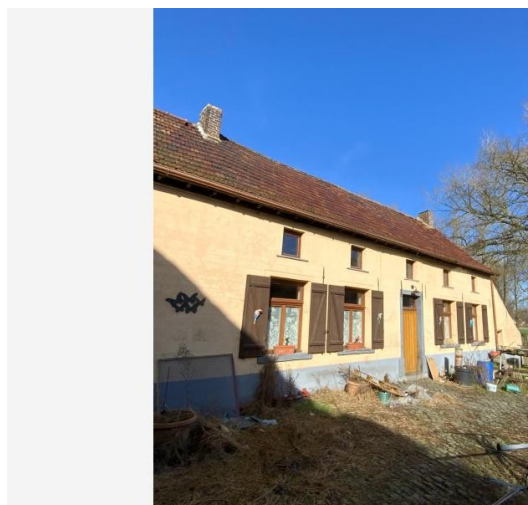
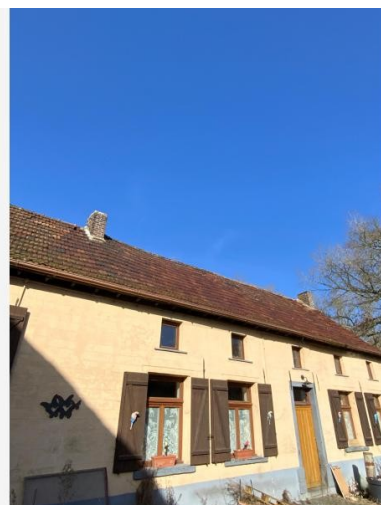
### Fiche 5: Rookgaskanaal (niet verdacht)

| Beschrijving | Notitie | Terug te vinden op plannen |
|---|---|---|
| Fiche 5: Rookgaskanaal (niet verdacht) | Het rookgaskanaal is niet-asbestverdacht. | Plan 1.1: Hoofdgebouw plan |

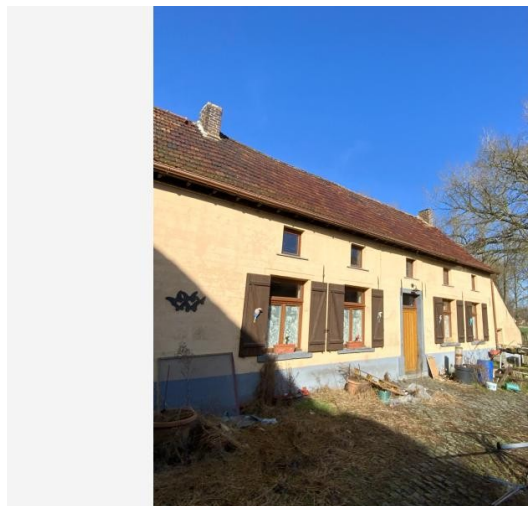
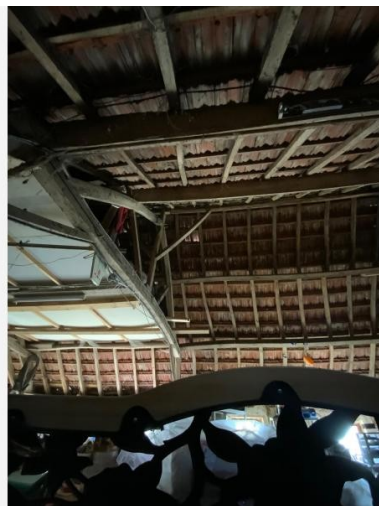
### Fiche 10: Onderdak (niet aanwezig)

| Beschrijving | Notitie | Terug te vinden op plannen |
|---|---|---|
| Fiche 10: Onderdak (niet aanwezig) | Er is geen te onderzoeken onderdak aanwezig op de inspectielocatie. | - |
