Asbestinventarisatetest

Gemeentestraat 62, 9500 Geraardsbergen

Attestnummer : 20260320-000294.000

Niet-asbestveilig

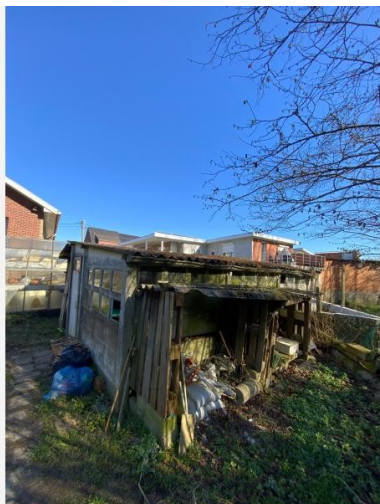
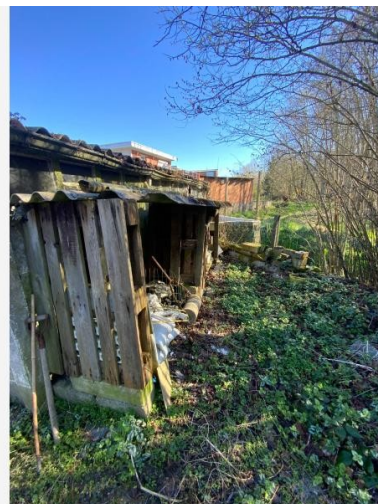
Eindbeoordeling materiaalrisico	Hoog materiaalrisico en/of hoge kans op vezelvrijgave
---------------------------------	---

Gebondenheid	Categorie 1: hechtgebonden in oorsprong
Asbestsoort (vezeltype)	Crocidoliet aanwezig
Asbestconcentratie	Laag (< 50%)
Afschermingsgraad van het gehele materiaal	Geheel of deels vrij aan de buitenlucht, maar geen contact met binnenlucht
Toestand van het materiaal	Zwaar beschadigd, zwaar verweerd

#	Type	Referentie	Resultaat
1.1	Puntmonster	18326-golf-gem	Chrysotiel, Crocidoliet

Beschrijving	Dak bestaande uit golfplaten
Omgeving	Buiten
Primaire drager	Schuin dak
Asbestmateriaal	Dak- en gevelbekleding - Golfplaat
Bindmiddel van asbestmateriaal	Cement
Gebondenheid op basis van bindmiddel	Hecht
Hoeveelheid (oppervlakte - aantal)	<ul style="list-style-type: none">• 10,00 m² - 1 stuk
Totale oppervlakte	10,00 m ²
Eenvoudig bereikbaar	Ja
Bevestigingswijze	<ul style="list-style-type: none">• Geklemd• Geschroefd
Identificatiemethode	Een monstername door de asbestdeskundige met laboanalyse door een asbestlabo.
Destructieve handeling voor identificatie	Nee
Opmerking	De hoeveelheid is een zo nauwkeurig mogelijke opmeting. Hieraan kunnen evenwel geen rechten worden ontleend.

Dringend verwijderen

- Verwijder dit asbestmateriaal zo snel mogelijk. Volg de toestand goed op.
- Hemelwater dat afspoelt van asbestcement daken of gevels kan asbestdeeltjes bevatten. Gebruik het enkel voor gesloten circuits (bv. spoelen toiletten). Reinig na het vervangen van het dak of de gevel de dakgoten en regenwaterput of -ton om asbesthoudend sediment of slib te verwijderen

- Eenvoudige handelingen: mag via doe-het-zelf of door werknemer(s) met opleidingsattest eenvoudige handelingen
Deze toepassing kan door een aannemer die over een opleidingsattest eenvoudige handelingen beschikt of door een particulier (doe-het-zelf), verwijderd worden indien er geen verhoogd risico op vrijgave van asbestvezels (max. concentratie 0,01 vezels/cm³ - CODEX Art. VI.3-54) ontstaat en de toepassing voorafgaand wordt gefixeerd/bevochtigd; de individuele elementen zonder machinale werktuigen (boormachine, slijpschijf, hogedrukreiniger,...) en zonder breken of gooien een voor een losgemaakt worden; en ten slotte dubbel en luchtdicht verpakt weggevoerd worden naar een erkend afvalpunt (recyclagepark).

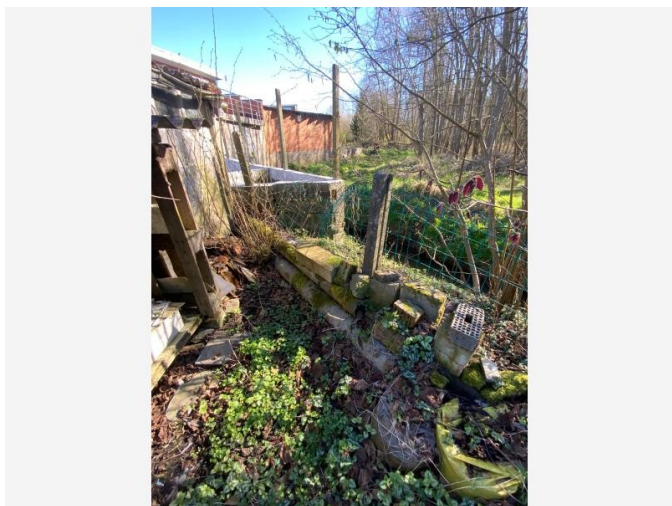
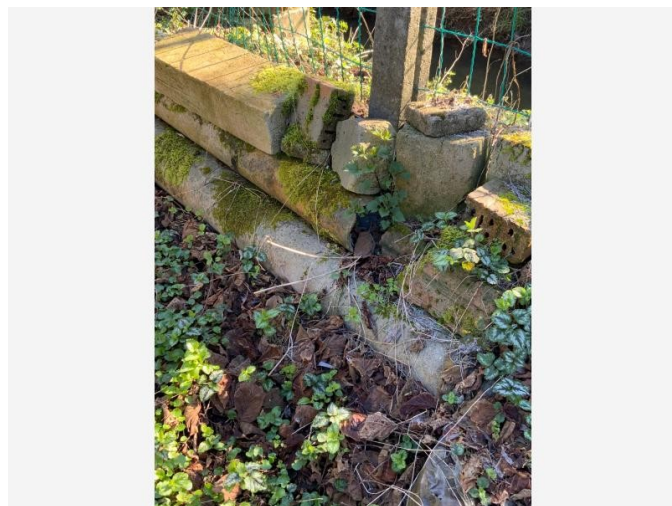
Beschrijving	Asbestcement koker
Type afvalstof	Betreft stock-voorraad of gedemonteerde asbestmaterialen
Aanwezige resten	Asbestcement koker in de tuin
Omgeving	Buiten
Primaire drager	Vloer
Asbestmaterialen	<ul style="list-style-type: none">• Buis, koker, leiding, pijp, doorvoer
Bindmiddel van asbestmateriaal	Cement
Gebondenheid op basis van bindmiddel	Hecht
Hoeveelheid (gewicht - aantal)	<ul style="list-style-type: none">• 30,00 kg - 1 stuk
Totaal gewicht	30,00 kg
Eenvoudig bereikbaar	Ja
Identificatiemethode	De asbestdeskundige beoordeelt het materiaal als asbestverdacht en dus asbesthoudend, en dit zonder monsternamen.

Dringend verwijderen

- Verwijder het asbestafval.

- Eenvoudige handelingen: mag via doe-het-zelf of door werknemer(s) met opleidingsattest eenvoudige handelingen
Deze hechtgebonden toepassing mag door de particulier zelf verwijderd worden.

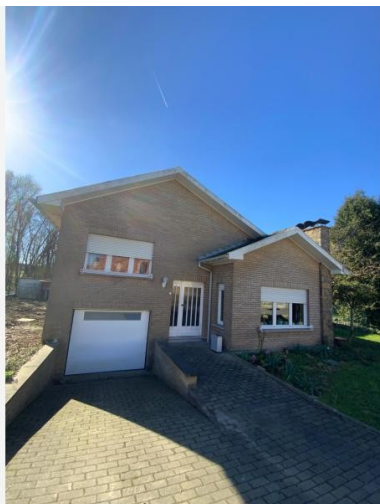
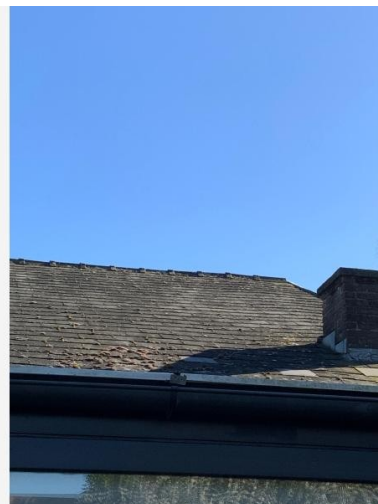
Eindbeoordeling materiaalrisico	Laag materiaalrisico en/of verlaagde kans op vezelvrijgave
---------------------------------	--

Gebondenheid	Categorie 1: hechtgebonden in oorsprong
Asbestsoort (vezeltype)	Crocidoliet aanwezig
Asbestconcentratie	Laag (< 50%)
Afschermingsgraad van het gehele materiaal	Geheel of deels vrij aan de buitenlucht, maar geen contact met binnenlucht
Toestand van het materiaal	Licht beschadigd, licht verweerd. Intacte calciumsilicaatplaat of materiaal met categorie 3-gebondenheid

#	Type	Referentie	Resultaat
3.1	Puntmonster	18326-lei-gem	Chrysotiel, Crocidoliet

Beschrijving	Dak bestaande uit leien
Omgeving	Buiten
Primaire drager	Schuin dak
Asbestmateriaal	Dak- en gevelbekleding - Lei, shingle
Bindmiddel van asbestmateriaal	Cement
Gebondenheid op basis van bindmiddel	Hecht
Hoeveelheid (oppervlakte - aantal)	<ul style="list-style-type: none">• 180,00 m² - 1 stuk
Totale oppervlakte	180,00 m ²
Eenvoudig bereikbaar	Ja
Bevestigingswijze	<ul style="list-style-type: none">• Geklemd• Genageld, geniet
Identificatiemethode	Een monstername door de asbestdeskundige met laboanalyse door een asbestlabo.
Destructieve handeling voor identificatie	Nee
Opmerking	De hoeveelheid is een zo nauwkeurig mogelijke opmeting. Hieraan kunnen evenwel geen rechten worden ontleend.

Verwijderen

- Verwijder dit asbestmateriaal zo snel mogelijk. Volg de toestand goed op.
- Hemelwater dat afspoelt van asbestcement daken of gevels kan asbestdeeltjes bevatten. Gebruik het enkel voor gesloten circuits (bv. spoelen toiletten). Reinig na het vervangen van het dak of de gevel de dakgoten en regenwaterput of -ton om asbesthoudend sediment of slib te verwijderen
- Voer bijkomende staalname(s) uit.

- Eenvoudige handelingen: mag via doe-het-zelf of door werknemer(s) met opleidingsattest eenvoudige handelingen
Deze toepassing kan door een aannemer die over een opleidingsattest eenvoudige handelingen beschikt of door een particulier (doe-het-zelf), verwijderd worden indien er geen verhoogd risico op vrijgave van asbestvezels (max. concentratie 0,01 vezels/cm³ - CODEX Art. VI.3-54) ontstaat en de toepassing voorafgaand wordt gefixeerd/bevochtigd; de individuele elementen zonder machinale werktuigen (boormachine, slijpschijf, hogedrukreiniger,...) en zonder breken of gooien een voor een losgemaakt worden; en ten slotte dubbel en luchtdicht verpakt weggevoerd worden naar een erkend afvalpunt (recyclagepark).

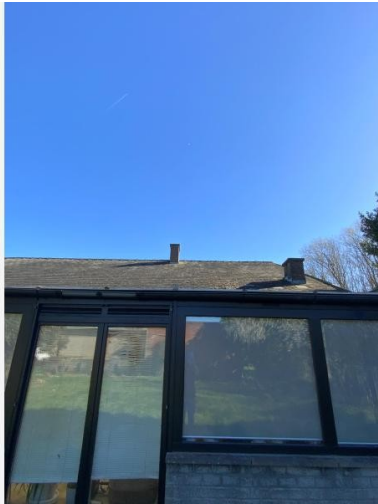
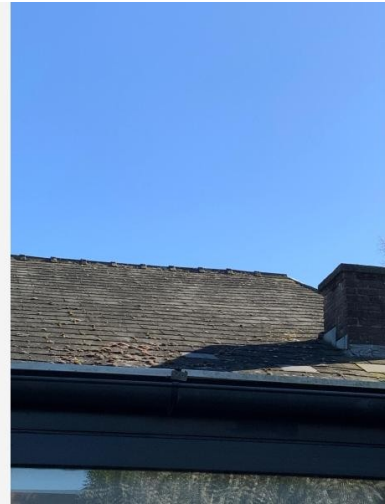
Beschrijving	Nok dak
Omgeving	Buiten
Primaire drager	Schuin dak
Asbestmateriaal	Dak- en gevelbekleding - Nok, windveer, boeiboord
Bindmiddel van asbestmateriaal	Cement
Gebondenheid op basis van bindmiddel	Hecht
Hoeveelheid (oppervlakte - aantal)	<ul style="list-style-type: none">• 5,00 m² - 1 stuk
Totale oppervlakte	5,00 m ²
Eenvoudig bereikbaar	Ja
Bevestigingswijze	<ul style="list-style-type: none">• Verlijmd, ingegoten, versmeerd
Identificatiemethode	Een monstername door de asbestdeskundige met laboanalyse door een asbestlabo.
Destructieve handeling voor identificatie	Nee
Opmerking	De hoeveelheid is een zo nauwkeurig mogelijke opmeting. Hieraan kunnen evenwel geen rechten worden ontleend.

Verwijderen

- Verwijder dit asbestmateriaal zo snel mogelijk. Volg de toestand goed op.
- Hemelwater dat afspoelt van asbestcement daken of gevels kan asbestdeeltjes bevatten. Gebruik het enkel voor gesloten circuits (bv. spoelen toiletten). Reinig na het vervangen van het dak of de gevel de dakgoten en regenwaterput of -ton om asbesthoudend sediment of slib te verwijderen
- Voer bijkomende staalname(s) uit.

- Eenvoudige handelingen: mag via doe-het-zelf of door werknemer(s) met opleidingsattest eenvoudige handelingen
Deze toepassing kan door een aannemer die over een opleidingsattest eenvoudige handelingen beschikt of door een particulier (doe-het-zelf), verwijderd worden indien er geen verhoogd risico op vrijgave van asbestvezels (max. concentratie 0,01 vezels/cm³ - CODEX Art. VI.3-54) ontstaat en de toepassing voorafgaand wordt gefixeerd/bevochtigd; de individuele elementen zonder machinale werktuigen (boormachine, slijpschijf, hogedrukreiniger,...) en zonder breken of gooien een voor een losgemaakt worden; en ten slotte dubbel en luchtdicht verpakt weggevoerd worden naar een erkend afvalpunt (recyclagepark).

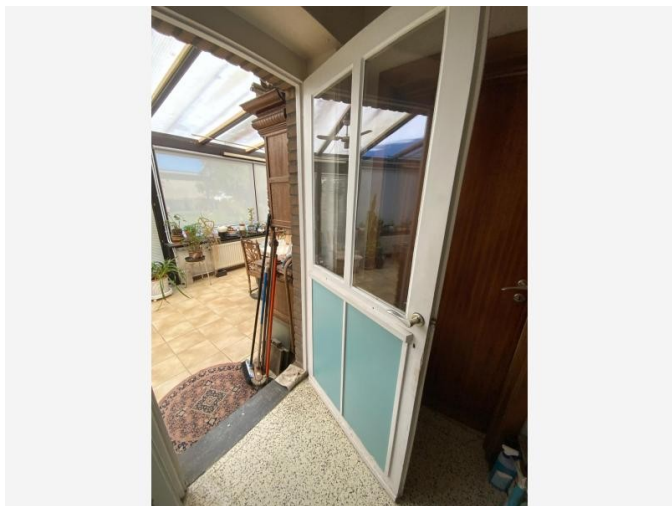
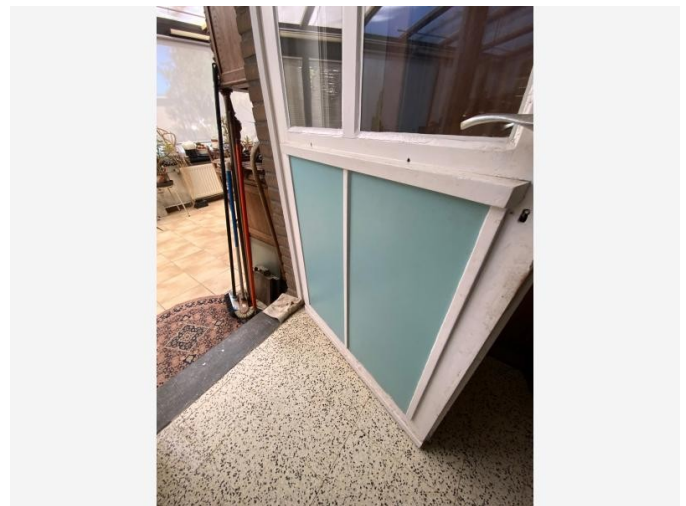
Beschrijving	Glasal deurpaneel
Omgeving	Buiten
Primaire drager	Wandopening verticaal (raam, deur, ...)
Asbestmateriaal	Plaat, paneel, tablet - Geëmailleerd, type Glasal
Bindmiddel van asbestmateriaal	Cement
Gebondenheid op basis van bindmiddel	Hecht
Hoeveelheid (oppervlakte - dikte - aantal)	<ul style="list-style-type: none">• 1,50 m² - 0,50 cm - 1 stuk
Totaal volume	0,008 m ³
Eenvoudig bereikbaar	Ja
Bevestigingswijze	<ul style="list-style-type: none">• Geklemd• Verlijmd, ingegoten, versmeerd
Identificatiemethode	<p>De asbestdeskundige beoordeelt het materiaal als asbestverdacht en dus asbesthoudend, en dit zonder monstername.</p> <p>Motivatie: De monstername brengt andere schade aan dan schade die inherent is aan de monstername.</p>
Destructieve handeling voor identificatie	Nee
Opmerking	De hoeveelheid is een zo nauwkeurig mogelijke opmeting. Hieraan kunnen evenwel geen rechten worden ontleend.

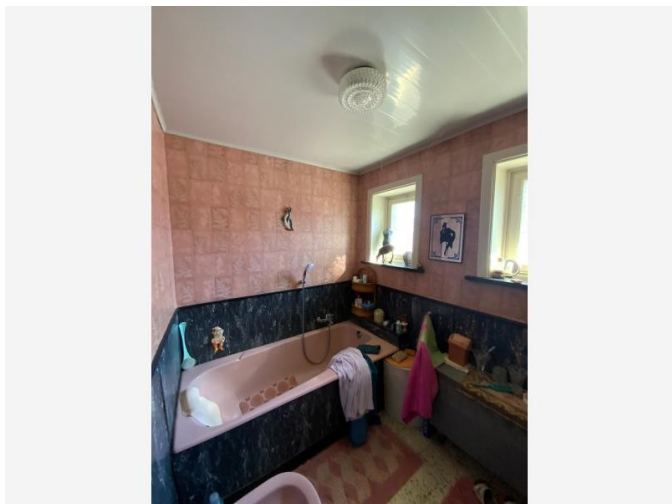
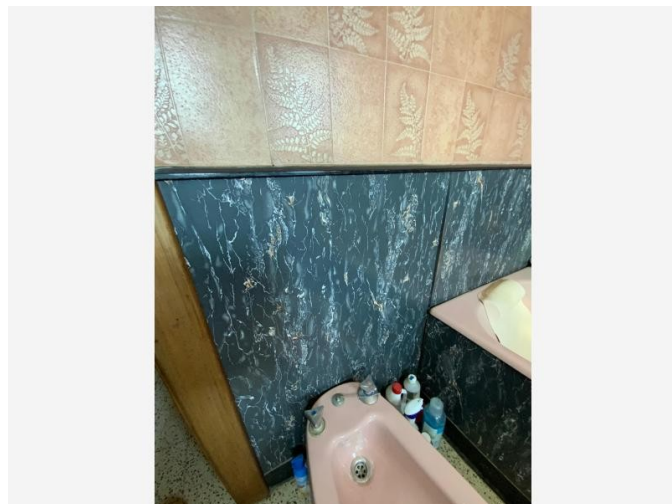
Beschrijving	Lambrisering badkamer
Omgeving	Binnen
Primaire drager	Binnenwand
Asbestmateriaal	Dak- en gevelbekleding - Plaat
Bindmiddel van asbestmateriaal	Cement
Gebondenheid op basis van bindmiddel	Hecht
Hoeveelheid (oppervlakte - dikte - aantal)	• 20,00 m ² - 0,50 cm - 1 stuk
Totaal volume	0,10 m ³
Eenvoudig bereikbaar	Ja
Bevestigingswijze	• Geklemd
Identificatiemethode	De asbestdeskundige beoordeelt het materiaal als asbestverdacht en dus asbesthoudend, en dit zonder monstername. Motivatie: De monstername brengt andere schade aan dan schade die inherent is aan de monstername.
Destructieve handeling voor identificatie	Nee

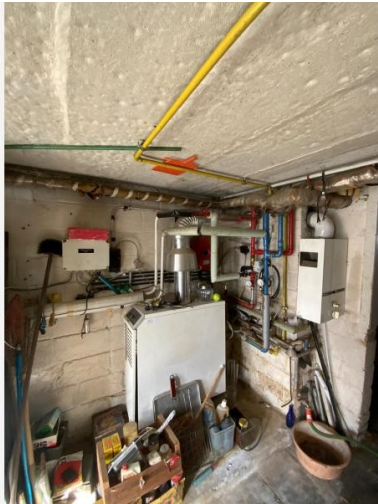
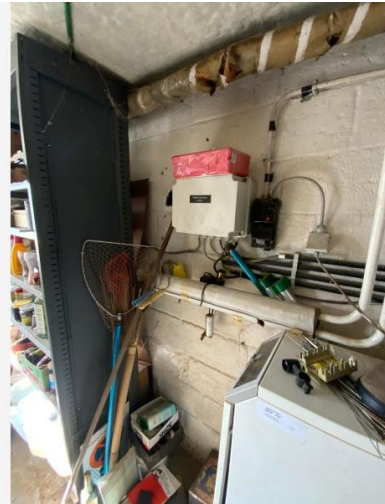
Beschrijving	Bakeliet schakelkast
Omgeving	Binnen
Primaire drager	Communicatie en elektrische infrastructuur en uitrusting
Asbestmateriaal	Plaat, paneel, tablet - Type Bakeliet
Bindmiddel van asbestmateriaal	Kunststof of -hars
Gebondenheid op basis van bindmiddel	Hecht
Hoeveelheid (oppervlakte - dikte - aantal)	• 0,10 m ² - 1,00 cm - 1 stuk
Totaal volume	0,001 m ³
Eenvoudig bereikbaar	Ja
Bevestigingswijze	• Geschroefd
Identificatiemethode	De asbestdeskundige beoordeelt het materiaal als asbestverdacht en dus asbesthoudend, en dit zonder monstername. Motivatie: De monstername brengt andere schade aan dan schade die inherent is aan de monstername.
Destructieve handeling voor identificatie	Nee
Opmerking	De hoeveelheid is een zo nauwkeurig mogelijke opmeting. Hieraan kunnen evenwel geen rechten worden ontleend.

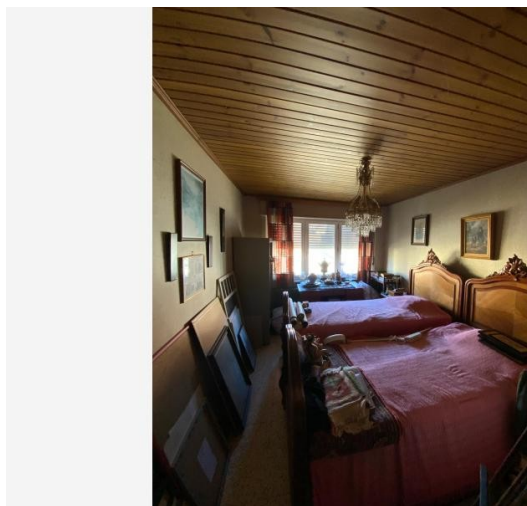
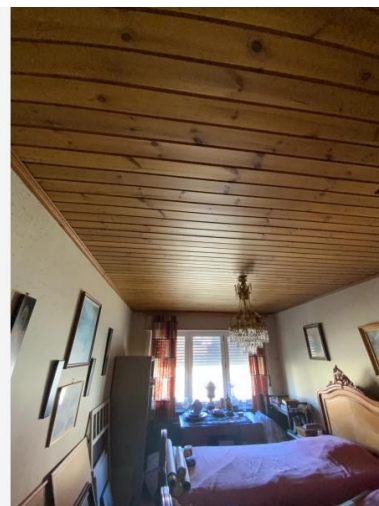
Basis voor advies	De asbestdeskundige beoordeelt het materiaal als niet-asbestverdacht.
Primaire drager	Plafond

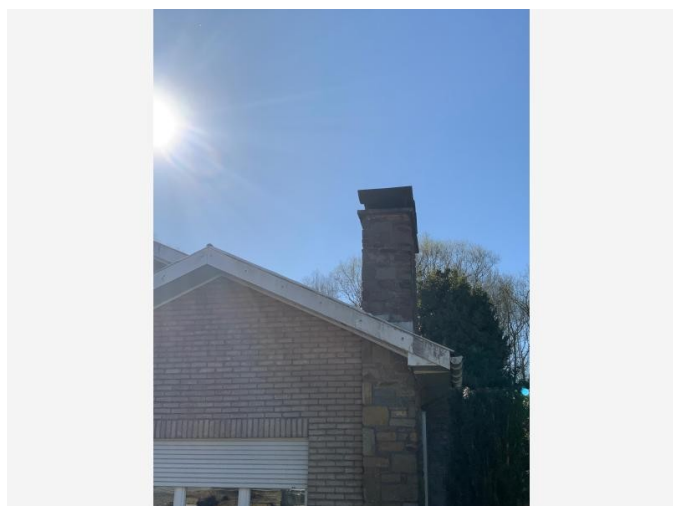
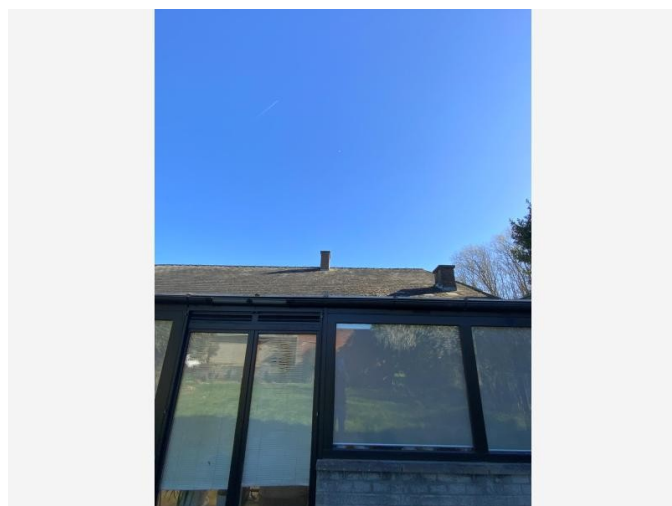
Beschrijving	Notitie	Terug te vinden op plannen
Fiche 12: Rookgaskanaal (niet verdacht)	Het rookgaskanaal is niet-asbestverdacht.	Plan 1.1: Hoofdgebouw plan
Fiche 13: Leidingisolatie (niet verdacht)	De leidingisolatie is niet-asbestverdacht.	Plan 1.2: Kelder
Fiche 14: CV-ketel (niet verdacht)	De CV-ketel (dichtingen, isolerend materiaal) is niet asbestverdacht.	-
