# Asbestinventarisatetest

Schoolstraat 43, 9500 Geraardsbergen

Attestnummer : 20260410-000228.000

Uitgegeven op : 10.04.2026

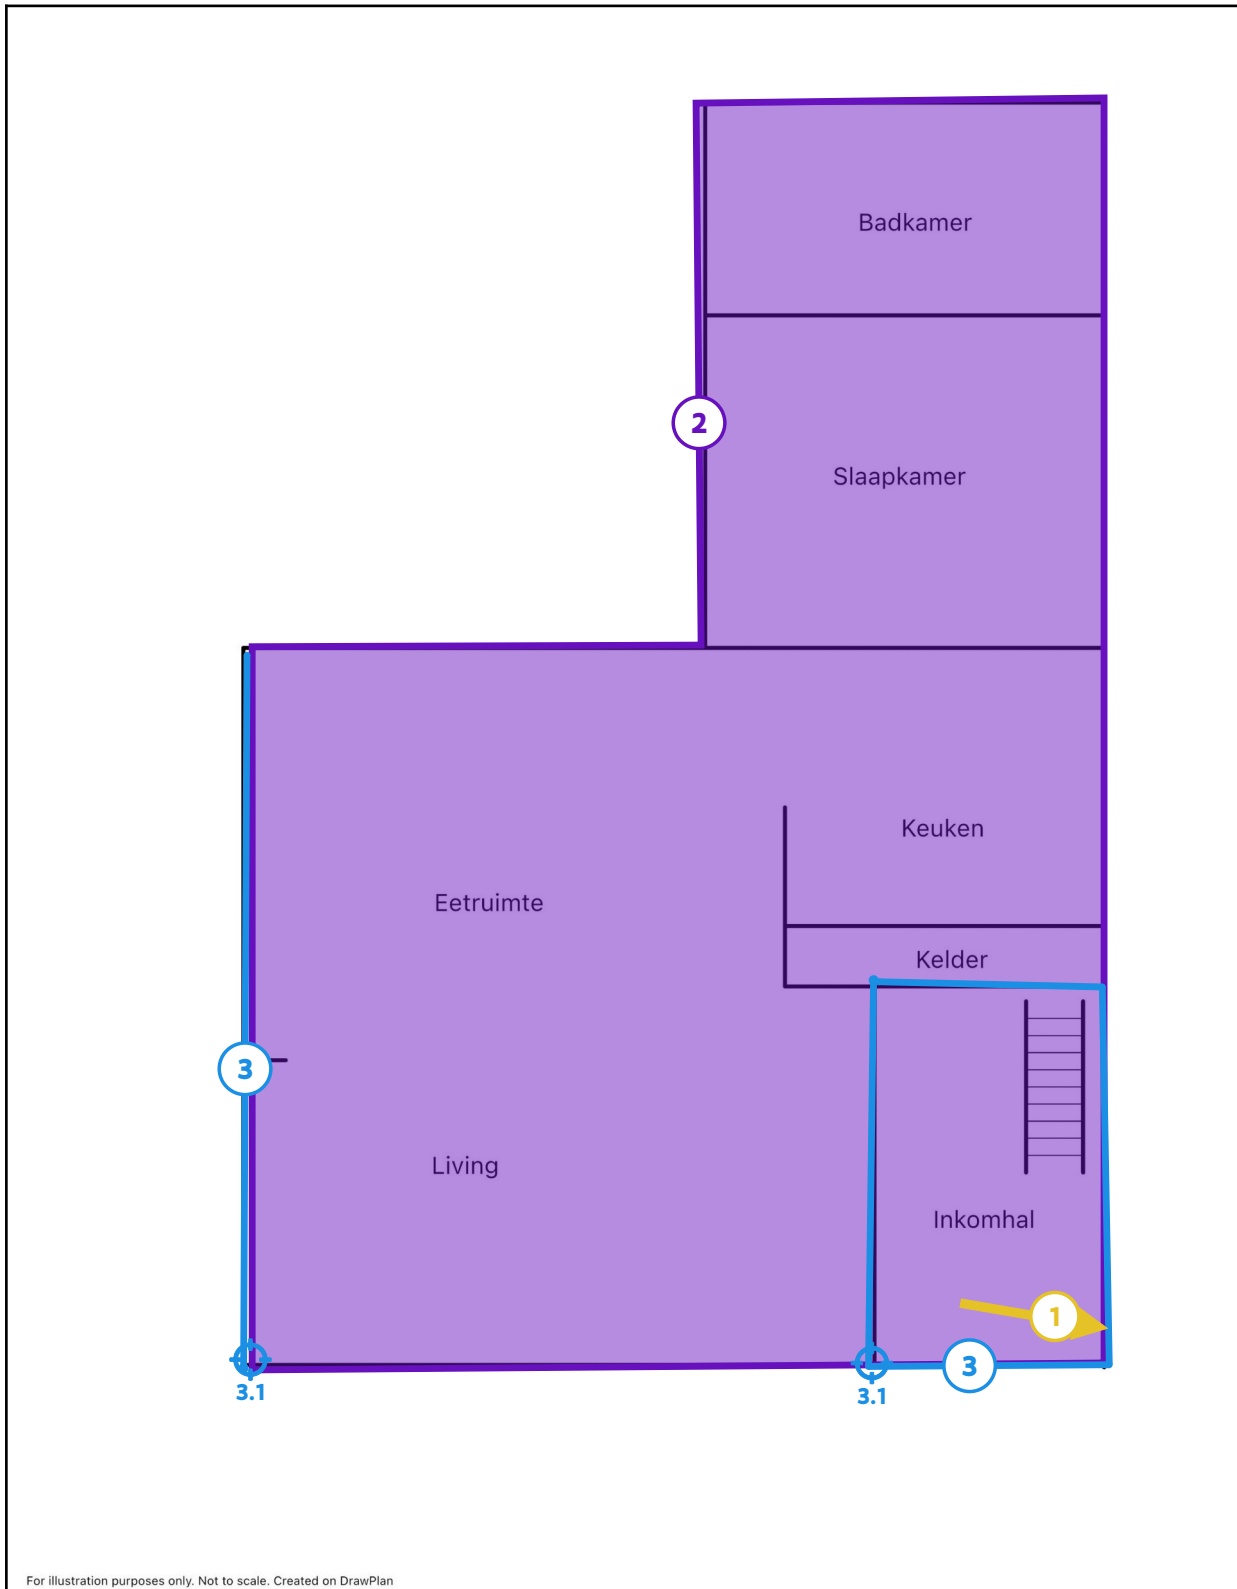
# Plan 1.3: Gelijkvloers

1. Bakeliet schakelkast	Asbestmateriaal	Zorgvuldig beheren
2. Plafonds bestaande uit voorzetpanelen	Advies	-
3. Pleisterwerk wanden	Geen asbest	-
3.1 Code: 7426-Plei-school	Mengmonster	-

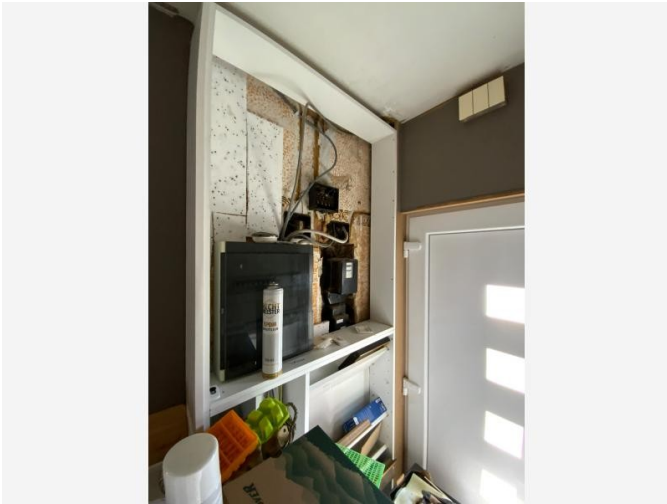
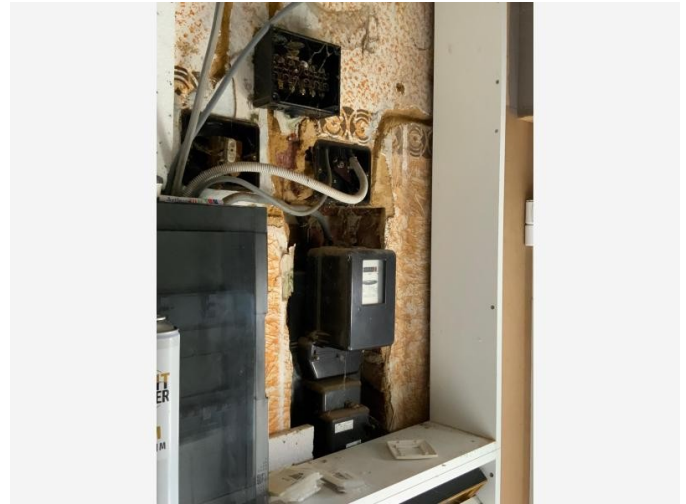
Het asbestmateriaal valt onder de mijlpaal van 2040.

Eindbeoordeling materiaalrisico	Laag materiaalrisico en/of verlaagde kans op vezelvrijgave
---------------------------------	--

<b>Gebondenheid</b>	Categorie 1: hechtgebonden in oorsprong
<b>Asbestsoort (vezeltype)</b>	Crocidoliet aanwezig
<b>Asbestconcentratie</b>	Laag (< 50%)
<b>Afschermingsgraad van het gehele materiaal</b>	Geheel of deels vrij aan de binnenlucht, maar geen contact met binnenluchtstromen
<b>Toestand van het materiaal</b>	Onbeschadigd, niet verweerd

Beschrijving	Bakeliet schakelkast
Omgeving	Binnen
Primaire drager	Communicatie en elektrische infrastructuur en uitrusting
Asbestmateriaal	Plaat, paneel, tablet - Type Bakeliet
Bindmiddel van asbestmateriaal	Kunststof of -hars
Gebondenheid op basis van bindmiddel	Hecht
Hoeveelheid (oppervlakte - dikte - aantal)	• 0,10 m <sup>2</sup> - 1,00 cm - 1 stuk
Totaal volume	0,001 m <sup>3</sup>
Eenvoudig bereikbaar	Ja
Bevestigingswijze	• Geschroefd
Identificatiemethode	<p>De asbestdeskundige beoordeelt het materiaal als asbestverdacht en dus asbesthoudend, en dit zonder monsternamen.</p> <p>Motivatie: De materialen behoren niet toe aan de eigenaar voor wie de asbestdeskundige de asbestinventaris uitvoert.</p>
Destructieve handeling voor identificatie	Nee
Opmerking	De hoeveelheid is een zo nauwkeurig mogelijke opmeting. Hieraan kunnen evenwel geen rechten worden ontleend.

- Zorg voor een veilig beheer. Vermijd het beschadigen van het asbestmateriaal. Controleer de toestand jaarlijks op wijzigingen.
- Voer bijkomende staalname(s) uit.

- Eenvoudige handelingen: mag via doe-het-zelf of door werknemer(s) met opleidingsattest eenvoudige handelingen  
Deze toepassing kan door een aannemer die over een opleidingsattest eenvoudige handelingen beschikt of door een particulier (doe-het-zelf), verwijderd worden indien er geen verhoogd risico op vrijgave van asbestvezels (max. concentratie 0,01 vezels/cm<sup>3</sup> - CODEX Art. VI.3-54) ontstaat en de toepassing voorafgaand wordt gefixeerd/bevochtigd; de individuele elementen zonder machinale werktuigen (boormachine, slijpschijf, hogedrukreiniger,...) en zonder breken of gooien een voor een losgemaakt worden; en ten slotte dubbel en luchtdicht verpakt weggevoerd worden naar een erkend afvalpunt (recyclagepark).

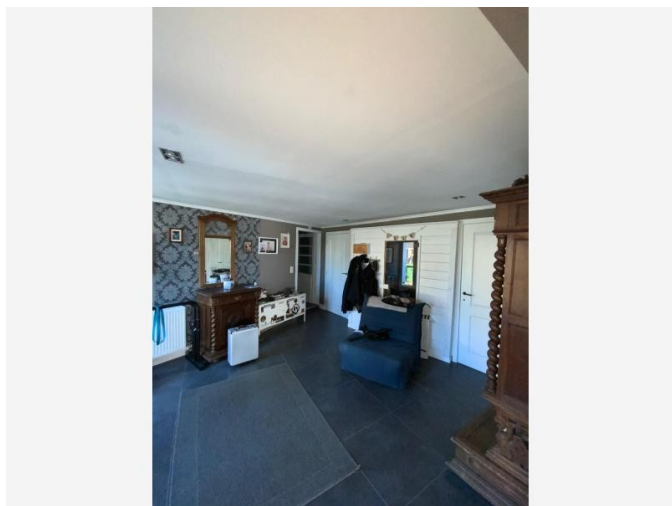
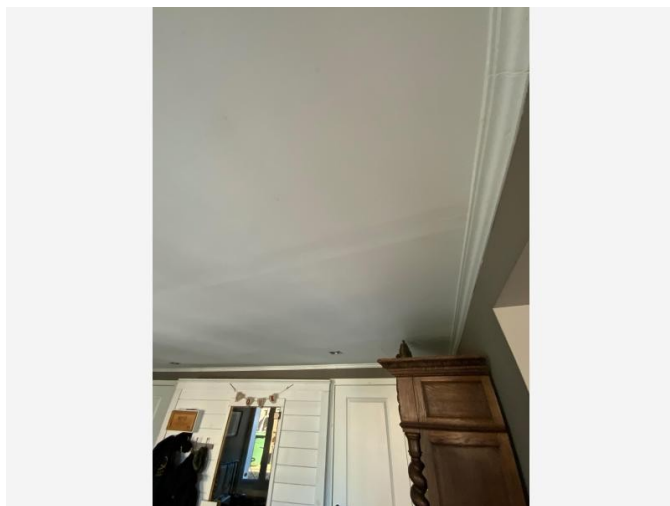
De plafonds werden afgewerkt met niet-asbestverdachte voorzetpanelen die inspectie van de bedekte structuur (opbouw, pleisterwerk) verhinderen.

Basis voor advies	De asbestdeskundige beoordeelt het materiaal als niet-asbestverdacht.
Primaire drager	Plafond

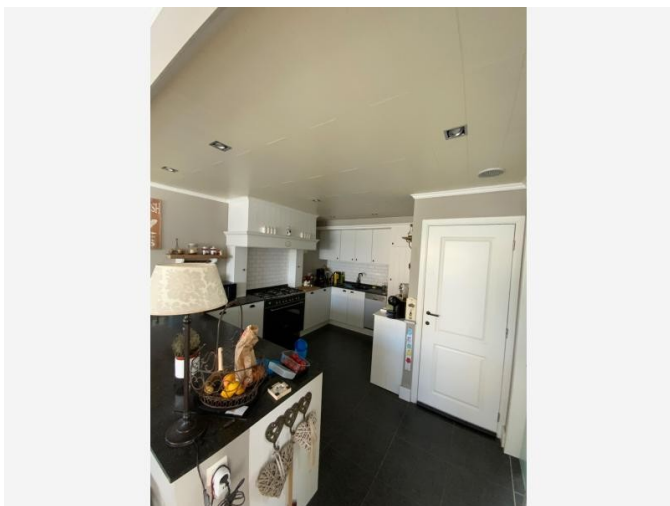
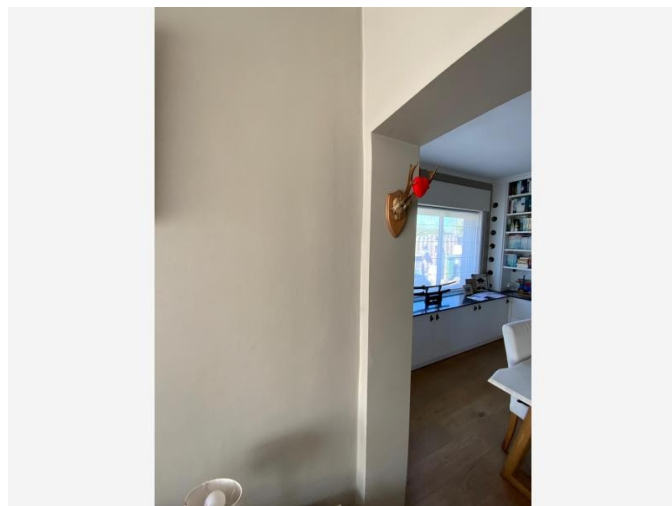
## Fiche 3: Pleisterwerk wanden

Geen asbest

#	Type	Referentie	Resultaat
3.1	Mengmonster	7426-Plei-school	Geen asbest
