Asbestinventarisatetest

Abdijstraat 40, 9500 Geraardsbergen

Attestnummer : 20260413-000371.000

Zone 1: Hoofdgebouw

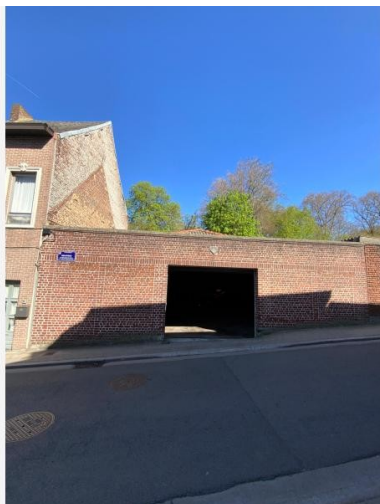
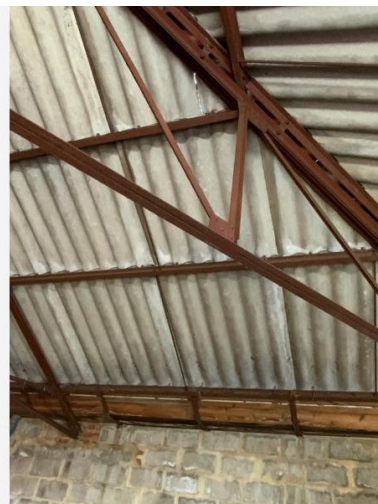
Eindbeoordeling materiaalrisico	Hoog materiaalrisico en/of hoge kans op vezelvrijgave
---------------------------------	---

Gebondenheid	Categorie 1: hechtgebonden in oorsprong
Asbestsoort (vezeltype)	Crocidoliet aanwezig
Asbestconcentratie	Laag (< 50%)
Afschermingsgraad van het gehele materiaal	Geheel of deels vrij aan binnenluchtstromen
Toestand van het materiaal	Matig beschadigd, matig verweerd

#	Type	Referentie	Resultaat
1.1	Puntmonster	7426-golf-abdij	Chrysotiel, Crocidoliet

Beschrijving	Dak bestaande uit golfplaten
Omgeving	Buiten
Primaire drager	Schuin dak
Asbestmateriaal	Dak- en gevelbekleding - Golfplaat
Bindmiddel van asbestmateriaal	Cement
Gebondenheid op basis van bindmiddel	Hecht
Hoeveelheid (oppervlakte - aantal)	<ul style="list-style-type: none">• 550,00 m² - 1 stuk
Totale oppervlakte	550,00 m ²
Eenvoudig bereikbaar	Ja
Bevestigingswijze	<ul style="list-style-type: none">• Geklemd• Geschroefd
Identificatiemethode	Een monstername door de asbestdeskundige met laboanalyse door een asbestlabo.
Destructieve handeling voor identificatie	Nee
Opmerking	De hoeveelheid is een zo nauwkeurig mogelijke opmeting. Hieraan kunnen evenwel geen rechten worden ontleend.

Dringend verwijderen

- Verwijder dit asbestmateriaal zo snel mogelijk. Volg de toestand goed op.
- Hemelwater dat afspoelt van asbestcement daken of gevels kan asbestdeeltjes bevatten. Gebruik het enkel voor gesloten circuits (bv. spoelen toiletten). Reinig na het vervangen van het dak of de gevel de dakgoten en regenwaterput of -ton om asbesthoudend sediment of slib te verwijderen

- Eenvoudige handelingen: mag via doe-het-zelf of door werknemer(s) met opleidingsattest eenvoudige handelingen
Deze toepassing kan door een aannemer die over een opleidingsattest eenvoudige handelingen beschikt of door een particulier (doe-het-zelf), verwijderd worden indien er geen verhoogd risico op vrijgave van asbestvezels (max. concentratie 0,01 vezels/cm³ - CODEX Art. VI.3-54) ontstaat en de toepassing voorafgaand wordt gefixeerd/bevochtigd; de individuele elementen zonder machinale werktuigen (boormachine, slijpschijf, hogedrukreiniger,...) en zonder breken of gooien een voor een losgemaakt worden; en ten slotte dubbel en luchtdicht verpakt weggevoerd worden naar een erkend afvalpunt (recyclagepark).

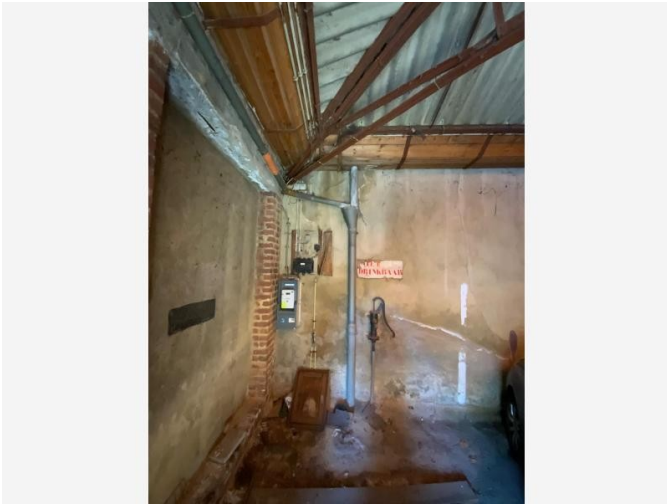
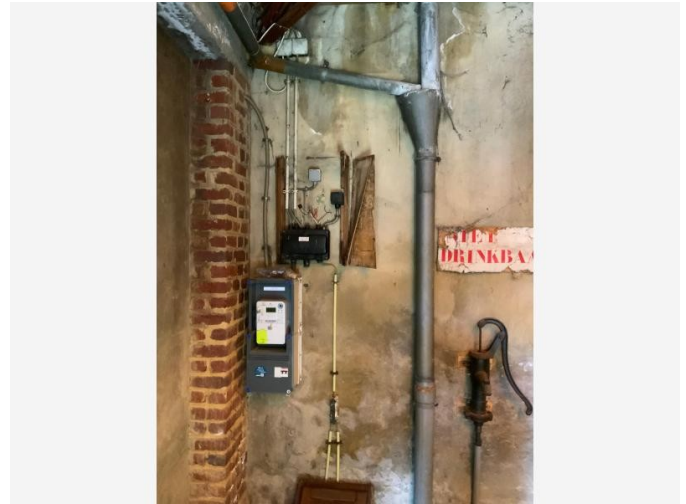
Eindbeoordeling materiaalrisico	Laag materiaalrisico en/of verlaagde kans op vezelvrijgave
---------------------------------	--

Gebondenheid	Categorie 1: hechtgebonden in oorsprong
Asbestsoort (vezeltype)	Crocidoliet aanwezig
Asbestconcentratie	Laag (< 50%)
Afschermingsgraad van het gehele materiaal	Geheel of deels vrij aan de binnenlucht, maar geen contact met binnenluchtstromen
Toestand van het materiaal	Onbeschadigd, niet verweerd

Beschrijving	Bakeliet schakelkast
Omgeving	Binnen
Primaire drager	Communicatie en elektrische infrastructuur en uitrusting
Asbestmateriaal	Plaat, paneel, tablet - Type Bakeliet
Bindmiddel van asbestmateriaal	Kunststof of -hars
Gebondenheid op basis van bindmiddel	Hecht
Hoeveelheid (oppervlakte - dikte - aantal)	• 0,10 m ² - 1,00 cm - 1 stuk
Totaal volume	0,001 m ³
Eenvoudig bereikbaar	Ja
Bevestigingswijze	• Geschroefd
Identificatiemethode	<p>De asbestdeskundige beoordeelt het materiaal als asbestverdacht en dus asbesthoudend, en dit zonder monsternamen.</p> <p>Motivatie: De materialen behoren niet toe aan de eigenaar voor wie de asbestdeskundige de asbestinventaris uitvoert.</p>
Destructieve handeling voor identificatie	Nee
Opmerking	De hoeveelheid is een zo nauwkeurig mogelijke opmeting. Hieraan kunnen evenwel geen rechten worden ontleend.

Zorgvuldig beheren

- Zorg voor een veilig beheer. Vermijd het beschadigen van het asbestmateriaal. Controleer de toestand jaarlijks op wijzigingen.
- Voer bijkomende staalname(s) uit.
