Asbestinventarisatetest

Dagmoedstraat 67, 9506 Geraardsbergen

Attestnummer : 20260423-000154.000

Uitgegeven op : 23.04.2026

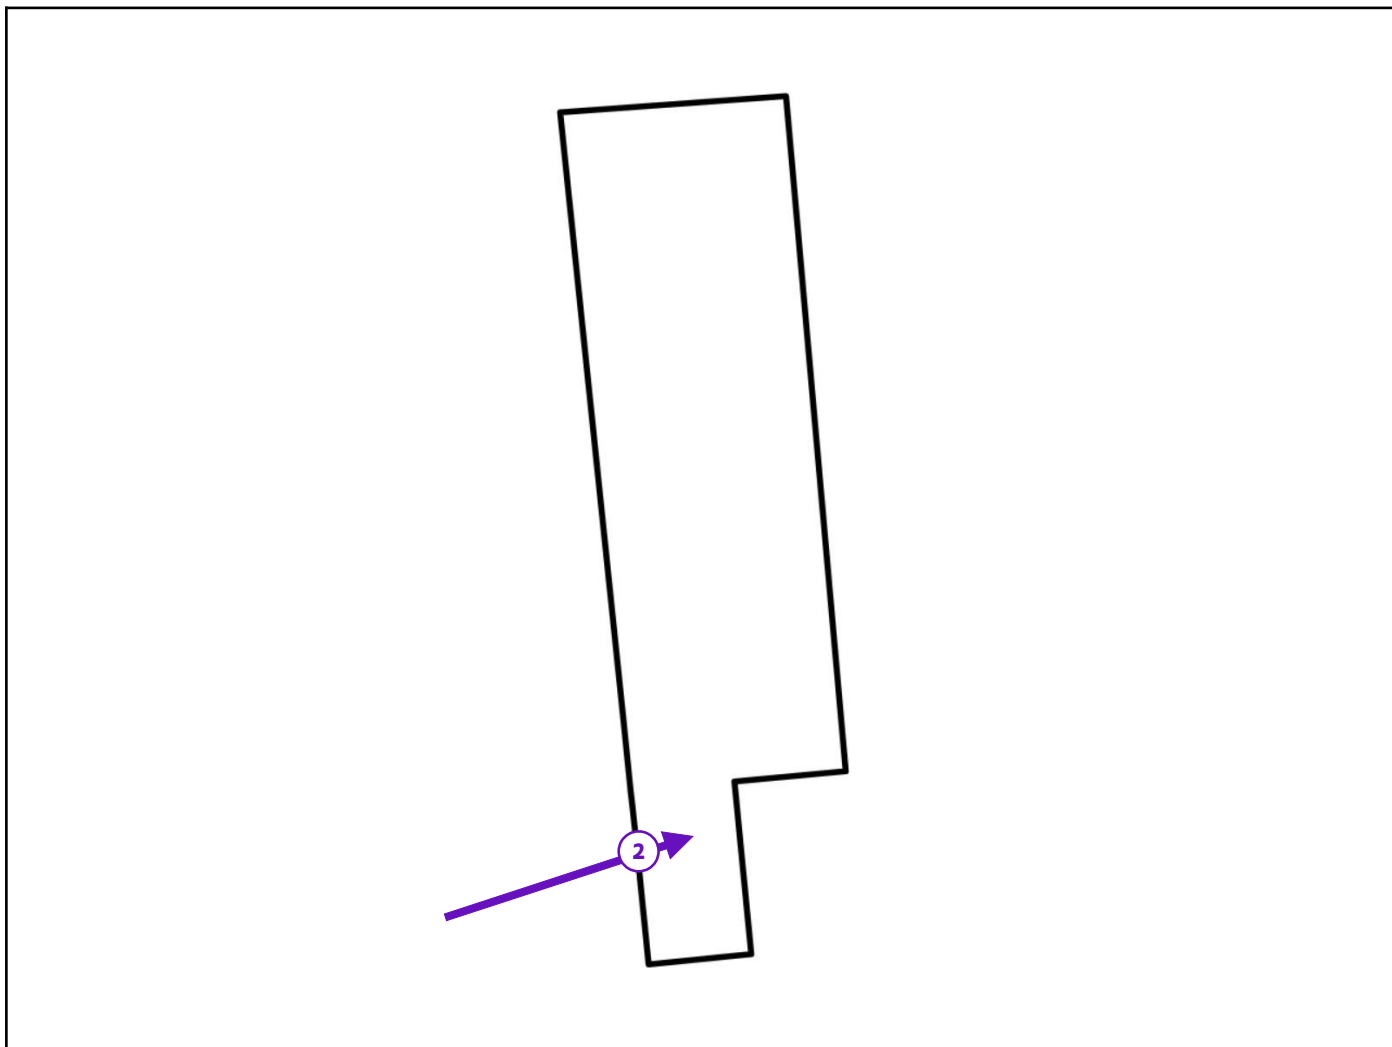
Plan 1.2: Woning plan daken

Beschrijving	Type	Actie
2. Schouw	Beperking	-

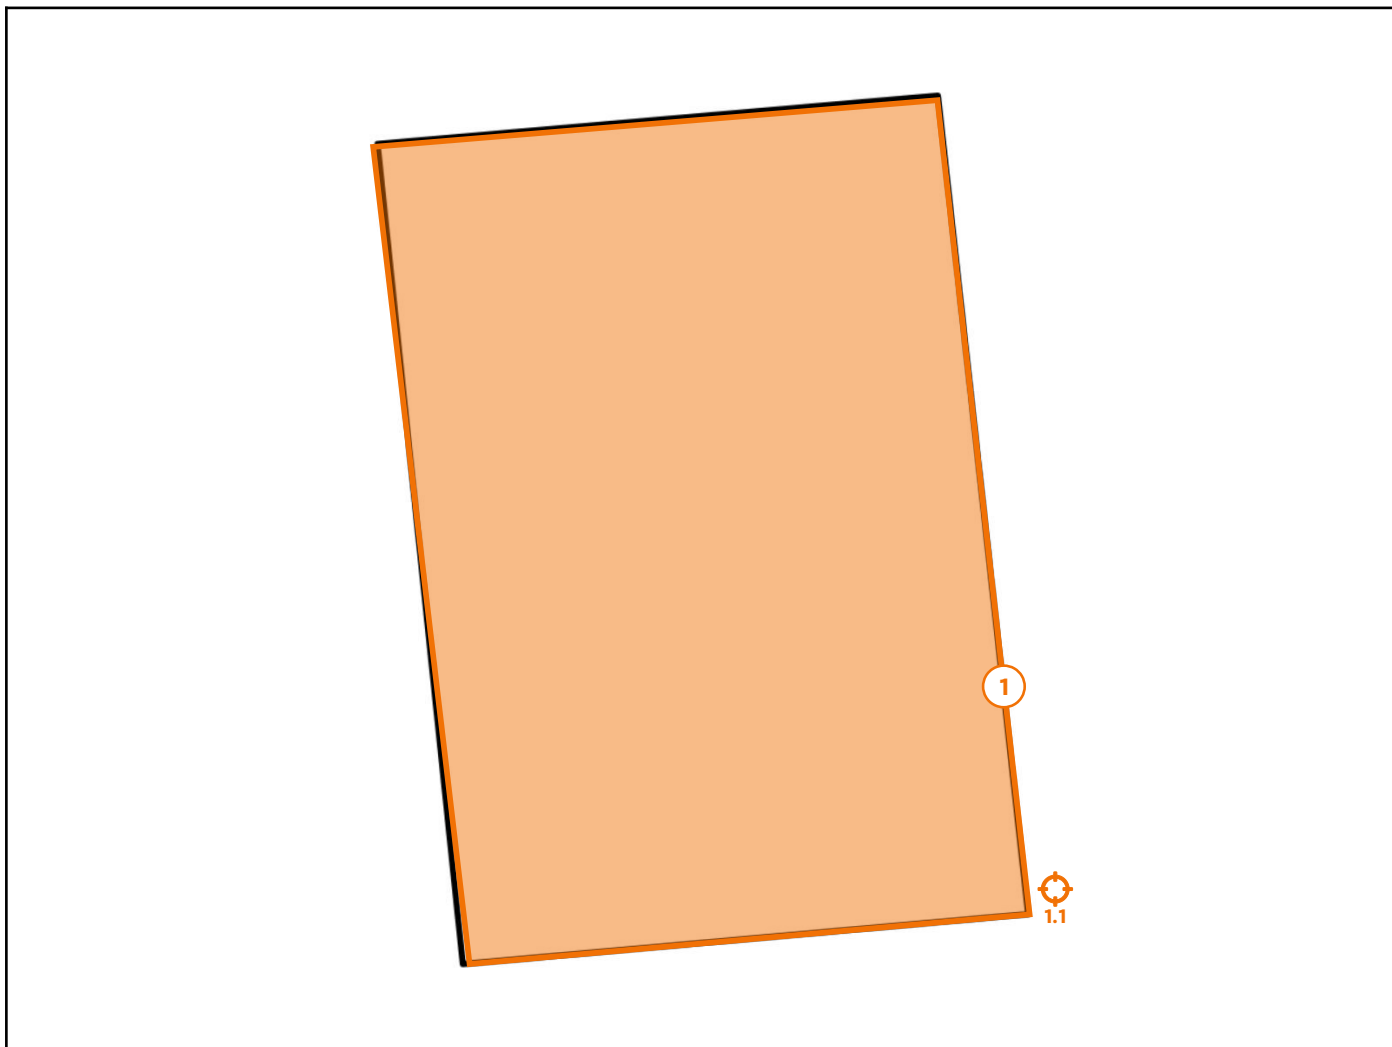
Plan 2.1: Tuinhuis plan

Beschrijving	Type	Actie
1. Dak bestaande uit golfplaten	Asbestmateriaal	Verwijderen
1.1 Code: 2	Puntmonster	-

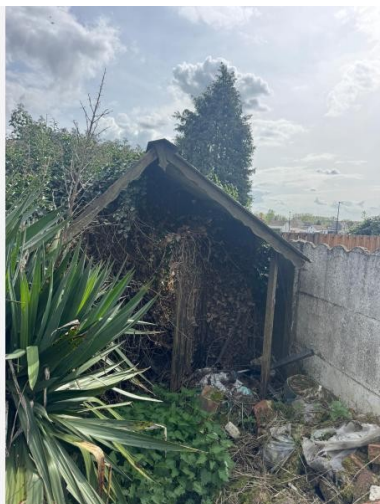
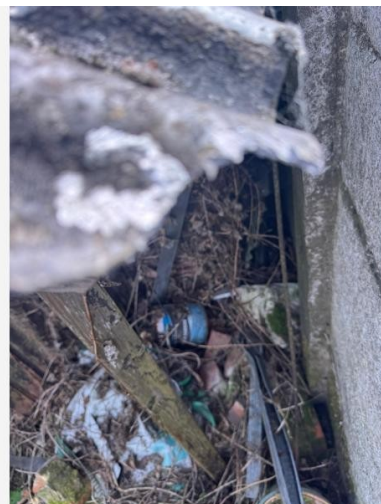
Verhoogd materiaalrisico en/of verhoogde kans op vezelvrijgave

Gebondenheid	Categorie 1: hechtgebonden in oorsprong
Asbestsoort (vezeltype)	Alleen chrysotiel aanwezig
Asbestconcentratie	Laag (< 50%)
Afschermingsgraad van het gehele materiaal	Geheel of deels vrij aan de binnenlucht, maar geen contact met binnenluchtstromen
Toestand van het materiaal	Matig beschadigd, matig verweerd

#	Type	Referentie	Resultaat
1.1	Puntmonster	2	Chrysotiel

Beschrijving	Dak bestaande uit golfplaten
Omgeving	Buiten
Primaire drager	Schuin dak
Asbestmateriaal	Dak- en gevelbekleding - Golfplaat
Bindmiddel van asbestmateriaal	Cement
Gebondenheid op basis van bindmiddel	Hecht
Hoeveelheid (oppervlakte - aantal)	<ul style="list-style-type: none">• 20,00 m² - 1 stuk
Totale oppervlakte	20,00 m ²
Eenvoudig bereikbaar	Ja
Bevestigingswijze	<ul style="list-style-type: none">• Geklemd• Geschroefd
Identificatiemethode	Een monstername door de asbestdeskundige met laboanalyse door een asbestlabo.
Destructieve handeling voor identificatie	Nee
Opmerking	De hoeveelheid is een zo nauwkeurig mogelijke opmeting. Hieraan kunnen evenwel geen rechten worden ontleend.

- Verwijder dit asbestmateriaal zo snel mogelijk. Volg de toestand goed op.
- Hemelwater dat afspoelt van asbestcement daken of gevels kan asbestdeeltjes bevatten. Gebruik het enkel voor gesloten circuits (bv. spoelen toiletten). Reinig na het vervangen van het dak of de gevel de dakgoten en regenwaterput of -ton om asbesthoudend sediment of slib te verwijderen

- Eenvoudige handelingen: mag via doe-het-zelf of door werknemer(s) met opleidingsattest eenvoudige handelingen
Deze toepassing kan door een aannemer die over een opleidingsattest eenvoudige handelingen beschikt of door een particulier (doe-het-zelf), verwijderd worden indien er geen verhoogd risico op vrijgave van asbestvezels (max. concentratie 0,01 vezels/cm³ - CODEX Art. VI.3-54) ontstaat en de toepassing voorafgaand wordt gefixeerd/bevochtigd; de individuele elementen zonder machinale werktuigen (boormachine, slijpschijf, hogedrukreiniger,...) en zonder breken of gooien een voor een losgemaakt worden; en ten slotte dubbel en luchtdicht verpakt weggevoerd worden naar een erkend afvalpunt (recyclagepark).

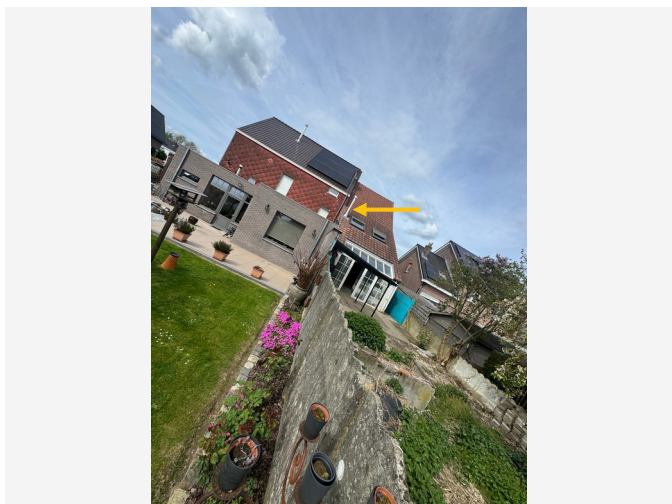
Situeringfoto

Reden: Het te onderzoeken materiaal situeert zich hoger dan 3,50 m te rekenen vanaf een veilige ondergrond

Uitleg van de asbestdeskundige: De binnenkant van de schouw is niet waarneembaar. De schouw bevat binnenin mogelijk een asbestcement rookgaskanaal. Laat dit onderzoeken bij eventuele werken.

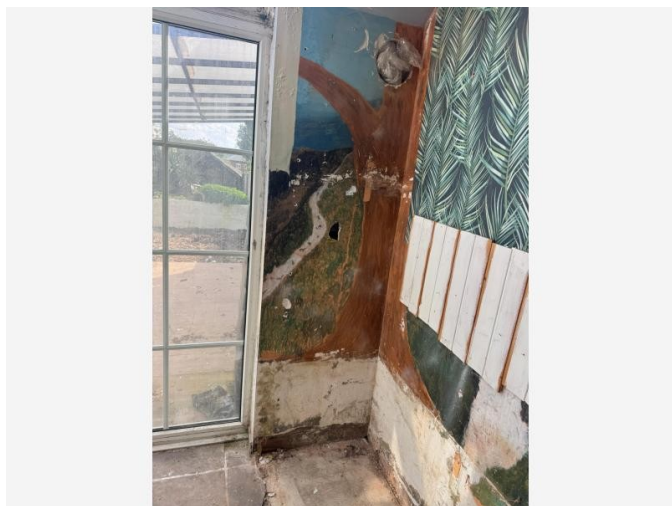
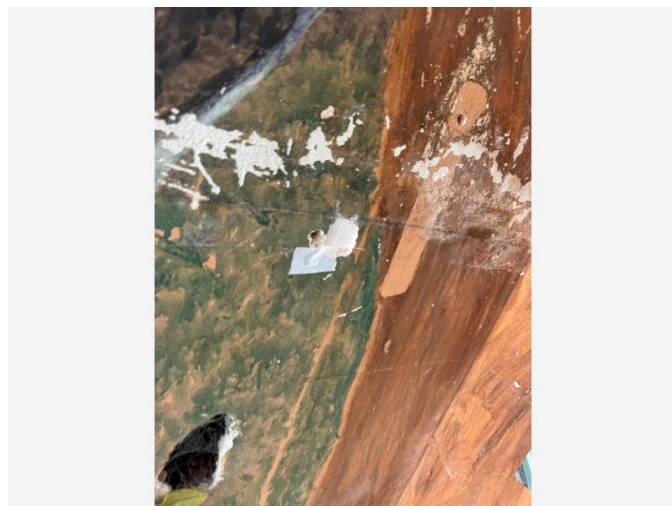
Fiche 3: Pleisterwerk wanden

Geen asbest

#	Type	Referentie	Resultaat
3.1	Mengmonster	1	Geen asbest

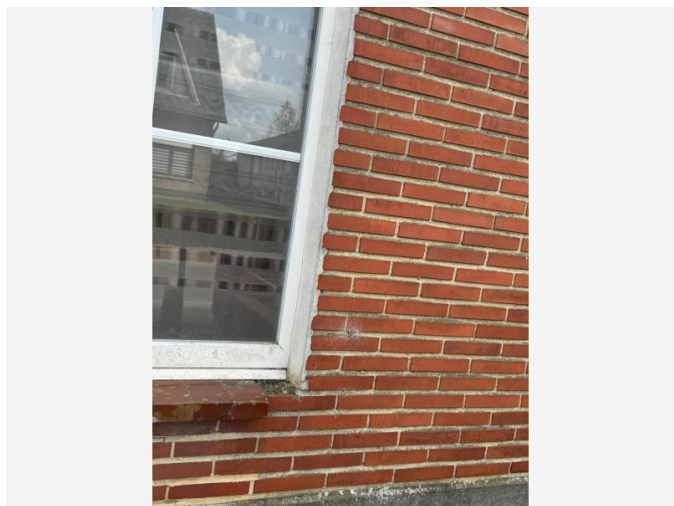
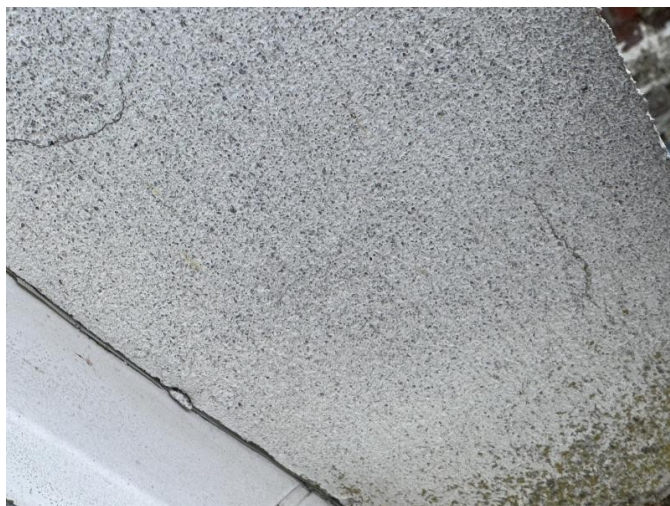
Geen asbest

#	Type	Referentie	Resultaat
4.1	Mengmonster	3	Geen asbest

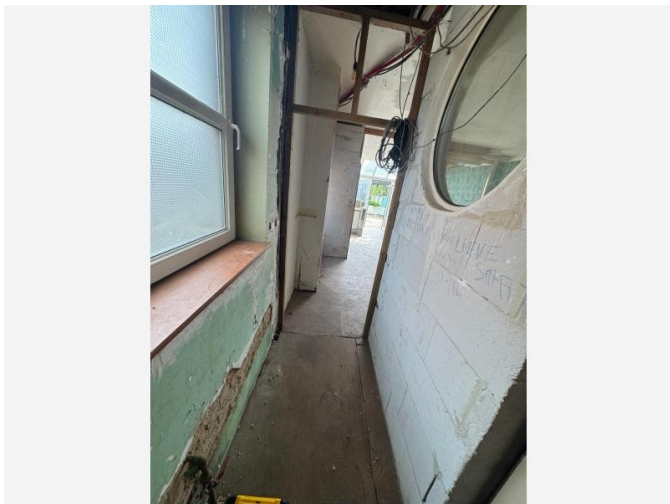
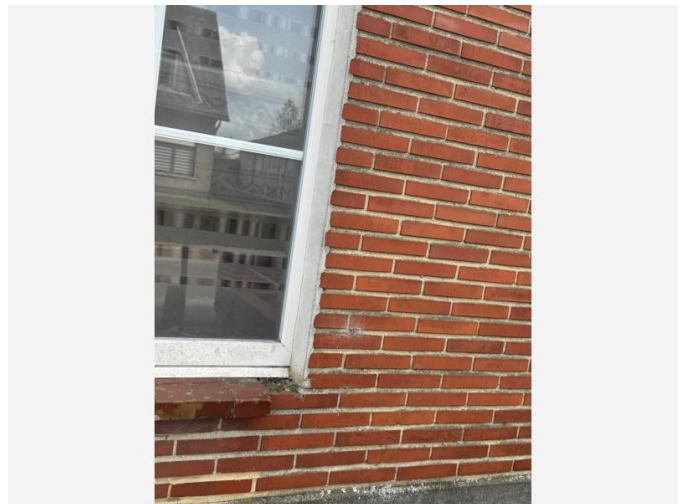
Beschrijving	Notitie	Terug te vinden op plannen
Fiche 5: Kit aan de ramen	De kit aan de ramen is niet asbestverdacht. Alle ramen werden gecontroleerd.	-
Fiche 6: Leidingisolatie (niet verdacht)	De leidingisolatie is niet-asbestverdacht.	-
