# Asbestinventarisatetest

Vissenhofstraat 17, 9506 Geraardsbergen

Attestnummer : 20260424-000070.000

Uitgegeven op : 24.04.2026

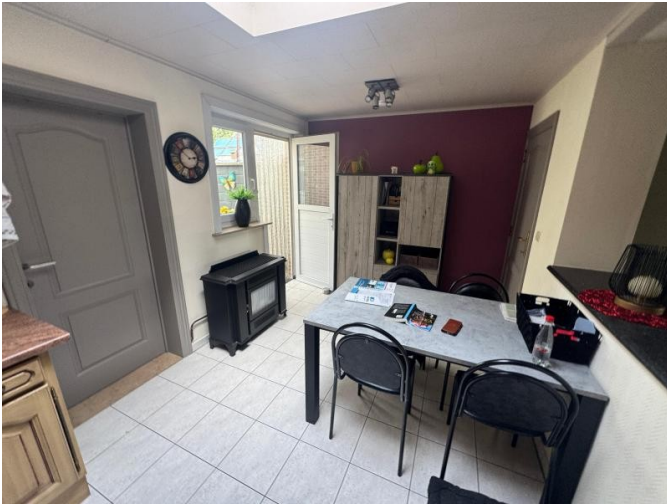
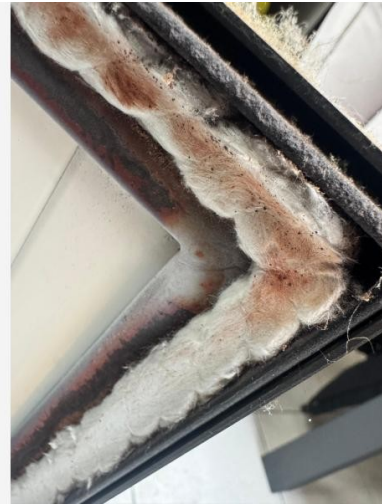
Het asbestmateriaal valt onder de mijlpaal van 2034.

**Dringend verwijderen**

Eindbeoordeling materiaalrisico	Hoog materiaalrisico en/of hoge kans op vezelvrijgave
---------------------------------	---

Gebondenheid	Categorie 3: niet-hechtgebonden met weinig of geen matrix
Asbestsoort (vezeltype)	Alleen chrysotiel aanwezig
Asbestconcentratie	Hoog ( $\geq 50\%$ )
Afschermingsgraad van het gehele materiaal	Geheel of deels vrij aan binnenluchtstromen
Toestand van het materiaal	Licht beschadigd, licht verweerd. Intacte calciumsilicaatplaat of materiaal met categorie 3-gebondenheid

Beschrijving	Kachelkoord
Omgeving	Binnen
Primaire drager	Ruimteverwarming
Asbestmateriaal	Koord, lint, band, strip
Bindmiddel van asbestmateriaal	Weinig of geen bindmiddel (textiel, bevloeking, ...)
Gebondenheid op basis van bindmiddel	Niet-hechtgebonden
Hoeveelheid (lengte - omtrek - aantal)	<ul style="list-style-type: none"><li>• 2,00 m - 2,00 cm - 1 stuk</li></ul>
Totale oppervlakte	0,04 m <sup>2</sup>
Eenvoudig bereikbaar	Ja
Bevestigingswijze	<ul style="list-style-type: none"><li>• Verlijmd, ingegoten, versmeerd</li></ul>
Identificatiemethode	<p>De asbestdeskundige beoordeelt het materiaal als asbestverdacht en dus asbesthoudend, en dit zonder monstername.</p> <p>Motivatie: De monstername brengt andere schade aan dan schade die inherent is aan de monstername.</p>
Destructieve handeling voor identificatie	Nee
Opmerking	De hoeveelheid is een zo nauwkeurig mogelijke opmeting. Hieraan kunnen evenwel geen rechten worden ontleend.

- Zorg voor een veilig beheer. Vermijd het beschadigen van het asbestmateriaal. Controleer de toestand jaarlijks op wijzigingen.

- Eenvoudige handelingen: mag via doe-het-zelf of door werknemer(s) met opleidingsattest eenvoudige handelingen  
Deze toepassing kan door een aannemer die over een opleidingsattest eenvoudige handelingen beschikt of door een particulier (doe-het-zelf), verwijderd worden indien er geen verhoogd risico op vrijgave van asbestvezels (max. concentratie 0,01 vezels/cm<sup>3</sup> - CODEX Art. VI.3-54) ontstaat en de toepassing voorafgaand wordt gefixeerd/bevochtigd; de individuele elementen zonder machinale werktuigen (boormachine, slijpschijf, hogedrukreiniger,...) en zonder breken of gooien een voor een losgemaakt worden; en ten slotte dubbel en luchtdicht verpakt weggevoerd worden naar een erkend afvalpunt (recyclagepark).

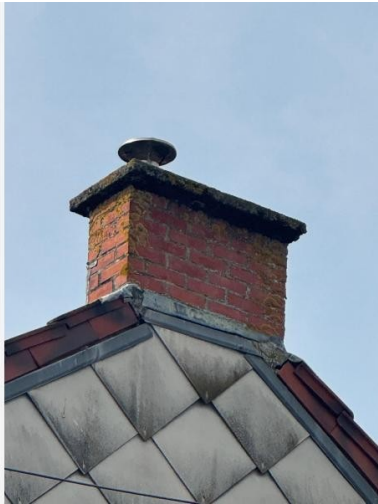
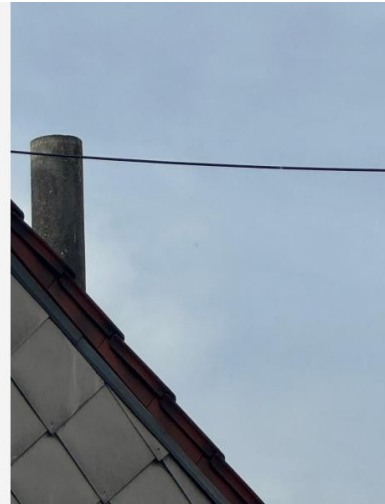
Het asbestmateriaal valt onder de mijlpaal van 2040.

Verwijderen

Eindbeoordeling materiaalrisico	Verhoogd materiaalrisico en/of verhoogde kans op vezelvrijgave
---------------------------------	--

<b>Gebondenheid</b>	Categorie 1: hechtgebonden in oorsprong
<b>Asbestsoort (vezeltype)</b>	Crocidoliet aanwezig
<b>Asbestconcentratie</b>	Laag (< 50%)
<b>Afschermingsgraad van het gehele materiaal</b>	Geheel of deels vrij aan de binnenlucht, maar geen contact met binnenluchtstromen
<b>Toestand van het materiaal</b>	Licht beschadigd, licht verweerd. Intacte calciumsilicaatplaat of materiaal met categorie 3-gebondenheid

Beschrijving	Cementbuis
Omgeving	Binnen
Primaire drager	Schacht-koker (technisch)
Asbestmateriaal	Buis, koker, leiding, pijp, doorvoer
Bindmiddel van asbestmateriaal	Cement
Gebondenheid op basis van bindmiddel	Hecht
Hoeveelheid (lengte - omtrek - dikte - aantal)	<ul style="list-style-type: none"><li>• 2,00 m - 40,00 cm - 1,00 cm - 1 stuk</li></ul>
Totaal volume	0,008 m <sup>3</sup>
Eenvoudig bereikbaar	Ja
Bevestigingswijze	<ul style="list-style-type: none"><li>• Verlijmd, ingegoten, versmeerd</li></ul>
Identificatiemethode	<p>De asbestdeskundige beoordeelt het materiaal als asbestverdacht en dus asbesthoudend, en dit zonder monstername.</p> <p>Motivatie: De monstername brengt andere schade aan dan schade die inherent is aan de monstername.</p>
Destructieve handeling voor identificatie	Nee
Opmerking	De precieze lengte is onbekend.

- Zorg voor een veilig beheer. Vermijd het beschadigen van het asbestmateriaal. Controleer de toestand jaarlijks op wijzigingen.

- Eenvoudige handelingen: mag via doe-het-zelf of door werknemer(s) met opleidingsattest eenvoudige handelingen  
Deze toepassing kan door een aannemer die over een opleidingsattest eenvoudige handelingen beschikt of door een particulier (doe-het-zelf), verwijderd worden indien er geen verhoogd risico op vrijgave van asbestvezels (max. concentratie 0,01 vezels/cm<sup>3</sup> - CODEX Art. VI.3-54) ontstaat en de toepassing voorafgaand wordt gefixeerd/bevochtigd; de individuele elementen zonder machinale werktuigen (boormachine, slijpschijf, hogedrukreiniger,...) en zonder breken of gooien een voor een losgemaakt worden; en ten slotte dubbel en luchtdicht verpakt weggevoerd worden naar een erkend afvalpunt (recyclagepark).

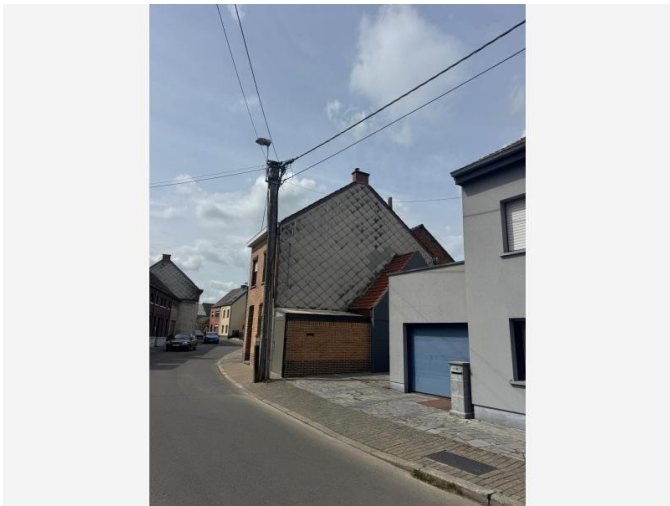
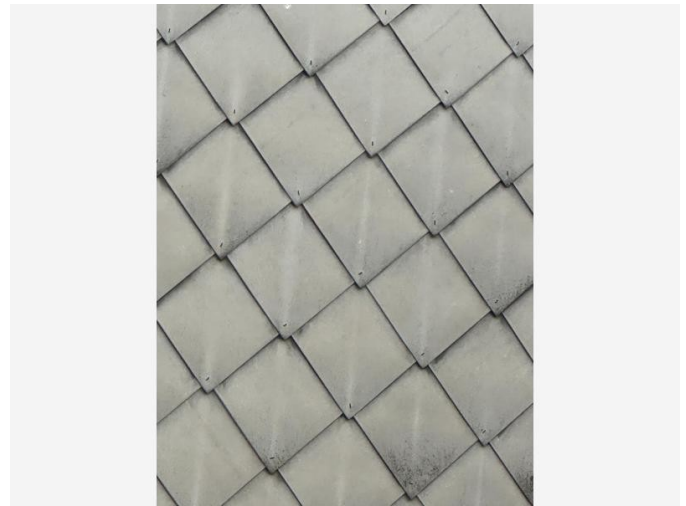
Het asbestmateriaal valt onder de mijlpaal van 2034.

**Verwijderen**

Verhoogd materiaalrisico en/of verhoogde kans op vezelvrijgave

Gebondenheid	Categorie 1: hechtgebonden in oorsprong
Asbestsoort (vezeltype)	Alleen chrysotiel aanwezig
Asbestconcentratie	Laag (< 50%)
Afschermingsgraad van het gehele materiaal	Geheel of deels vrij aan de buitenlucht, maar geen contact met binnenlucht
Toestand van het materiaal	Matig beschadigd, matig verweerd

#	Type	Referentie	Resultaat
3.1	Puntmonster	1	Chrysotiel

<b>Beschrijving</b>	Gevel met leien
<b>Omgeving</b>	Buiten
<b>Primaire drager</b>	Wand buitenschil
<b>Asbestmateriaal</b>	Dak- en gevelbekleding - Lei, shingle
<b>Bindmiddel van asbestmateriaal</b>	Cement
<b>Gebondenheid op basis van bindmiddel</b>	Hecht
<b>Hoeveelheid (oppervlakte - aantal)</b>	<ul style="list-style-type: none"><li>• 80,00 m<sup>2</sup> - 1 stuk</li></ul>
<b>Totale oppervlakte</b>	80,00 m <sup>2</sup>
<b>Eenvoudig bereikbaar</b>	Ja
<b>Bevestigingswijze</b>	<ul style="list-style-type: none"><li>• Genageld, geniet</li></ul>
<b>Identificatiemethode</b>	Een monstername door de asbestdeskundige met laboanalyse door een asbestlabo.
<b>Destructieve handeling voor identificatie</b>	Nee
<b>Opmerking</b>	De hoeveelheid is een zo nauwkeurig mogelijke opmeting. Hieraan kunnen evenwel geen rechten worden ontleend.

- Verwijder dit asbestmateriaal zo snel mogelijk. Volg de toestand goed op.
- Hemelwater dat afspoelt van asbestcement daken of gevels kan asbestdeeltjes bevatten. Gebruik het enkel voor gesloten circuits (bv. spoelen toiletten). Reinig na het vervangen van het dak of de gevel de dakgoten en regenwaterput of -ton om asbesthoudend sediment of slib te verwijderen

- Eenvoudige handelingen: mag via doe-het-zelf of door werknemer(s) met opleidingsattest eenvoudige handelingen  
Deze toepassing kan door een aannemer die over een opleidingsattest eenvoudige handelingen beschikt of door een particulier (doe-het-zelf), verwijderd worden indien er geen verhoogd risico op vrijgave van asbestvezels (max. concentratie 0,01 vezels/cm<sup>3</sup> - CODEX Art. VI.3-54) ontstaat en de toepassing voorafgaand wordt gefixeerd/bevochtigd; de individuele elementen zonder machinale werktuigen (boormachine, slijpschijf, hogedrukreiniger,...) en zonder breken of gooien een voor een losgemaakt worden; en ten slotte dubbel en luchtdicht verpakt weggevoerd worden naar een erkend afvalpunt (recyclagepark).

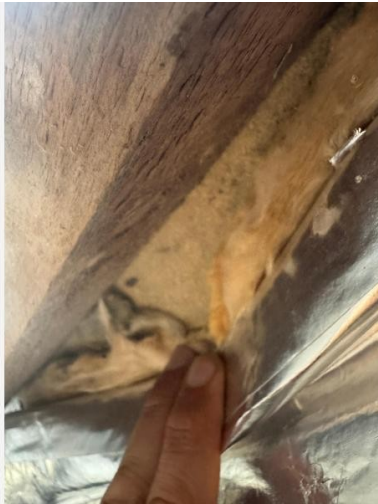
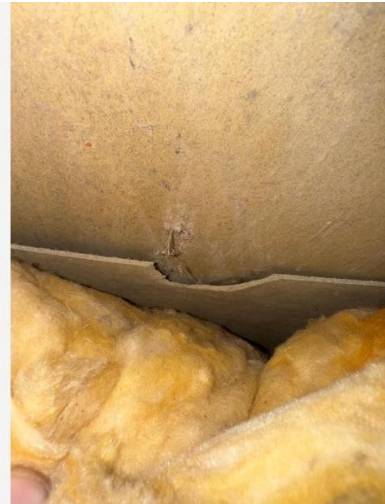
Het asbestmateriaal valt onder de mijlpaal van 2040.

Zorgvuldig beheren

Eindbeoordeling materiaalrisico	Zeer laag materiaalrisico en/of zeer lage kans op vezelvrijgave
---------------------------------	---

Gebondenheid	Categorie 1: hechtgebonden in oorsprong
Asbestsoort (vezeltype)	Alleen chrysotiel aanwezig
Asbestconcentratie	Laag (< 50%)
Afschermingsgraad van het gehele materiaal	Stootvaste afscherming of omkasting
Toestand van het materiaal	Licht beschadigd, licht verweerd. Intacte calciumsilicaatplaat of materiaal met categorie 3-gebondenheid

#	Type	Referentie	Resultaat
4.1	Puntmonster	2	Chrysotiel

<b>Beschrijving</b>	Onderdak type Menuiserite
<b>Omgeving</b>	Binnen
<b>Primaire drager</b>	Schuin dak
<b>Asbestmateriaal</b>	Plaat, paneel, tablet - Type Menuiserite
<b>Bindmiddel van asbestmateriaal</b>	Cement
<b>Gebondenheid op basis van bindmiddel</b>	Hecht
<b>Hoeveelheid (oppervlakte - dikte - aantal)</b>	<ul style="list-style-type: none"><li>• 90,00 m<sup>2</sup> - 0,40 cm - 1 stuk</li></ul>
<b>Totaal volume</b>	0,36 m <sup>3</sup>
<b>Eenvoudig bereikbaar</b>	Nee <ul style="list-style-type: none"><li>• Het asbestmateriaal is bedekt (uitgezonderd laag verf, coating, behang, kunststof, textiel) en het wegnemen van het bedekkende materiaal kan niet zonder het bedekkende materiaal te beschadigen.</li></ul>
<b>Bevestigingswijze</b>	<ul style="list-style-type: none"><li>• Geklemd</li><li>• Genageld, geniet</li></ul>
<b>Identificatiemethode</b>	Een monstername door de asbestdeskundige met laboanalyse door een asbestlabo.

- Zorg voor een veilig beheer. Vermijd het beschadigen van het asbestmateriaal. Controleer de toestand jaarlijks op wijzigingen.

- Eenvoudige handelingen: mag via doe-het-zelf of door werknemer(s) met opleidingsattest eenvoudige handelingen  
Deze toepassing kan door een aannemer die over een opleidingsattest eenvoudige handelingen beschikt of door een particulier (doe-het-zelf), verwijderd worden indien er geen verhoogd risico op vrijgave van asbestvezels (max. concentratie 0,01 vezels/cm<sup>3</sup> - CODEX Art. VI.3-54) ontstaat en de toepassing voorafgaand wordt gefixeerd/bevochtigd; de individuele elementen zonder machinale werktuigen (boormachine, slijpschijf, hogedrukreiniger,...) en zonder breken of gooien een voor een losgemaakt worden; en ten slotte dubbel en luchtdicht verpakt weggevoerd worden naar een erkend afvalpunt (recyclagepark).

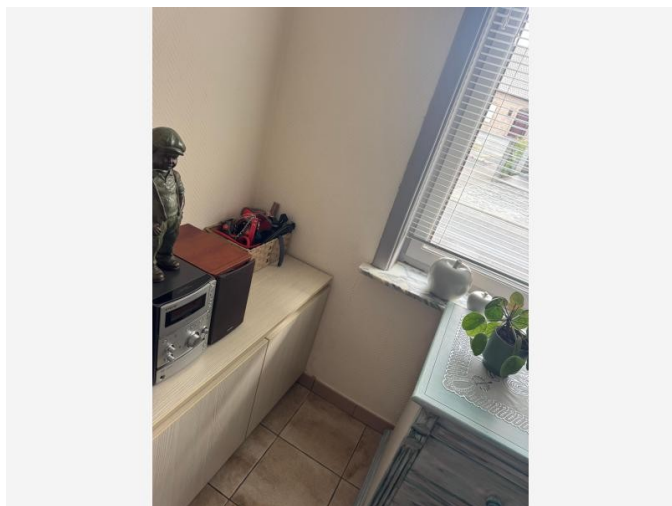
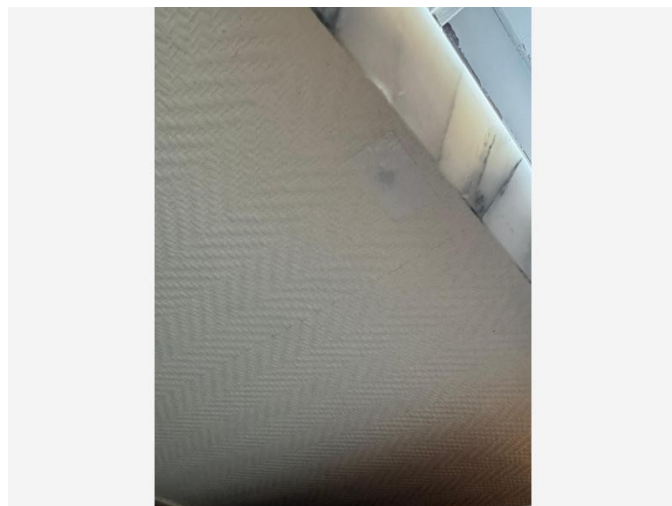
## Fiche 5: Pleisterwerk wanden

Geen asbest

#	Type	Referentie	Resultaat
5.1	Mengmonster	3	Geen asbest

<b>Beschrijving</b>	Pleisterwerk wanden
<b>Omgeving</b>	Binnen
<b>Primaire drager</b>	Binnenwand
<b>Bindmiddel van materiaal</b>	Gips - kalk
<b>Gebondenheid op basis van bindmiddel</b>	Niet-hechtgebonden
<b>Hoeveelheid (oppervlakte - dikte - aantal)</b>	• 300,00 m <sup>2</sup> - 1,00 cm - 1 stuk
<b>Totaal volume</b>	3,00 m <sup>3</sup>
<b>Identificatiemethode</b>	Een monstername door de asbestdeskundige met laboanalyse door een asbestlabo.
<b>Destructieve handeling voor identificatie</b>	Nee
<b>Opmerking</b>	De hoeveelheid is een zo nauwkeurig mogelijke opmeting. Hieraan kunnen evenwel geen rechten worden ontleend. Waar mogelijk, wordt staalname uitgevoerd conform het inspectieprotocol: in een droge ruimte zoals een slaapkamer, in een natte ruimte zoals een keuken of badkamer, in een traphal en in een stookruimte.

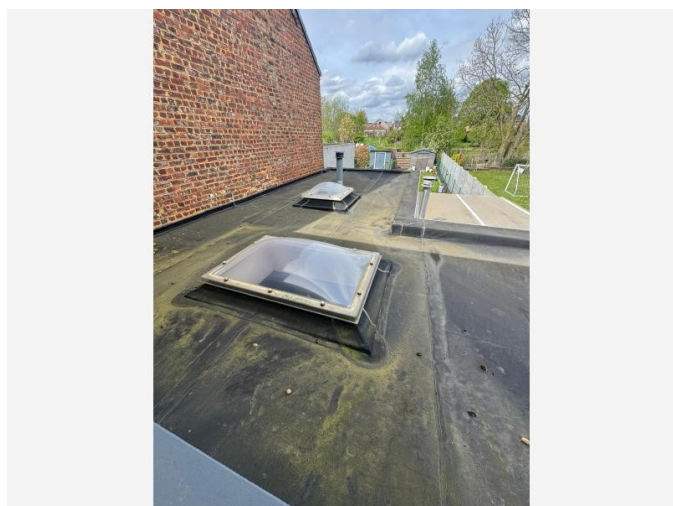
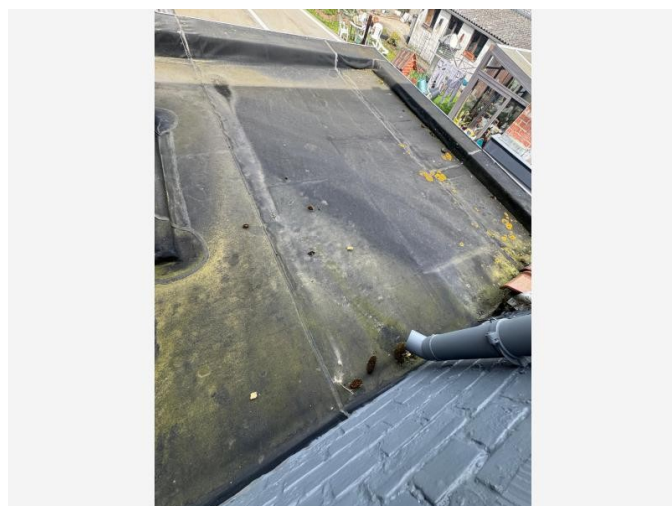
### Fiche 6: Dakbedekking plat dak (niet verdacht)

Beschrijving	Notitie	Terug te vinden op plannen
Fiche 6: Dakbedekking plat dak (niet verdacht)	De dakbedekking (EPDM) is niet asbestverdacht. Het is niet uitgesloten dat de EPDM werd gelegd op bestaande, mogelijk asbestverdachte roofing. Bij werken, laat dit controleren.	Plan 1.3: Woning plan daken
Fiche 7: Kit aan de ramen	De kit aan de ramen is niet asbestverdacht. Alle ramen werden gecontroleerd.	-
