Asbestinventarisatetest

Smisstraat 2, 9620 Zottegem

Attestnummer : 20260109-000024.000

Uitgegeven op : 09.01.2026

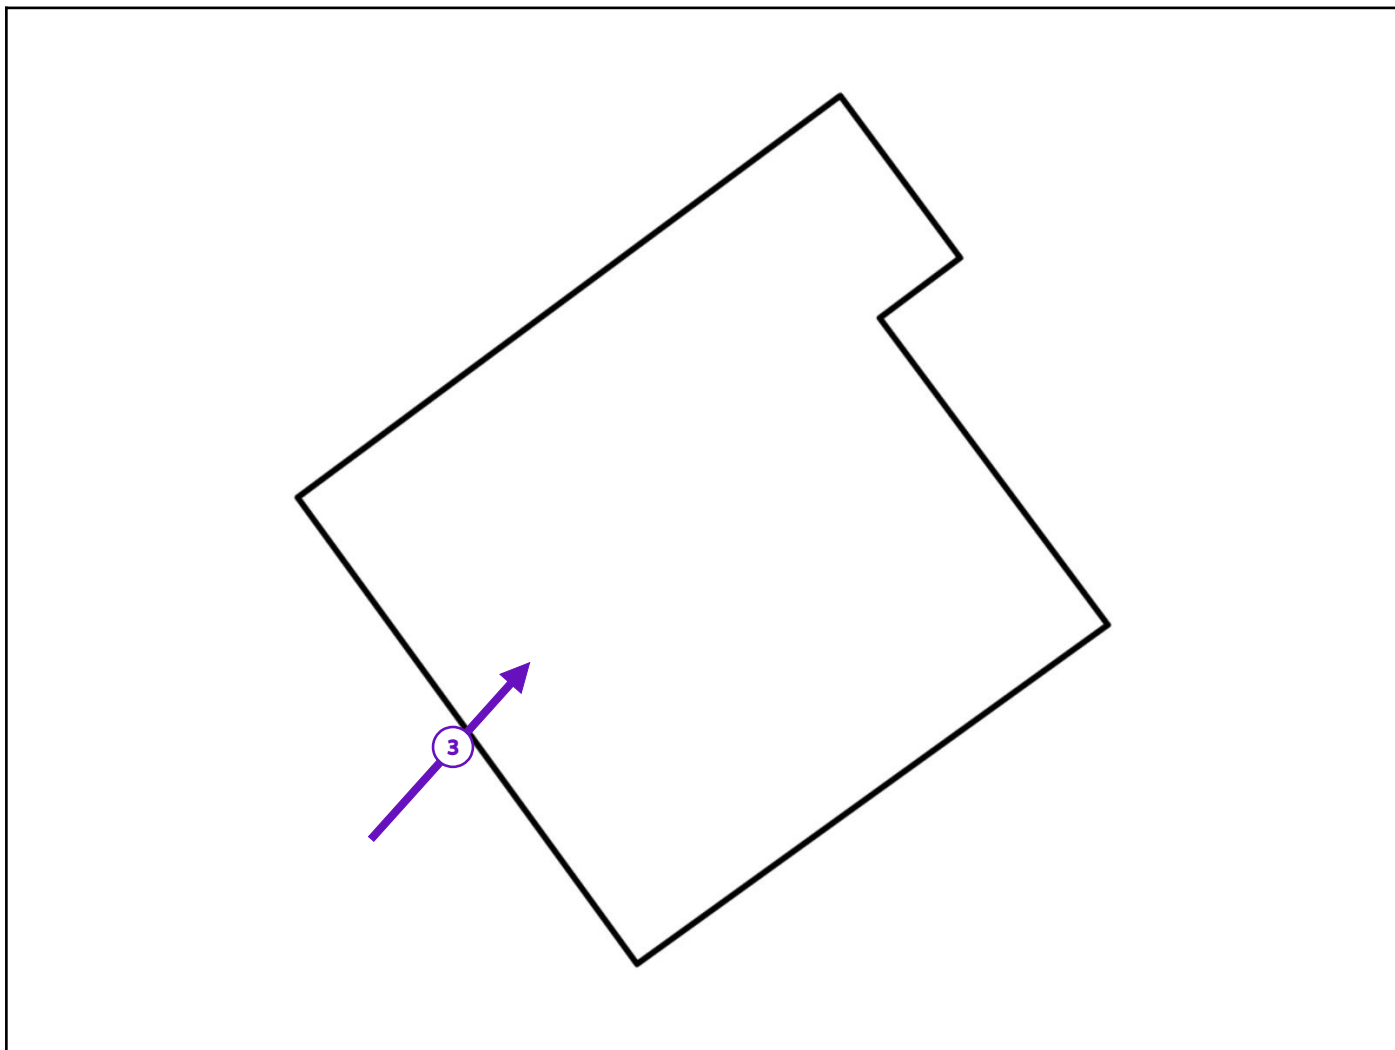
Plan 1.1: Woning plan daken

Beschrijving	Type	Actie
3. Schouw	Beperking	-

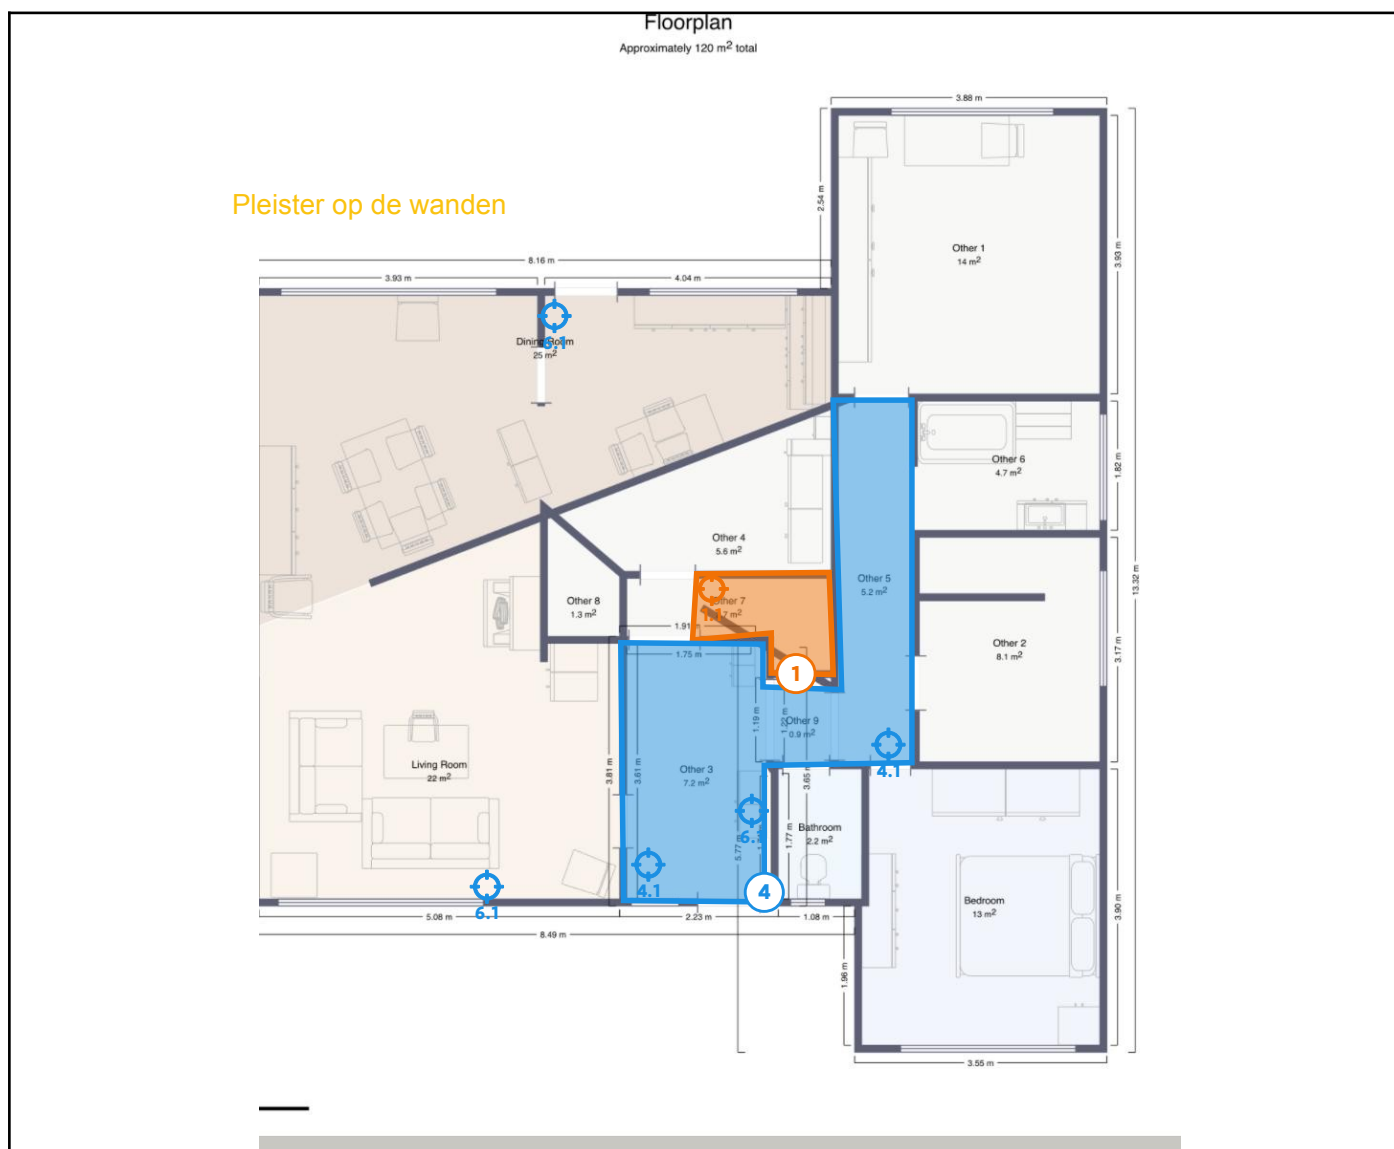
Plan 1.2: Plan gelijkvloers

Beschrijving	Type	Actie
1. Vinyl keldergat	Asbestmateriaal	Verwijderen
1.1 Code: 2	Puntmonster	-
4. Pleisterwerk plafonds	Geen asbest	-
4.1 Code: 4	Mengmonster	-
6. Pleisterwerk wanden	Geen asbest	-

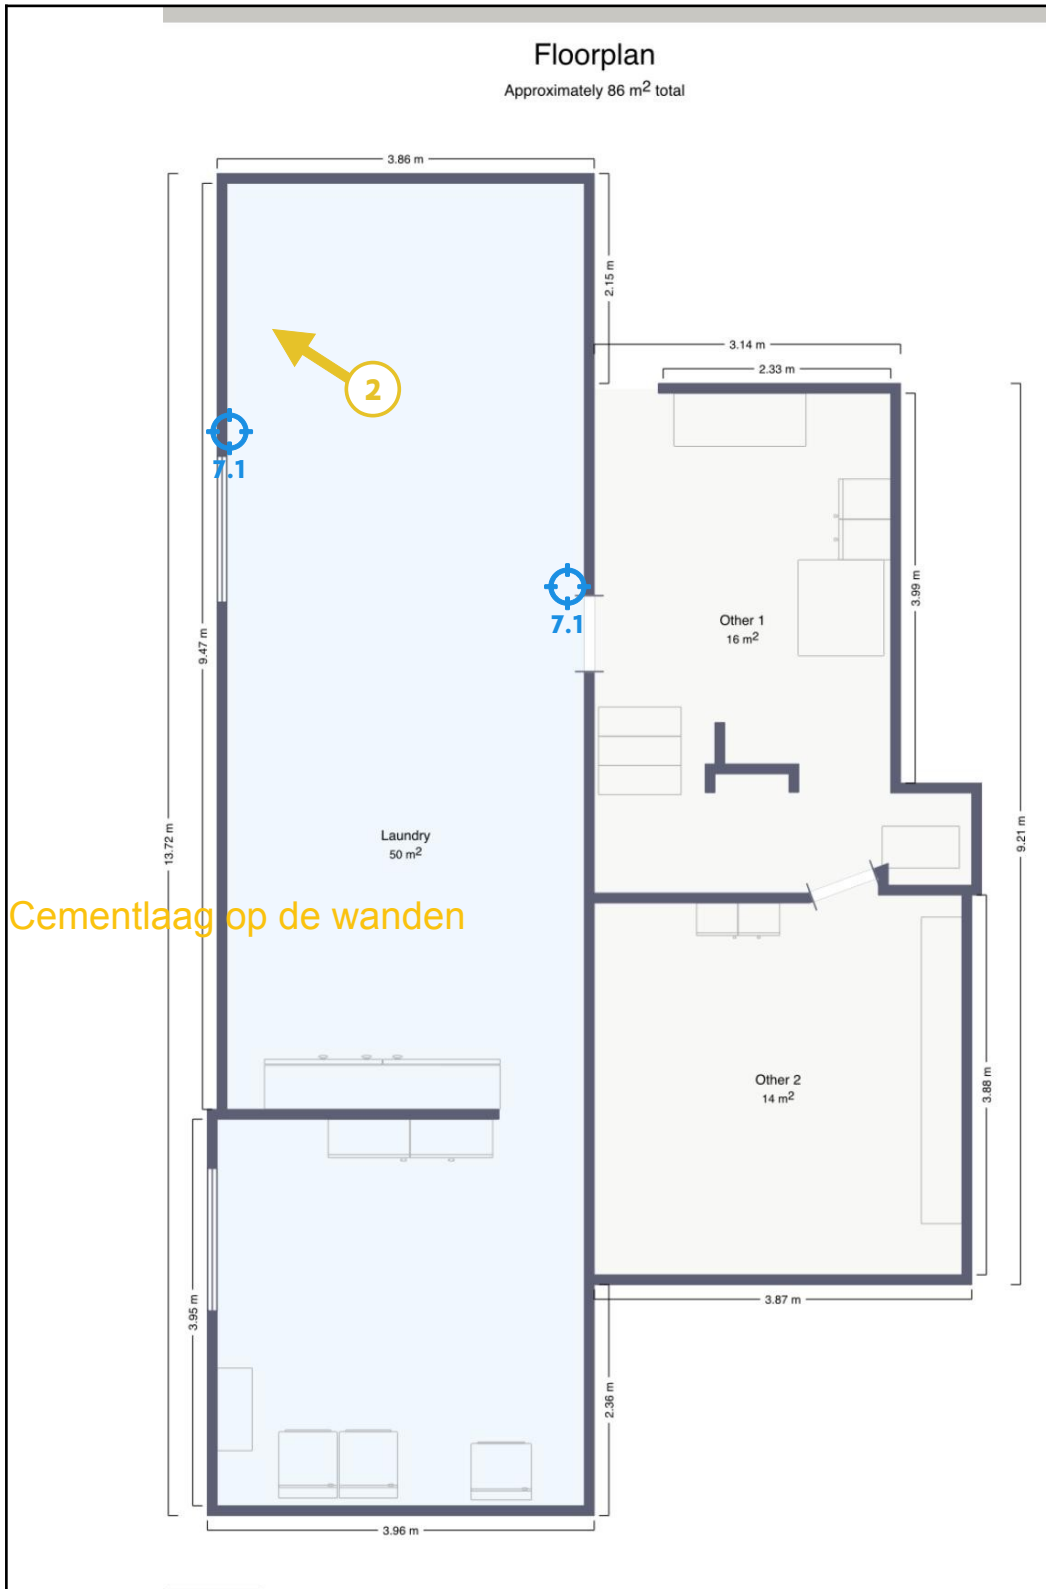
Plan 1.3: Plan garage

2. Bakeliet schakelkast	Asbestmateriaal	Zorgvuldig beheren
7. Cementen smeerlaag binnen	Geen asbest	-
7.1 Code: 1	Mengmonster	-

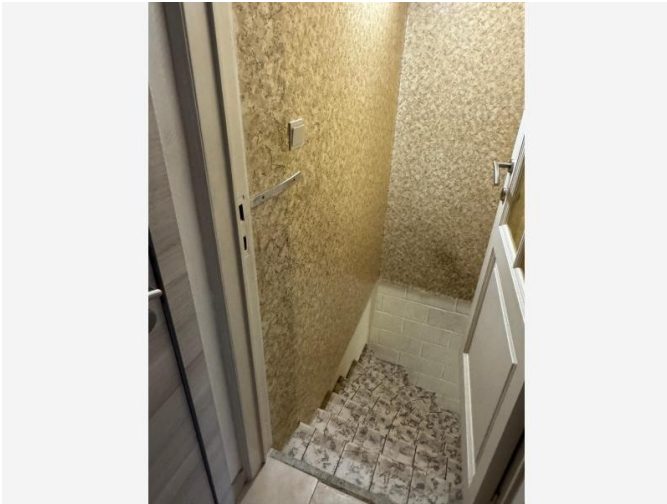
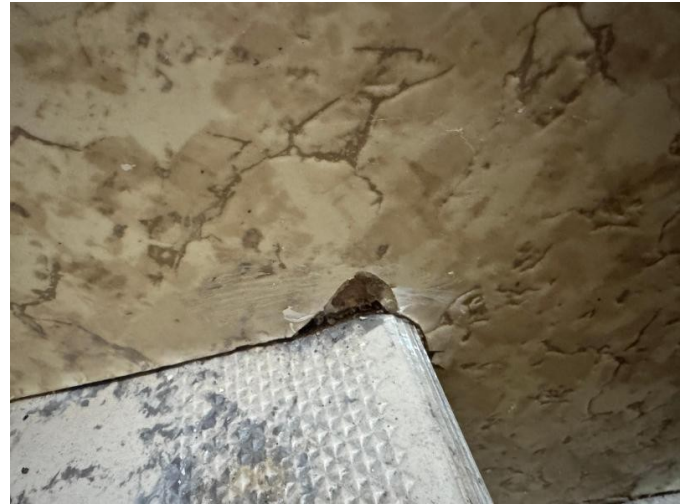
Eindbeoordeling materiaalrisico	Laag materiaalrisico en/of verlaagde kans op vezelvrijgave
---------------------------------	--

Gebondenheid	Categorie 2: niet-hechtgebonden met matrix
Asbestsoort (vezeltype)	Alleen chrysotiel
Asbestconcentratie	Hoog ($\geq 50\%$)
Afschermingsgraad van het gehele materiaal	Geheel of deels (ook) vrij aan de binnenlucht
Toestand van het materiaal	Onbeschadigd, niet verweerd

#	Type	Referentie	Resultaat
1.1	Puntmonster	2	Chrysotiel

Beschrijving	Vinyl keldergat
Omgeving	Binnen
Primaire drager	Binnenwand
Asbestmateriaal	Prefab - afwerking - Vloerzeil
Bindmiddel van asbestmateriaal	Karton - papier - viltachtig
Gebondenheid op basis van bindmiddel	Niet-hechtgebonden
Hoeveelheid (oppervlakte - aantal)	<ul style="list-style-type: none">• 20,00 m² - 1 stuk
Totale oppervlakte	20,00 m ²
Eenvoudig bereikbaar	Ja
Bevestigingswijze	<ul style="list-style-type: none">• Verlijmd, ingegoten, versmeerd
Identificatiemethode	Een monstername door de asbestdeskundige met laboanalyse door een asbestlabo.
Destructieve handeling voor identificatie	Nee

Het asbestmateriaal valt onder de mijlpaal van 2034.

Verwijderen

- Verwijder dit asbestmateriaal zo snel mogelijk. Volg de toestand goed op.

- Hermetische zone (erkend asbestverwijderaars)
Deze toepassing kan enkel door een erkende asbestverwijderaars via de methodiek van hermetische zone verwijderd worden omdat verwijdering via de methodiek van eenvoudige handelingen en/of couveusezakmethode niet mogelijk is; en er automatisch een verhoogd risico op vrijgave van asbestvezels (max. concentratie 0,01 vezels/cm - CODEX Art. VI.3-54) ontstaat. (Bron: CODEX - Art. VI.3-61.- par 1.)

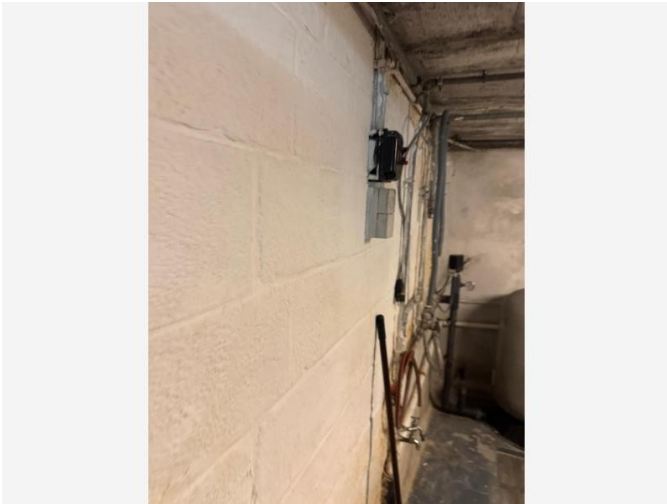
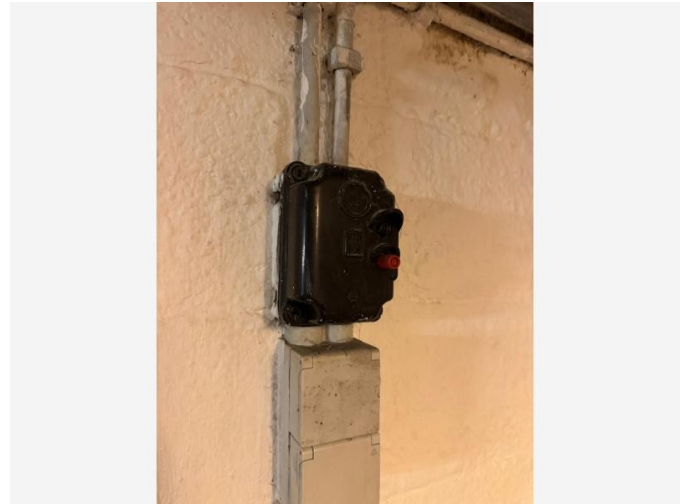
Eindbeoordeling materiaalrisico	Laag materiaalrisico en/of verlaagde kans op vezelvrijgave
---------------------------------	--

Gebondenheid	Categorie 1: hechtgebonden in oorsprong
Asbestsoort (vezeltype)	Crocidoliet aanwezig
Asbestconcentratie	Laag (< 50%)
Afschermingsgraad van het gehele materiaal	Geheel of deels (ook) vrij aan de binnenlucht
Toestand van het materiaal	Onbeschadigd, niet verweerd

Beschrijving	Bakeliet schakelkast
Omgeving	Binnen
Primaire drager	Communicatie en elektrische infrastructuur en uitrusting
Asbestmateriaal	Plaat, paneel, tablet - Type Bakeliet
Bindmiddel van asbestmateriaal	Kunststof of -hars
Gebondenheid op basis van bindmiddel	Hecht
Hoeveelheid (oppervlakte - dikte - aantal)	• 0,10 m ² - 1,00 cm - 1 stuk
Totaal volume	0,001 m ³
Eenvoudig bereikbaar	Ja
Bevestigingswijze	• Geschroefd
Identificatiemethode	De asbestdeskundige beoordeelt het materiaal als asbestverdacht en dus asbesthoudend, en dit zonder monstername. Motivatie: De monstername brengt andere schade aan dan schade die inherent is aan de monstername.
Destructieve handeling voor identificatie	Nee
Opmerking	De hoeveelheid is een zo nauwkeurig mogelijke opmeting. Hieraan kunnen evenwel geen rechten worden ontleend.

Het asbestmateriaal valt onder de mijlpaal van 2040.

Zorgvuldig beheren

- Zorg voor een veilig beheer. Vermijd het beschadigen van het asbestmateriaal. Controleer de toestand jaarlijks op wijzigingen.
- Voer bijkomende staalname(s) uit.

- Eenvoudige handelingen: mag via doe-het-zelf of door werknemer(s) met opleidingsattest eenvoudige handelingen
Deze toepassing kan door een aannemer die over een opleidingsattest eenvoudige handelingen beschikt of door een particulier (doe-het-zelf), verwijderd worden indien er geen verhoogd risico op vrijgave van asbestvezels (max. concentratie 0,01 vezels/cm³ - CODEX Art. VI.3-54) ontstaat en de toepassing voorafgaand wordt gefixeerd/bevochtigd; de individuele elementen zonder machinale werktuigen (boormachine, slijpschijf, hogedrukreiniger,...) en zonder breken of gooien een voor een losgemaakt worden; en ten slotte dubbel en luchtdicht verpakt weggevoerd worden naar een erkend afvalpunt (recyclagepark).

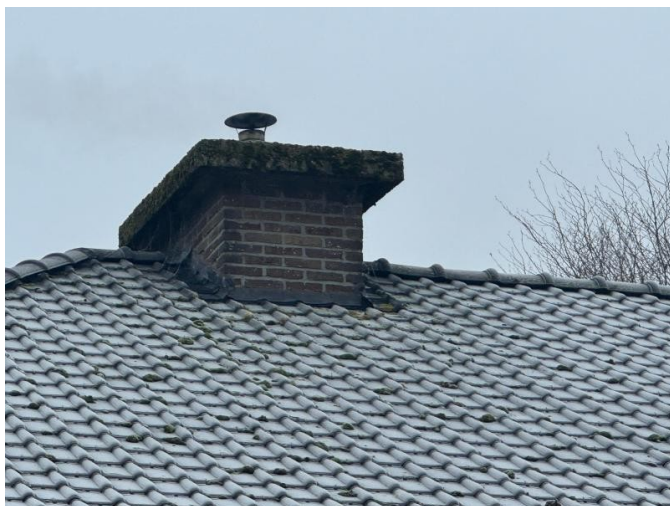
Situeringfoto

Tijdelijke beperking

Reden: Het te onderzoeken materiaal situeert zich hoger dan 3,50 m te rekenen vanaf een veilige ondergrond

Uitleg van de asbestdeskundige: De schouw bevat binnenin mogelijk een asbestcement rookgaskanaal. Laat dit onderzoeken bij eventuele werken.

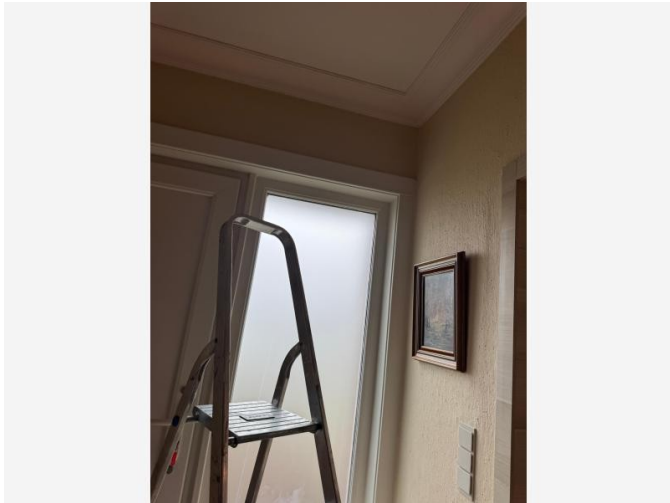
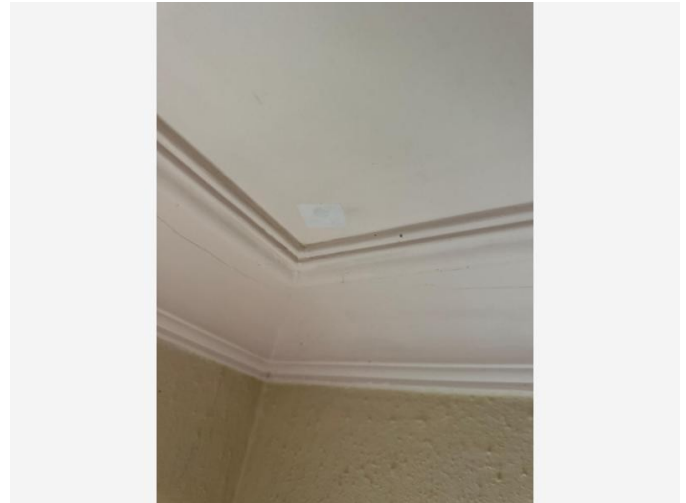
Geen asbest

#	Type	Referentie	Resultaat
4.1	Mengmonster	4	Geen asbest

Beschrijving	Pleisterwerk plafonds
Omgeving	Binnen
Primaire drager	Plafond
Bindmiddel van materiaal	Gips - kalk
Gebondenheid op basis van bindmiddel	Niet-hechtgebonden
Hoeveelheid (oppervlakte - dikte - aantal)	• 200,00 m ² - 1,00 cm - 1 stuk
Totaal volume	2,00 m ³
Identificatiemethode	Een monstername door de asbestdeskundige met laboanalyse door een asbestlabo.
Destructieve handeling voor identificatie	Nee
Opmerking	De hoeveelheid is een zo nauwkeurig mogelijke opmeting. Hieraan kunnen evenwel geen rechten worden ontleend. Waar mogelijk, wordt staalname uitgevoerd conform het inspectieprotocol: in een droge ruimte zoals een slaapkamer, in een natte ruimte zoals een keuken of badkamer, in een traphal en in een stookruimte.

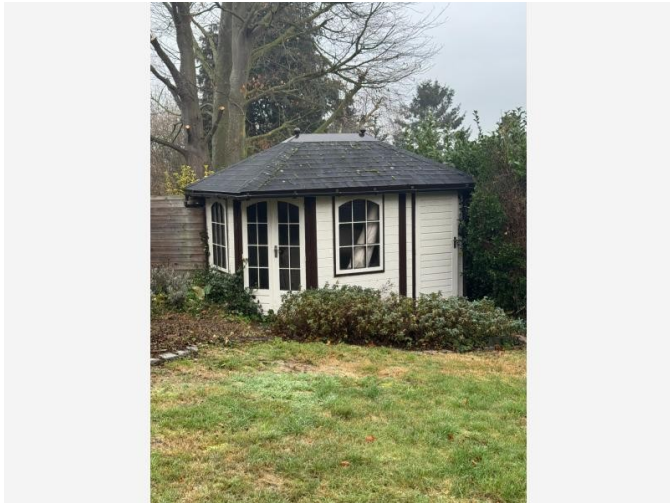
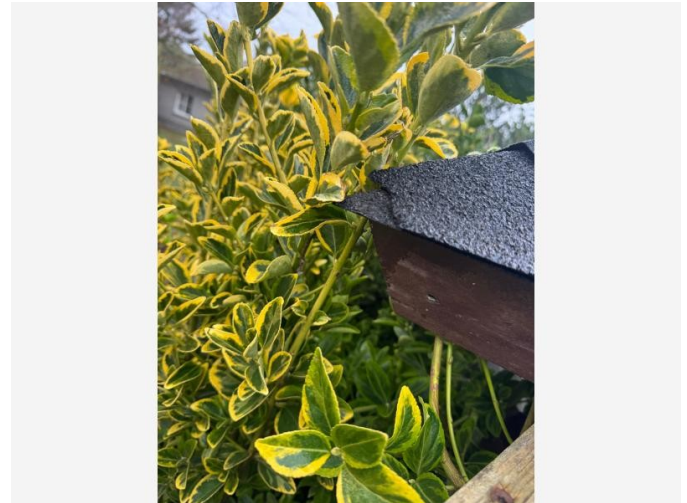
Fiche 5: Shingles tuinhuis

Geen asbest

#	Type	Referentie	Resultaat
5.1	Puntmonster	3	Geen asbest

Beschrijving	Shingles tuinhuis
Omgeving	Buiten
Primaire drager	Schuin dak
Bindmiddel van materiaal	Bitumen (roofing, teer, asfalt)
Gebondenheid op basis van bindmiddel	Hecht
Hoeveelheid (oppervlakte - aantal)	• 20,00 m ² - 1 stuk
Totale oppervlakte	20,00 m ²
Identificatiemethode	Een monstername door de asbestdeskundige met laboanalyse door een asbestlabo.
Destructieve handeling voor identificatie	Nee

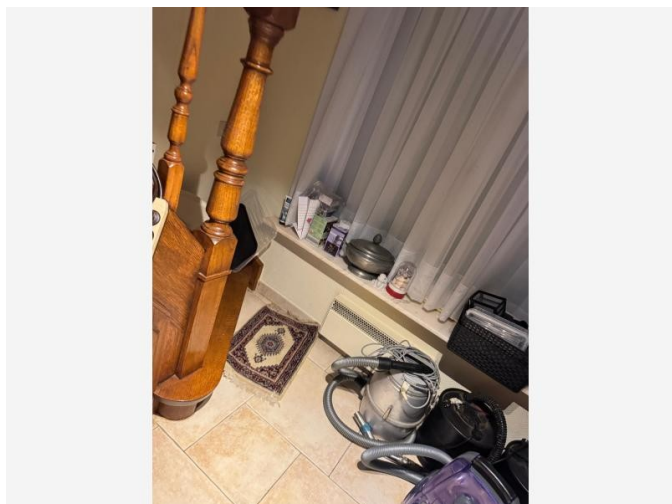
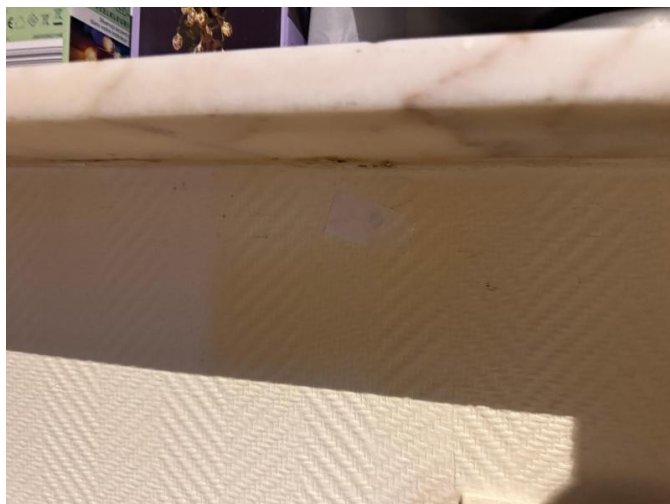
Fiche 6: Pleisterwerk wanden

Geen asbest

#	Type	Referentie	Resultaat
6.1	Mengmonster	5	Geen asbest

Beschrijving	Pleisterwerk wanden
Omgeving	Binnen
Primaire drager	Binnenwand
Bindmiddel van materiaal	Gips - kalk
Gebondenheid op basis van bindmiddel	Niet-hechtgebonden
Hoeveelheid (oppervlakte - dikte - aantal)	• 300,00 m ² - 1,00 cm - 1 stuk
Totaal volume	3,00 m ³
Identificatiemethode	Een monstername door de asbestdeskundige met laboanalyse door een asbestlabo.
Destructieve handeling voor identificatie	Nee
Opmerking	De hoeveelheid is een zo nauwkeurig mogelijke opmeting. Hieraan kunnen evenwel geen rechten worden ontleend. Waar mogelijk, wordt staalname uitgevoerd conform het inspectieprotocol: in een droge ruimte zoals een slaapkamer, in een natte ruimte zoals een keuken of badkamer, in een traphal en in een stookruimte.

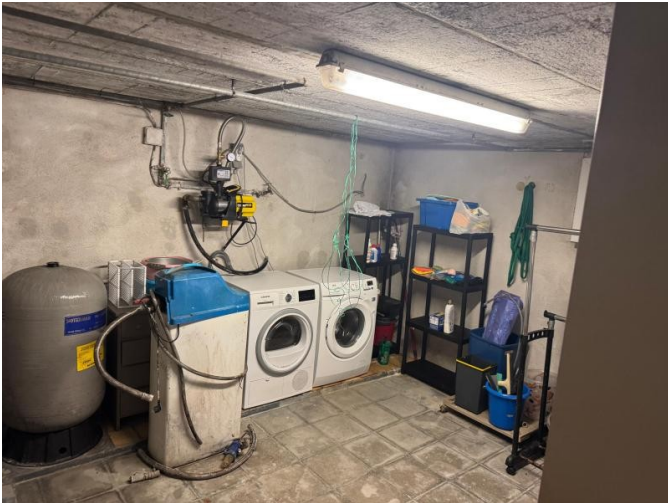
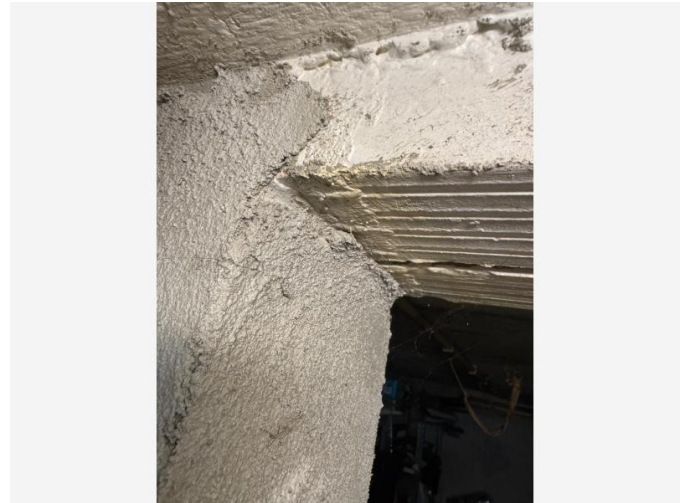
Geen asbest

#	Type	Referentie	Resultaat
7.1	Mengmonster	1	Geen asbest

Beschrijving	Cementen smeerlaag binnen
Omgeving	Binnen
Primaire drager	Binnenwand
Bindmiddel van materiaal	Cement
Gebondenheid op basis van bindmiddel	Hecht
Hoeveelheid (gewicht - aantal)	<ul style="list-style-type: none">• 200,00 kg - 1 stuk
Totaal gewicht	200,00 kg
Identificatiemethode	Een monstername door de asbestdeskundige met laboanalyse door een asbestlabo.
Destructieve handeling voor identificatie	Nee
Opmerking	De hoeveelheid is een zo nauwkeurig mogelijke opmeting. Hieraan kunnen evenwel geen rechten worden ontleend.
