# Asbestinventarisatetest

Elenestraat 90, 9620 Zottegem

Attestnummer : 20260330-000320.000

Uitgegeven op : 30.03.2026

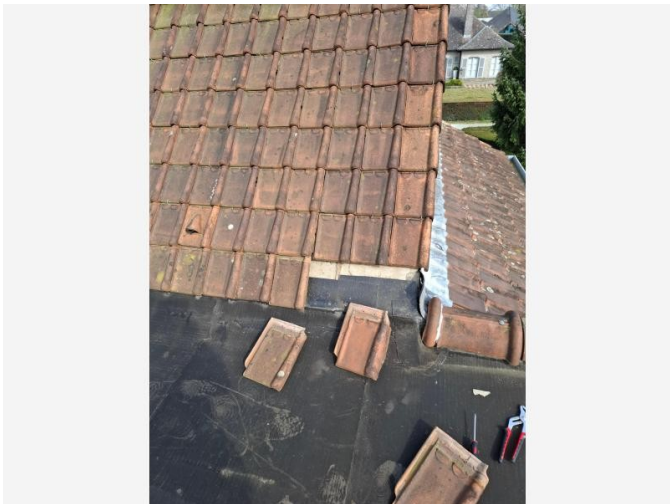
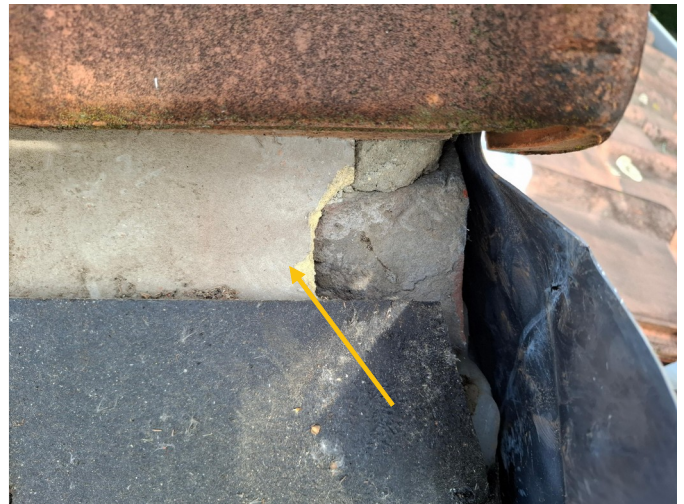
Overzichtsfoto

Detailfoto

Eindbeoordeling materiaalrisico	Zeer laag materiaalrisico en/of zeer lage kans op vezelvrijgave
---------------------------------	---

Gebondenheid	Categorie 1: hechtgebonden in oorsprong
Asbestsoort (vezeltype)	Alleen chrysotiel aanwezig
Asbestconcentratie	Laag (< 50%)
Afschermingsgraad van het gehele materiaal	Geheel of deels vrij aan de binnenlucht, maar geen contact met binnenluchtstromen
Toestand van het materiaal	Onbeschadigd, niet verweerd

#	Type	Referentie	Resultaat
1.1	Puntmonster	BDA26042/1	Chrysotiel

<b>Beschrijving</b>	Onderdak.
<b>Omgeving</b>	Binnen
<b>Primaire drager</b>	Schuin dak
<b>Asbestmateriaal</b>	Plaat, paneel, tablet - Type Menuiserite
<b>Bindmiddel van asbestmateriaal</b>	Cement
<b>Gebondenheid op basis van bindmiddel</b>	Hecht
<b>Hoeveelheid (oppervlakte - dikte - aantal)</b>	<ul style="list-style-type: none"><li>• 125,00 m<sup>2</sup> - 0,30 cm - 1 stuk</li></ul>
<b>Totaal volume</b>	0,375 m <sup>3</sup>
<b>Eenvoudig bereikbaar</b>	Nee <ul style="list-style-type: none"><li>• Het asbestmateriaal is bedekt (uitgezonderd laag verf, coating, behang, kunststof, textiel) en het wegnemen van het bedekkende materiaal kan niet zonder het bedekkende materiaal te beschadigen.</li></ul>
<b>Bevestigingswijze</b>	<ul style="list-style-type: none"><li>• Genageld, geniet</li></ul>
<b>Identificatiemethode</b>	Een monstername door de asbestdeskundige met laboanalyse door een asbestlabo.
<b>Destructieve handeling voor identificatie</b>	Nee

Het asbestmateriaal valt onder de mijlpaal van 2040.

Zorgvuldig beheren

- Zorg voor een veilig beheer. Vermijd het beschadigen van het asbestmateriaal. Controleer de toestand jaarlijks op wijzigingen.

- Eenvoudige handelingen: enkel door erkend asbestverwijderaar  
Verwijdering door een erkende asbestverwijderaar - eenvoudige handelingen: zonder beschadiging of breken, te verwijderen materiaal bevochtigen/fixeren, in daarvoor voorzien afvalzakken te steken en af te voeren. Beschermingsmaatregelen (masker FFP3, pak, handschoenen,...) in acht nemen voor de verwijderaar en de omgeving

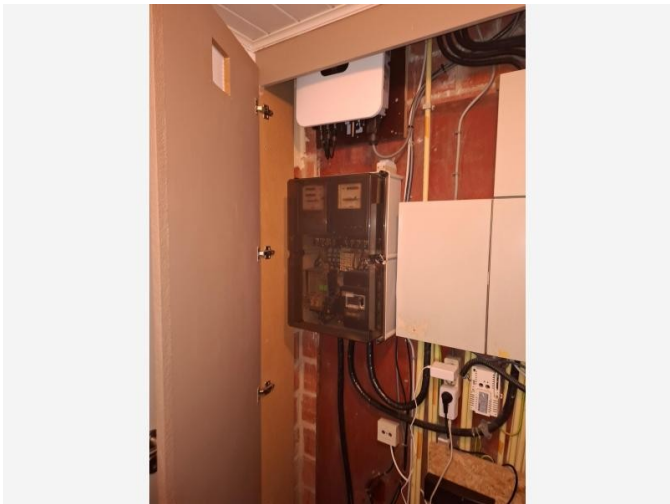
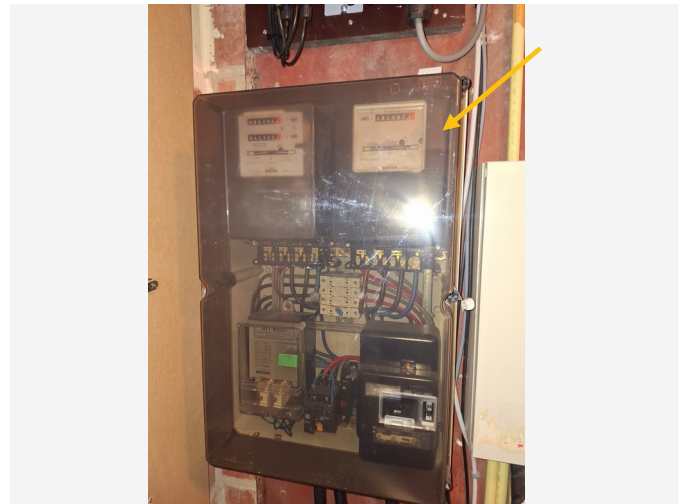
Overzichtsfoto

Detailfoto

Eindbeoordeling materiaalrisico	Laag materiaalrisico en/of verlaagde kans op vezelvrijgave
---------------------------------	--

Gebondenheid	Categorie 1: hechtgebonden in oorsprong
Asbestsoort (vezeltype)	Crocidoliet aanwezig
Asbestconcentratie	Laag (< 50%)
Afschermingsgraad van het gehele materiaal	Geheel of deels vrij aan de binnenlucht, maar geen contact met binnenluchtstromen
Toestand van het materiaal	Onbeschadigd, niet verweerd

Beschrijving	Bakeliet
Omgeving	Binnen
Primaire drager	Communicatie en elektrische infrastructuur en uitrusting
Asbestmateriaal	Plaat, paneel, tablet - Type Bakeliet
Bindmiddel van asbestmateriaal	Kunststof of -hars
Gebondenheid op basis van bindmiddel	Hecht
Hoeveelheid (oppervlakte - dikte - aantal)	<ul style="list-style-type: none"> <li>• 0,10 m<sup>2</sup> - 1,00 cm - 1 stuk</li> </ul>
Totaal volume	0,001 m <sup>3</sup>
Eenvoudig bereikbaar	Ja
Bevestigingswijze	<ul style="list-style-type: none"> <li>• Geschroefd</li> </ul>
Identificatiemethode	<p>De asbestdeskundige beoordeelt het materiaal als asbestverdacht en dus asbesthoudend, en dit zonder monsternamen.</p> <p>Motivatie: De materialen behoren niet toe aan de eigenaar voor wie de asbestdeskundige de asbestinventaris uitvoert.</p>
Destructieve handeling voor identificatie	Nee
Opmerking	<p>Het gaat om enkele elektrische onderdelen.</p> <p>Het is niet zeker dat deze asbest bevatten, maar staalname zonder beschadiging is niet mogelijk.</p> <p>De meterkast is eigendom van Fluvius. In dat geval mag u deze niet zelf verwijderen. Neem bij vragen contact op met Fluvius.</p>

Het asbestmateriaal valt onder de mijlpaal van 2040.

Zorgvuldig beheren

- Zorg voor een veilig beheer. Vermijd het beschadigen van het asbestmateriaal. Controleer de toestand jaarlijks op wijzigingen.

- Eenvoudige handelingen: mag via doe-het-zelf of door werknemer(s) met opleidingsattest eenvoudige handelingen  
Verwijdering zonder beschadiging of breken, gelieve te verwijderen materiaal te bevochtigen/fixeren, in daarvoor voorzien afvalzakken te steken en af te voeren of te laten ophalen. Gelieve beschermingsmaatregelen (masker FFP3, pak, handschoenen, â ! ) in acht te nemen voor de verwijderaar en de omgeving

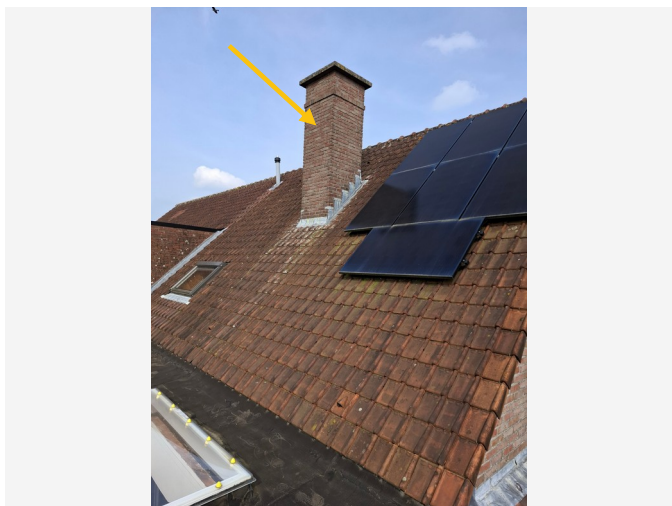
*Situeringfoto*

**Reden:** Het te onderzoeken materiaal situeert zich hoger dan 3,50 m te rekenen vanaf een veilige ondergrond

**Uitleg van de asbestdeskundige:** Het is niet uitgesloten dat er in de schouw asbesthoudende elementen aanwezig zijn.

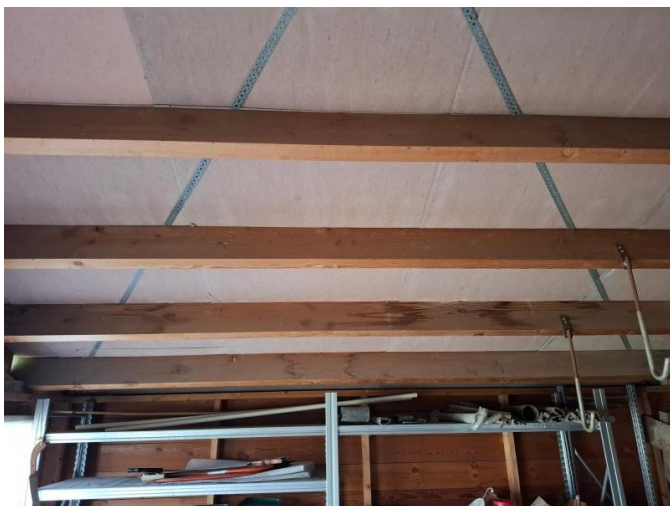
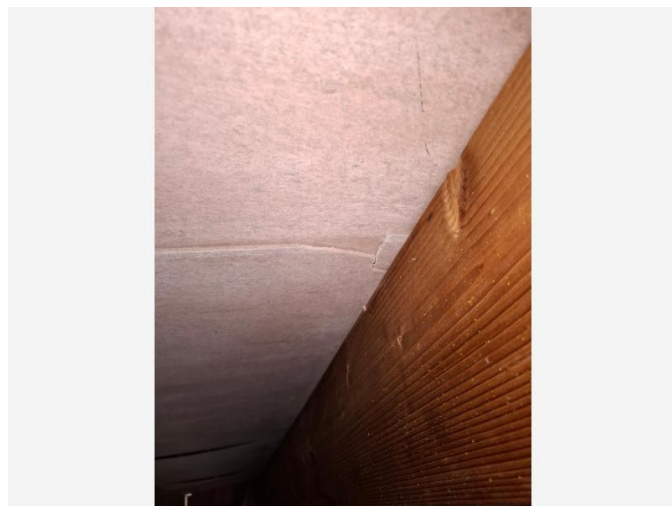
## Fiche 4: Onderdak.

Geen asbest

#	Type	Referentie	Resultaat
4.1	Puntmonster	BDA26042/2	Geen asbest

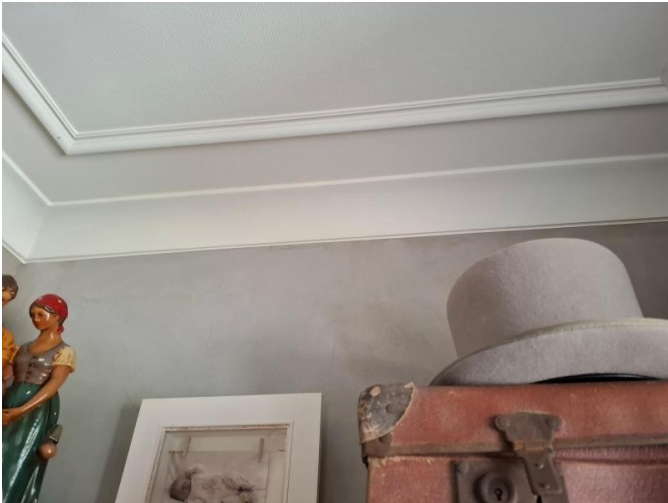
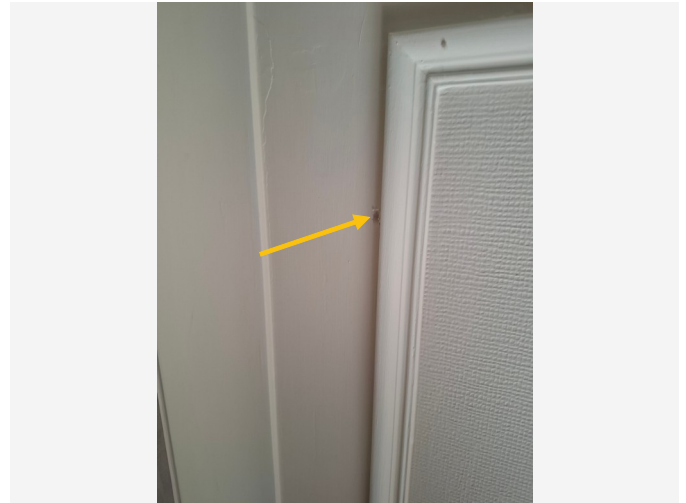
## Fiche 5: Pleisterwerk plafonds.

Geen asbest

#	Type	Referentie	Resultaat
5.1	Mengmonster	BDA26042/4	Geen asbest

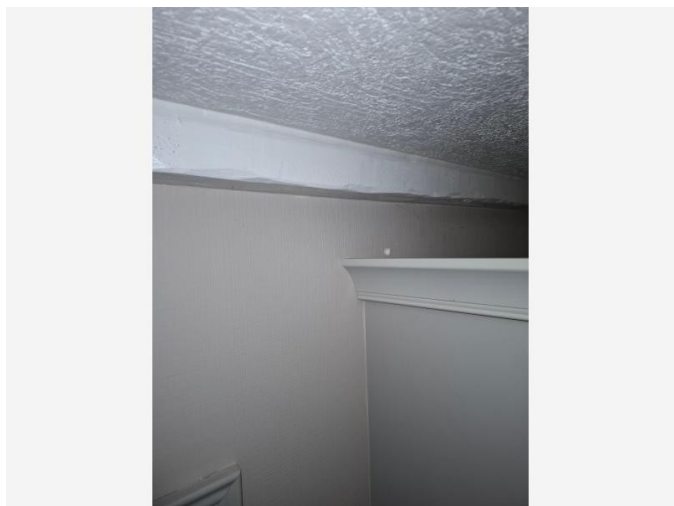
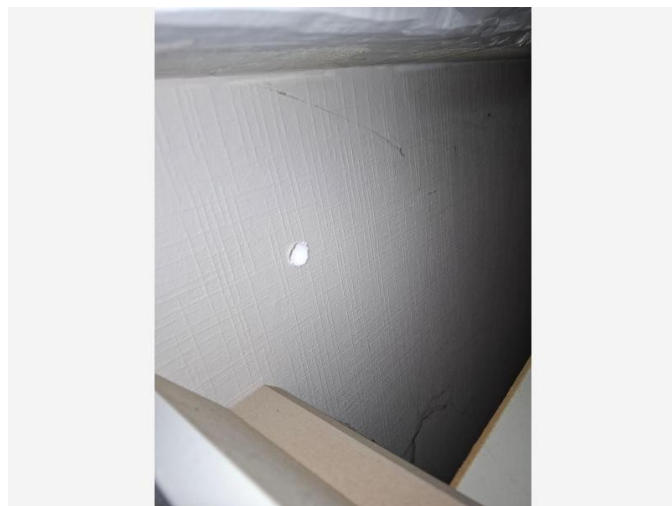
Geen asbest

#	Type	Referentie	Resultaat
6.1	Mengmonster	BDA26042/3	Geen asbest

<b>Beschrijving</b>	Pleisterwerk muren,
<b>Omgeving</b>	Binnen
<b>Primaire drager</b>	Binnenwand
<b>Bindmiddel van materiaal</b>	Gips - kalk
<b>Gebondenheid op basis van bindmiddel</b>	Niet-hechtgebonden
<b>Hoeveelheid (oppervlakte - dikte - aantal)</b>	• 300,00 m <sup>2</sup> - 1,00 cm - 1 stuk
<b>Totaal volume</b>	3,00 m <sup>3</sup>
<b>Identificatiemethode</b>	Een monstername door de asbestdeskundige met laboanalyse door een asbestlabo.
<b>Destructieve handeling voor identificatie</b>	Nee

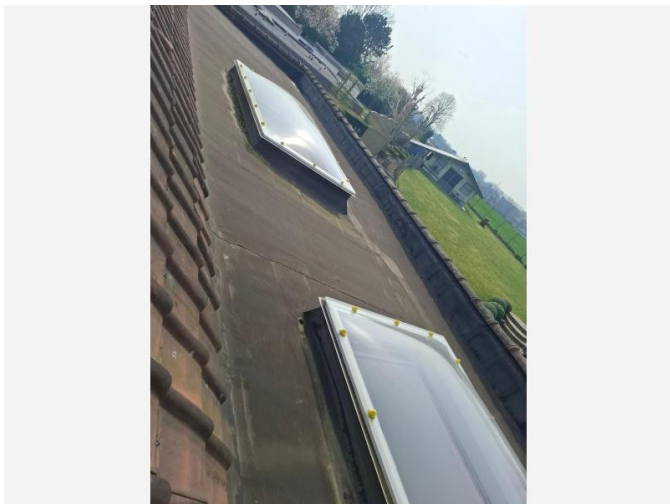
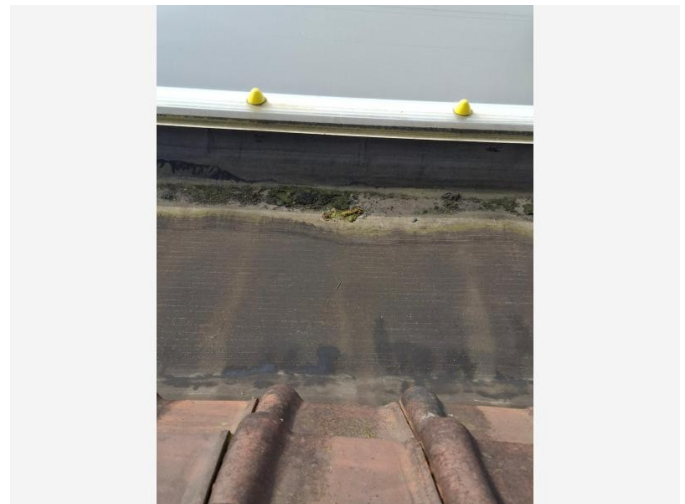
## Fiche 7: Roofing

Beschrijving	Notitie	Terug te vinden op plannen
Fiche 7: Roofing	De roofing is vernieuwd in 2024. Zie factuur als bewijsdocument.	Plan 1.5: Dak
Fiche 8: 1. Afdichtingsmateriaal (mastiek, kit,...) aan schrijnwerk	Uitgevoerd met silicone	Plan 1.2: Gelijkvloers
